Réf. : **A20-02531-BEI** | Indice : **A** | Date : **27/04/2022**

Hôpitaux de Toulouse
CHU Rangueil - Bâtiment H1

Retour d'expérience chantier test

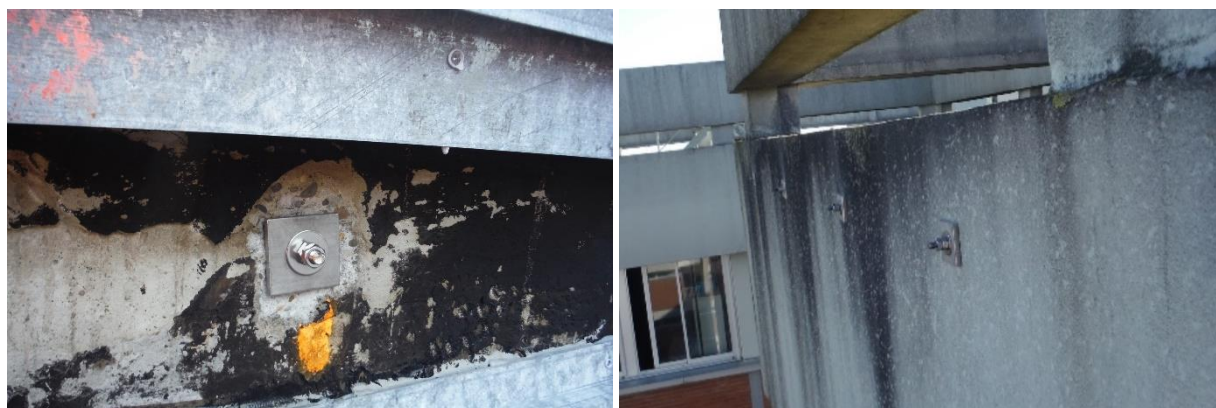
La solution de fixation 3 consiste à la mise en œuvre de tiges filetées traversantes avec platine et boulon qui enserré les acrotères et les éléments supports des acrotères. Chaque acrotère est fixé à l'aide de quatre tiges filetées.

Cette solution est mise en œuvre par cordiste depuis l'extérieur de l'acrotère.

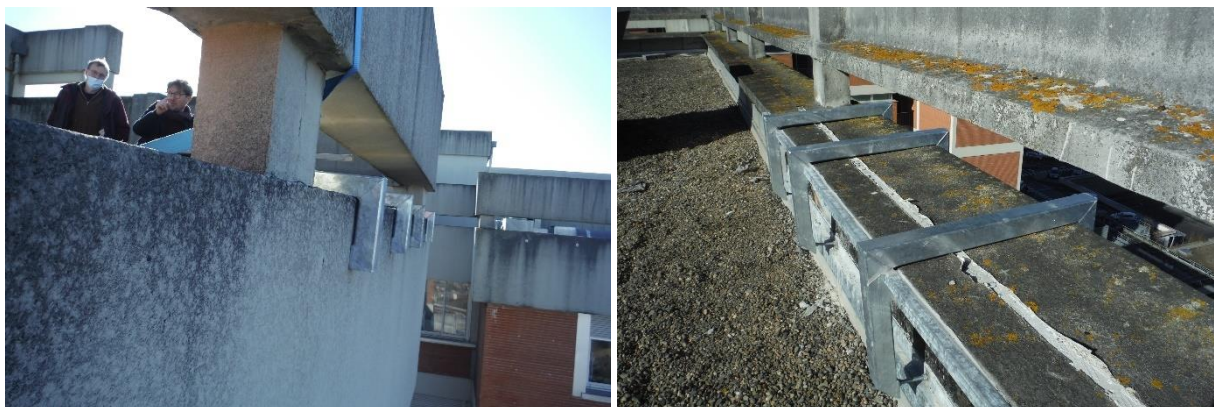
La solution 4 consiste en la mise en œuvre d'une pièce de ferronnerie qui vient enserrer par l'extérieur l'acrotère et son support.

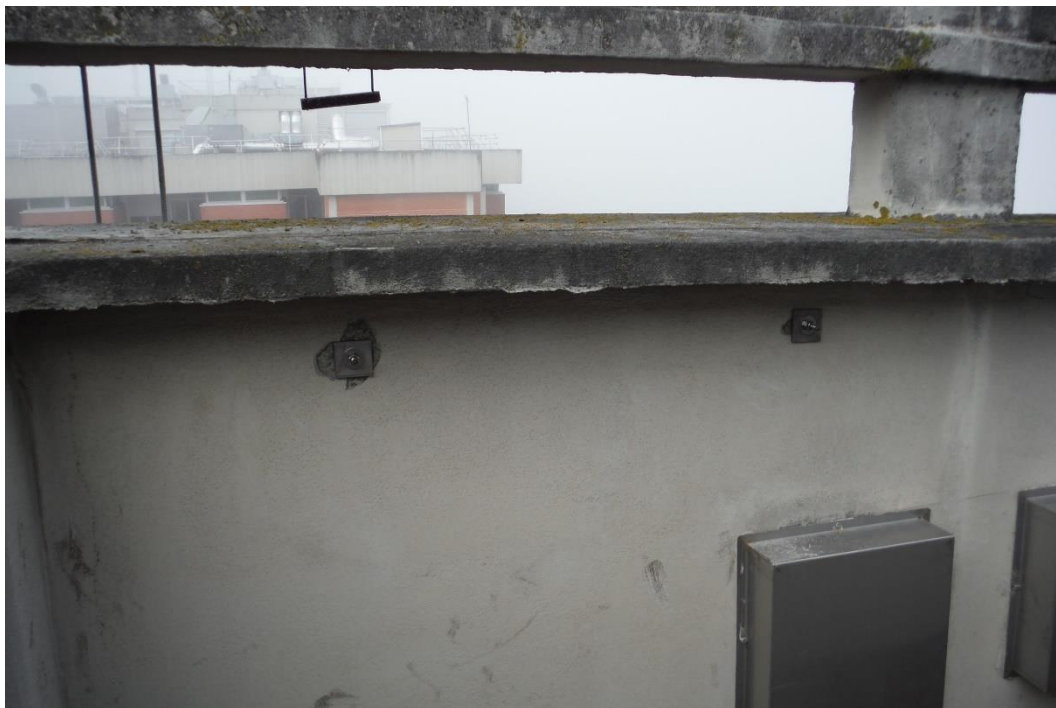
L'entreprise a signalé un risque d'éclat de la partie intérieur de l'acrotère lors du perçage, il conviendra de reprendre ces éclats (illustrés par la photo ci-après) avec un mortier de ragréage.

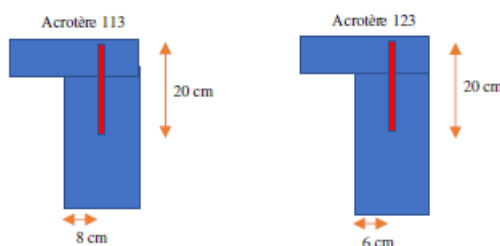
- Barre de 8 mm mise en place pour éviter la rotation de l'ensemble lors du serrage de la tige filetée
- Intervention à réaliser avant la mise en place de la tige filetée
- Différentes positions de l'emplacement de la barre en fonction de l'acrotère en raison du ferrailage du voile béton (voir schéma ci-dessous). Aucune règle n'a pu être défini.

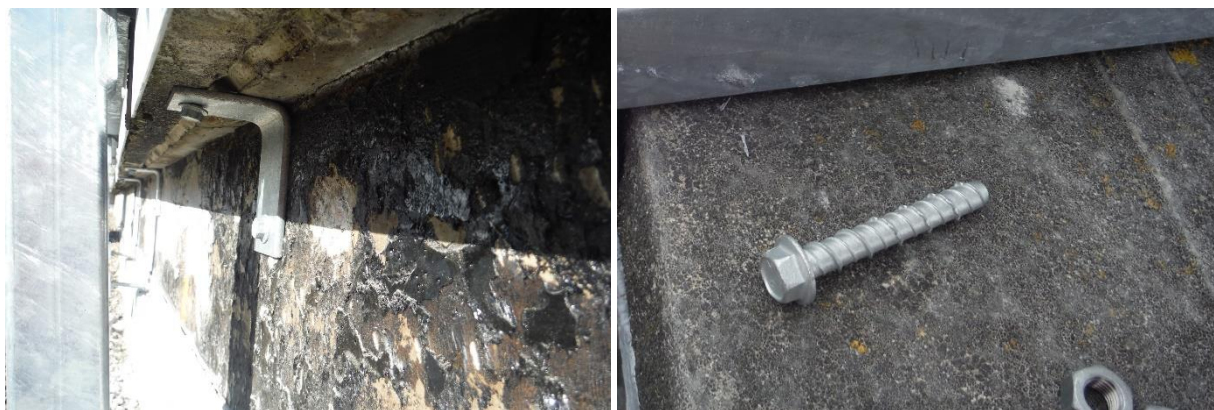
Cette solution d'ancrage a été testée, les cornières ont été fixées à l'aide de vis à béton. Cet ancrage c'est révélé facile à réaliser toutefois, il a été écarté à l'AVP car il ne permet pas de reprendre les efforts soit par éclatement du bord de la banquette soit par dépassement de l'effort dans les vis à béton.

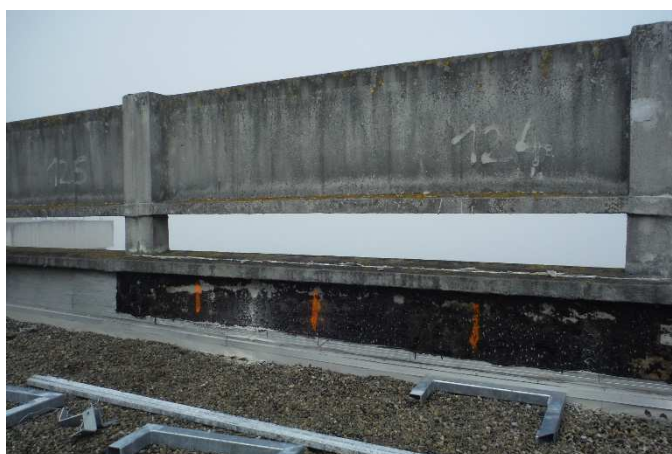
- Dépose de l'étanchéité jusqu'au solin existant
- Colle d'étanchéité difficile à enlever (besoin d'un burineur)
- Pas de besoin particulier à enlever la colle pour le chantier
- Découverte que les U métalliques de fixation ne sont pas répartis uniformément sur les acrotères :
Acrotère 123 – 4 unité ; Acrotère 124 – 1 unité
- Présence de fixation métallique non visible derrière le matage (1 unité sur l'acrotère 114 juste avant le vide)
- Pas de besoin de cordiste pour réaliser ces travaux

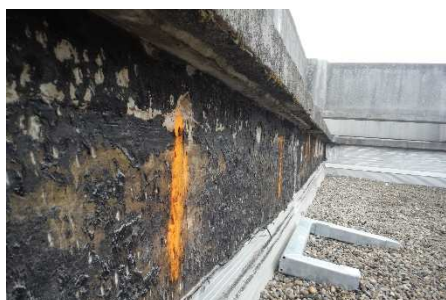
Figure 1 : Aucun désordre entre appui béton et voile

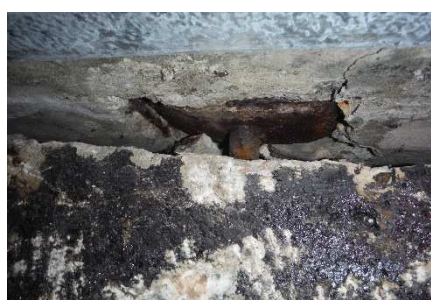
Figure 2 : Désordre entre l'appui béton et le voile - Fixation acier apparent

- Dépose du matage fissuré
- Mise en place d'un fond de joint
- Remplissage au mortier de réparation
- Pas de difficulté
- Le matage n'est pas à réaliser partout car à des endroits la tenue est bonne, c'est aléatoire
- Pas de besoin de cordiste pour réaliser ces travaux

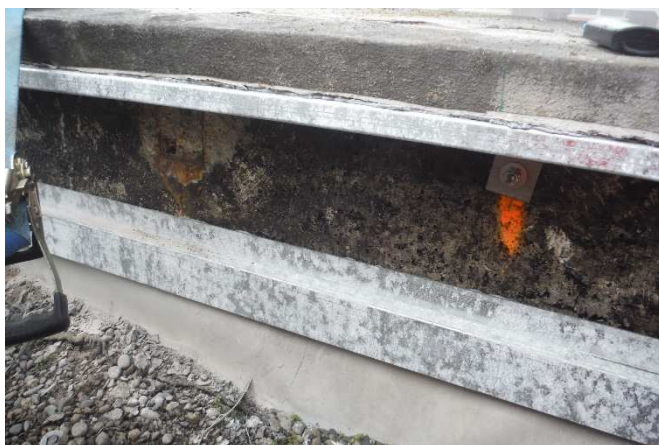
- Pas de soucis pour la pose du solin. La pose se fait juste au-dessus de l'existant qui vient ensuite le recouvrir
- Pose mécanique uniquement
- Joint d'étanchéité à réaliser sur le dessus
- Mise en place de solin sur les parties dans le vide : pas de difficulté. Aux extrémités, découpe nécessaire pour adaptation sur la croisée des murets béton.
- Pas de besoin de cordiste pour réaliser ces travaux

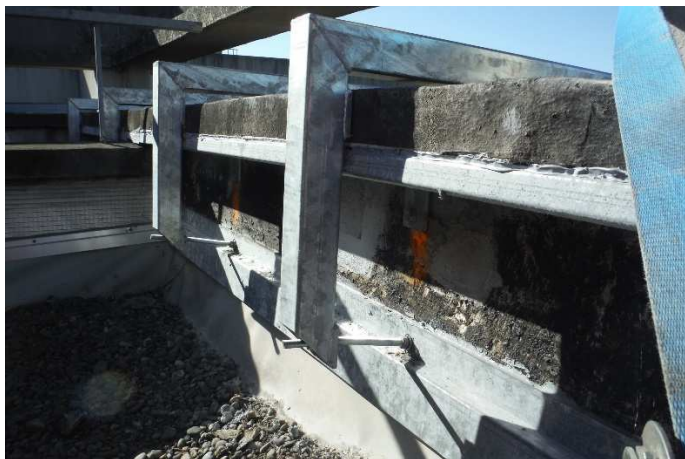
Figure 3 : Aucun discontinuité du larmier placé en dessous de l'appuie

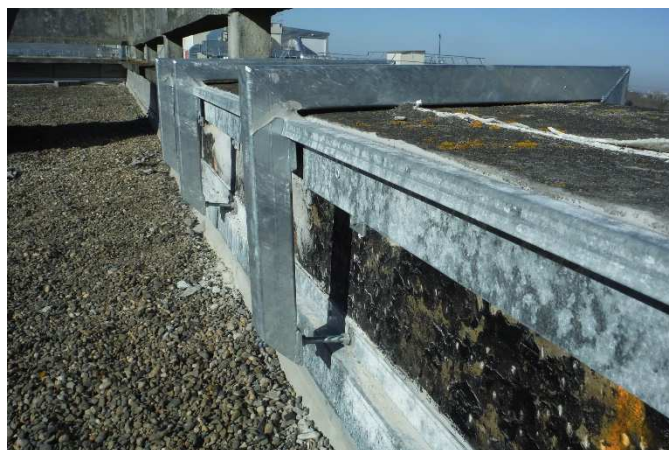
Figure 4 : Discontinuité du larmier placé sur la tranche de l'appuie

L'entreprise a mis en évidence qu'un joint mastic devra être réalisé à la jonction banquette larmier quelle que soit la solution retenue.

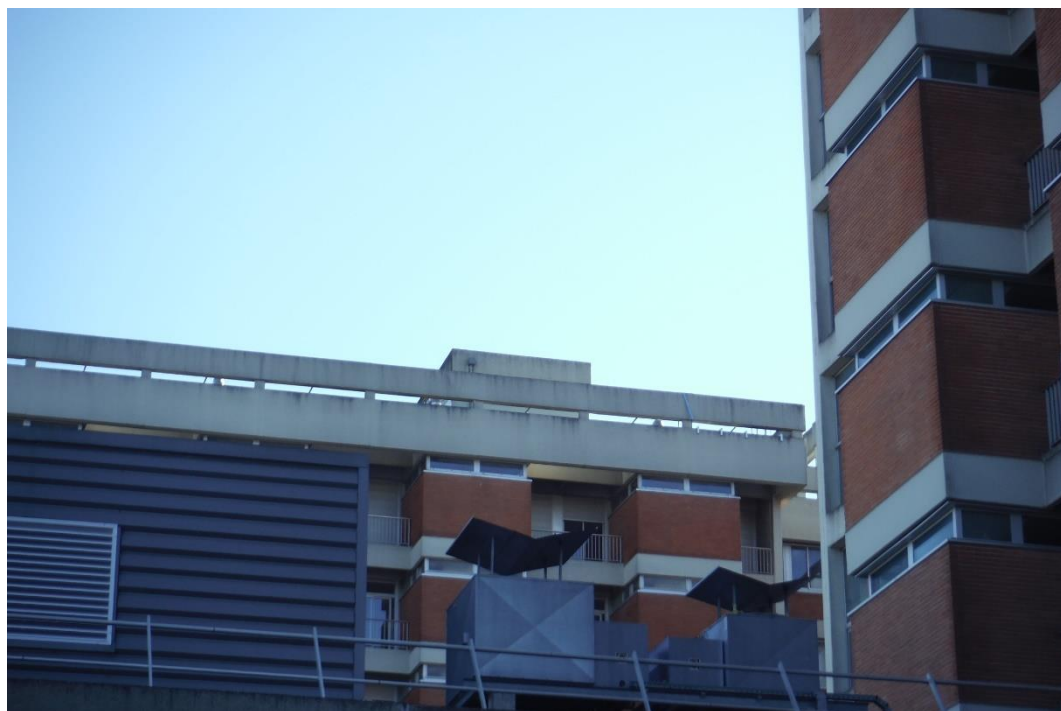
Photo 5 : Impact visuel solution 3 et 4 depuis le parking

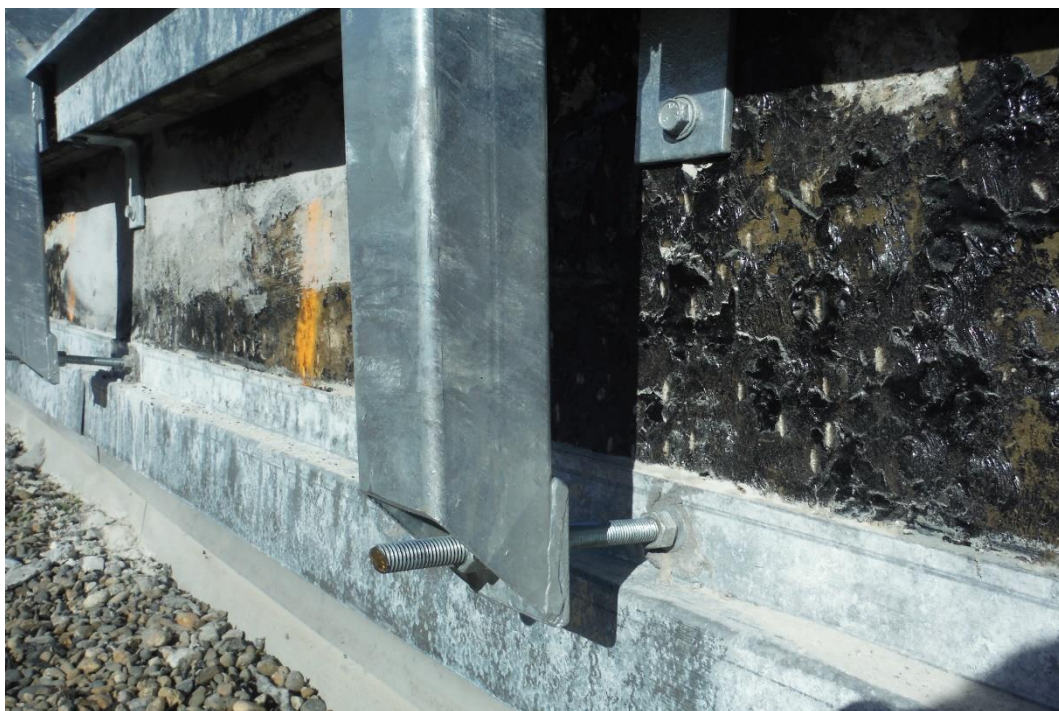
<p>Fixation dans le solin de protection du relevé d'étanchéité ce qui réduit sa pérennité et qui empêchera d'intervenir dessus à l'avenir.</p> <p>Rend complexe l'intervention pour réparation ou entretien sur la banquette.</p> <p>Risque de retenir des dépôts sur la banquette et donc de dégrader son état.</p>	
Cadence		
6 à 7 acrotères par jour	4 à 5 acrotères par jour	
Coût		
Environ 600 €HT par acrotère (prix chantier test)	Environ 1 500 €HT par acrotère (prix chantier test)	
Saisonnalité		
Plutôt à la belle saison pour les travaux en extérieur sur corde	Plutôt à la belle saison pour les scellements chimiques à réaliser.

Photo 9 : conflit solin – ancrage de la solution 4

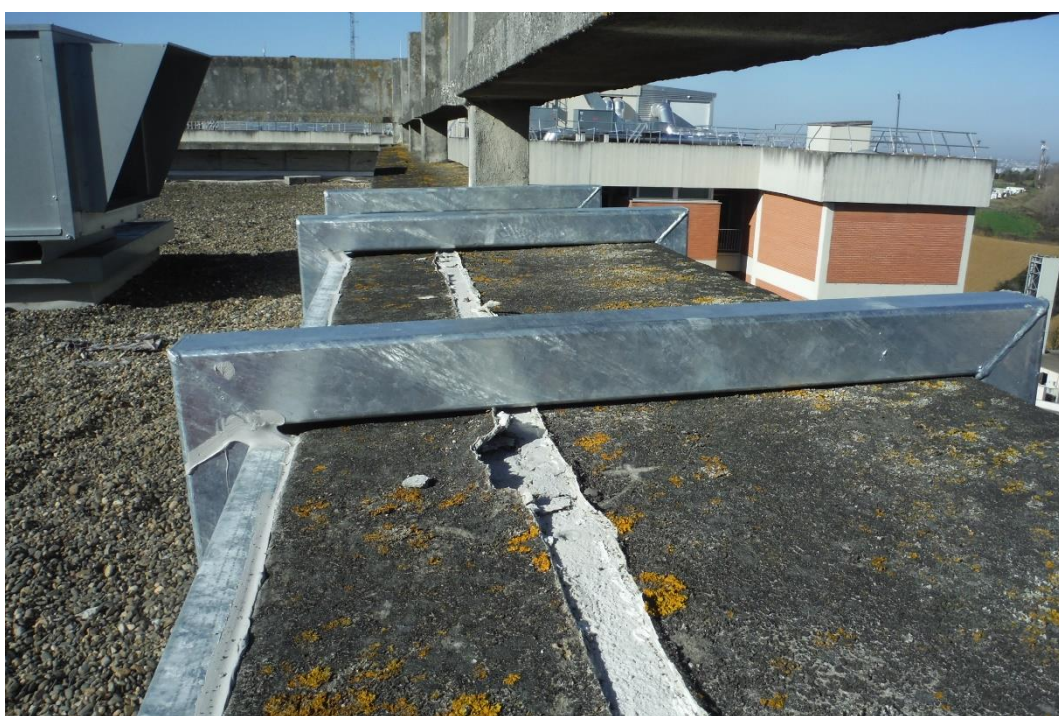
Le larmier en face avant est à exclure si la solution de fixation 4 est retenue.

Photo 10 : conflit larmier en face avant – ferronnerie de la solution 4
