**REPERAGE DES MATERIAUX ET PRODUITS
CONTENANT DE L'AMIANTE AVANT
TRAVAUX DANS UN IMMEUBLE BATI**

**A5-32915236_R10959849-001-1_CHU-
RANGUEIL-BATIMENT-H1-TOITURE-
Acroteres**

**CHU RANGUEIL BATIMENT H1 TOITURE Acrotères
1 avenue J POUILHES**

Date d'intervention : 26/06/2019

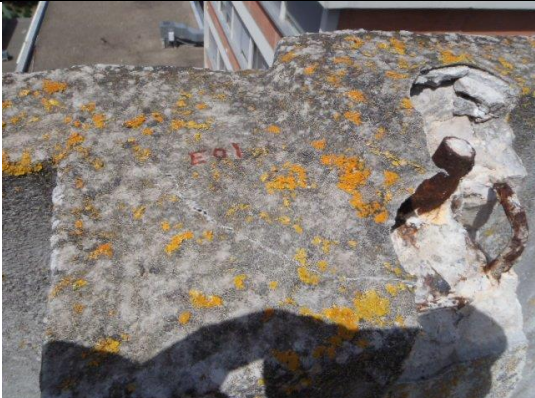
LOCALISATION	MATERIAUX ET/OU PRODUITS OBJET DES PRELEVEMENT
<p>Toiture du bâtiment (au dessus du R+7) Murs périphériques Arases et acrotères</p> <p>Matériau : Matériaux souples Entre éléments 17 et 18 - Etanchéité film plastifié sur éléments béton - Bandeau supérieur acrotères (Y/C ensemble arase et acrotère)</p> <p>E01</p> <p>ABSENCE D'AMIANTE</p>

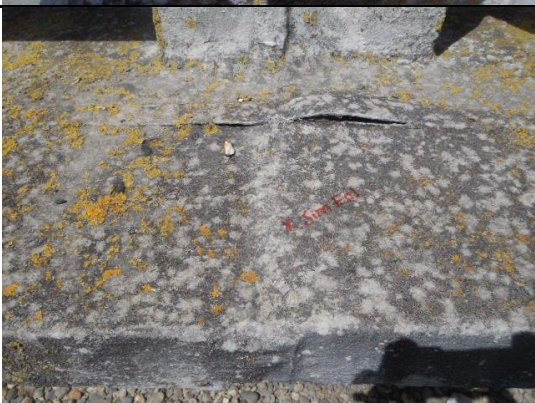
<p>Toiture du bâtiment (au dessus du R+7) Murs périphériques Arases et acrotères</p> <p>Matériau : Matériaux souples Entre éléments 17 et 18 - Etanchéité film plastifié sur éléments béton - Bandeau supérieur acrotères (Y/C ensemble arase et acrotère)</p> <p>Similaire E01</p> <p>ABSENCE D'AMIANTE</p>

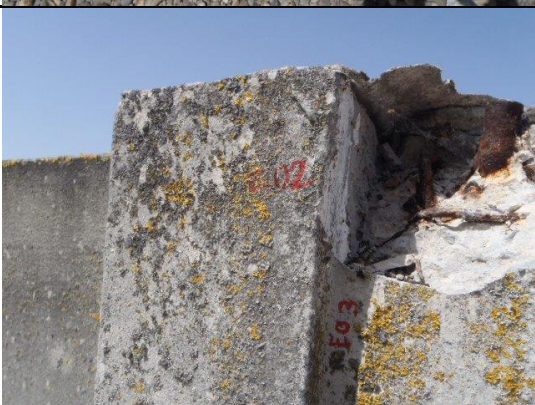
<p>Toiture du bâtiment (au dessus du R+7) Murs périphériques Arases et acrotères</p> <p>Matériau : Matériaux granuleux liants béton Entre éléments 17 et 18 - Eléments béton des acrotères</p> <p>E02</p> <p>ABSENCE D'AMIANTE</p>

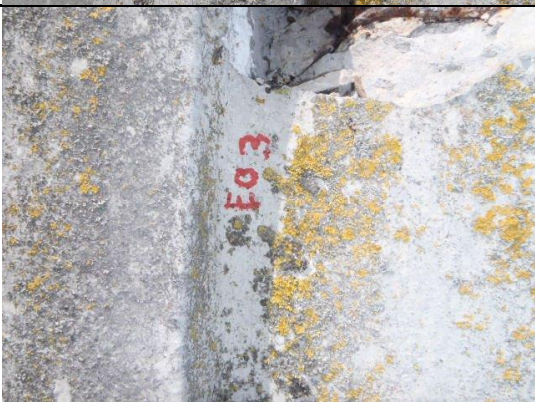
<p>Toiture du bâtiment (au dessus du R+7) Murs périphériques Arases et acrotères</p> <p>Matériau : Joint ciment Entre éléments 17 et 18 - Joint sur joint de dilatation entre poteaux acrotères</p> <p>E03</p> <p>ABSENCE D'AMIANTE</p>

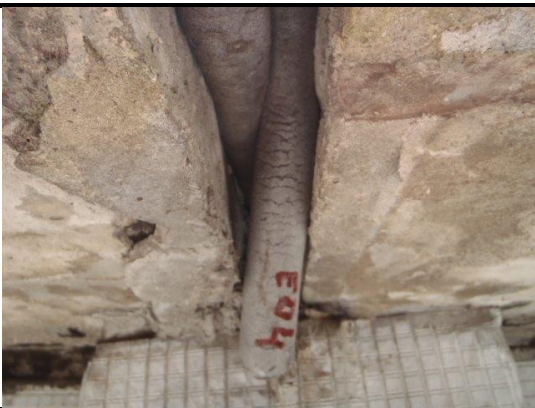
<p>Toiture du bâtiment (au dessus du R+7) Murs périphériques Arases et acrotères Matériau : Joint mousse Entre éléments 17 et 18 - Joint entre élément béton niveau casquette arase murs sous acrotères (y/c similaires) E04 ABSENCE D'AMIANTE</p>

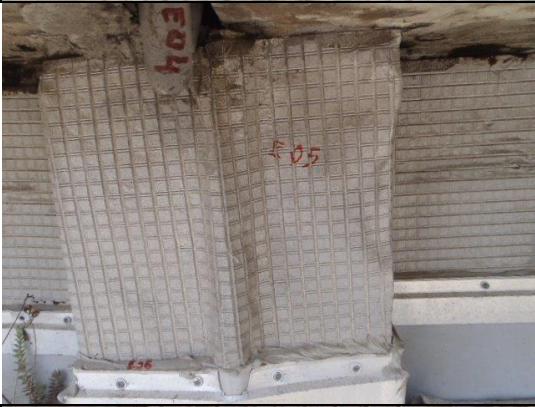
<p>Toiture du bâtiment (au dessus du R+7) Murs périphériques Arases et acrotères Matériau : Feuillard alu et bitume Entre éléments 17 et 18 - Etanchéité relevé béton sous acrotère E05 ABSENCE D'AMIANTE</p>

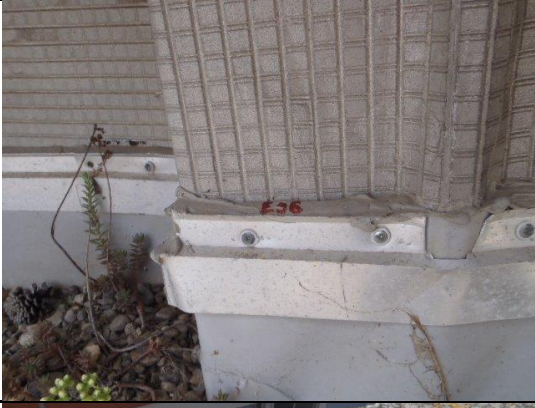
<p>Toiture du bâtiment (au dessus du R+7) Murs périphériques Arases et acrotères Matériau : Joint mastic gris Entre éléments 17 et 18 - Joint entre relevé et étanchéité et baguette alu E06 ABSENCE D'AMIANTE</p>

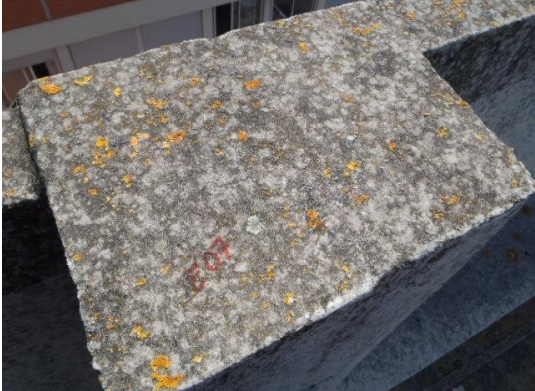
<p>Toiture du bâtiment (au dessus du R+7) Murs périphériques Arases et acrotères Matériau : Matériaux souples Entre éléments 08 et 09 - Etanchéité film plastifié sur éléments béton - Bandeau supérieur acrotères (Y/C ensemble arase et acrotère) E07 ABSENCE D'AMIANTE</p>

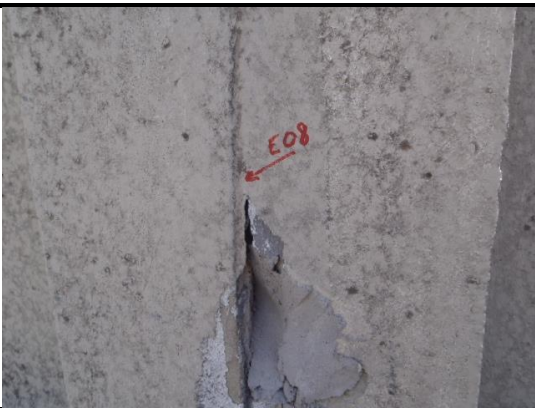
<p>Toiture du bâtiment (au dessus du R+7) Murs périphériques Arases et acrotères Matériau : Joint ciment Entre éléments 08 et 09 - Joint sur joint de dilatation entre poteaux acrotères E08</p> <p>ABSENCE D'AMIANTE</p>

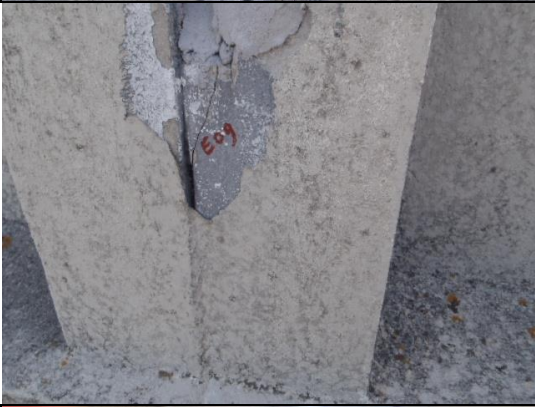
<p>Toiture du bâtiment (au dessus du R+7) Murs périphériques Arases et acrotères Matériau : Matériaux granuleux liants béton Entre éléments 08 et 09 - Eléments béton des acrotères E09</p> <p>ABSENCE D'AMIANTE</p>

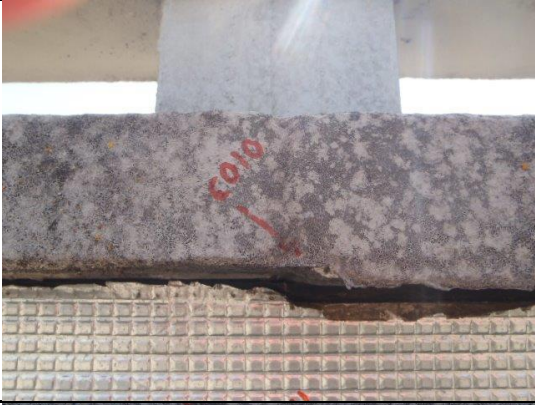
<p>Toiture du bâtiment (au dessus du R+7) Murs périphériques Arases et acrotères Matériau : Matériaux souples Entre éléments 08 et 09 - Joint entre élément béton niveau casquette arase murs sous acrotères (y/c similaires) E010</p> <p>ABSENCE D'AMIANTE</p>

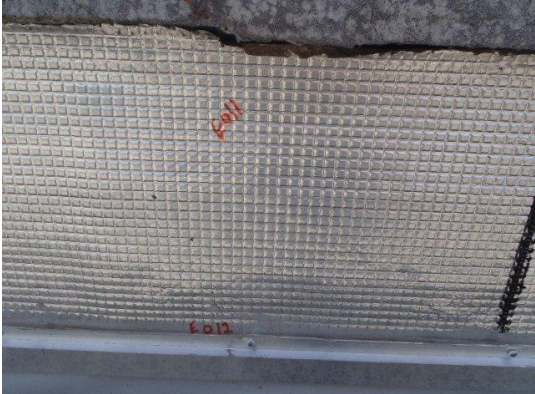
<p>Toiture du bâtiment (au dessus du R+7) Murs périphériques Arases et acrotères Matériau : Feuillard alu et bitume Entre éléments 08 et 09 - Etanchéité relevé béton sous acrotère E011</p> <p>ABSENCE D'AMIANTE</p>

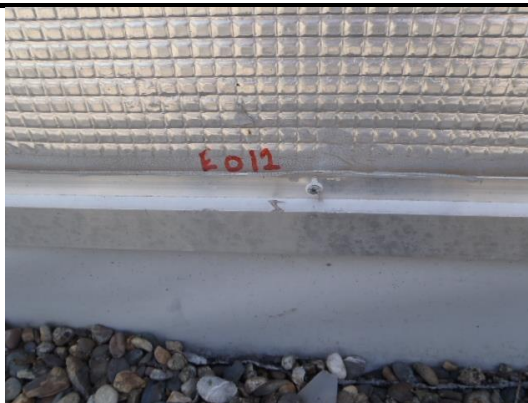
Toiture du bâtiment (au dessus du R+7) Murs
périphériques Arases et acrotères
Matériau : Joint mastic gris Entre éléments 08 et 09 -
Joint entre relevé et étanchéité et baguette alu
E012

ABSENCE D'AMIANTE
