Réf : **18-8-05064**

Affaire : **CHU Rangueil bâtiment H1 - Diagnostic acrotères béton**

# **RAPPORT DETAILLE DES ESSAIS**

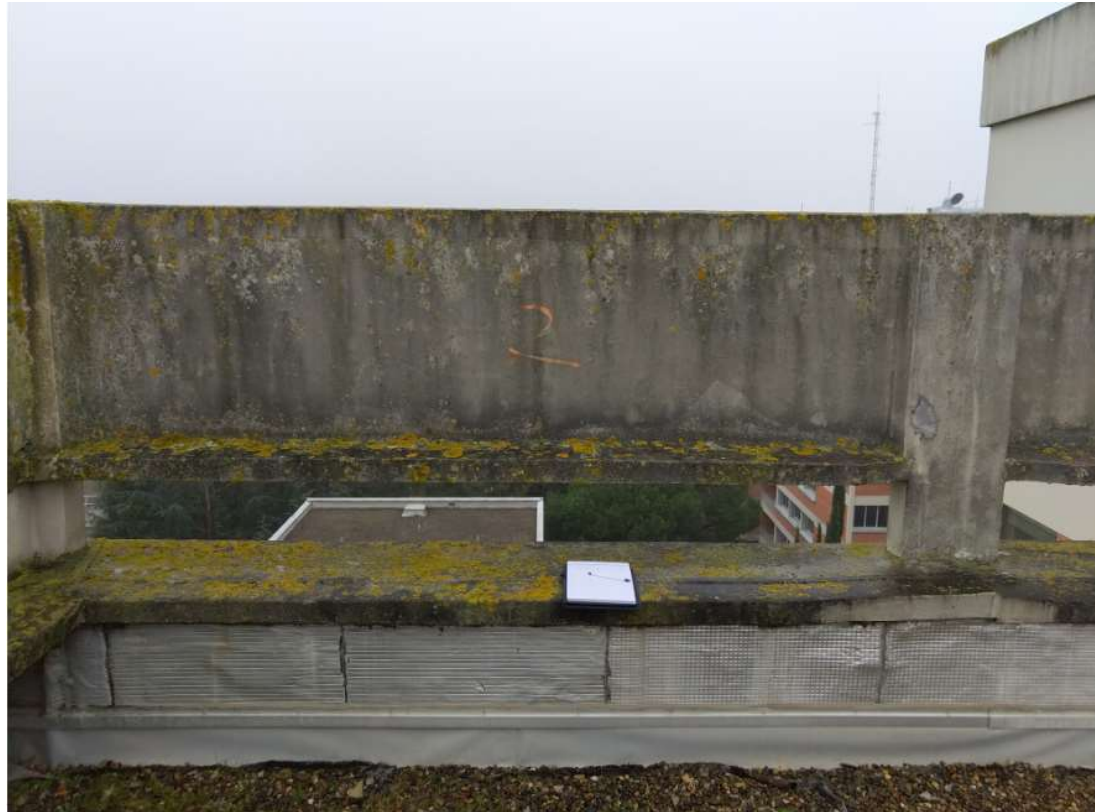
## Acrotère 2 – Photo 1

N° élément	Catégorie aspect visuel	Relevé défauts	N° photos
1	1	x	x
2	2	Fissure poteau droit	1/2
3	1	x	x
4	1	x	x
5	2	Fissure poteau gauche / épaufrure banquette haute	3/4/5
6	2	x	x
7	1	x	x
8	1	x	x
9	2	4 épaufrures banquette haute	6/7/8
10	2	épaufrure banquette haute	9/10
11	2	x	x
12	1	x	x
13	2	Début décollement enduit banquette haute	11/12
14	1	2 épaufrures banquette haute	13/14/15
15	1	béton cassé suite épaufrure angle gauche banquette haute	16/17
16	2	x	x
17	4	poteau gauche très endommagé	18/19/20
18	1	x	x
19	2	béton cassé suite épaufrure angle gauche banquette haute	21/22

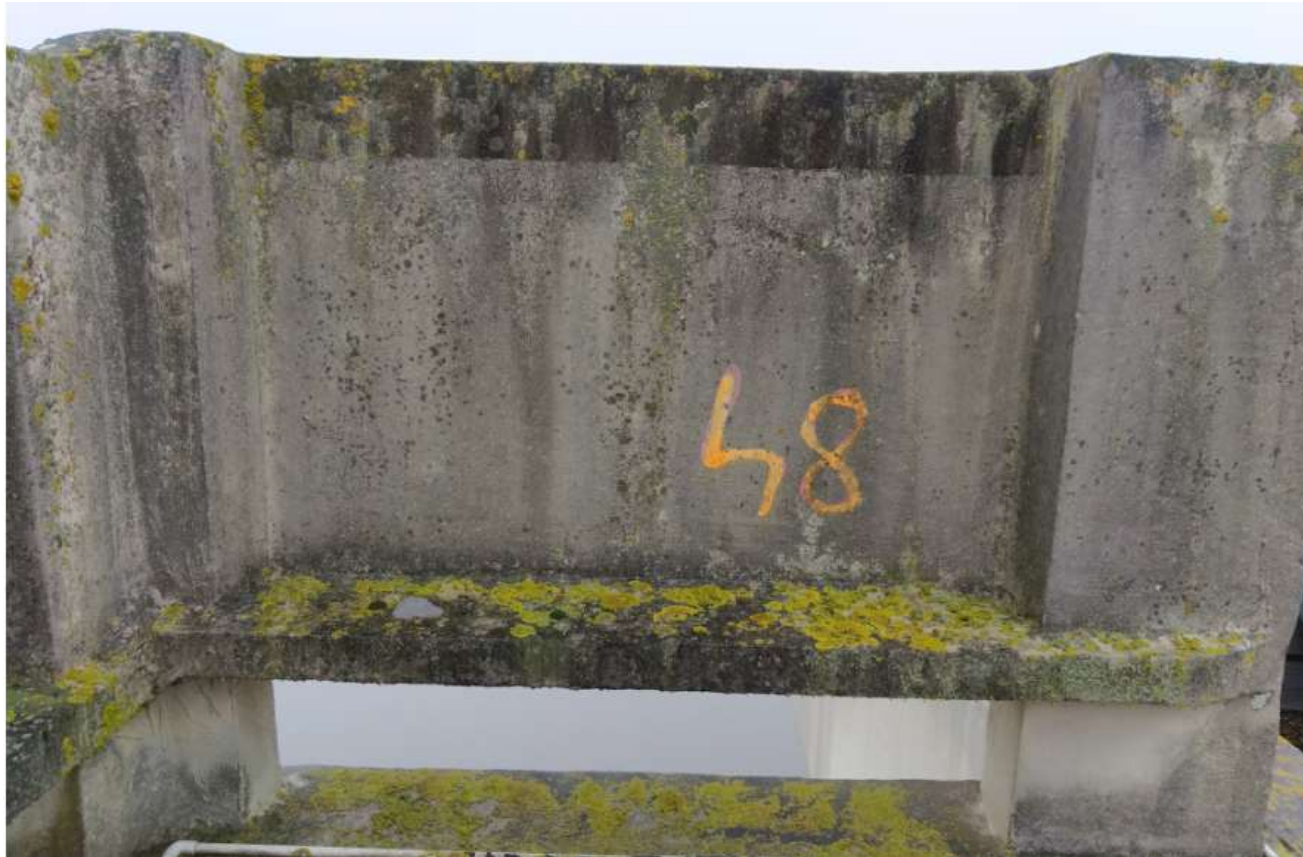
## Acrotère 48 – Photo 50

48	2	epaufrure banquette haute	50/51
49	1	x	x
50	2	epaufrure banquette haute	52/53
51	1	x	x
52	1	x	x
53	1	x	x
54	2	epaufrure banquette haute	54/55
55	1	x	x
56	4	angle droit banquette haute cassée	56/57
57	4	epaufrure banquette haute	58/59
58	2	3 epaufrures banquette haute	60/61/62/63
59	2	x	x
60	2	3 epaufrures banquette haute	64/65/66/67
61	4	très large épaufrure banquette haute	68/69
62	1	x	x
63	4	longue fissure depuis pied poteau gauche sur banquette haute	70/71
64	2	2 epaufrures voile	72/73
65	2	epaufrure poteau gauche	74/75
66	2	2 epaufrures banquette haute	76/77
67	2	angle droit banquette haute cassée	78/79
68	2	epaufrure banquette haute	80/81
69	1	x	x
70	1	x	x
71	1	x	x
72	1	x	x

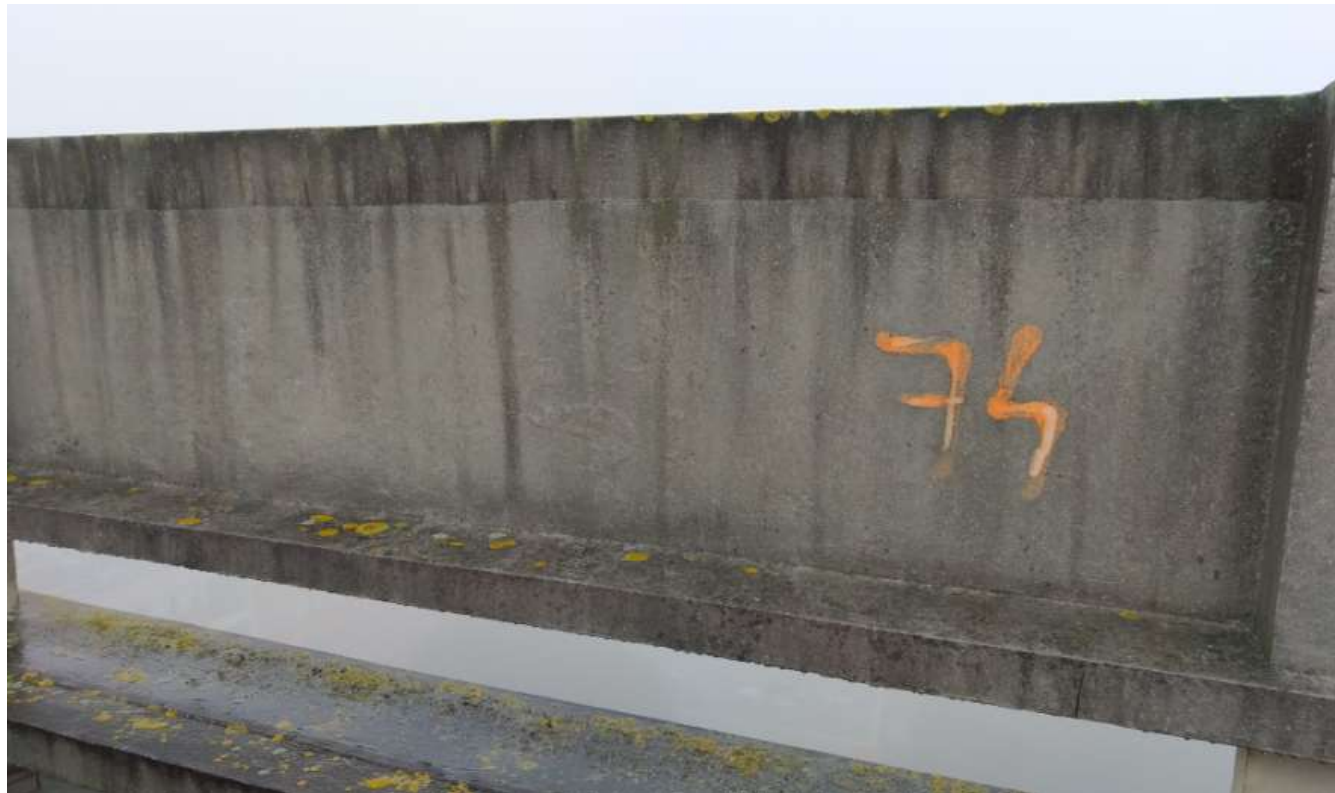
## Acrotère 74 – Photo 84

<b>73</b>	2	epaufrure poteau gauche	82/83
<b>74</b>	2	epaufrure banquette haute	84/85
<b>75</b>	1	x	x
<b>76</b>	2	x	x
<b>77</b>	2	fissure dessus poteau droit sur banquette haute	86/87
<b>78</b>	2	2 epaufrures banquette haute	88/89/90
<b>79</b>	2	x	x
<b>80</b>	2	x	x
<b>81</b>	2	epaufrure banquette haute	91/92
<b>82</b>	2	x	x
<b>83</b>	2	epaufrure banquette haute	93/94
<b>84</b>	1	x	x
<b>85</b>	1	x	x
<b>86</b>	1	x	x
<b>87</b>	1	x	x
<b>88</b>	1	x	x
<b>89</b>	1	x	x
<b>90</b>	1	x	x
<b>91</b>	1	x	x
<b>92</b>	2	epaufrure banquette haute	95/96
<b>93</b>	1	x	x
<b>94</b>	1	x	x
<b>95</b>	1	x	x
<b>96</b>	1	x	x
<b>97</b>	1	x	x
<b>98</b>	1	x	x
<b>99</b>	1	x	x
<b>100</b>	1	x	x
<b>101</b>	1	x	x
<b>102</b>	1	x	x
<b>103</b>	2	2 epaufrures banquette haute	97/98/99
<b>104</b>	2	5 epaufrures banquette haute	100/101/102/103
