# Pré-rapport de repérage amiante avant démolition d'un immeuble bâti

**Rapport N° :** 24821849/3/61/AM-RDEM\_V1

**12EME BSMAT DE GIEN**

**BATIMENT APPENTIS**

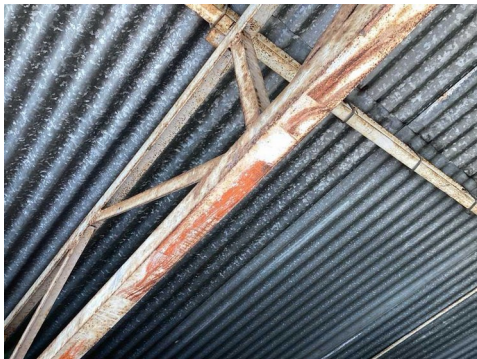
P19	ZPSO 12
Bâtiment 015 -> RDC -> Appentis

Charpentes -> Peintures décoratives   Peintures intumescentes

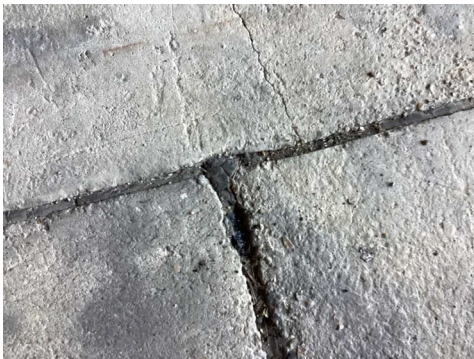
P1	ZPSO 1
Bâtiment 015 -> RDC -> Appentis

Revêtements de sol -> Joints de dilatation et d'assemblage

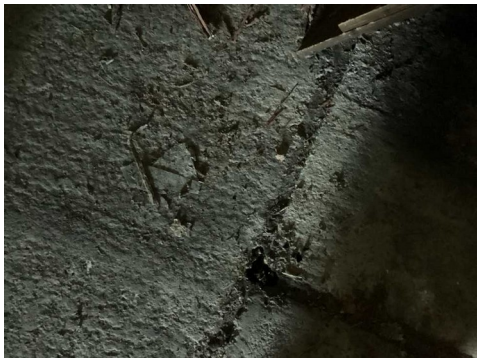
P2	ZPSO 1
Bâtiment 015 -> RDC -> Appentis

Revêtements de sol -> Joints de dilatation et d'assemblage

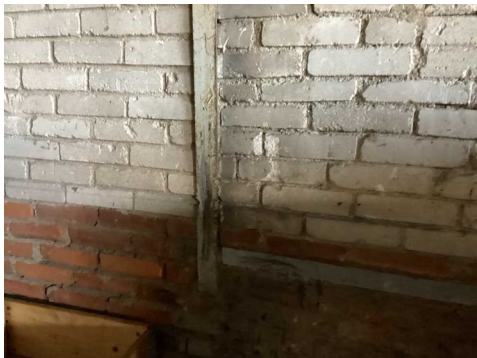
P5	ZPSO 3
Bâtiment 015 -> RDC -> Appentis

Façades lourdes y compris poteaux -> Peintures

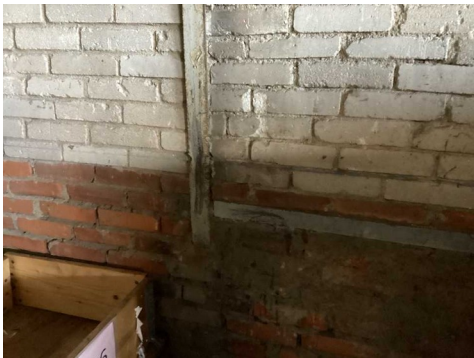
P6	ZPSO 3
Bâtiment 015 -> RDC -> Appentis

Façades lourdes y compris poteaux -> Peintures

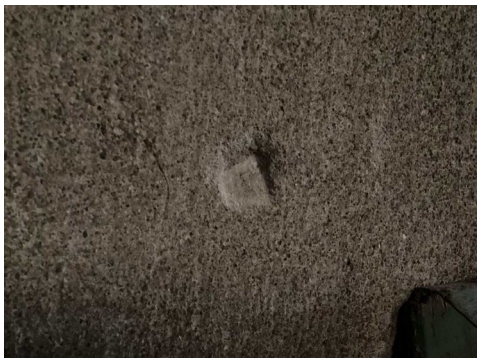
P12	ZPSO 7
Bâtiment 015 -> RDC -> Appentis

Façades lourdes y compris poteaux -> Enduits extérieurs projetés, lissés ou talochés, crépis extérieurs

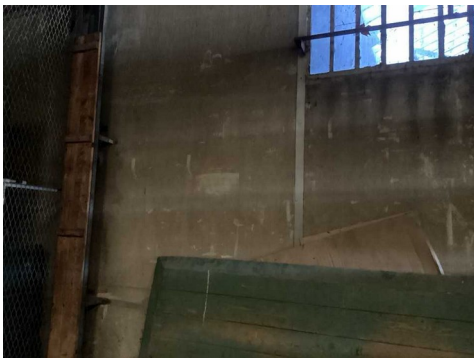
P12	ZPSO 7
Bâtiment 015 -> RDC -> Appentis

Façades lourdes y compris poteaux -> Enduits extérieurs projetés, lissés ou talochés, crépis extérieurs

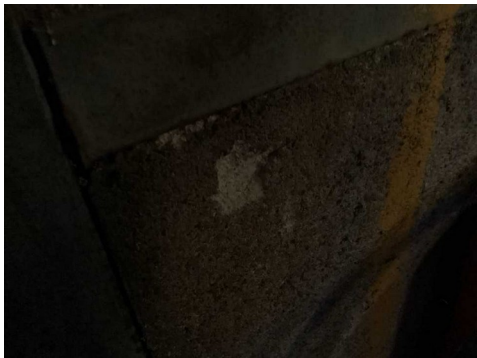
P13	ZPSO 7
Bâtiment 015 -> RDC -> Appentis

Façades lourdes y compris poteaux -> Enduits extérieurs projetés, lissés ou talochés, crépis extérieurs

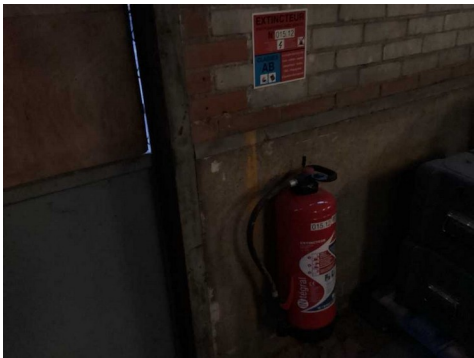
P13	ZPSO 7
Bâtiment 015 -> RDC -> Appentis

Façades lourdes y compris poteaux -> Enduits extérieurs projetés, lissés ou talochés, crépis extérieurs

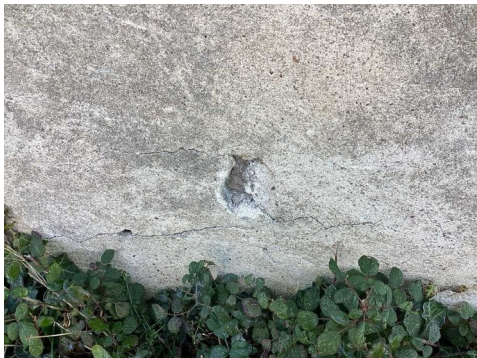
P22	ZPSO 14
Bâtiment 015 -> RDC -> Appentis

Façades lourdes y compris poteaux -> Enduits extérieurs projetés, lissés ou talochés, crépis extérieurs

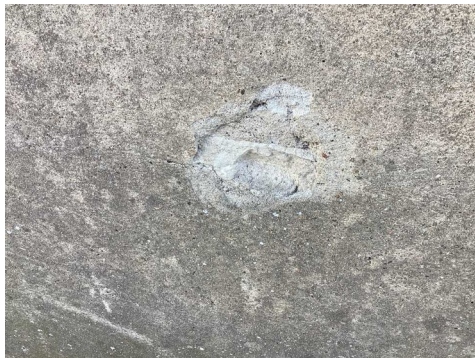
P23	ZPSO 14
Bâtiment 015 -> RDC -> Appentis

Façades lourdes y compris poteaux -> Enduits extérieurs projetés, lissés ou talochés, crépis extérieurs

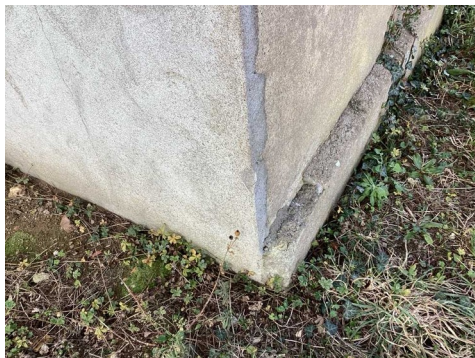
P24	ZPSO 15
Bâtiment 015 -> RDC -> Appentis

Façades lourdes y compris poteaux -> Enduits extérieurs projetés, lissés ou talochés, crépis extérieurs

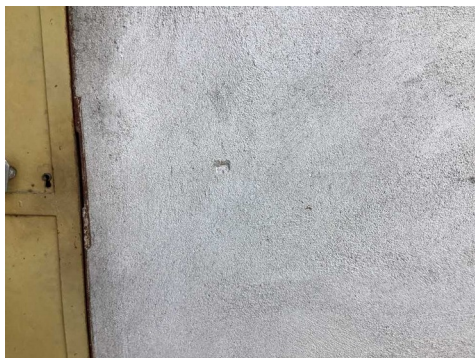
P25	ZPSO 15
Bâtiment 015 -> RDC -> Appentis

Façades lourdes y compris poteaux -> Enduits extérieurs projetés, lissés ou talochés, crépis extérieurs

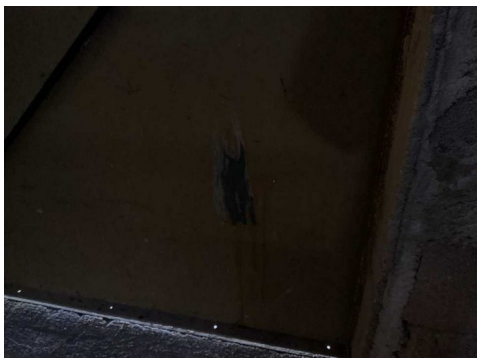
P14	ZPSO 8
Bâtiment 015 -> RDC -> Appentis

Menuiseries extérieures -> Peintures décoratives

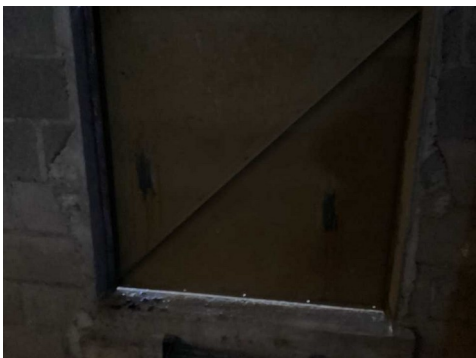
P15	ZPSO 8
Bâtiment 015 -> RDC -> Appentis

Menuiseries extérieures -> Peintures décoratives

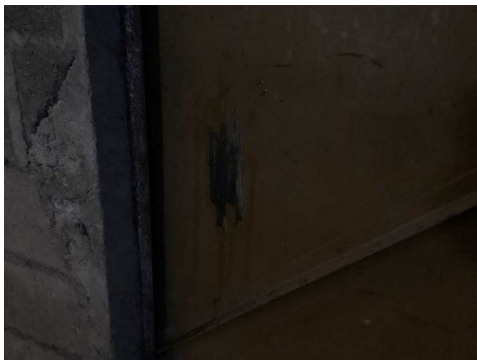
P15	ZPSO 8
Bâtiment 015 -> RDC -> Appentis

Menuiseries extérieures -> Peintures décoratives

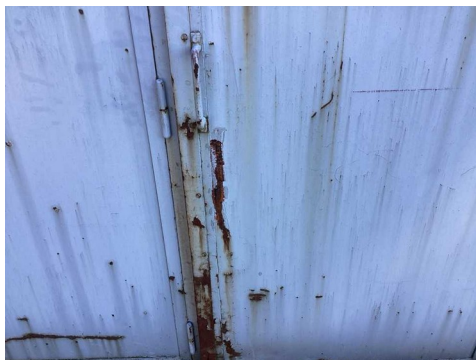
P17	ZPSO 10
Bâtiment 015 -> RDC -> Appentis

Menuiseries extérieures -> Peintures décoratives

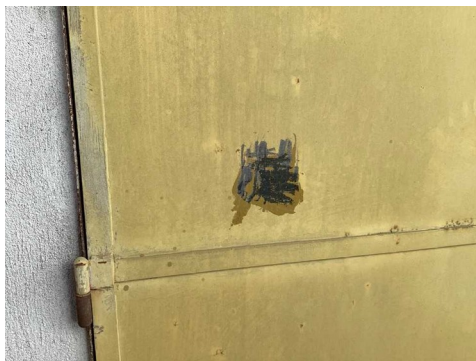
P27	ZPSO 16
Bâtiment 015 -> RDC -> Appentis

Menuiseries extérieures -> Peintures décoratives

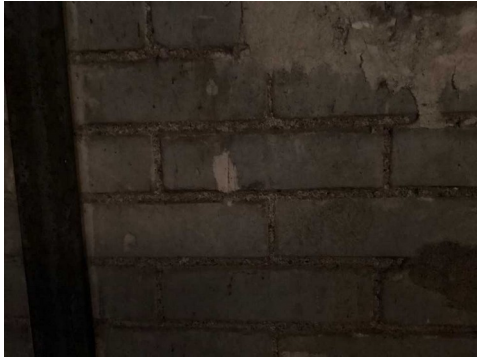
S5	ZPSO 6
Bâtiment 015 -> RDC -> Appentis

Façades lourdes y compris poteaux -> Eléments en maçonnerie silico-calcaire (1880-1940) briques blanches silico-calcaire

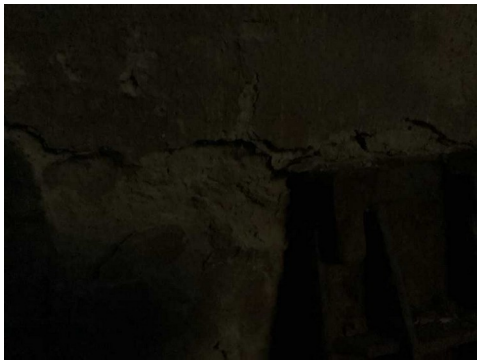
S7	ZPSO 7
Bâtiment 015 -> RDC -> Appentis

Façades lourdes y compris poteaux -> Enduits extérieurs projetés, lissés ou talochés, crépis extérieurs

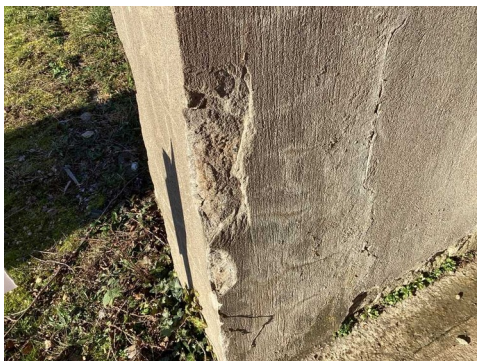
S15	ZPSO 2
Bâtiment 015 -> RDC -> Appentis

Façades lourdes y compris poteaux -> Enduits extérieurs projetés, lissés ou talochés, crépis extérieurs

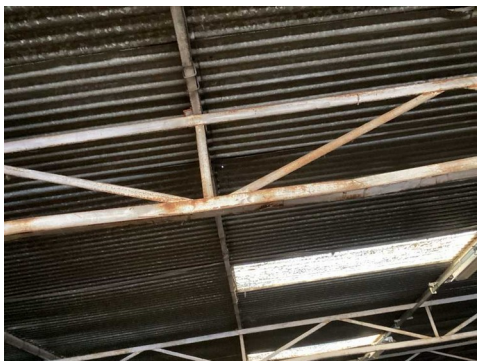
S12	ZPSO 12
Bâtiment 015 -> RDC -> Appentis

Charpentes -> Peintures décoratives   Peintures intumescentes

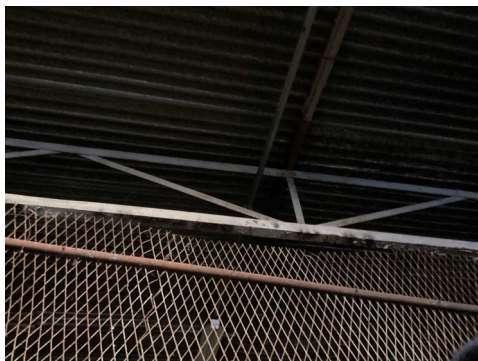
S13	ZPSO 12
Bâtiment 015 -> RDC -> Appentis

Charpentes -> Peintures décoratives   Peintures intumescentes

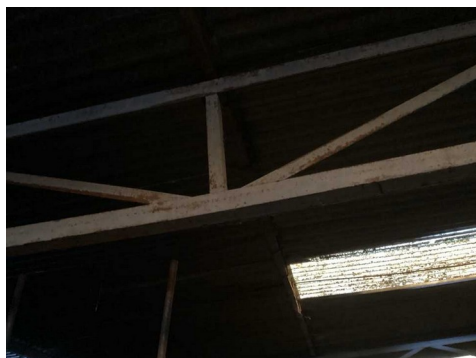
S14

Charpentes -> Peintures décoratives | Peintures intumescentes

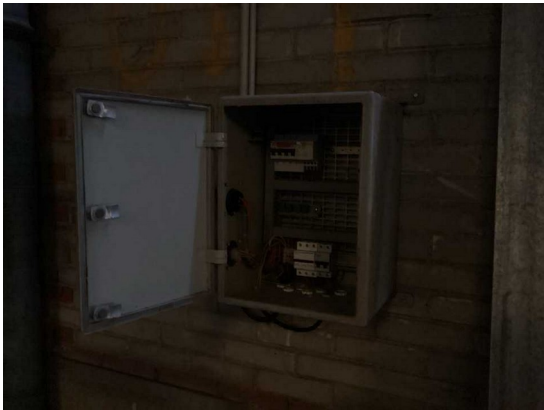
Localisation	Ouvrage	Motifs	Actions à réaliser par le donneur d'ordre
Bâtiment 015 -> RDC -> Appentis (IA 1)	8- Equipements divers et accessoires	Equipement non consigné et/ou investigations destructives requérant un outillage et/ou une compétence spécifique	Consigner l'équipement et faire réaliser les investigations destructives par une entreprise qualifiée et compétente SS4

Bâtiment 015 -> RDC -> Appentis		IA 1
8- Equipements divers et accessoires		
Equipement non consigné et/ou investigations destructives requérant un outillage et/ou une compétence spécifique

Investigation approfondie à réaliser avant les travaux :	
	<p>Consigner l'équipement et faire réaliser les investigations destructives par une entreprise qualifiée et compétente SS4</p>

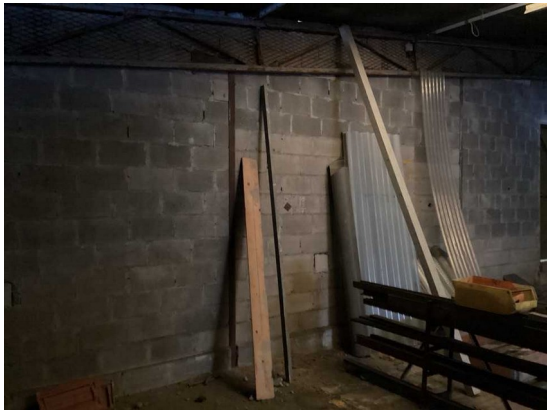
Bâtiment 015 -> RDC -> Appentis		OBS 1
03 - Parois verticales intérieures		
Murs et cloisons maçonnées "en dur"

<p><b>Observation :</b></p> <p>parpaings bruts</p>
