Rapport de Repérage des matériaux et produits contenant de l'amiante avant réalisation de travaux dans un immeuble bâti

Numéro de dossier : MA2404063335
Rapport édité le : 05/05/2024

24 CHEMIN DE POUVOURVILLE
HOPITAL LARREY
31400 TOULOUSE
BATIMENT PRINCIPAL; ETAGE N-3

PIECES : LHDC09, LHDC01, LHAC09, VIDE SANITAIRE

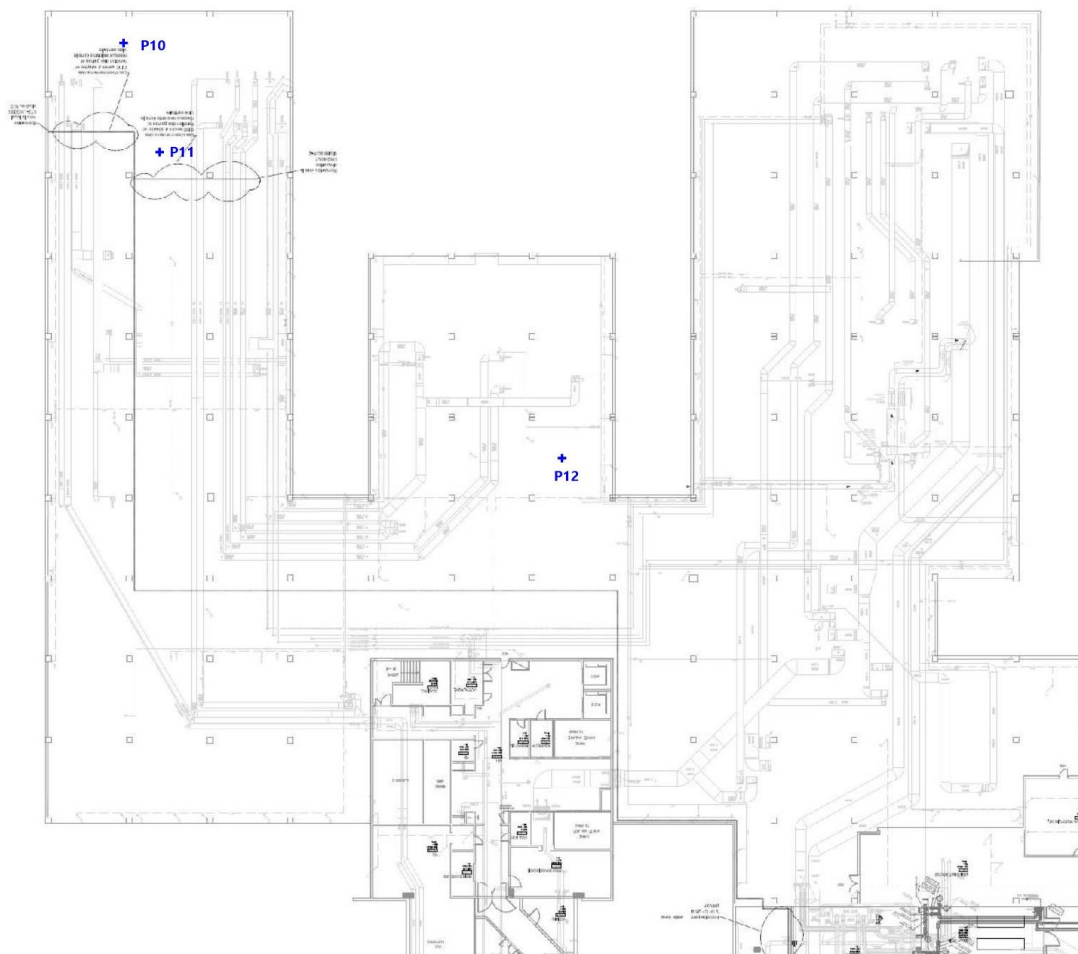
N-3 / Vide Sanitaire / Plafond

Localisation	Continuité / Discontinuité	n° de sondage	Zone	Prélèvement effectué / Sondage et extension	Echantillon	Analyse	Photo
Vide sanitaire	Unique	1	Plafond	Oui Niveau -3 - Vide sanitaire : Plafond	<u>Identifiant:</u> ZPSO007 <u>Réf. échantillon:</u> MA2404063335/P010 <u>Réf. laboratoire:</u> 24RI026374-010 <u>Description:</u> Flocage <u>Composant de la construction:</u> 4 - Plafonds et faux plafonds - Plafonds <u>Partie à sonder:</u> Flocage <u>Justificatif:</u> Après analyse en laboratoire	<u>Analyse:</u> P010 <u>Partie analysée par le laboratoire:</u> - Phase 2 Matériau (gris) ; matériau friable fibreux de type flocage (blanc) Absence d'amiante	Photo non exploitable

ZPSO008 : Béton							
Niveau : N-3							
Localisation	Continuité / Discontinuité	n° de sondage	Zone	Prélèvement effectué / Sondage et extension	Echantillon	Analyse	Photo
Vide sanitaire	Discontinue	1	Plafond	Oui Niveau -3 - Vide sanitaire : Plafond	<u>Identifiant:</u> ZPSO008 <u>Echantillon:</u> MA2404063335/P011, réf. labo.: 24RI026374-011 MA2404063335/P012, réf. labo.: 24RI026374-012 <u>Description:</u> Béton <u>Composant de la construction:</u> 4 - Plafonds et faux plafonds - Plafonds <u>Partie à sonder:</u> Béton <u>Justificatif:</u> Après analyse en laboratoire	<u>Analyse:</u> P011 <u>Partie analysée par le laboratoire:</u> - Matériau dur de type mortier, béton, chape (gris) : Absence d'amiante	Photo non exploitable
	Discontinue	2	Plafond	Oui Niveau -3 - Vide sanitaire : Plafond	<u>Identifiant:</u> ZPSO008 <u>Echantillon:</u> MA2404063335/P011, réf. labo.: 24RI026374-011 MA2404063335/P012, réf. labo.: 24RI026374-012 <u>Description:</u> Béton <u>Composant de la construction:</u> 4 - Plafonds et faux plafonds - Plafonds <u>Partie à sonder:</u> Béton <u>Justificatif:</u> Après analyse en laboratoire	<u>Analyse:</u> P012 <u>Partie analysée par le laboratoire:</u> - Matériau dur de type mortier, béton, chape (gris) : Absence d'amiante	Photo non exploitable

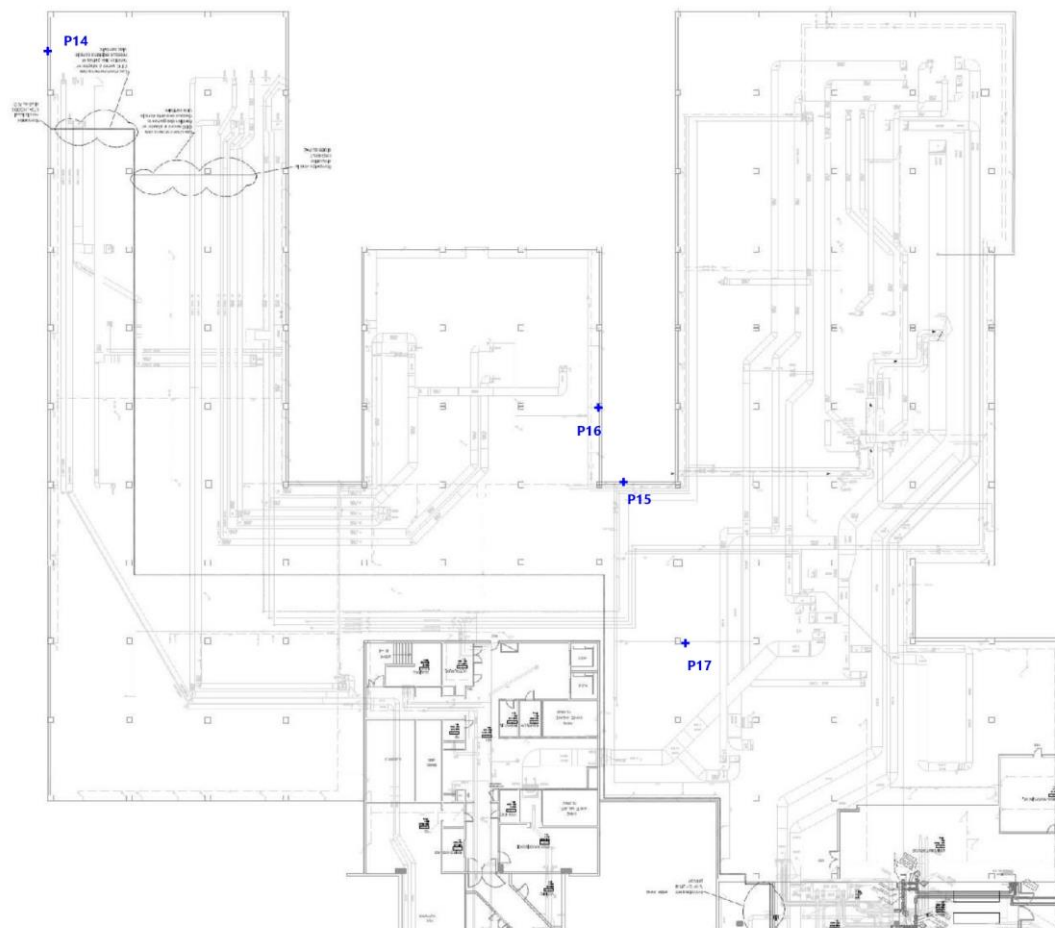
N-3 / Vide Sanitaire / Mur

Localisation	Continuité / Discontinuité	n° de sondage	Zone	Prélèvement effectué / Sondage et extension	Echantillon	Analyse	Photo
Vide sanitaire	Discontinue	1	Mur porteur	Oui Niveau -3 - Vide sanitaire : Mur porteur	<u>Identifiant:</u> ZPSO009 <u>Echantillon:</u> MA2404063335/P014, réf. labo.: 24RI026374-013 MA2404063335/P015, réf. labo.: 24RI026374-014 <u>Description:</u> Béton <u>Composant de la construction:</u> 3 - Parois verticales intérieures - Murs et cloisons maçonnés <u>Partie à sonder:</u> Béton <u>Justificatif:</u> Après analyse en laboratoire	<u>Analyse:</u> P014 <u>Partie analysée par le laboratoire:</u> - Matériau dur de type mortier, béton, chape (gris) : Absence d'amiante	Photo non exploitable
	Discontinue	2	Mur porteur	Oui Niveau -3 - Vide sanitaire : Mur porteur	<u>Identifiant:</u> ZPSO009 <u>Echantillon:</u> MA2404063335/P014, réf. labo.: 24RI026374-013 MA2404063335/P015, réf. labo.: 24RI026374-014 <u>Description:</u> Béton <u>Composant de la construction:</u> 3 - Parois verticales intérieures - Murs et cloisons maçonnés <u>Partie à sonder:</u> Béton <u>Justificatif:</u> Après analyse en laboratoire	<u>Analyse:</u> P015 <u>Partie analysée par le laboratoire:</u> - Matériau dur de type mortier, béton, chape (gris) : Absence d'amiante	Photo non exploitable

Localisation	Continuité / Discontinuité	n° de sondage	Zone	Prélèvement effectué / Sondage et extension	Echantillon	Analyse	Photo
Vide sanitaire	Discontinue	1	Poteau	Oui Niveau -3 - Vide sanitaire : Poteau	<u>Identifiant:</u> ZPSO010 <u>Echantillon:</u> MA2404063335/P016, réf. labo.: 24RI026374-015 MA2404063335/P017, réf. labo.: 24RI026374-016 <u>Description:</u> Béton <u>Composant de la construction:</u> 3 - Parois verticales intérieures - Poteaux <u>Partie à sonder:</u> Béton <u>Justificatif:</u> Après analyse en laboratoire	<u>Analyse:</u> P016 <u>Partie analysée par le laboratoire:</u> - Matériau dur de type mortier, béton, chape (gris) : Absence d'amiante	Photo non exploitable
	Discontinue	2	Poteau	Oui Niveau -3 - Vide sanitaire : Poteau	<u>Identifiant:</u> ZPSO010 <u>Echantillon:</u> MA2404063335/P016, réf. labo.: 24RI026374-015 MA2404063335/P017, réf. labo.: 24RI026374-016 <u>Description:</u> Béton <u>Composant de la construction:</u> 3 - Parois verticales intérieures - Poteaux <u>Partie à sonder:</u> Béton <u>Justificatif:</u> Après analyse en laboratoire	<u>Analyse:</u> P017 <u>Partie analysée par le laboratoire:</u> - Matériau dur de type mortier, béton, chape (gris) : Absence d'amiante	Photo non exploitable

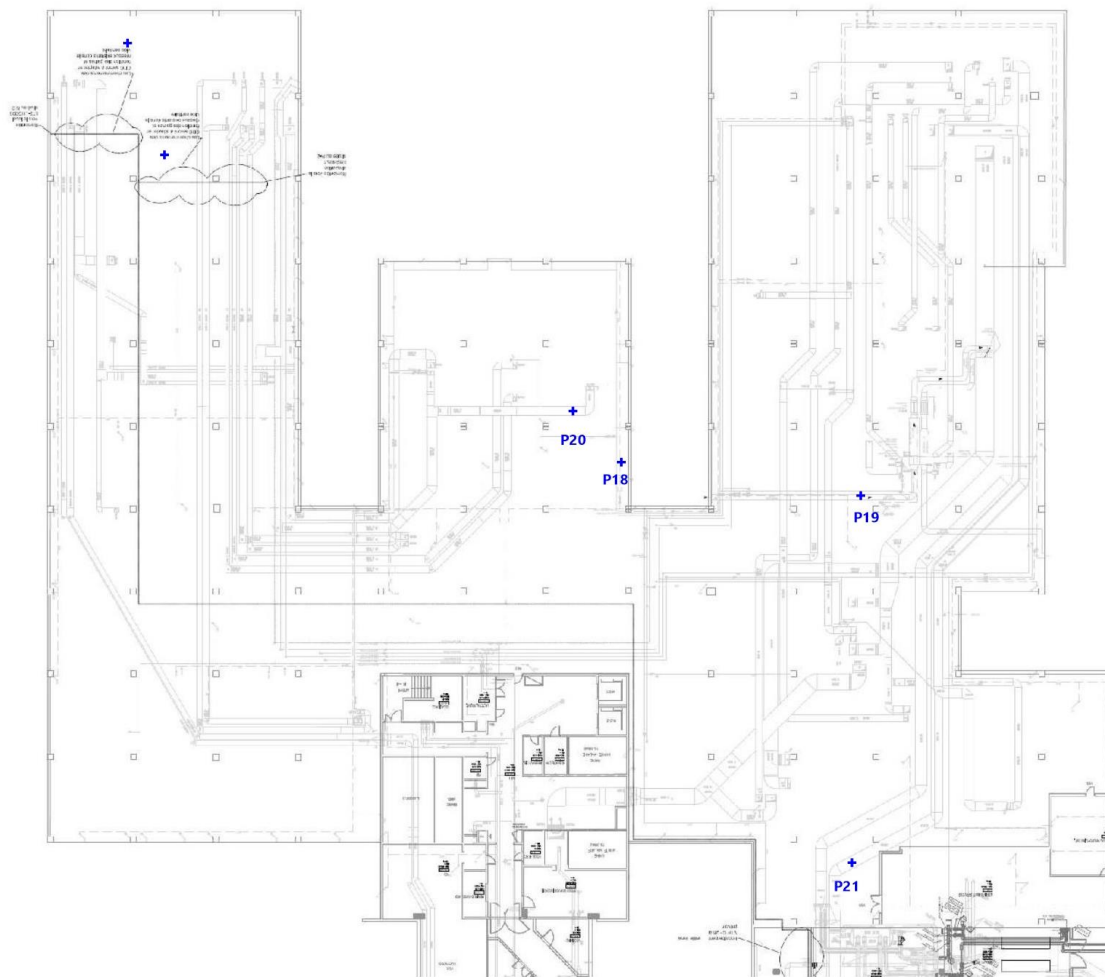
N-3 / Vide Sanitaire / Conduit

Localisation	Continuité / Discontinuité	n° de sondage	Zone	Prélèvement effectué / Sondage et extension	Echantillon	Analyse	Photo
Vide sanitaire	Discontinue	1	Calorifugeage Noir	Oui Niveau -3 - Vide sanitaire : Calorifugeage Noir	<u>Identifiant:</u> ZPSO011 <u>Echantillon:</u> MA2404063335/P018, réf. labo.: 24RI026374-017 MA2404063335/P019, réf. labo.: 24RI026374-018 <u>Description:</u> Calorifuge (tresses, coquilles, matelas...) <u>Composant de la construction:</u> 6 - Conduits et accessoires intérieurs - Conduits de fluides (air, eau, vapeur, fumée, échappement, autres fluides) <u>Partie à sonder:</u> Calorifuge (tresses, coquilles, matelas...) <u>Justificatif:</u> Après analyse en laboratoire	<u>Analyse:</u> P018 <u>Partie analysée par le laboratoire:</u> - Phase 2 Matériau de type maillage de fibres et liant (bitumineux) (noir) ; matériau fibreux de type isolant (jaune) Absence d'amiante	Photo non exploitable

Discontinue	2	Calorifugeage Noir	Oui Niveau -3 - Vide sanitaire : Calorifugeage Noir	<u>Identifiant:</u> ZPSO011 <u>Echantillon:</u> MA2404063335/P018, réf. labo.: 24RI026374-017 MA2404063335/P019, réf. labo.: 24RI026374-018 <u>Description:</u> Calorifuge (tresses, coquilles, matelas...) <u>Composant de la construction:</u> 6 - Conduits et accessoires intérieurs - Conduits de fluides (air, eau, vapeur, fumée, échappement, autres fluides) <u>Partie à sonder:</u> Calorifuge (tresses, coquilles, matelas...) <u>Justificatif:</u> Après analyse en laboratoire	<u>Analyse:</u> P019 <u>Partie analysée par le laboratoire:</u> - Phase 2 Matériau de type maillage de fibres et liant (bitumineux) (noir) ; matériau fibreux de type isolant (jaune) Absence d'amiante	Photo non exploitable

Localisation	Continuité / Discontinuité	n° de sondage	Zone	Prélèvement effectué / Sondage et extension	Echantillon	Analyse	Photo
Vide sanitaire	Discontinue	1	Calorifugeage Gris	Oui Niveau -3 - Vide sanitaire : Calorifugeage Gris	<u>Identifiant:</u> ZPSO012 <u>Echantillon:</u> MA2404063335/P020, réf. labo.: 24RI026374-019 MA2404063335/P021, réf. labo.: 24RI026374-020 <u>Description:</u> Calorifuge (tresses, coquilles, matelas...) <u>Composant de la construction:</u> 6 - Conduits et accessoires intérieurs - Conduits de fluides (air, eau, vapeur, fumée, échappement, autres fluides) <u>Partie à sonder:</u> Calorifuge (tresses, coquilles, matelas...) <u>Justificatif:</u> Après analyse en laboratoire	<u>Analyse:</u> P020 <u>Partie analysée par le laboratoire:</u> - Phase 2 Matériau de type colle (jaune) ; matériau de type aluminium ; matériau souple fibreuse de type papier, carton (bitumineux) (noir) ; matériau (gris) ; matériau fibreux de type isolant (jaune) Absence d'amiante - Phase 3 Matériau fibreux de type isolant (jaune) Absence d'amiante	Photo non exploitable

Discontinue	2	Calorifugeage Gris	Oui Niveau -3 - Vide sanitaire : Calorifugeage Gris	<u>Identifiant:</u> ZPSO012 <u>Echantillon:</u> MA2404063335/P020, réf. labo.: 24RI026374-019 MA2404063335/P021, réf. labo.: 24RI026374-020 <u>Description:</u> Calorifuge (tresses, coquilles, matelas...) <u>Composant de la construction:</u> 6 - Conduits et accessoires intérieurs - Conduits de fluides (air, eau, vapeur, fumée, échappement, autres fluides) <u>Partie à sonder:</u> Calorifuge (tresses, coquilles, matelas...) <u>Justificatif:</u> Après analyse en laboratoire	<u>Analyse:</u> P021 <u>Partie analysée par le laboratoire:</u> - Phase 2 Matériau de type colle (jaune) ; matériau de type aluminium ; matériau souple fibreuse de type papier, carton (bitumineux) (noir) ; matériau fibreux de type isolant (jaune) Absence d'amiante	Photo non exploitable
