Rapport de Repérage des matériaux et produits contenant de l'amiante avant réalisation de travaux dans un immeuble bâti

Numéro de dossier : MA2502019543
Rapport édité le : 26/02/2025

24 CHEMIN DE POUVOURVILLE
HÔPITAL LARREY 31400 TOULOUSE

PIECES : LHKB01, LHHB45, LHFB09, VIDE
SANITAIRE,

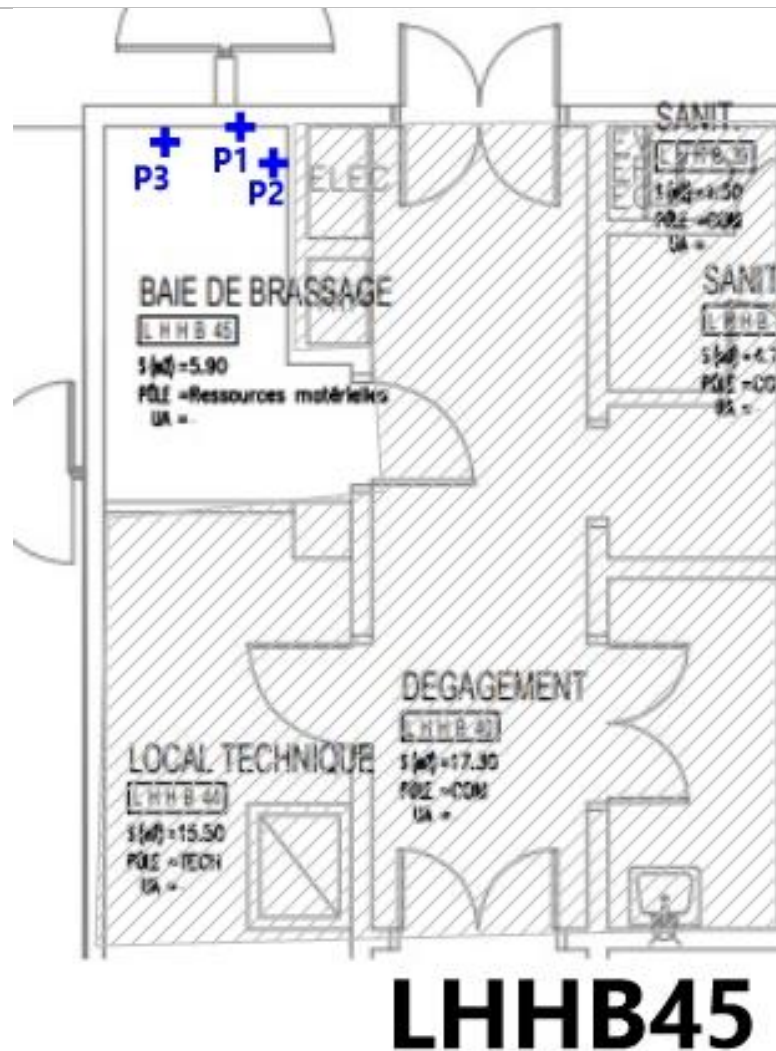
ZPSO	Niveau	Localisation	Zone	Description du prélèvement réalisé	Estimatif des quantités
Néant		-	-	-

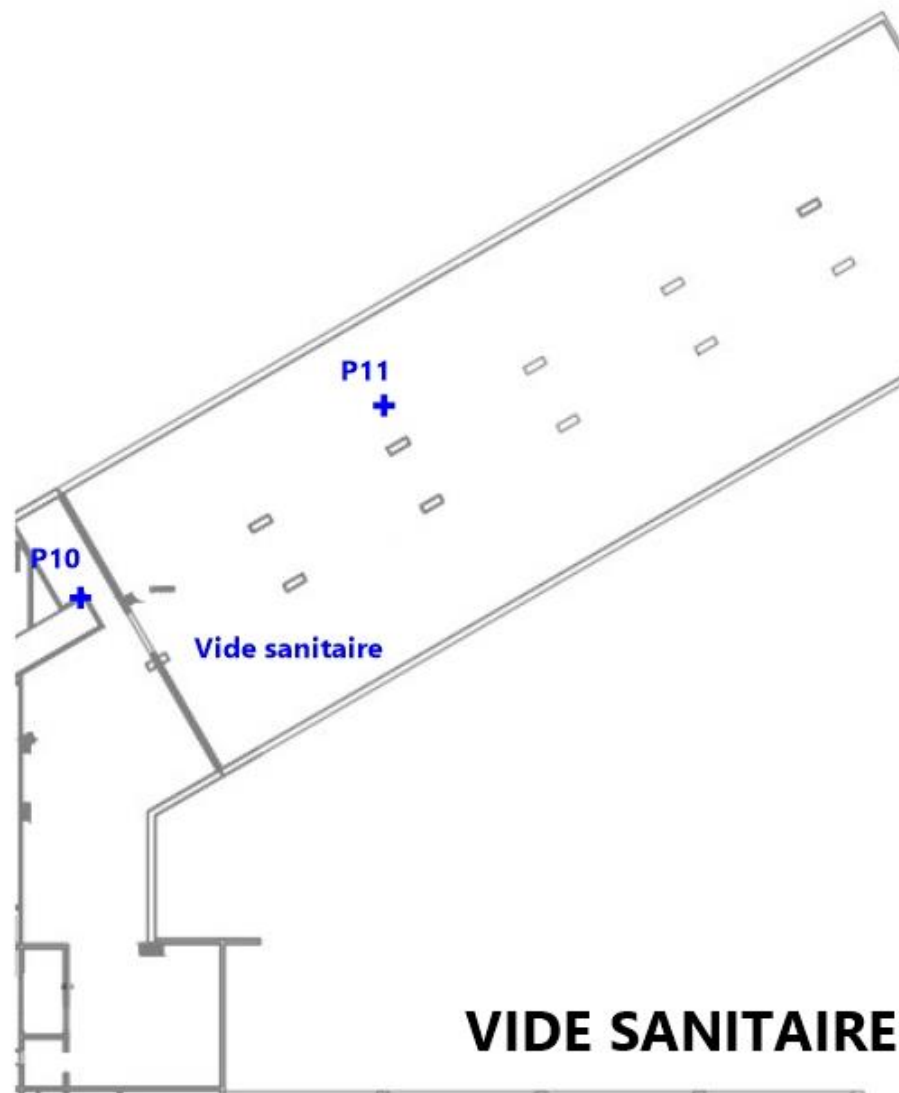
VIDE SANITAIRE

P011	Identifiant: ZPSO011 Description: Enduit à base de ciment lissé ou taloché	- Matériau semi-dur de type enduit (granulaire) (gris) : Absence d'amiante	Absence d'amiante

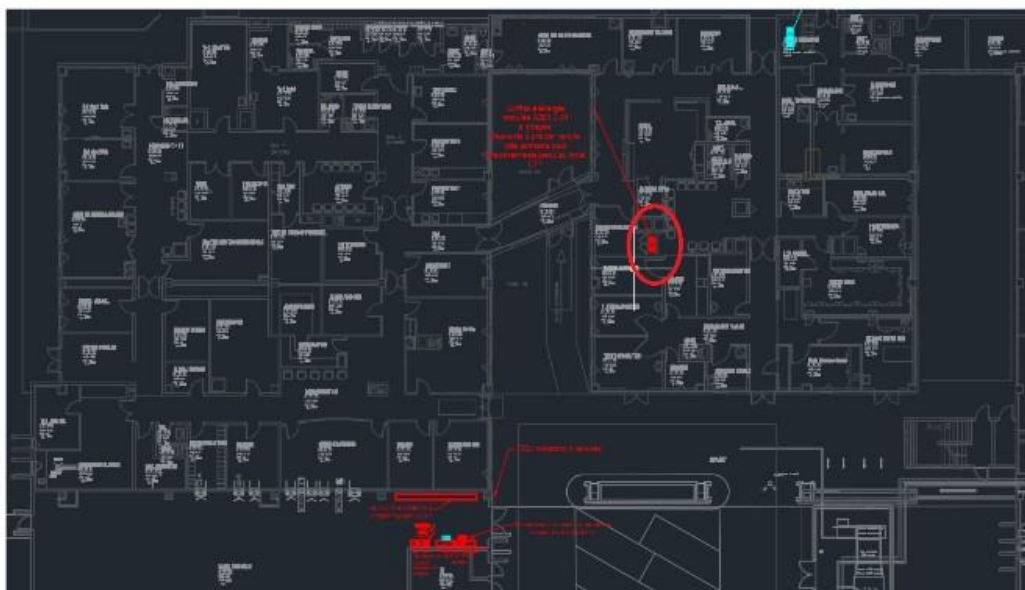
Bâtiment Larrey niveau N-2 : Gaine technique amoire ondulée (service EFR) pour passages des câbles dans le vide sanitaires :

- Passages des câbles depuis le niveau supérieur N-2, vers le vide sanitaire
- Création des cheminements de câbles et des câbles dans le vide sanitaire (plafonds, murs...)
- Passages des câbles depuis le vide sanitaire N-3 vers le local technique LHKB01 situé au niveau N-2

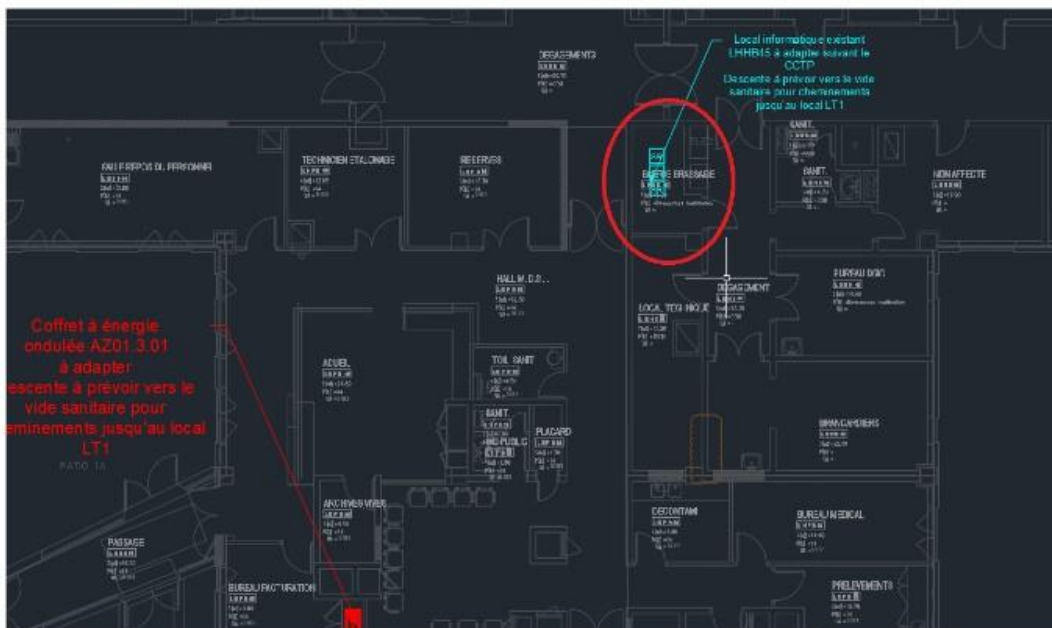
Bâtiment Larrey niveau N-2 : local informatique LHHB45

- Passages des câbles depuis le niveau supérieur N-2, vers le vide sanitaire
- Création des cheminements de câbles et des câbles dans le vide sanitaire (plafonds, murs...)
- Passages des câbles depuis le vide sanitaire N-3 vers le local technique LHKB01 situé au niveau N-2

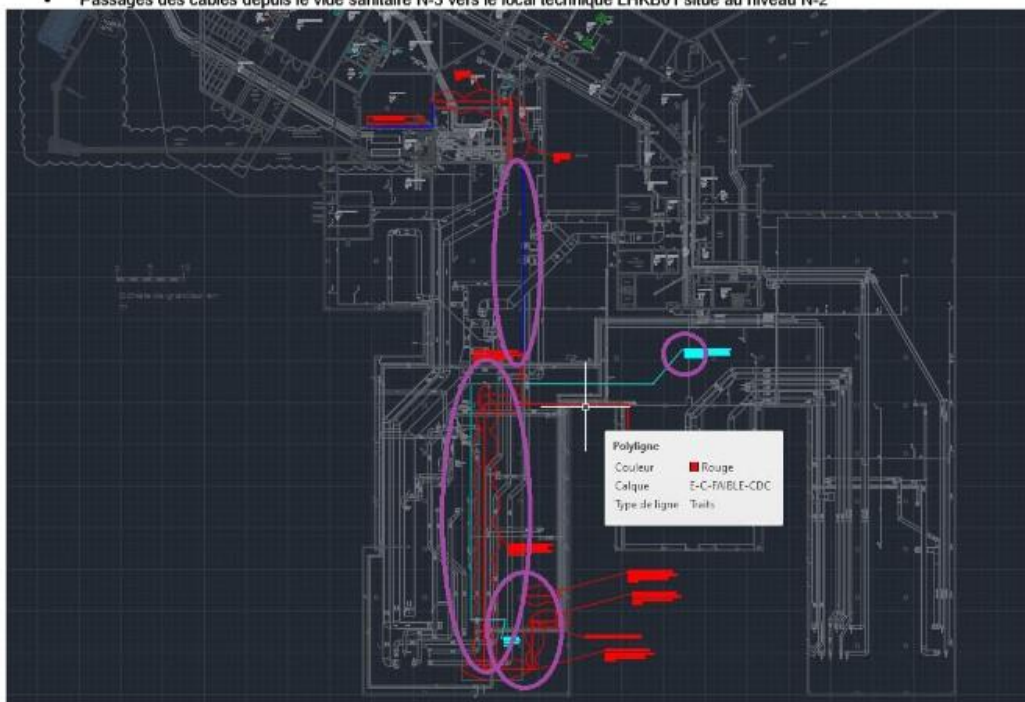
Bâtiment Larrey niveau N-3, vide sanitaire:

- Passages des câbles depuis le niveau supérieur N-2, vers le vide sanitaire
- Création des cheminements de câbles et des câbles dans le vide sanitaire (plafonds, murs...)
- Passages des câbles depuis le vide sanitaire N-3 vers le local technique LHKB01 situé au niveau N-2

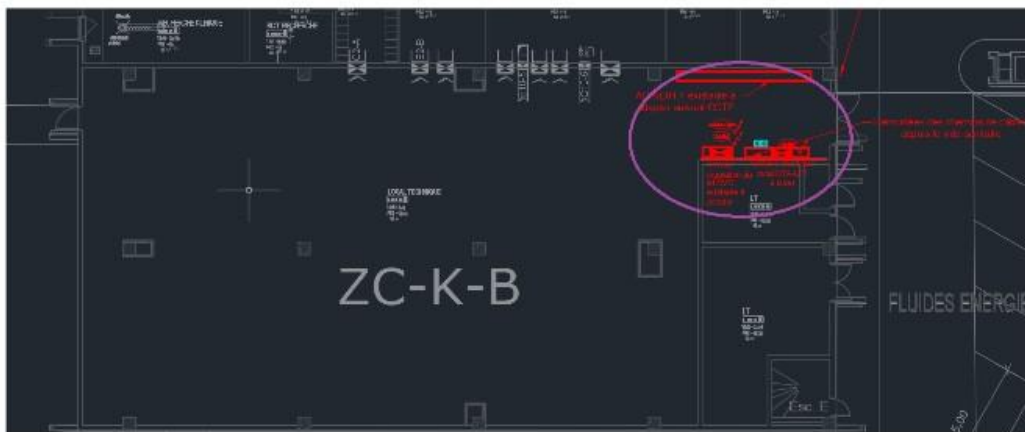
Bâtiment Larrey niveau N-2, Local CTA LT1-LHKB01.

- Passage des câbles depuis le vide sanitaire N-3, vers le local technique LHKB01
- Mise en œuvre d'armoire électrique dans le local (parois murs)
- Réalisations et mises en place des réseaux au sein du local technique (parois, murs, plafonds)
