Rapport de Repérage des matériaux et produits contenant de l'amiante avant réalisation de travaux dans un immeuble bâti

Numéro de dossier : MA2404061230
Rapport édité le : 05/05/2024

24 CHEMIN DE POUVOURVILLE
HOPITAL LARREY
31400 TOULOUSE
BATIMENT PRINCIPAL; ETAGE N+0

PIECE : LHF027

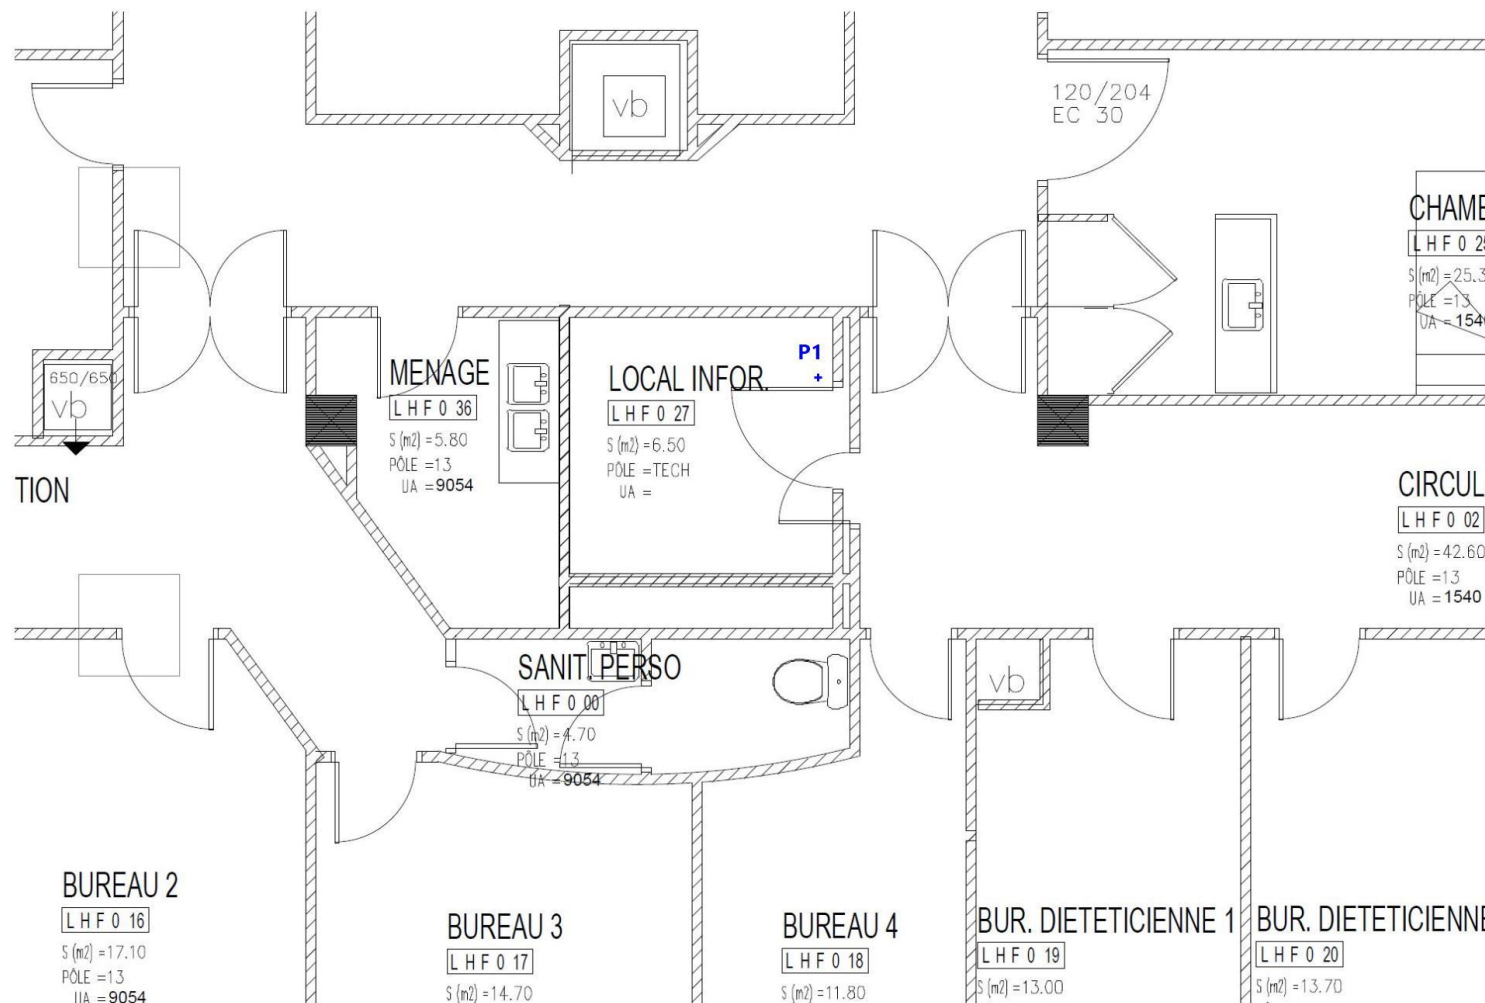
N+0 / Plafond

Localisation	Continuité / Discontinuité	n° de sondage	Zone	Prélèvement effectué / Sondage et extension	Echantillon	Analyse	Photo
LHF027	Unique	1	Faux Plafond	Oui Niv0 - LHF027 : Faux Plafond	<u>Identifiant:</u> ZPSO001 <u>Réf. échantillon:</u> MA2404061230/P001 <u>Réf. laboratoire:</u> 24RI026375-001 <u>Description:</u> Panneaux et plaques <u>Composant de la construction:</u> 4 - Plafonds et faux plafonds <u>Partie à sonder:</u> Panneaux et plaques <u>Justificatif:</u> Après analyse en laboratoire	<u>Analyse:</u> P001 <u>Partie analysée par le laboratoire:</u> - Matériau de type peinture (beige) ; matériau de type peinture (blanc) ; matériau semi-dur (blanc) : Absence d'amiante

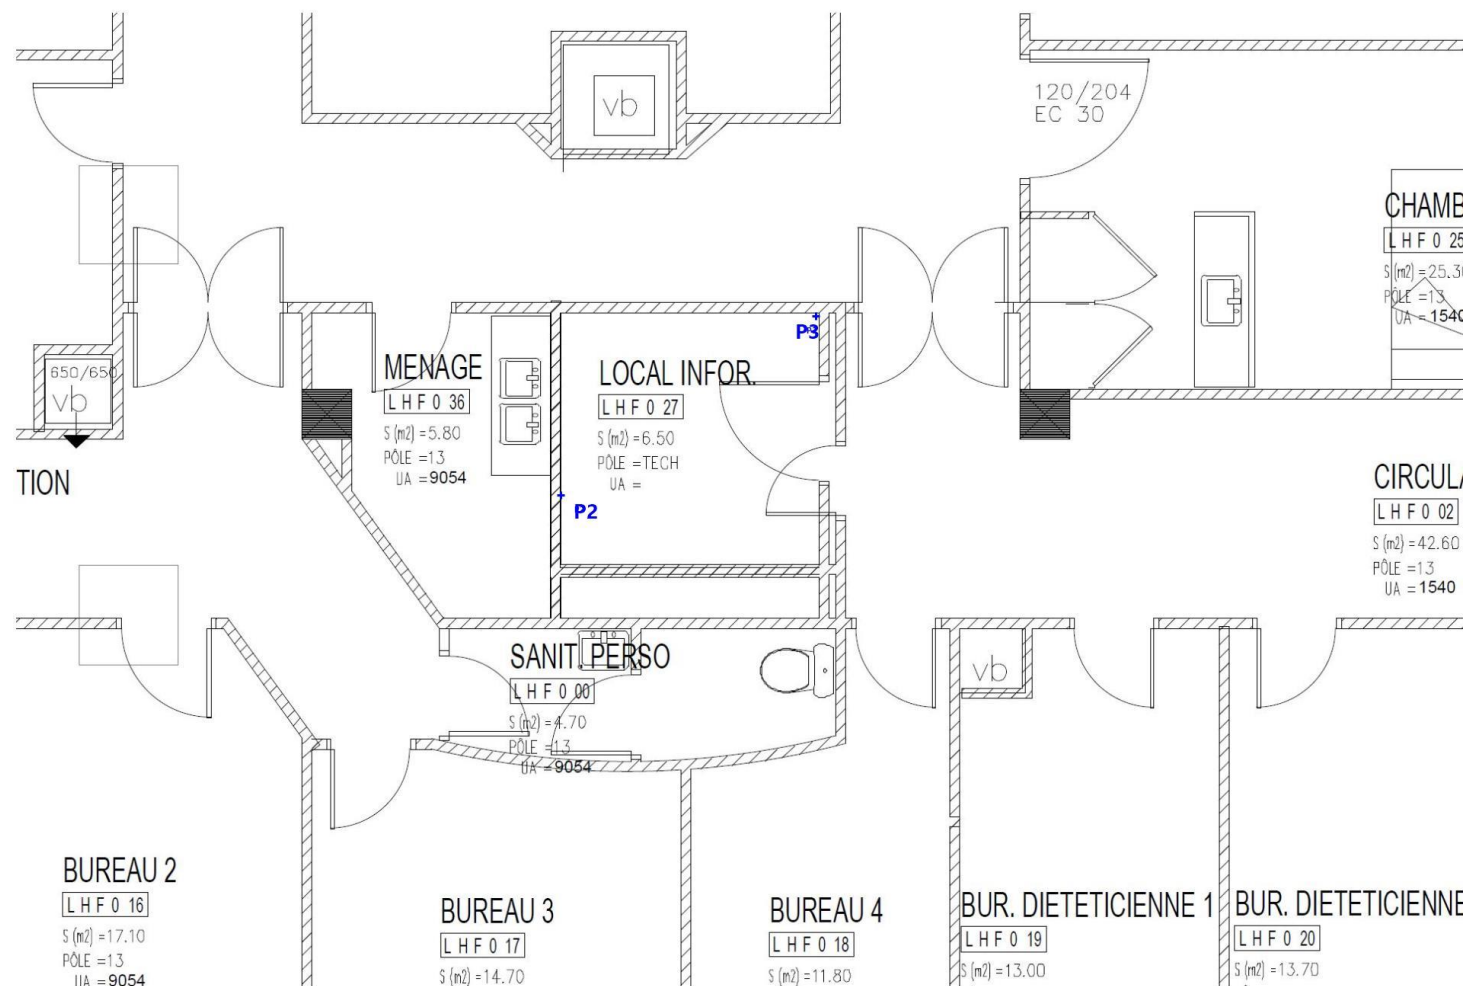
N=0 / Mur

Localisation	Continuité / Discontinuité	n° de sondage	Zone	Prélèvement effectué / Sondage et extension	Echantillon	Analyse	Photo
LHF027	Unique	1	Mur de refend	Oui Niv0 - LHF027 : Mur de refend	<u>Identifiant:</u> ZPSO002 <u>Réf. échantillon:</u> MA2404061230/P002 <u>Réf. laboratoire:</u> 24RI026375-002 <u>Description:</u> Enduit à base de plâtre lissé ou taloché <u>Composant de la construction:</u> 3 - Parois verticales intérieures - Murs et cloisons maçonnés <u>Partie à sonder:</u> Enduit à base de plâtre lissé ou taloché <u>Justificatif:</u> Après analyse en laboratoire	<u>Analyse:</u> P002 <u>Partie analysée par le laboratoire:</u> - Matériau de type peinture (beige) ; matériau semi-dur de type enduit (blanc) ; Absence d'amiante

Localisation	Continuité / Discontinuité	n° de sondage	Zone	Prélèvement effectué / Sondage et extension	Echantillon	Analyse	Photo
LHF027	Unique	1	Doublage cloison	Oui Niv0 - LHF027 : Doublage cloison	<u>Identifiant:</u> ZPSO003 <u>Réf. échantillon:</u> MA2404061230/P003 <u>Réf. laboratoire:</u> 24RI026375-003 <u>Description:</u> Panneaux de cloisons lisses ou moulurées, préfabriquées ou non <u>Composant de la construction:</u> 3 - Parois verticales intérieures - Cloisons sèches (assemblées, préfabriquées) <u>Partie à sonder:</u> Panneaux de cloisons lisses ou moulurées, préfabriquées ou non <u>Justificatif:</u> Après analyse en laboratoire	<u>Analyse:</u> P003 <u>Partie analysée par le laboratoire:</u> - Phase 2 Matériau de type peinture (beige) ; matériau souple fibreux de type papier, carton (blanc) ; matériau semi-dur de type enduit (blanc) ; matériau souple fibreux de type papier, carton (marron) ; matériau semi-dur de type plâtre (blanc) Absence d'amiante - Phase 3 Matériau souple fibreux de type papier, carton (blanc) Absence d'amiante - Phase 4 Matériau souple fibreux de type papier, carton (marron) Absence d'amiante

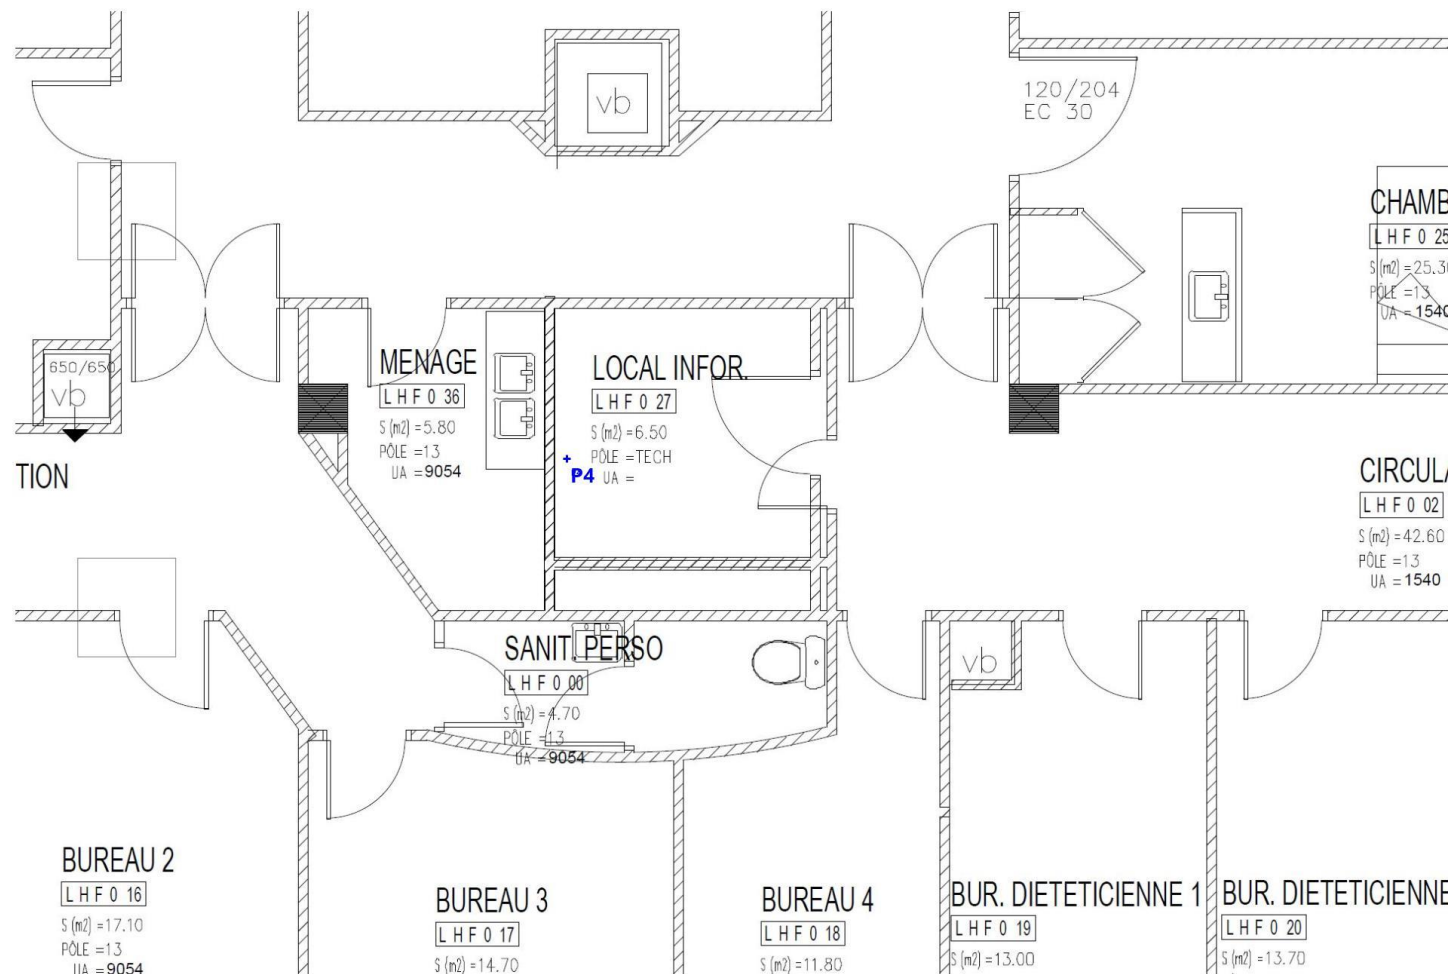
N+0 / Sol

Localisation	Continuité / Discontinuité	n° de sondage	Zone	Prélèvement effectué / Sondage et extension	Echantillon	Analyse	Photo
LHF027	Unique	1	Sol	Oui Niv0 - LHF027 : Sol	<u>Identifiant:</u> ZPSO004 <u>Réf. échantillon:</u> MA2404061230/P004 <u>Réf. laboratoire:</u> 24RI026375-004 <u>Description:</u> Revêtement de sol sportif <u>Composant de la construction:</u> 5 - Planchers et planchers techniques - Revêtements de sols <u>Partie à sonder:</u> Revêtement de sol sportif <u>Justificatif:</u> Après analyse en laboratoire	<u>Analyse:</u> P004 <u>Partie analysée par le laboratoire:</u> - Phase 1 Matériau souple de type dalle de sol (beige) Absence d'amiante - Phase 2 Matériau souple de type dalle de sol (beige) en traces ; matériau de type colle (jaune) ; matériau semi-dur de type ragréage (rose) Absence d'amiante
