## RAPPORT D'INTERVENTION

**2011523/13015MARSEILLE**

**CHANTIER AUTOROUTE A7  
Autoroute A7  
13015 MARSEILLE**

**Inspection vidéo collecteur des eaux pluviales.**

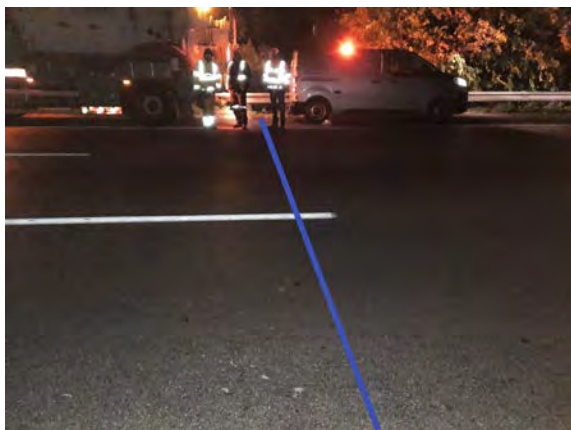
TRAVERSÉE DE VOIES DE GR7 POUR RÉCUPÉRER LE TERRE PLEIN CENTRAL.

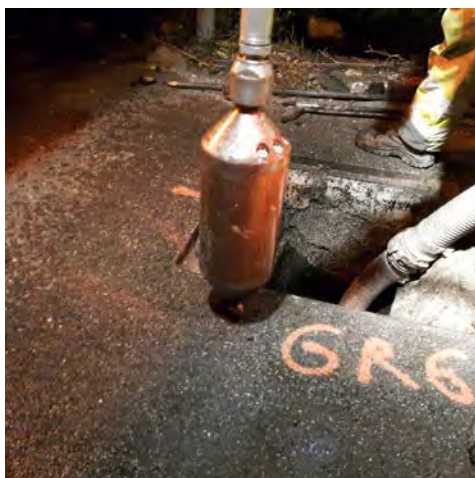
PASSAGE D'OBUS DE GR6 VERS GR5 POUR OBTURATION

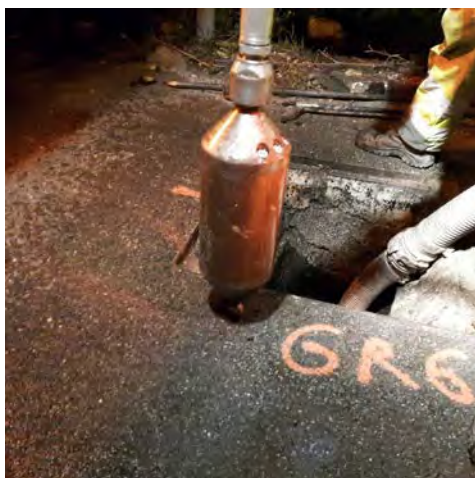
PASSAGE D'OBUS POUR DESENGORGEMENT DEPUIS GR6

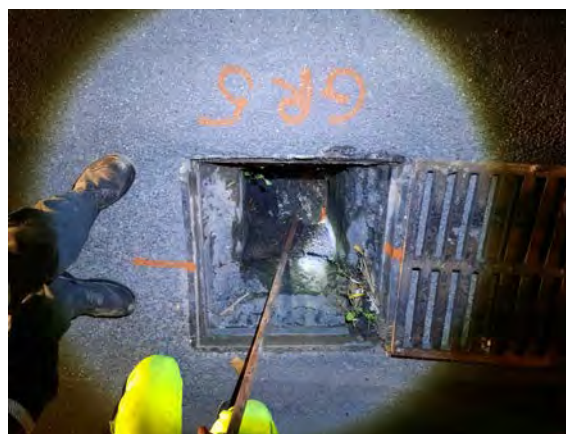
RETRAIT DE MATIÈRE LOURDES DANS REGARD GR5

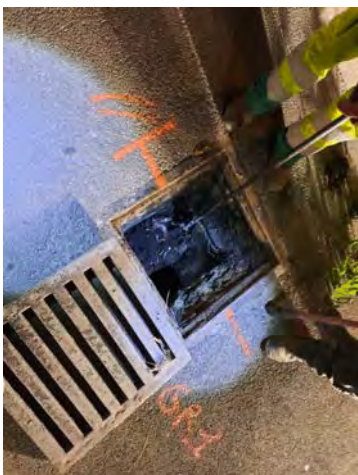
Présence de matières lourdes dans les regards et réseaux EP.

DÉGAGEMENT MATIERES LOURDES TRAVERSES SUR  
REGARD GR1

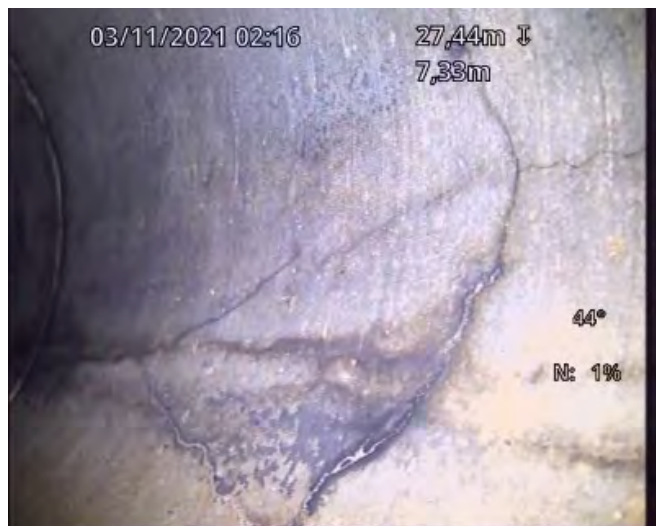
Photo img00319\_005.jpg Position 27,44 m  
Vidéo 00:03:19 Code BAB  
Fissure, Micro fissure, Hélicoïdale, Largeur de la fissure : 0mm, de 2 à 4  
heure, Fissure apparente  
Exfiltrante non confirmé, Photo capturée

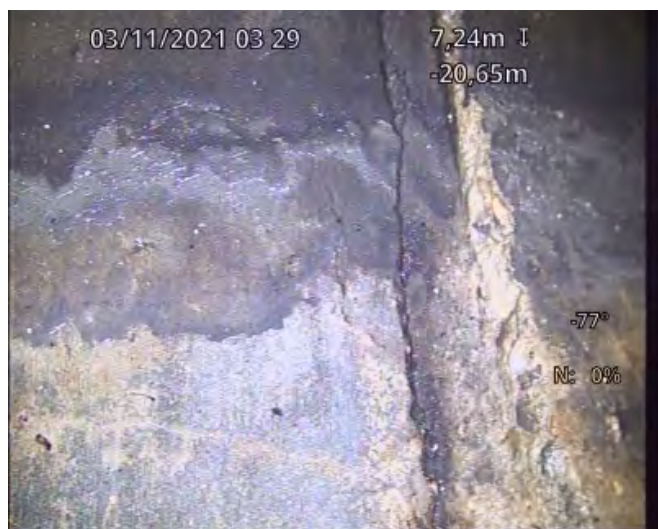
Photo img00217\_003.jpg Position 7,24 m  
Vidéo 00:02:17 Code BAB  
Fissure, Micro fissure, Circonférentielle, Largeur de la fissure : 5mm, de 8 à 11 heure, Photo capturée

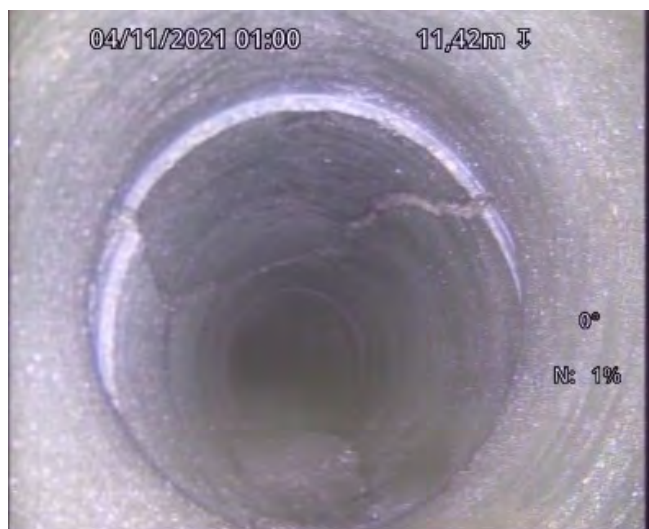
Photo img00614\_004.jpg Position 11,42 m  
Vidéo 00:06:14 Code BAC  
Rupture/effondrement, Rupture , Longueur de la rupture / effondrement: 20mm, de 10 à 2 heure, dommages au niveau de l'assemblage des tuyaux, le dommage de la section nr. 1 commence ici, Dégradation structurelle du revêtement.
