## Rapport de repérage des matériaux et produits contenant de l'amiante avant réalisation de travaux dans un immeuble bâti

APHP11\_1\_BCT\_20230517\_BAT.ALAGILLE.F.LEURET\_S04.R07\_ASC.24.25.75\_DA

Adresse : **Hôpital Bicêtre**  
**78 rue du général Leclerc**  
**94270 LE KREMLIN BICETRE**

Ascenseur 75 bâtiment LEURET changement machinerie ascenseur

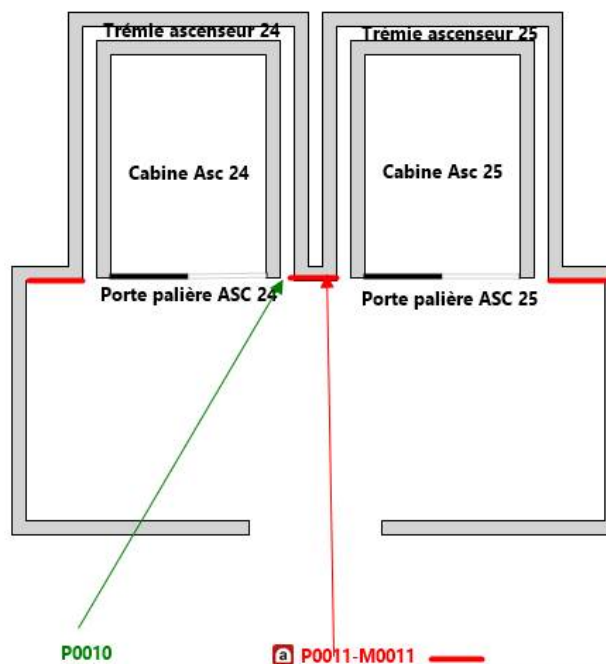
**R+3 BAT ALAGILLE**

**a** P0011-M0011  
Mur lourd - Enduit plâtre (A) + enduit ciment (A) + peinture
