Rapport de repérage des matériaux et produits contenant de l'amiante avant réalisation de travaux dans un immeuble bâti

Numéro de dossier : **APHP11_1_STEPERINE_20230327_BATIMENT.OTIS_X_ASCENSEURS_DAT**
Norme employée : **AFNOR NF X46-020 (Version d'août 2017)**
Date du repérage : **18/04/2023**
Heure d'arrivée : **09 h 00**
Date émission : **16/05/2023**

Adresse : **HOPITAL SAINTE PERINE
11 Rue Chardon Lagache
75016 PARIS 16EME ARRONDISSEMENT**

REPLACEMENT PORTES PALIERES+PORTE CABINE+HABILLAGE CABINE

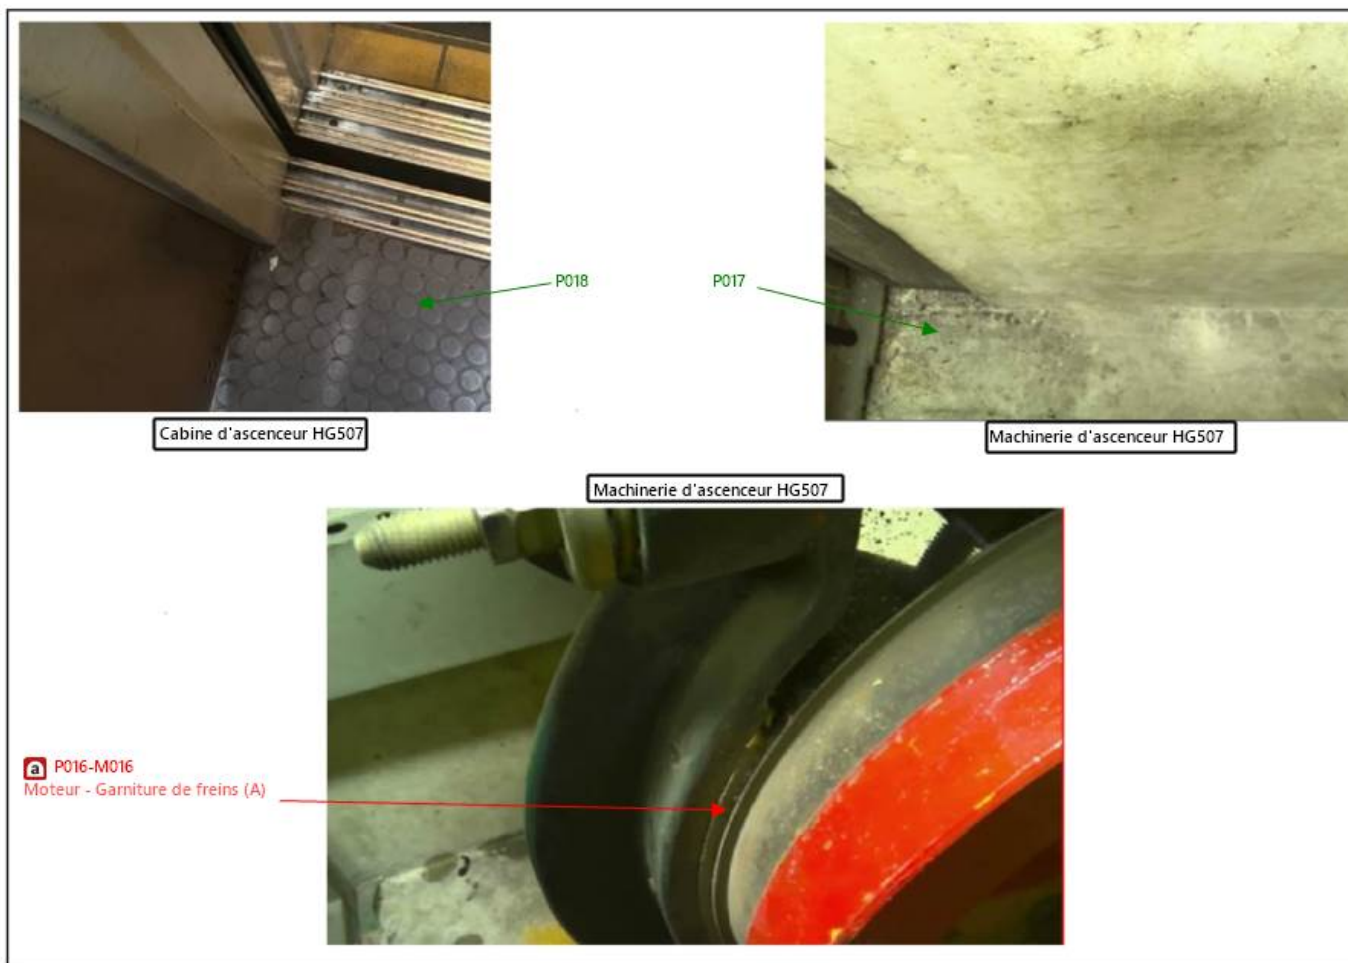
Machenerie et Cabine ascenseur HG507

Moteur - Mastic mâchoire de freins (A) (Après analyse en laboratoire)

Localisation : Sainte périne / -1 - Machinerie Hg507

Localisation	Description du matériau ⁽¹⁾	Conclusion
Sainte périne / -1 - Machinerie Hg507	Identifiant : M016 Description : Moteur - Mastic mâchoire de freins (A)	Après analyse en laboratoire (P016)

Il est impératif d'avertir de la présence d'amiante toute personne pouvant intervenir sur ou à proximité des matériaux et produits amiantés ou de ceux les recouvrant ou les protégeant.
