## Rapport de repérage du plomb avant travaux

APHP11\_1\_BCT\_20230517\_BAT.ALAGILLE.F.LEURET\_S04.R07\_ASC.24.25.75\_DA

Date du repérage : 30/05/2023

Ascenseur 75 bâtiment LEURET changement machinerie ascenseur

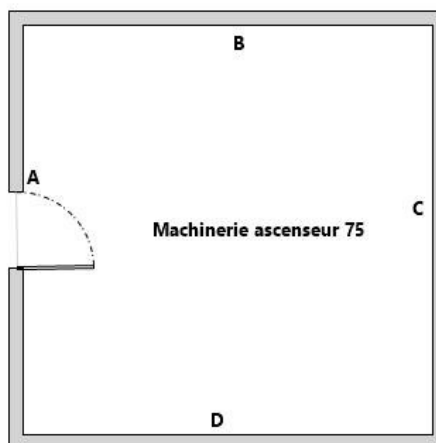
Propriétaire : APHP Hôpital Bicêtre  
78 rue du général Leclerc  
94270 LE KREMLIN BICETREBien : Hôpital Bicêtre  
78 rue du général Leclerc  
94270 LE KREMLIN BICETREEtabli par : CIVIL Joël  
Société : AED Groupe  
Le : 07/06/2023Croquis 1 / 9  
Version : V01  
du : 07/06/2023

**Aucun élément positif au plomb supérieur ou égal à 1 mg/cm2****RDC BAS BAT LEURET**

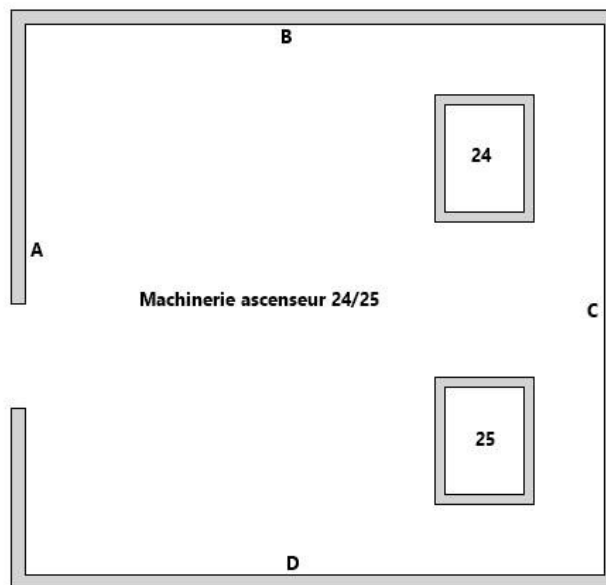
Croquis 2 / 9  
Version : V01  
du : 07/06/2023

**Aucun élément positif au plomb supérieur ou égal à 1mg/cm<sup>2</sup>**

**R+7 BAT ALAGILLE**

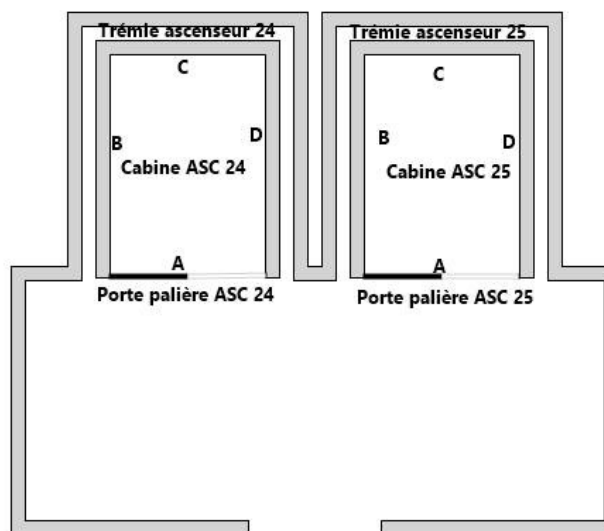
Croquis 3 / 9  
Version : V01  
du : 07/06/2023

**Aucun élément positif au plomb supérieur ou égal à 1 mg/cm<sup>2</sup>**

**R+6 BAT ALAGILLE**

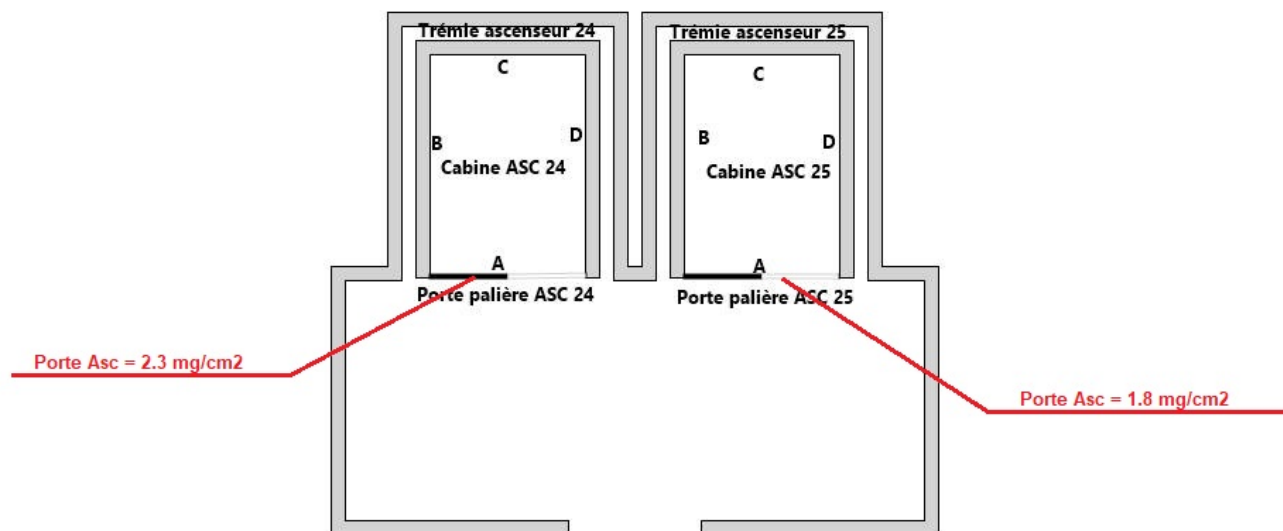
Croquis 4 / 9  
Version : V01  
du : 07/06/2023

-	R+5 BAT ALAGILLE - Porte palière ASC 24		21	Plafond	Dalle faux plafond				
18	R+5 BAT ALAGILLE - Porte palière ASC 24		22	Porte ascenseur	Métal	Peinture	2,30	0,1	
19	R+5 BAT ALAGILLE - Porte palière ASC 25		23	Mur	-	Peinture	0,10	0,1	
20	R+5 BAT ALAGILLE - Porte palière ASC 25		23	Mur	-	Peinture	0,10	0,1

-	R+5 BAT ALAGILLE - Porte palière ASC 25		24	Plafond	Dalle faux plafond				
21	R+5 BAT ALAGILLE - Porte palière ASC 25		25	Porte ascenseur	Métal	Peinture	1,80	0,1	
22	R+4 BAT ALAGILLE - Porte palière ASC 24		26	Mur	-	Peinture	0,00	0,1	
23	R+4 BAT ALAGILLE - Porte palière ASC 24		26	Mur	-	Peinture	0,10	0,1

**Elément positif au plomb supérieur ou égal à 1 mg/cm<sup>2</sup>**

**R+5 BAT ALAGILLE**

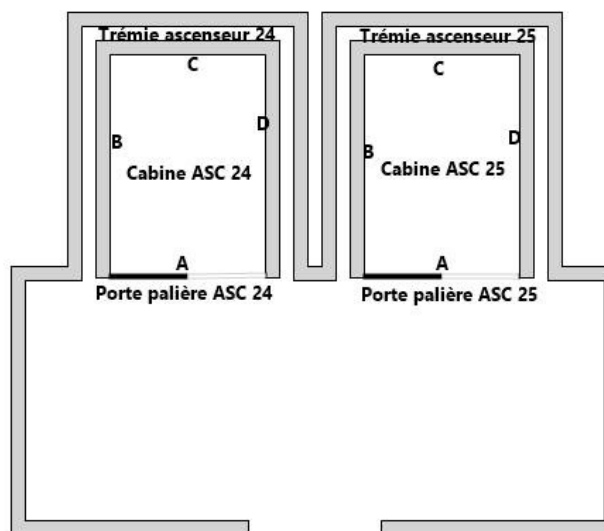
Croquis 5 / 9  
Version : V01  
du : 07/06/2023

**Aucun élément positif au plomb supérieur ou égal à 1 mg/cm<sup>2</sup>**

**R+4 BAT ALAGILLE**

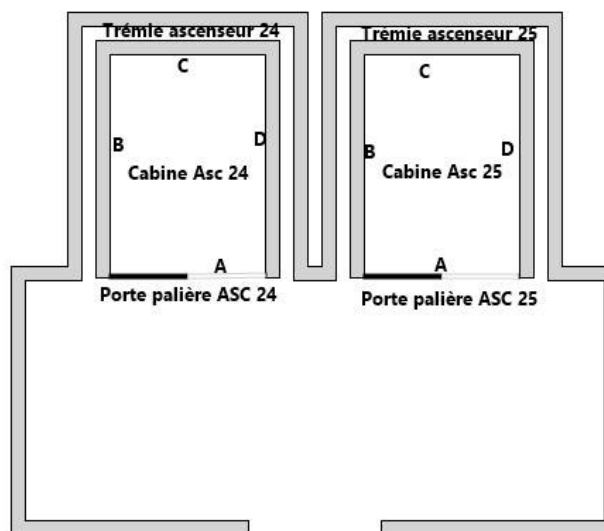
Croquis 6 / 9

**Aucun élément positif au plomb supérieur ou égal à 1 mg/cm<sup>2</sup>**

**R+3 BAT ALAGILLE**

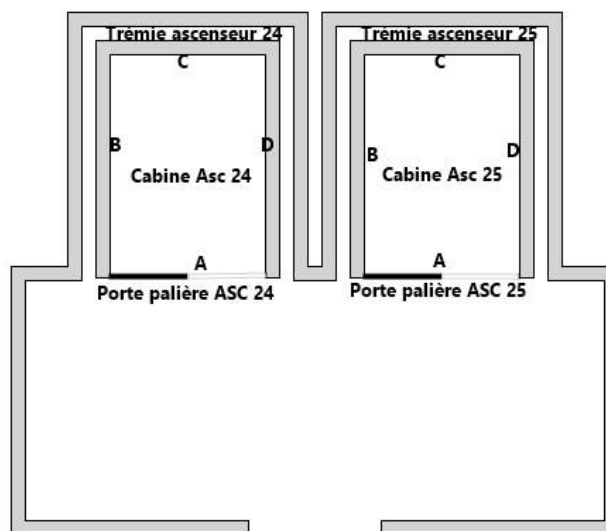
Croquis 7 / 9

**Aucun élément positif au plomb supérieur ou égal à 1 mg/cm2**

**R+2 BAT ALAGILLE**

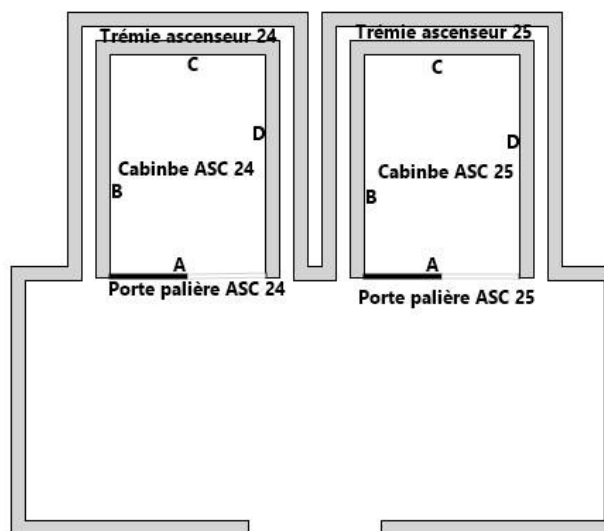
Croquis 8 / 9

**Aucun élément positif au plomb supérieur ou égal à 1 mg/cm<sup>2</sup>**

**R+1 BAT ALAGILLE**

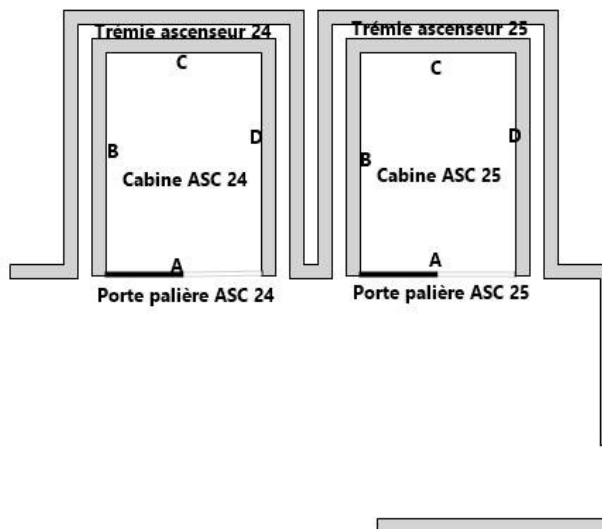
**Aucun élément positif au plomb supérieur ou égal à 1 mg/cm<sup>2</sup>**

**RDC BAT ALAGILLE**
