**REPERAGE DES MATERIAUX ET PRODUITS
CONTENANT DE L'AMIANTE AVANT DEMOLITION
PARTIELLE D'UN IMMEUBLE BÂTI**

Rapport n° : 234121

Date : 16/05/2023

Lieu d'intervention	Photo générale (le cas échéant)
101, Rue de Rivoli 75001 PARIS 1ER ARRONDISSEMENT	
Propriétaire	
Nom : Musée du Louvre Adresse : 101, Rue de Rivoli 101, Rue de Rivoli 75001 PARIS 1ER ARRONDISSEMENT	
Donneur d'ordre	
Nom : Musée du Louvre Adresse : 101, Rue de Rivoli 75001 PARIS 1ER ARRONDISSEMENT

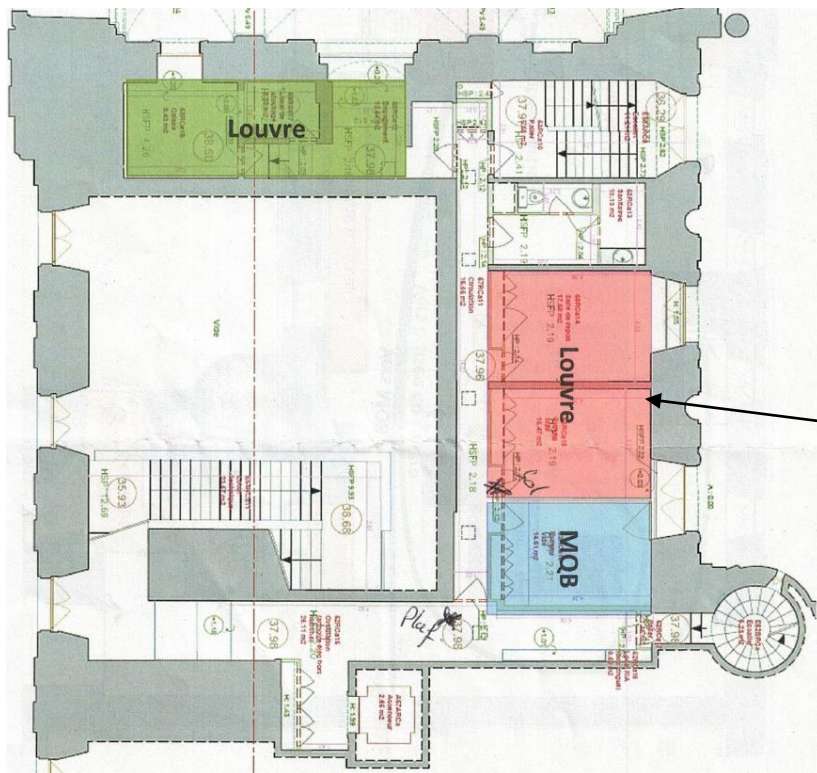
Pvt n°12 - Revêtement Sol - 1er entresol Pavillon des sessions, amiante non détecté

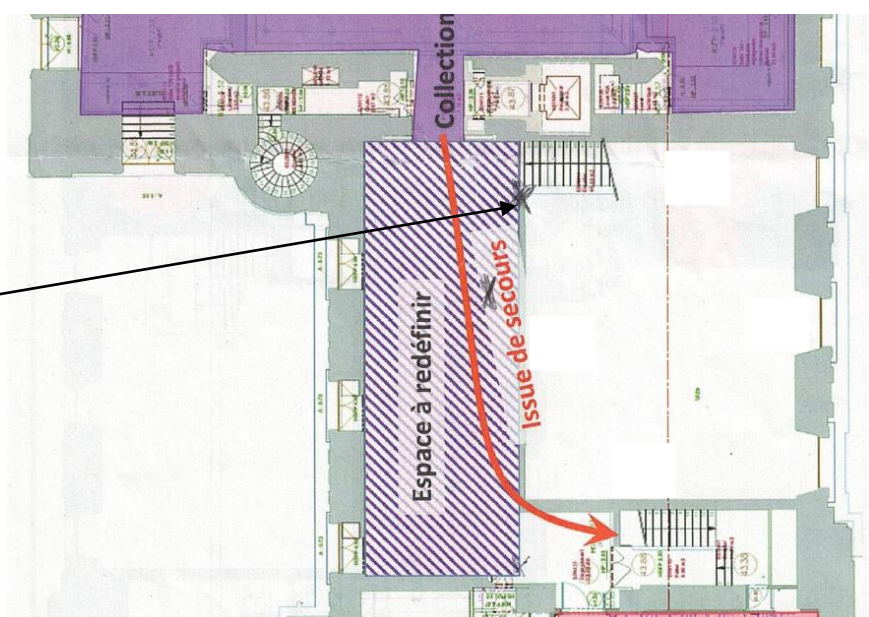
Pvt n°13 - Staff + fibre - 2ème entresol Pavillon des sessions, amiante non détecté

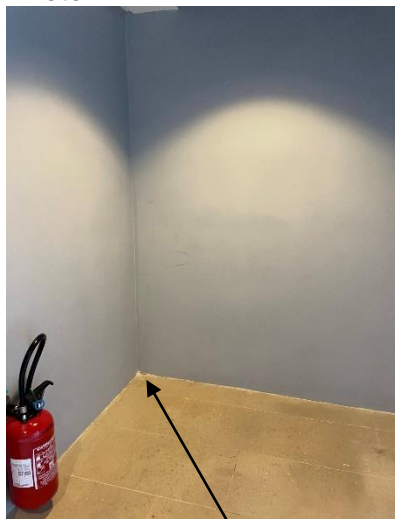
Photo n°1

Pvt n°1 - Mur D / C - RDC
Pavillon des sessions, amiante
non détecté

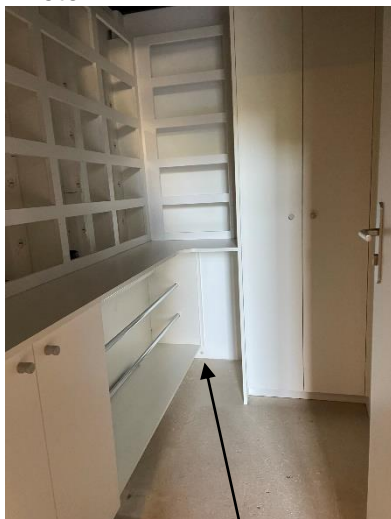
Photo n°2

Pvt n°2 - Mur E - RDC Pavillon
des sessions, amiante non
détecté

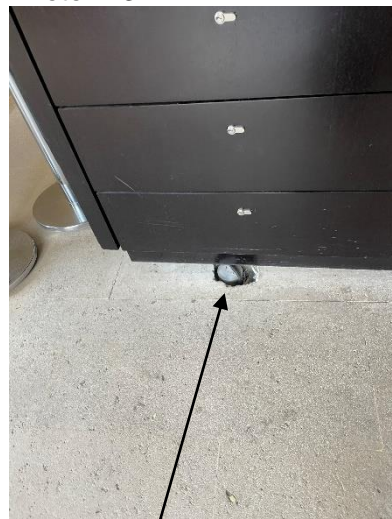
Photo n°3

Pvt n°3 - Sol pierre béton colle -
RDC Pavillon des sessions,
amiante non détecté

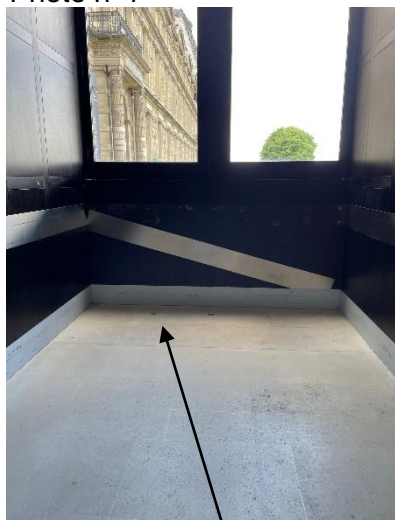
Photo n°4

Pvt n°4 – Mur béton peinture
colle - RDC Pavillon des
sessions, amiante non détecté

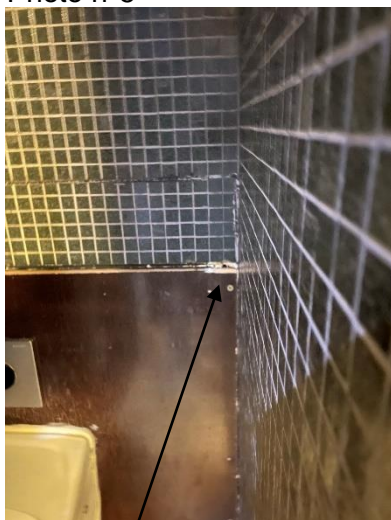
Photo n°5

Pvt n°5 - Carrelage + colle WC -
RDC Pavillon des sessions,
amiante non détecté

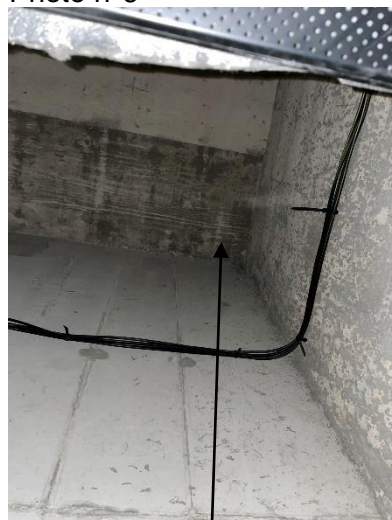
Photo n°6

Pvt n°6 - Plafond béton - RDC
Pavillon des sessions, amiante
non détecté

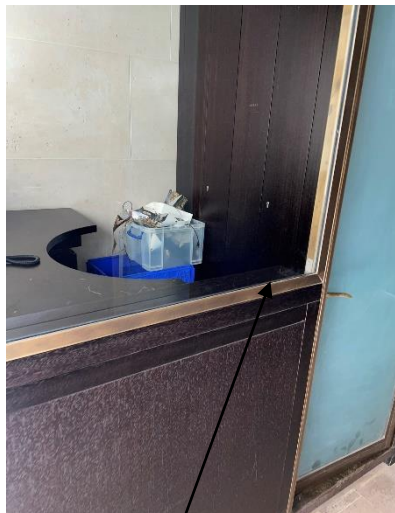
Photo n°7

Pvt n°7 - Joint vitrine caisse - RDC Pavillon des sessions, amiante non détecté

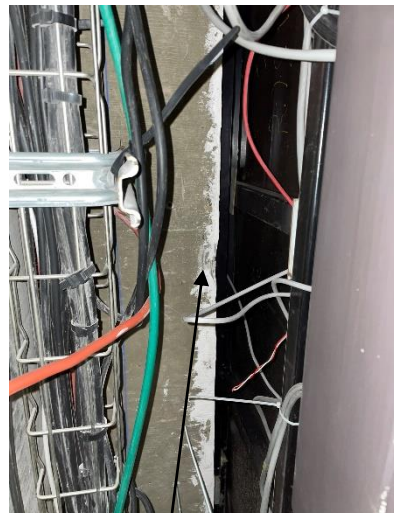
Photo n°8

Pvt n°8 - Plafond béton entrée caisse - RDC Pavillon des sessions, amiante non détecté

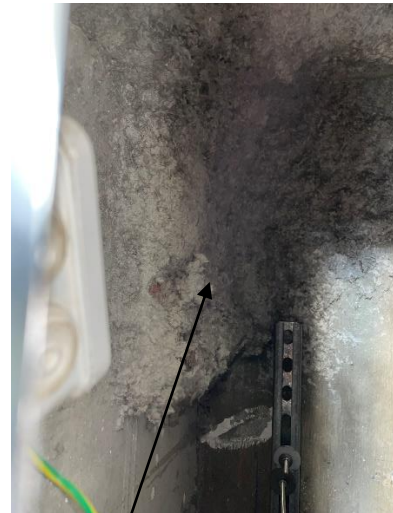
Photo n°9

Pvt n°9 - Flocage plafond caisse - RDC Pavillon des sessions, amiante non détecté

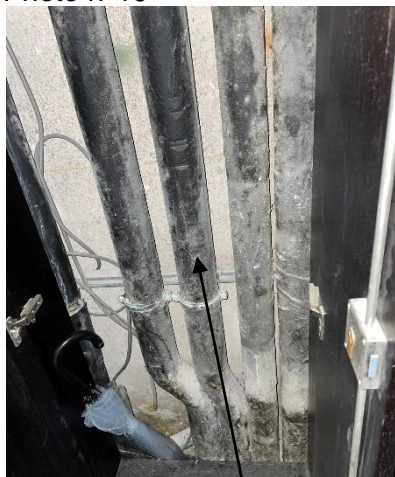
Photo n°10

Pvt n°10 - Calorifuge noir bitume - RDC Pavillon des sessions, amiante non détecté

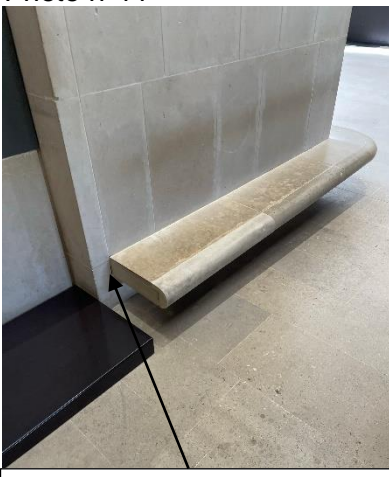
Photo n°11

Pvt n°11 - Plâtre enduit / Mur derrière banc accueil - RDC Pavillon des sessions, amiante non détecté

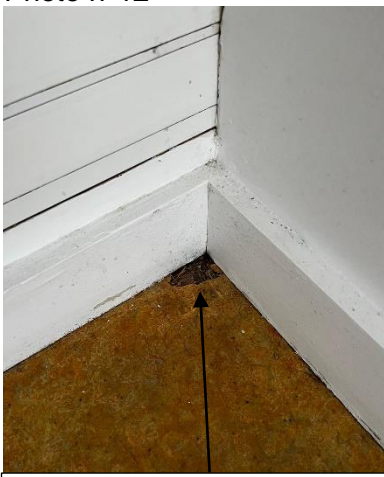
Photo n°12

Pvt n°12 - Revêtement Sol - 1er entresol Pavillon des sessions, amiante non détecté

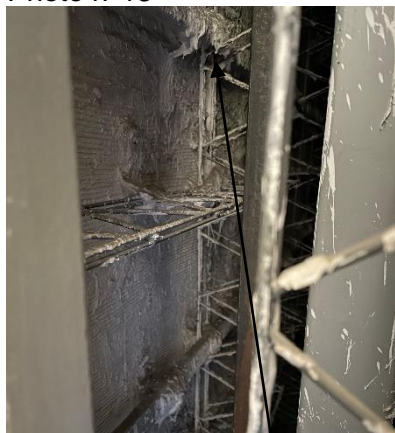
Photo n°13

Pvt n°13 - Staff + fibre - 2ème entresol Pavillon des sessions, amiante non détecté
