Rapport de repérage des matériaux et produits contenant de l'amiante avant réalisation de travaux dans un immeuble bâti

Nom du site : 2EME RMAT

Bâtiment 010
RUE DU 8 MAI 1944
35170 BRUZ

Référence du rapport : 17696360/S3.11.2.R

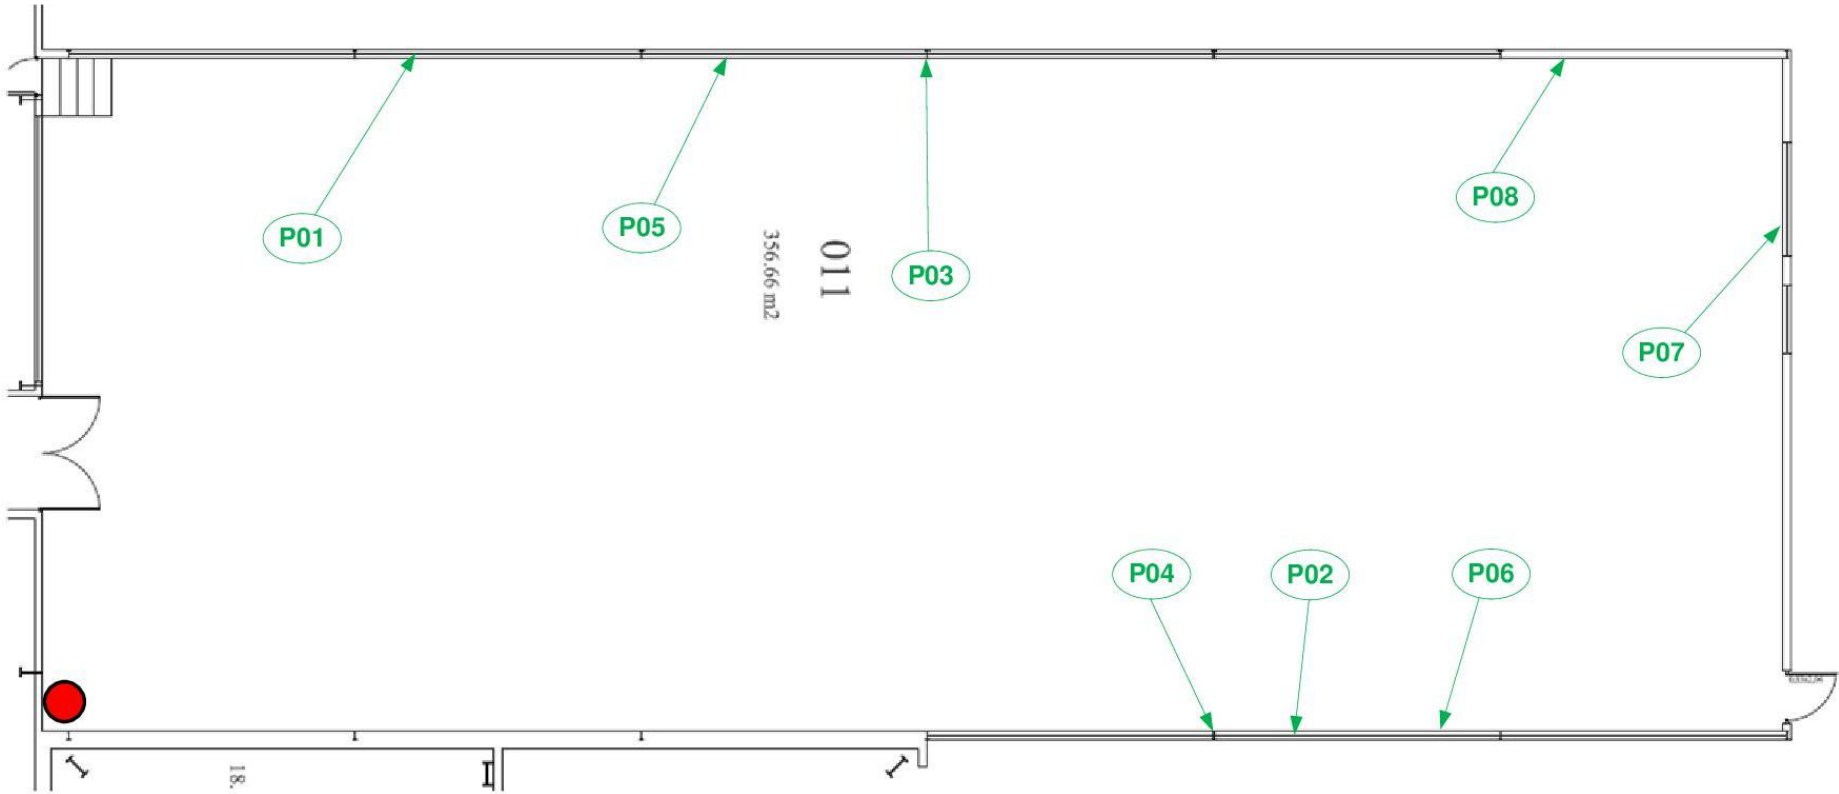
IV : Conduit circulaire vertical en amiante ciment (issu du rapport n°795516 du 13/10/2020 de la société Qualiconsult)

Matériaux ne contenant pas d'amiante	
N° prélèvement	Description prélèvement
P01	Joint compact intérieur de fenêtre métal
P02	Joint compact intérieur de fenêtre métal
P03	Peinture sur poteau métal
P04	Peinture sur poteau métal
P05	Joint ciment entre parpaing muraux
P06	Joint ciment entre parpaing muraux
P07	Enduit plâtre mural + peinture
P08	Enduit plâtre mural + peinture

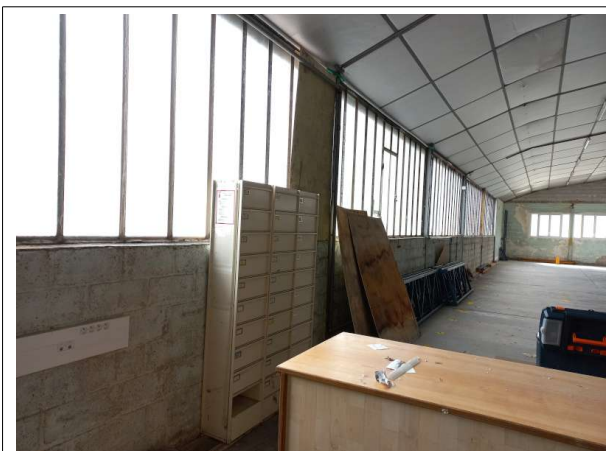
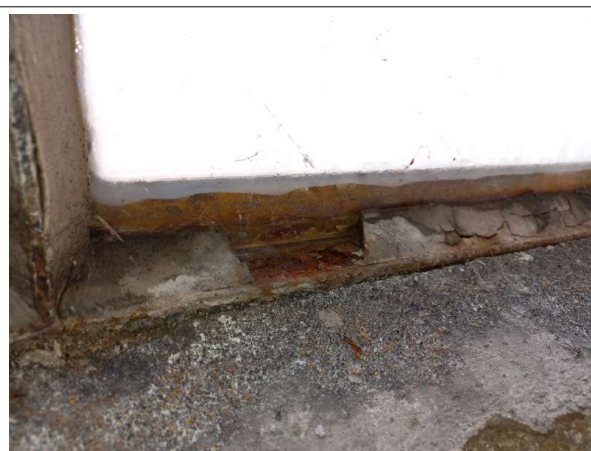
Prélèvement - P01 : Bâtiment 010 / Rez de chaussée / Local 011 - Joint- (Absence d'amiante)

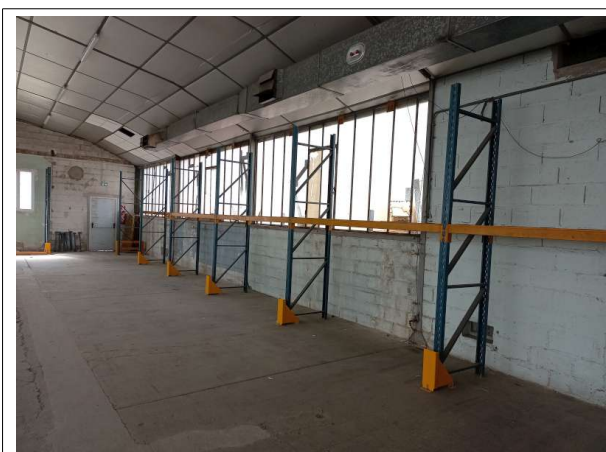
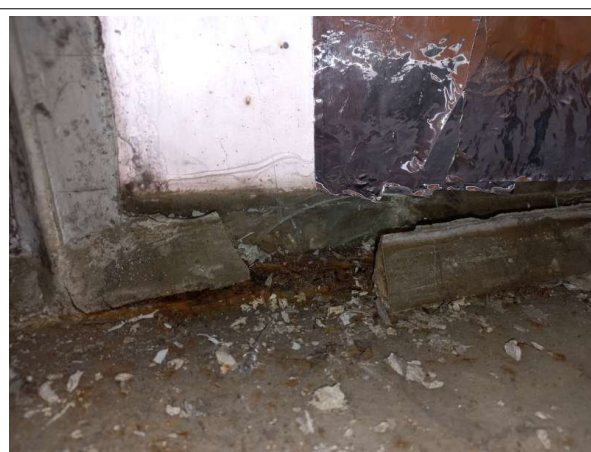
Prélèvement - P02 : Bâtiment 010 / Rez de chaussée / Local 011 - Joint- (Absence d'amiante)

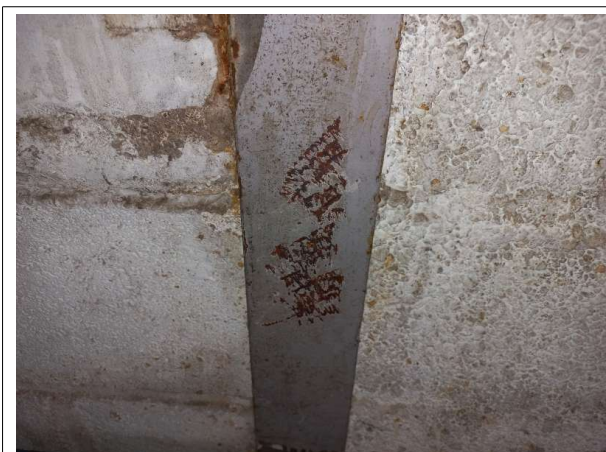
Prélèvement - P03 : Bâtiment 010 / Rez de chaussée / Local 011 - Peinture- (Absence d'amiante)

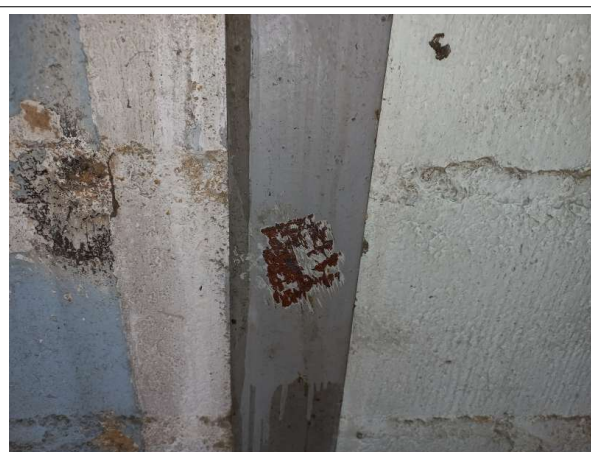
Prélèvement - P04 : Bâtiment 010 / Rez de chaussée / Local 011 - Peinture- (Absence d'amiante)

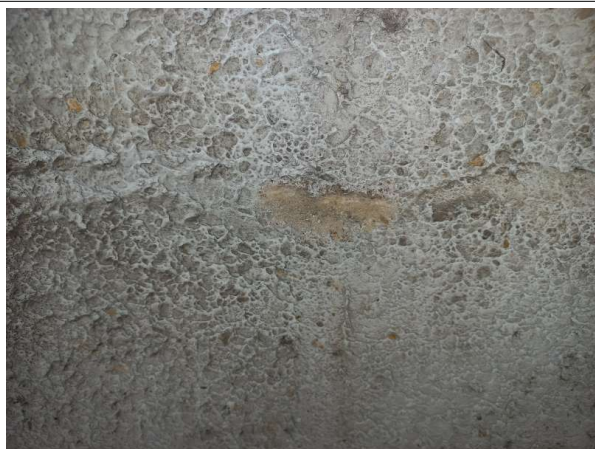
Prélèvement - P05 : Bâtiment 010 / Rez de chaussée / Local 011 - Joint- (Absence d'amiante)

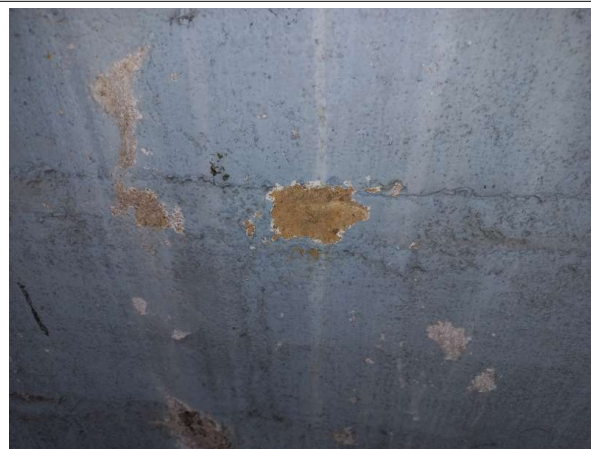
Prélèvement - P06 : Bâtiment 010 / Rez de chaussée / Local 011 - Joint- (Absence d'amiante)

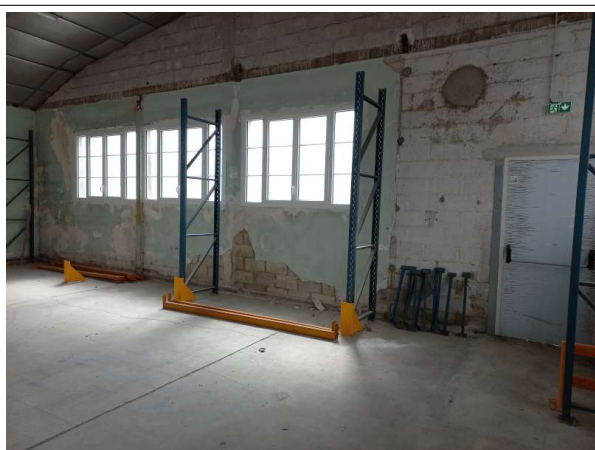
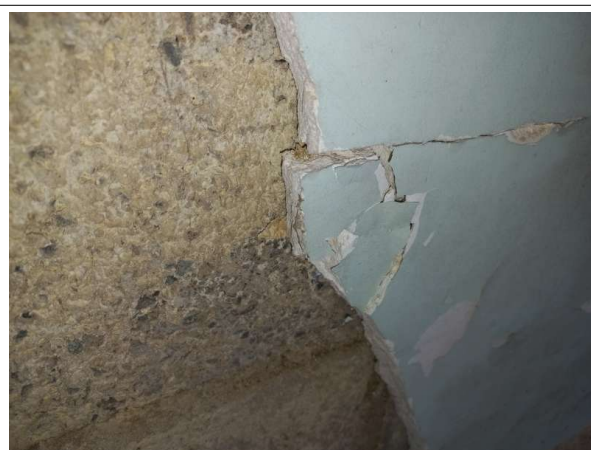
Prélèvement - P07 : Bâtiment 010 / Rez de chaussée / Local 011 - Enduit- (Absence d'amiante)

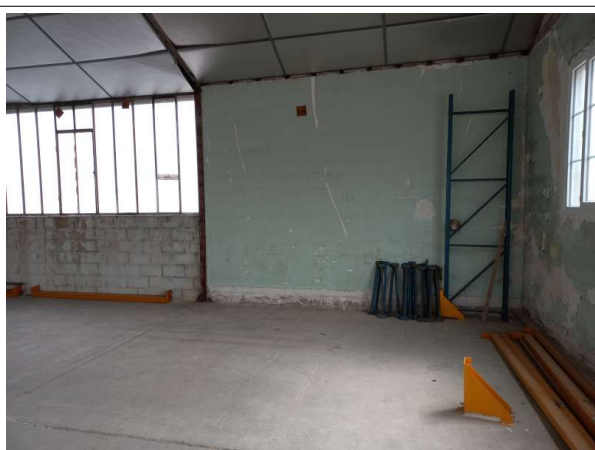
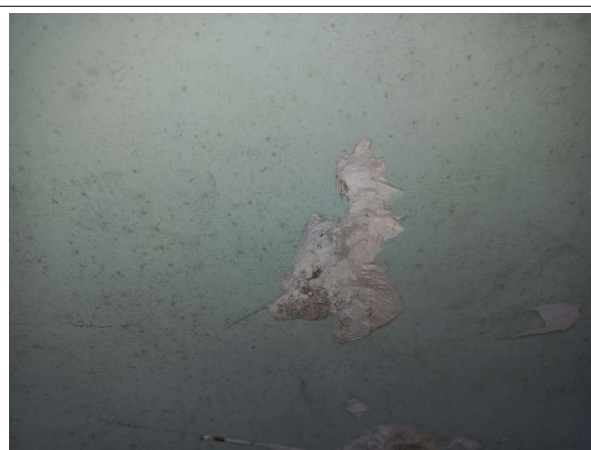
Prélèvement - P08 : Bâtiment 010 / Rez de chaussée / Local 011 - Enduit- (Absence d'amiante)

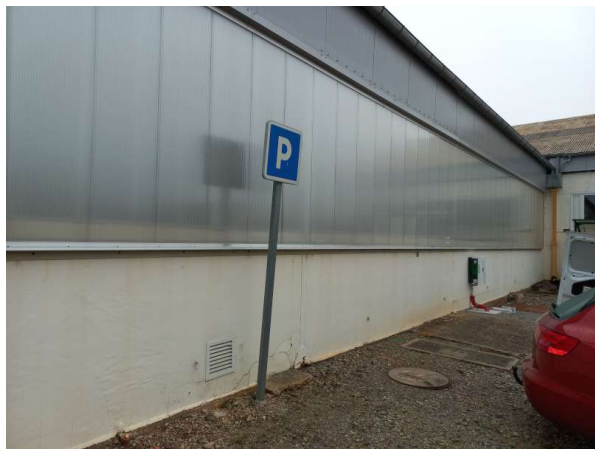
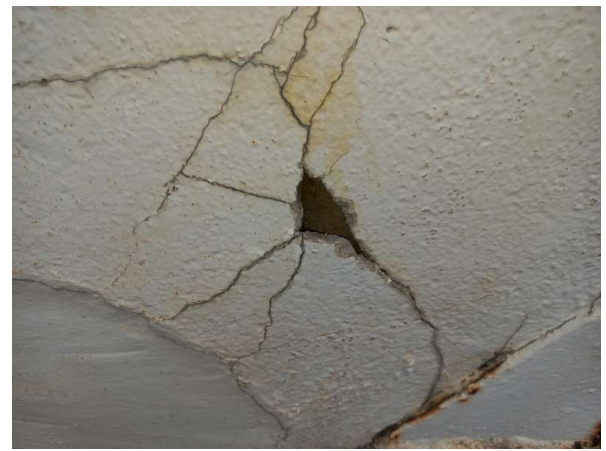
Prélèvement - P09 : Bâtiment 010 / Extérieur / Façades - Enduit
- (Absence d'amiante)

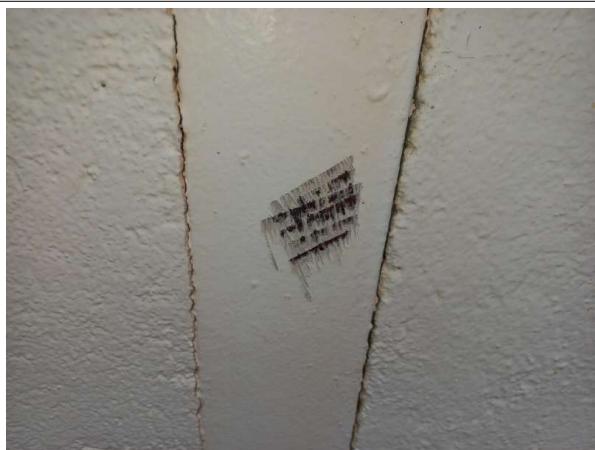
Prélèvement - P10 : Bâtiment 010 / Extérieur / Façades - Peinture- (Absence d'amiante)

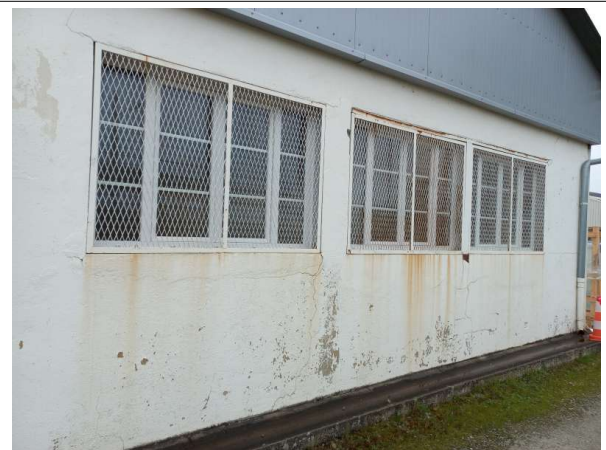
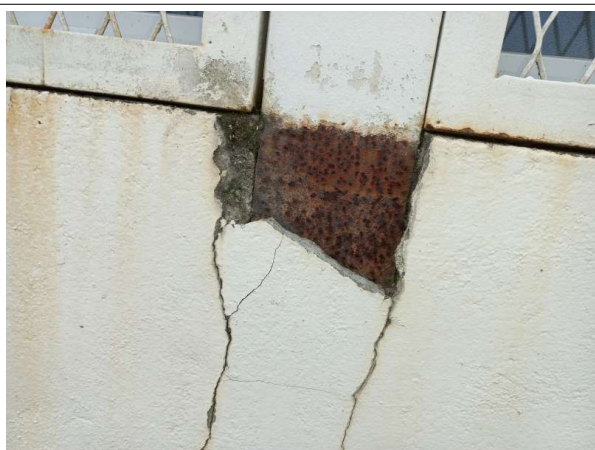
Prélèvement - P11 : Bâtiment 010 / Extérieur / Façades - Enduit
- (Absence d'amiante)

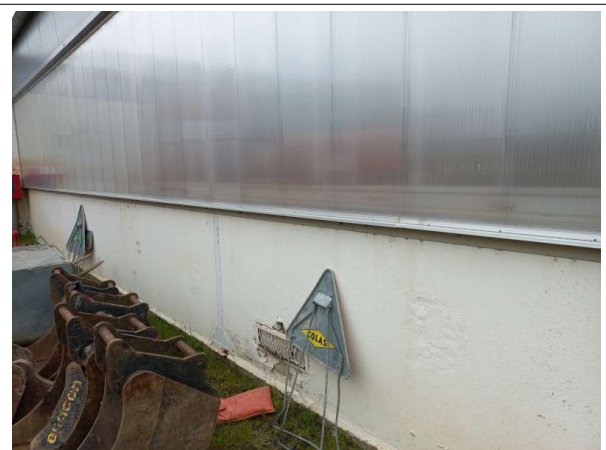
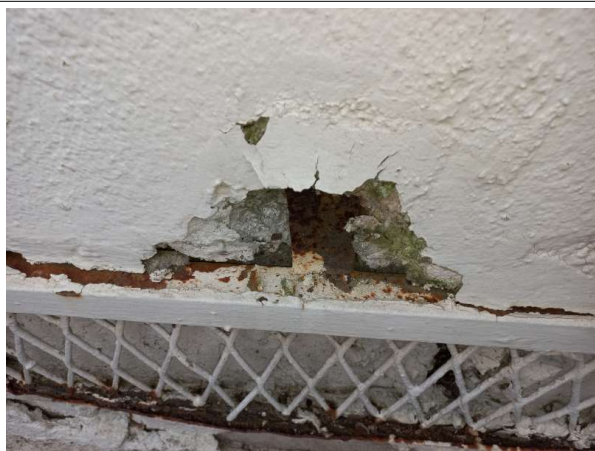
Prélèvement - P12 : Bâtiment 010 / Extérieur / Façades - Enduit
- (Absence d'amiante)

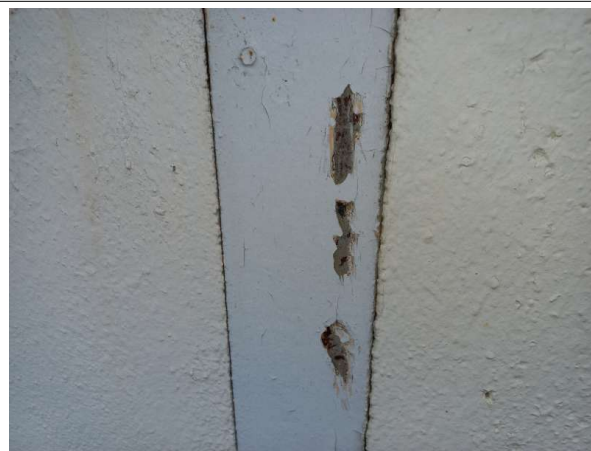
Prélèvement - P13 : Bâtiment 010 / Extérieur / Façades -
Peinture- (Absence d'amiante)

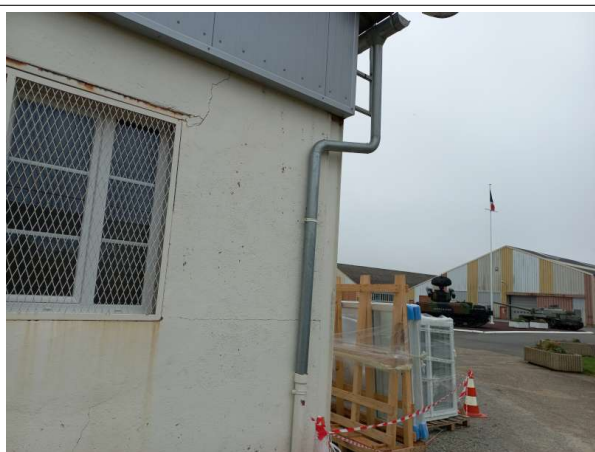
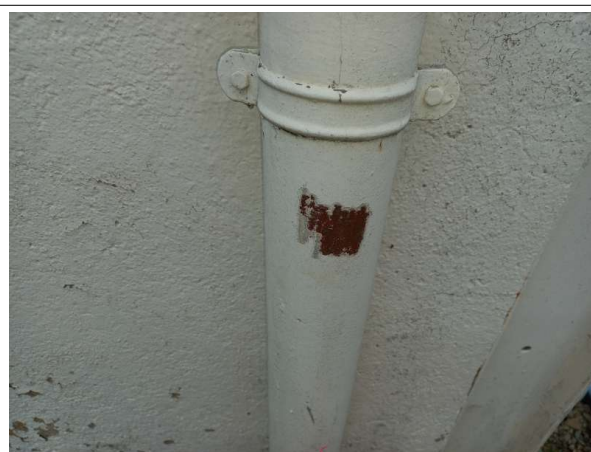
Prélèvement - P14 : Bâtiment 010 / Extérieur / Façades -
Peinture- (Absence d'amiante)

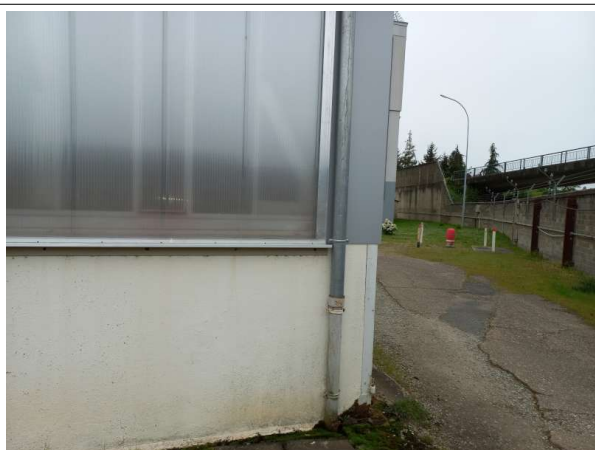
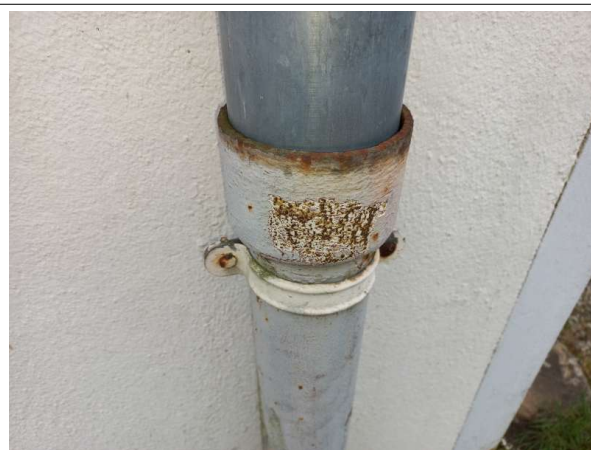
Prélèvement - P15 : Bâtiment 010 / Extérieur / Façades -
Peinture- (Absence d'amiante)
