*Affaire : SO35.16.2200
DIAGNOSTIC 2e RMAT
35 BRUZ*

DIAG.007 W DIAGNOSTIC TECHNIQUE DES TOITURES

DIAG.008 PEINTURE W DIAGNOSTIC TECHNIQUE DES TOITURES

DIAG.008 MENUISERIE W DIAGNOSTIC TECHNIQUE DES TOITURES

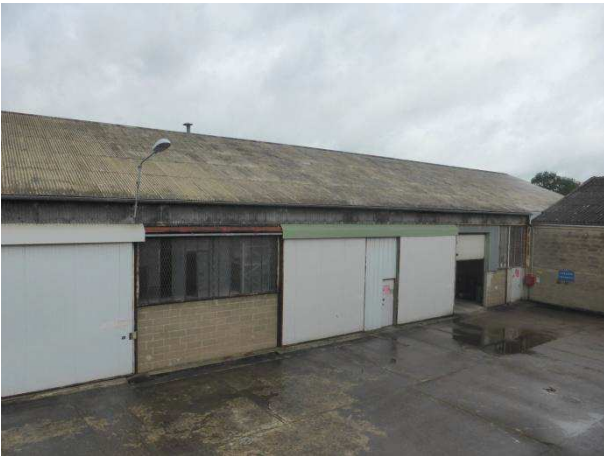
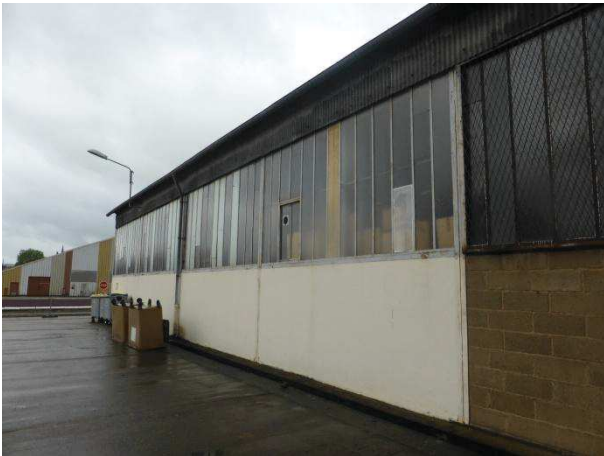
<p>1 - Vue générale toiture - Couverture en bac acier sans translucide</p>	<p>2 - Maçonnerie sur chaque long pan du bâtiment - file B maçonnerie à mi hauteur</p>

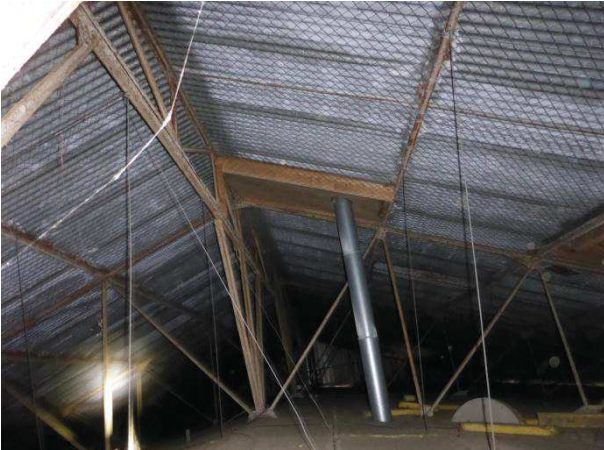
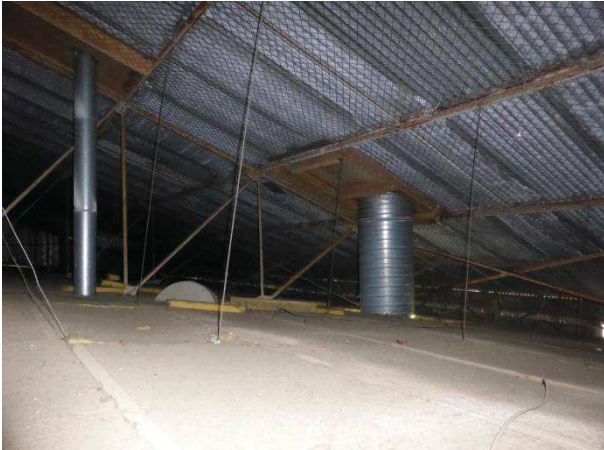
<p>3 - Vue générale de l'ensemble de la charpente - Présence de bracon de maintien hors plan</p>	<p>4 - Vue générale de l'ensemble de la charpente - Présence de ciseaux de maintien hors plan</p>

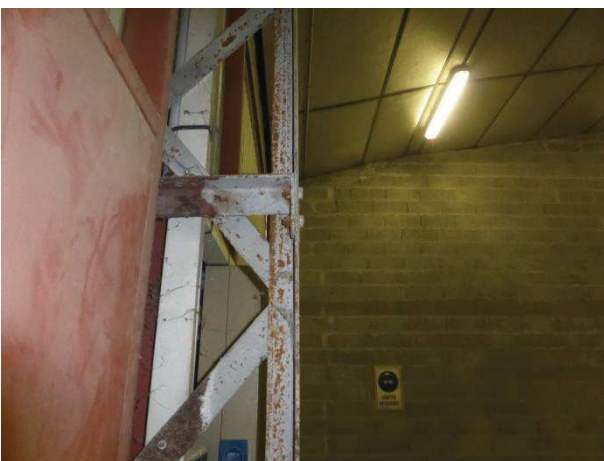
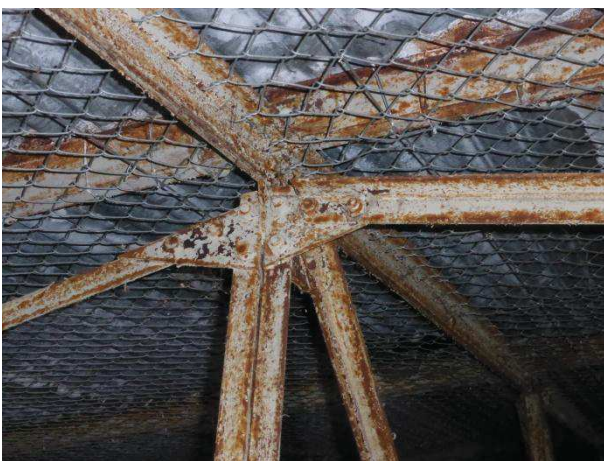
<p>5 - Plafond shedisol sur membrure inférieure la charpente est non visible.</p>	<p>6 - Grillage sous bac acier - Pas de présence d'une poutre au vent.</p>

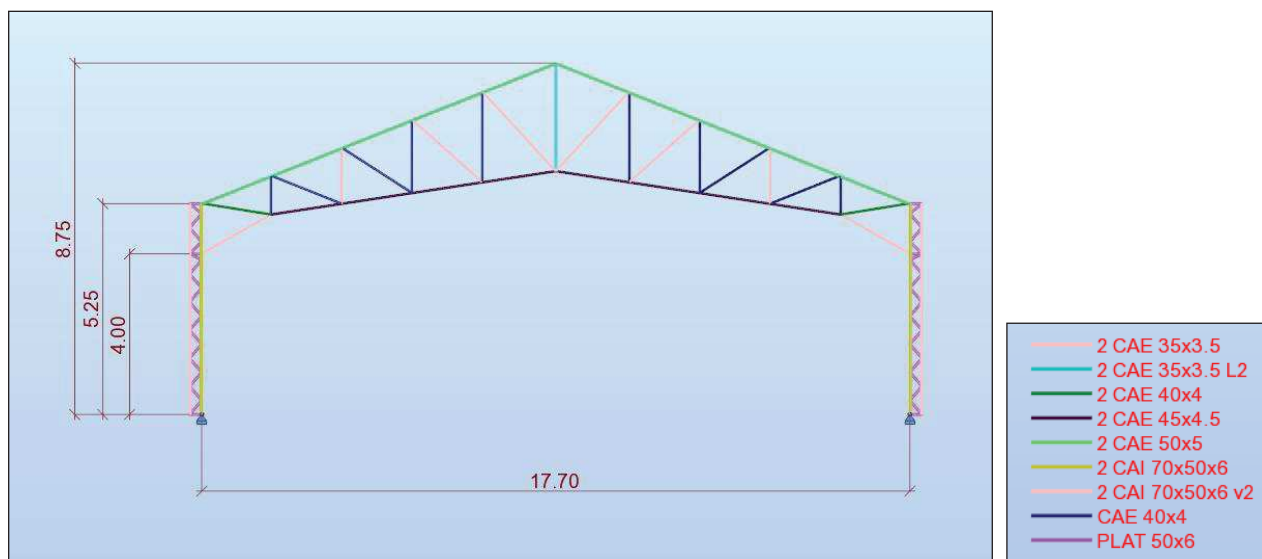
6.3.3.2 Vérification des sections du portique file 8

Pièce		Profil	Matériau	Lay	Laz	Ratio	Cas
100 Poteau TREILLIS_100	OK	2 CAI 70x50x	ACIER	47.39	89.15	0.54	11 EFF /43/
101 Poteau TREILLIS_101	✗	2 CAI 70x50x	ACIER	21.87	118.86	2.13	11 EFF /54/
102 Poteau TREILLIS_102	✗	2 CAI 70x50x	ACIER	21.87	118.86	2.13	11 EFF /52/
103 Poteau TREILLIS_103	OK	2 CAI 70x50x	ACIER	47.39	89.15	0.54	11 EFF /45/

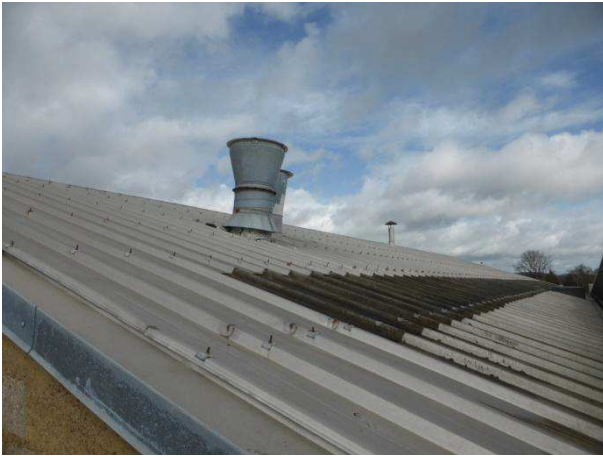
1 - Vue générale toiture
- Couverture en bac acier avec bande translucide

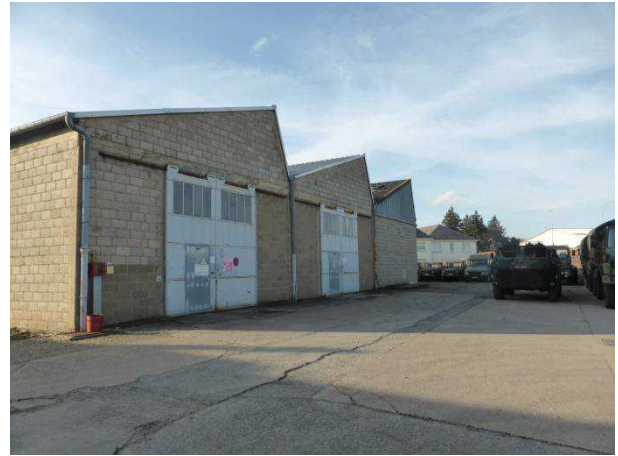
2 - Mur aggro toute hauteur en périphérie du bâtiments
Avec mur de refend entre chaque cellule (shed)

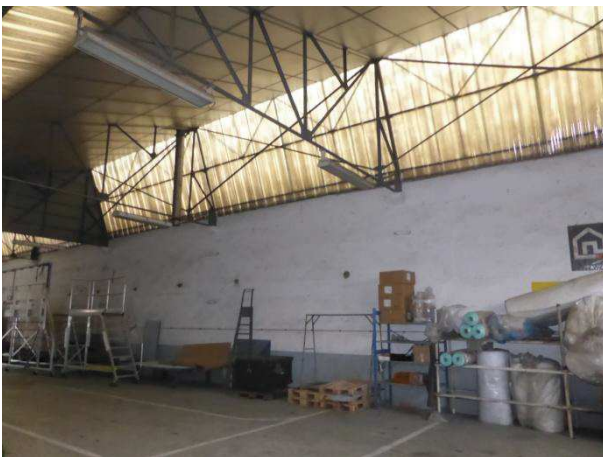
3 - Vue générale de l'ensemble de la charpente
- Présence d'écran d'un écran cantonnement

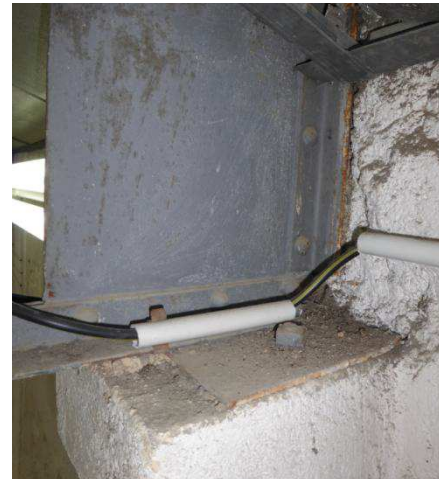
4 - Shed treillis posés sur corbeau béton.
- Appui articulé

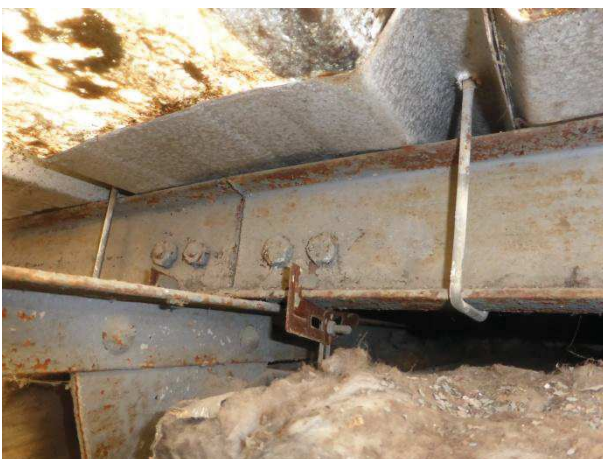
5 - Pas d'éclisse de continuité, les pannes sont
isostatiques

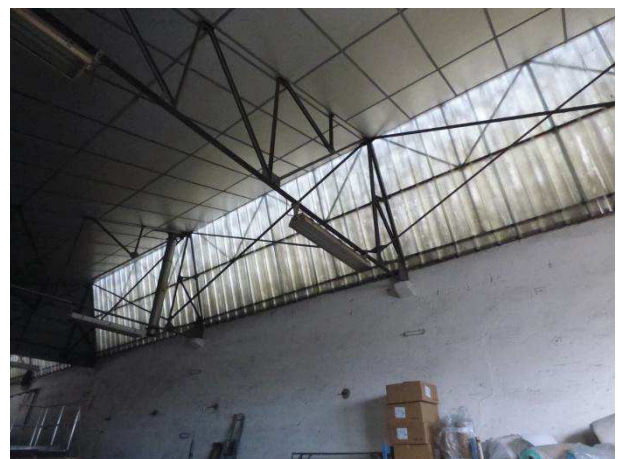
6 - Présence ciseaux permettant un maintien hors plan

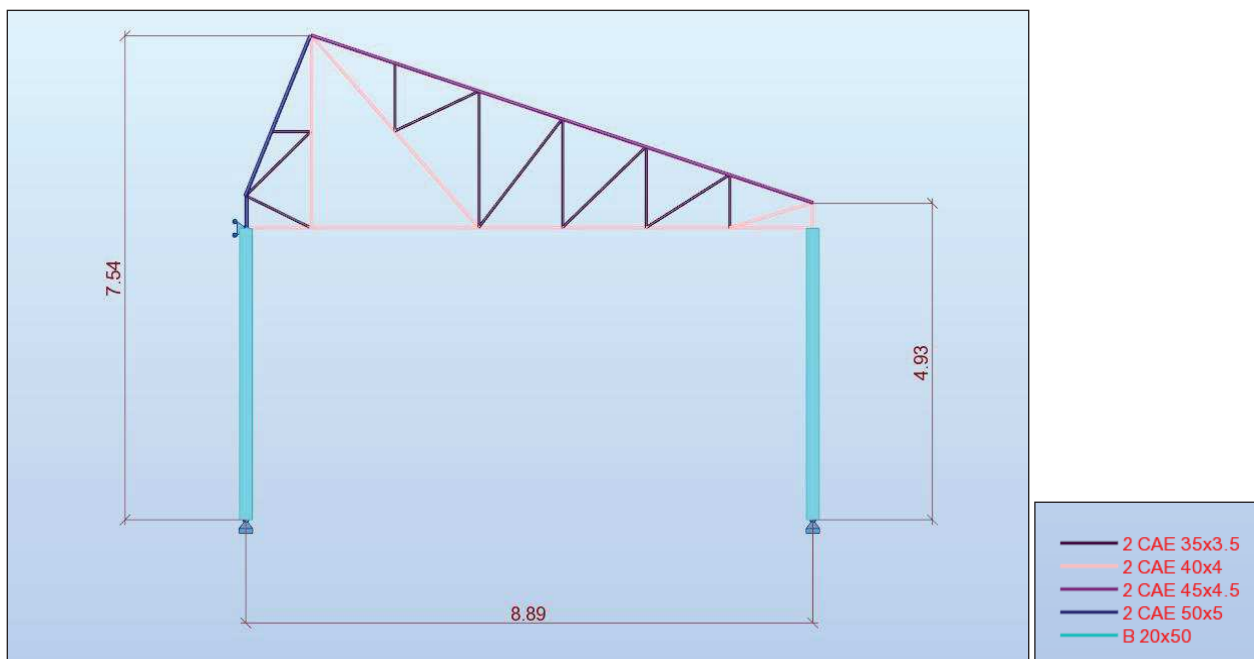
6.3.3.2 Vérification des sections du portique file 2

Pièce		Profil	Matériau	Lay	Laz	Ratio	Cas
3 Membrane sup	OK	2 CAE 50x5	ACIER	71.48	122.69	0.26	11 EFF /20/
4 Membrane sup	!	2 CAE 45x4.5	ACIER	97.98	416.40	19.35	11 EFF /15/
5 Membrane inf	!	2 CAE 40x4	ACIER	110.69	442.74	14.49	11 EFF /45/

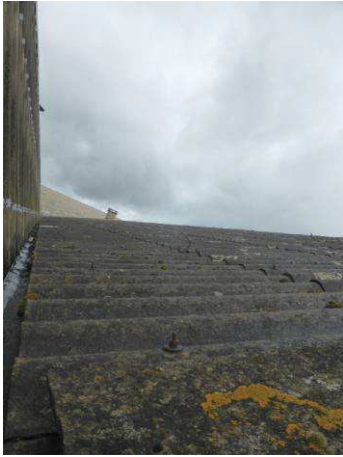
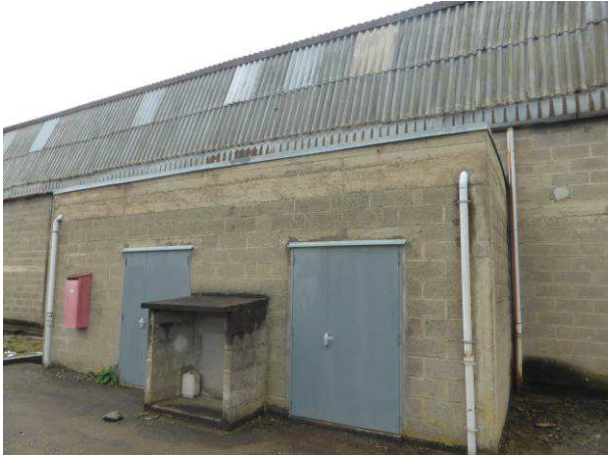
<p>1 - Vue générale toiture - Couverture en fibro-ciment</p>	<p>2 - Bardage en verre ondulé sur long pan Nord</p>

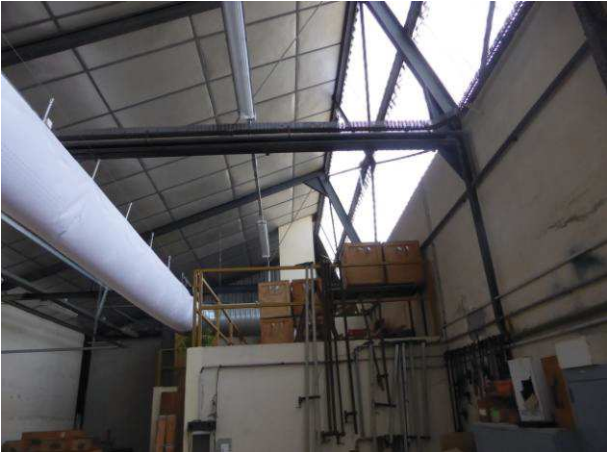
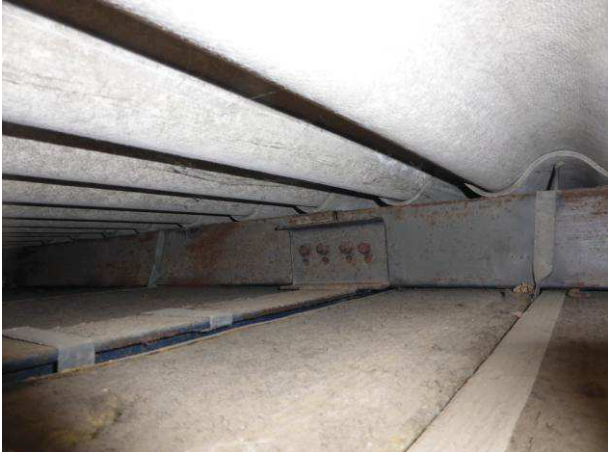
<p>3 - Vue générale de l'ensemble de la charpente - Présence de maçonnerie en long pan</p>	<p>4 - Zone isolée avec plafond shedisol sous pannes</p>

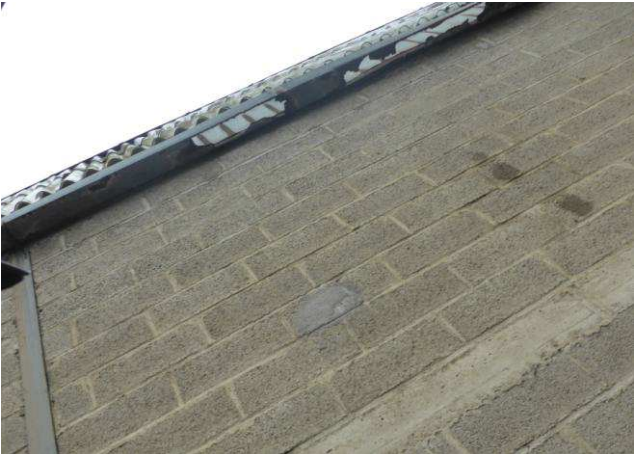
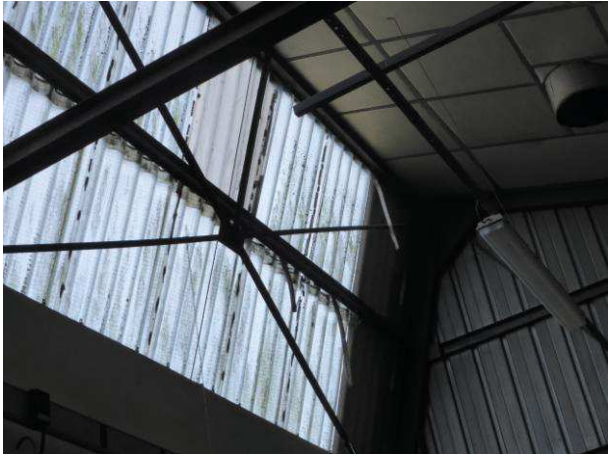
<p>5 - Récupération d'eau sur long pan Nord</p>	<p>6 - Présence d'une poutre au vent à chaque extrémité du bâtiment sur shed.</p>

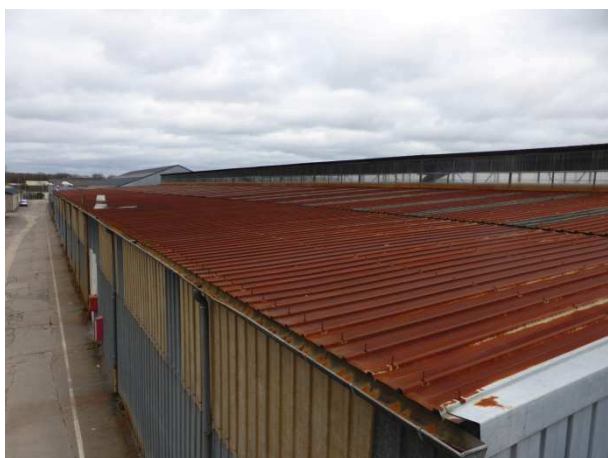
1 - Vue générale toiture
- Couverture en bac acier avec bande translucide

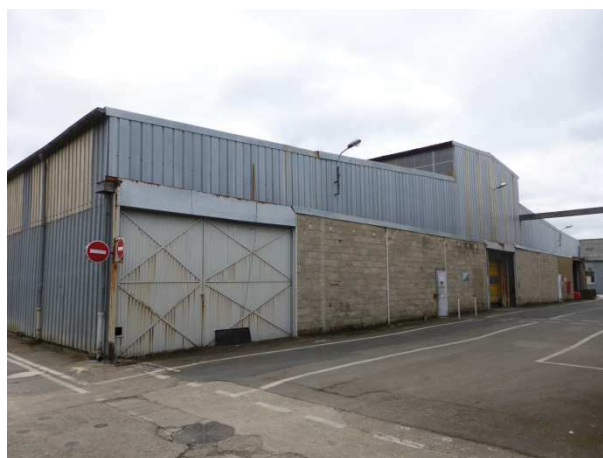
2 - Bardage sur maçonnerie sur chaque long pan du bâtiment ainsi que sur la partie haute du pignon

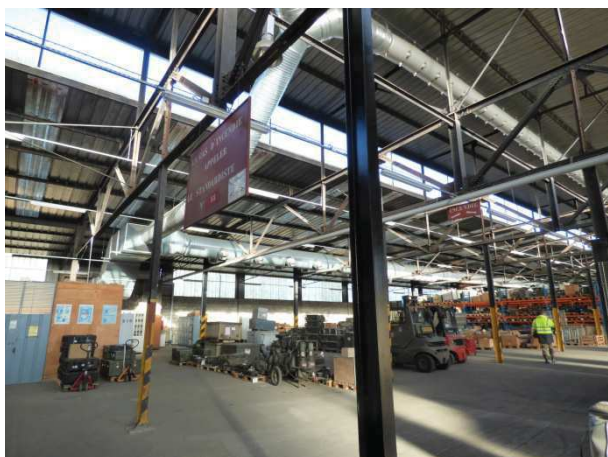
3 - Vue générale de la partie centrale de la charpente
- Partie centrale de la charpente

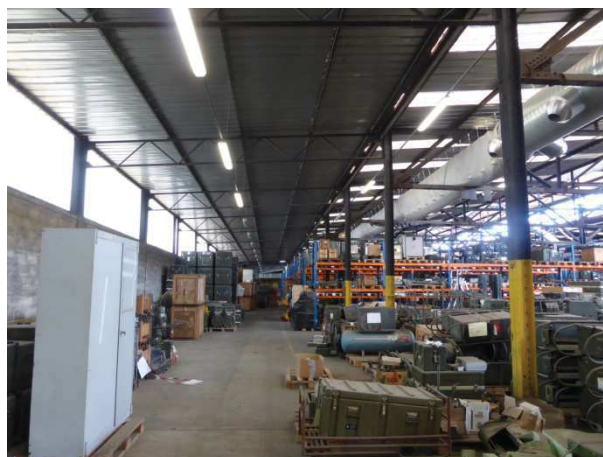
4 - Appentis de rive. Pas de présence de lien de maintien hors plan des pannes ni de contreventement

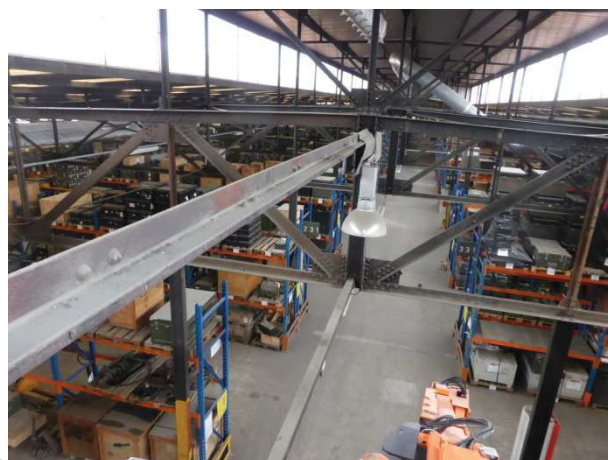
5 - Ferme treillis principale comprenant une surélévation sur toute la longueur du bâtiment

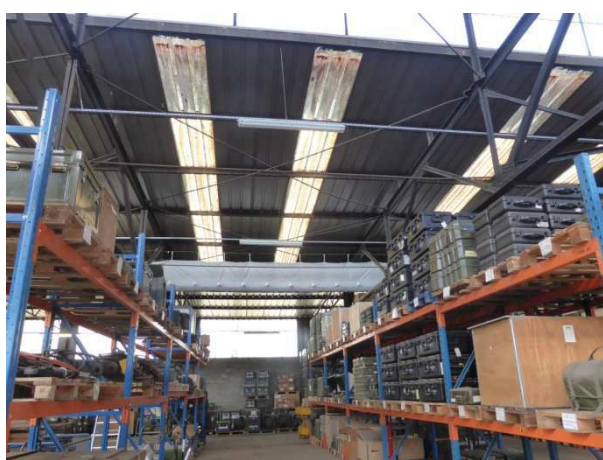
6 - Présence de plusieurs poutre au vent dont une à chaque extrémité du bâtiment.

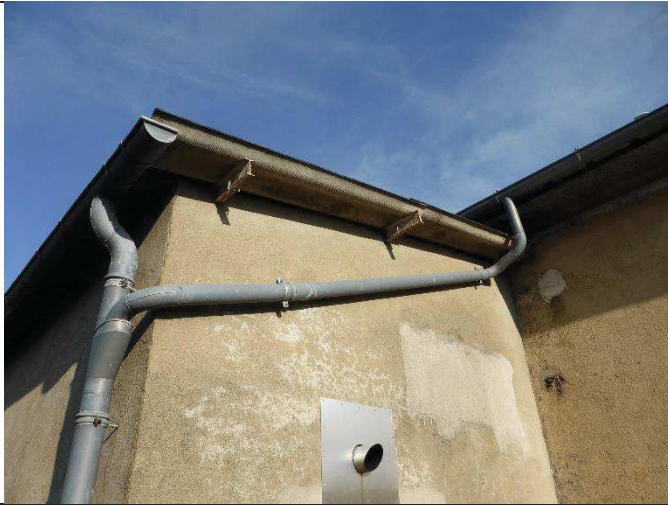
5 - Raccordement EP des deux ailes en pignon Sud de l'aile Ouest.

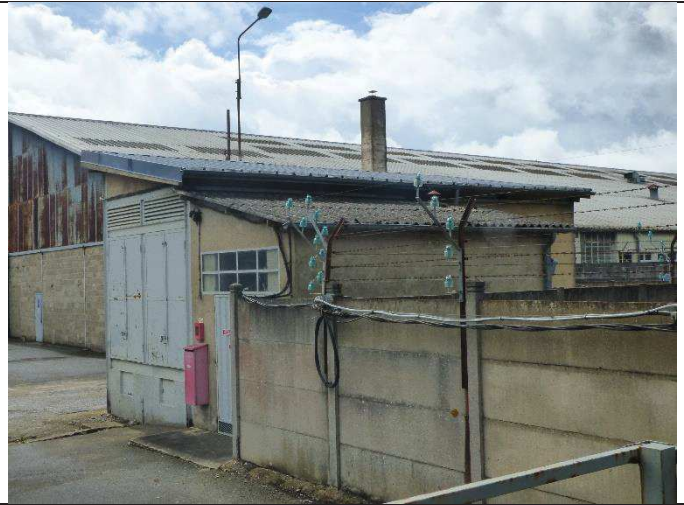
6 – Vue générale du bâtiment côté Ouest avec vue des deux pans de couverture (bac acier / tôle amiantée)

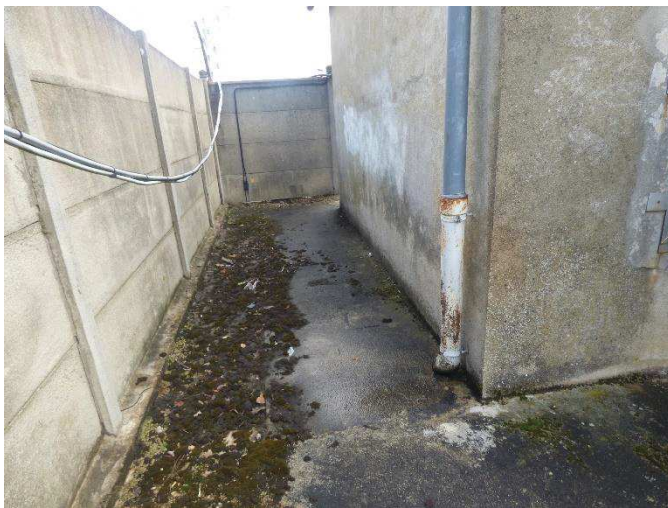
7 – Déversement dauphin EP sur dallage extérieur
Dallage envahie par la mousse contre cloture.

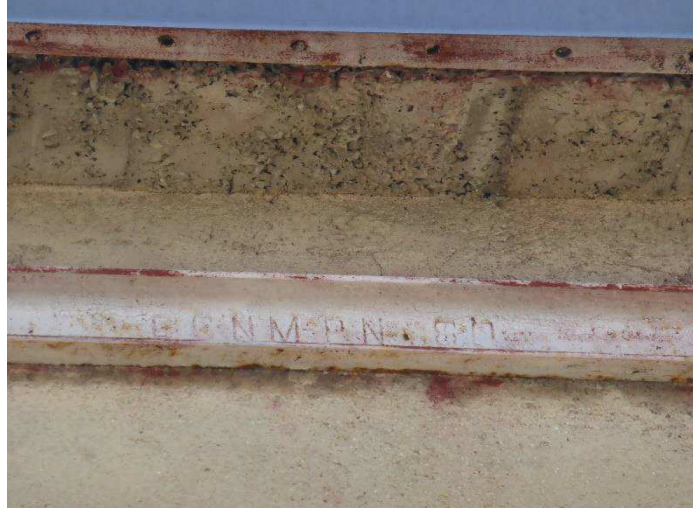
8 – Sous face de la dalle béton en couverture de l'aile Est.
