Rapport de repérage des matériaux et produits contenant de l'amiante avant réalisation de travaux dans un immeuble bâti

Nom du site : 2EME RMAT

Bâtiment 009
RUE DU 8 MAI 1944
35170 BRUZ

Référence du rapport : 17696360/S3.9.2.R

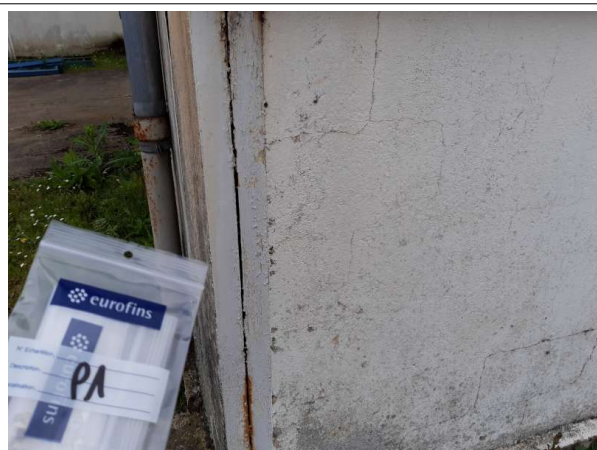
Prélèvement - P01 : Bâtiment 009 / Extérieur / Façades - Peinture- (Absence d'amiante)

- N° 23W013587-001 - Référence *BV3KT3907* Réf. pré : *P01 Bâtiment 009/ Extérieur/ Façades/Poteau - Peinture - (décorative/métallique)*, prélevé par vos soins, et analysé par Eurofins Asbestos Testing Romania S.R.L.

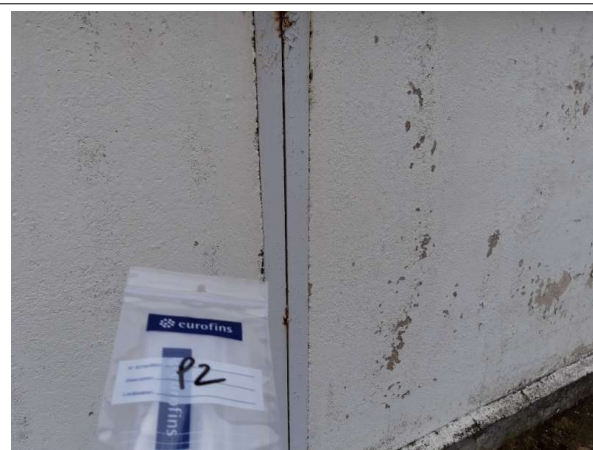
Prélèvement - P02 : Bâtiment 009 / Extérieur / Façades - Peinture- (Absence d'amiante)

- N° 23W013587-002 - Référence *BV3KT3908* Réf. pré : *P02 Bâtiment 009/ Extérieur/ Façades/Poteau - Peinture - (décorative/métallique)*, prélevé par vos soins, et analysé par Eurofins Asbestos Testing Romania S.R.L.

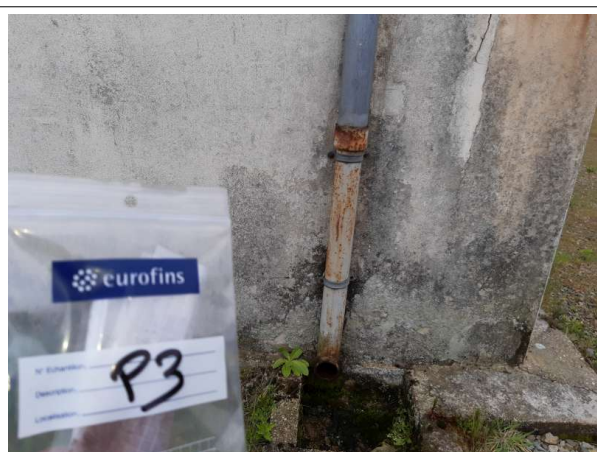
Prélèvement - P03 : Bâtiment 009 / Extérieur / Façades - Peinture- (Absence d'amiante)

- N° 23W013587-003 - Référence *BV3KT3909* Réf. pré : *P03 Bâtiment 009/ Extérieur/ Façades/Conduit - Peinture - (décorative/de descente d'eau pluviale)*, prélevé par vos soins, et analysé par Eurofins Asbestos Testing Romania S.R.L.

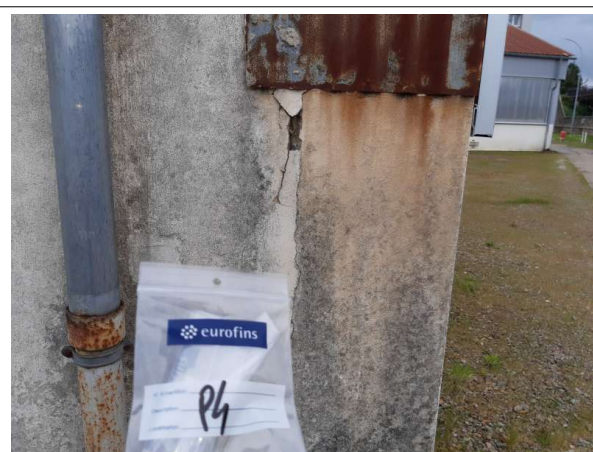
Prélèvement - P04 : Bâtiment 009 / Extérieur / Façades - Enduit - (Absence d'amiante)

- N° 23W013587-004 - Référence *BV3KT3910* Réf. pré : *P04 Bâtiment 009/ Extérieur/ Façades/Mur - Enduit - (ciment/+ peinture)*, prélevé par vos soins, et analysé par Eurofins Asbestos Testing Romania S.R.L.

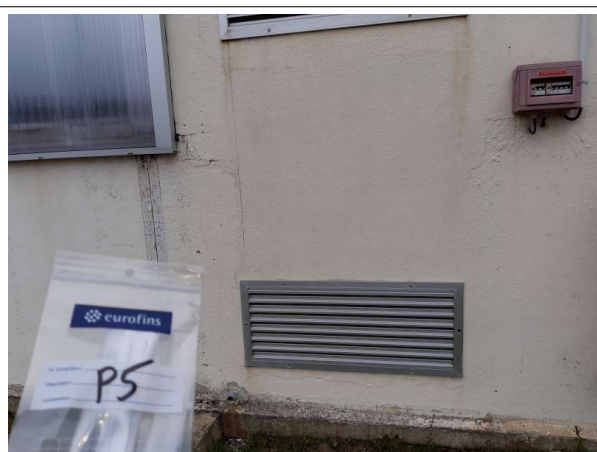
Prélèvement - P05 : Bâtiment 009 / Extérieur / Façades - Enduit - (Absence d'amiante)

- N° 23W013587-005 - Référence *BV3KT3911* Réf. pré : *P05 Bâtiment 009/ Extérieur/ Façades/Mur - Enduit - (ciment/+ peinture)*, prélevé par vos soins, et analysé par Eurofins Asbestos Testing Romania S.R.L.

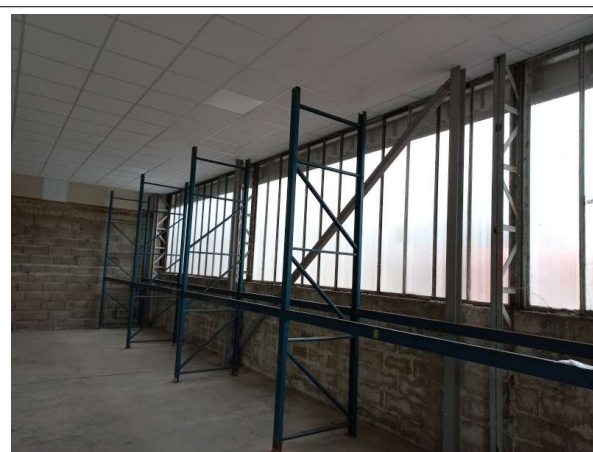
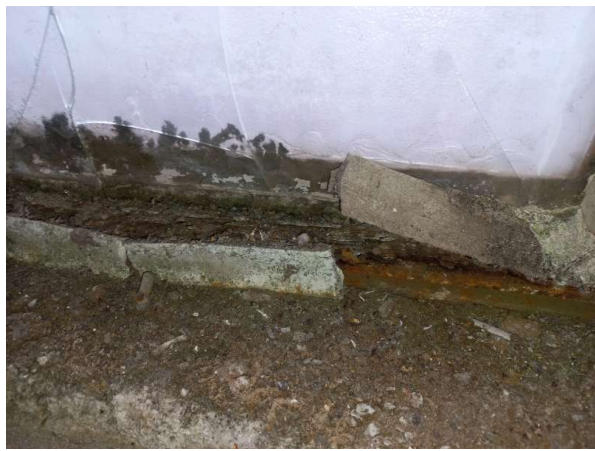
Prélèvement - P06 : Bâtiment 009 / Rez de chaussée / Local 014 - Joint- (Absence d'amiante)

- N° 23W013587-006 - Référence *BV3KT3912* Réf. pré : *P06 Bâtiment 009/ Rez de chaussée/ Local 014/Vitrage - Joint - (compact/intérieur de fenêtre métal)*, prélevé par vos soins, et analysé par Eurofins Asbestos Testing Romania S.R.L.

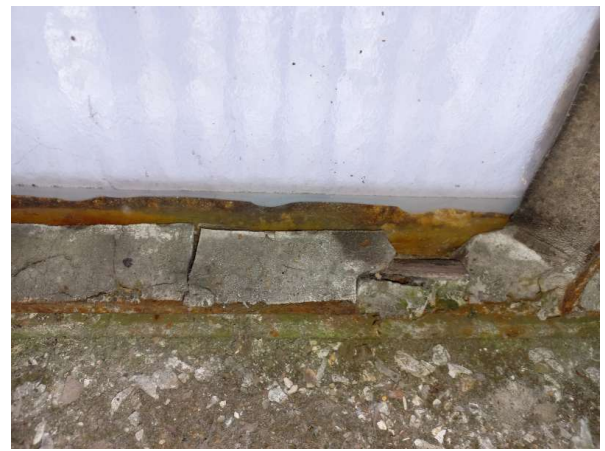
Prélèvement - P07 : Bâtiment 009 / Rez de chaussée / Local 014 - Joint- (Absence d'amiante)

- N° 23W013587-007 - Référence BV3KT3913 Réf. prél : P07 Bâtiment 009/ Rez de chaussée/ Local 014/Vitrage - Joint - (compact/intérieur de fenêtre métal), prélevé par vos soins, et analysé par Eurofins Asbestos Testing Romania S.R.L.

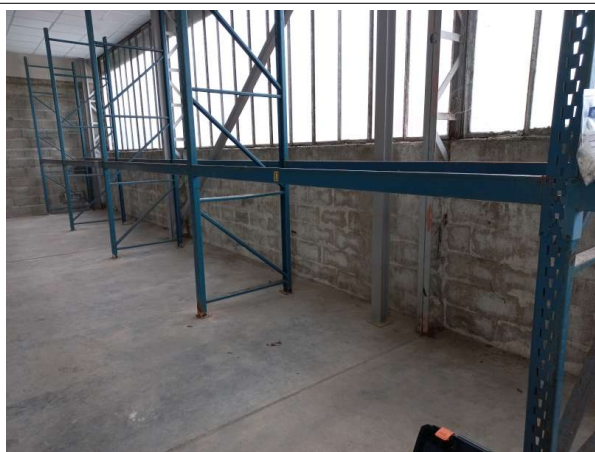
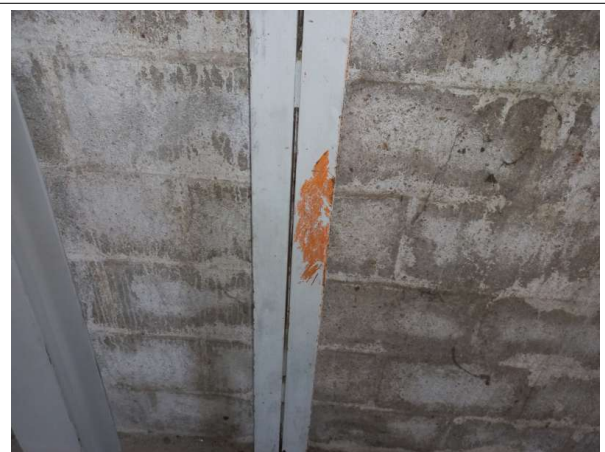
Prélèvement - P08 : Bâtiment 009 / Rez de chaussée / Local 014 - Peinture- (Absence d'amiante)

- N° 23W013587-008 - Référence BV3KT3914 Réf. prél : P08 Bâtiment 009/ Rez de chaussée/ Local 014/Poteau - Peinture - (décorative/métallique), prélevé par vos soins, et analysé par Eurofins Asbestos Testing Romania S.R.L.

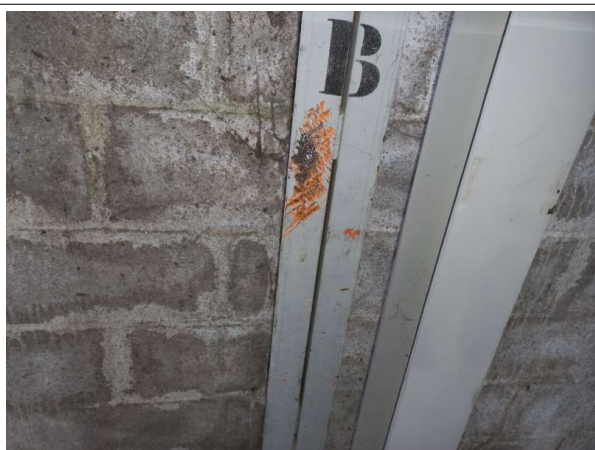
Prélèvement - P09 : Bâtiment 009 / Rez de chaussée / Local 014 - Peinture- (Absence d'amiante)

- N° 23W013587-009 - Référence BV3KT3915 Réf. prél : P09 Bâtiment 009/ Rez de chaussée/ Local 014/Poteau - Peinture - (décorative/métallique), prélevé par vos soins, et analysé par Eurofins Asbestos Testing Romania S.R.L.

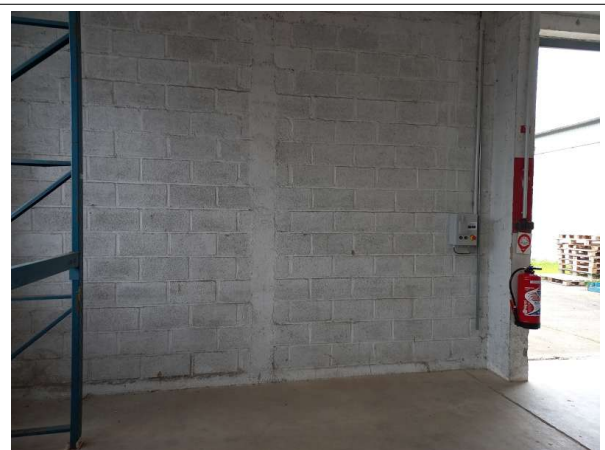
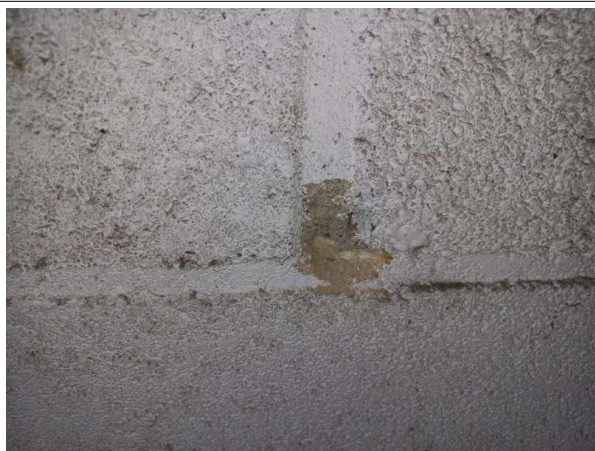
Prélèvement - P10 : Bâtiment 009 / Rez de chaussée / Local 014 - Joint- (Absence d'amiante)

Prélèvement - P10 : Bâtiment 009 / Rez de chaussée / Local
014 - Joint- (Absence d'amiante)

- N° 23W013587-010 - Référence BV3KT3916 Réf. prél : P10 Bâtiment 009/ Rez de chaussée/ Local 014 - Joint - (ciment/entre parpaing muraux), prélevé par vos soins, et analysé par Eurofins Asbestos Testing Romania S.R.L.

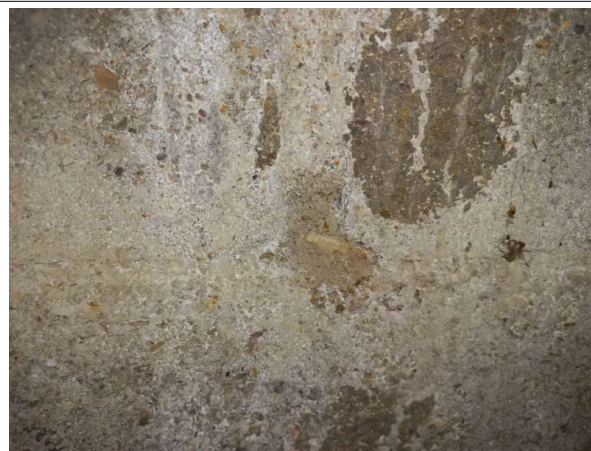
Prélèvement - P11 : Bâtiment 009 / Rez de chaussée / Local
014 - Joint- (Absence d'amiante)

- N° 23W013587-011 - Référence BV3KT3917 Réf. prél : P11 Bâtiment 009/ Rez de chaussée/ Local 014 - Joint - (ciment/entre parpaing muraux), prélevé par vos soins, et analysé par Eurofins Asbestos Testing Romania S.R.L.
