Rapport de mission de repérage des matériaux et produits contenant de l'amiante avant réalisation de travaux dans un immeuble bâti

Bâtiment Hôpital

**25 rue Amand de Vienne
80500 MONTDIDIER**

2196545
 Nature des travaux envisagés : Remplacement du SSI

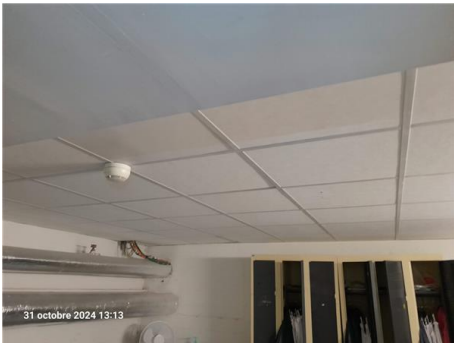
Nom du client	Numéro de dossier	Partie d'ouvrage
CH INTERCOMMUNAL MONTDIDIER-ROYE	T230129977-MONTDIDIER-CH-HOPITAL-SSI-RAT	R-1 - L23
Matériau	Date de prélèvement	Nom de l'opérateur
Panneaux de faux-plafond laine récent		MERCIER Arnaud
Localisation		
Faux-plafond - Plafond		
Résultat amiante		
Absence d'amiante

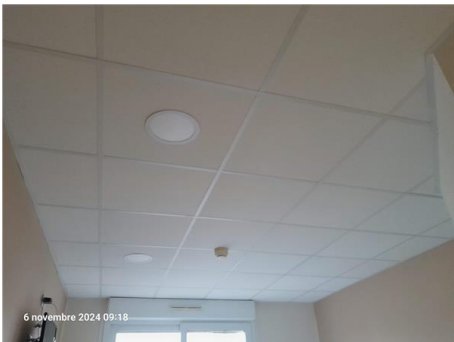
Nom du client	Numéro de dossier	Partie d'ouvrage
CH INTERCOMMUNAL MONTDIDIER-ROYE	T230129977-MONTDIDIER-CH-HOPITAL-SSI-RAT	R+1 - L128
Matériau	Date de prélèvement	Nom de l'opérateur
Panneaux de faux-plafond de 2017		MERCIER Arnaud
Localisation		
Faux-plafond - Plafond		
Résultat amiante		
Absence d'amiante

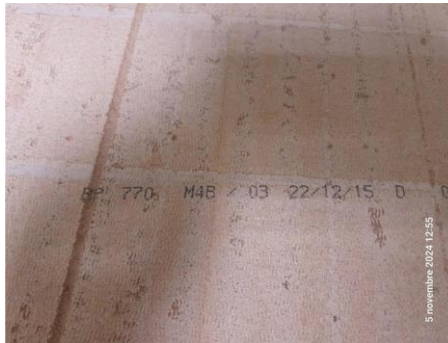
Nom du client	Numéro de dossier	Partie d'ouvrage
CH INTERCOMMUNAL MONTDIDIER-ROYE	T230129977-MONTDIDIER-CH-HOPITAL-SSI-RAT	R+2 - L164
Matériau	Date de prélèvement	Nom de l'opérateur
Panneaux de faux-plafond de 2015		MERCIER Arnaud
Localisation		
Faux-plafond - Plafond		
Résultat amiante		
Absence d'amiante

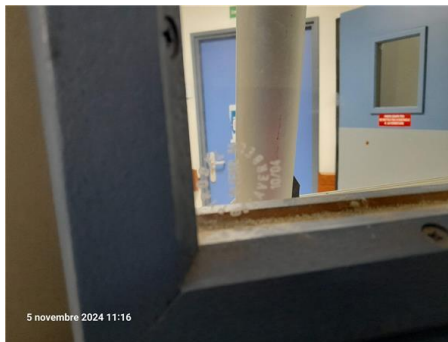
Nom du client	Numéro de dossier	Partie d'ouvrage
CH INTERCOMMUNAL MONTDIDIER-ROYE	T230129977-MONTDIDIER-CH-HOPITAL-SSI-RAT	RDC - L97
Matériau	Date de prélèvement	Nom de l'opérateur
Porte de 2004		MERCIER Arnaud
Localisation		
Porte coupe-feu, pare flamme		
Résultat amiante		
Absence d'amiante

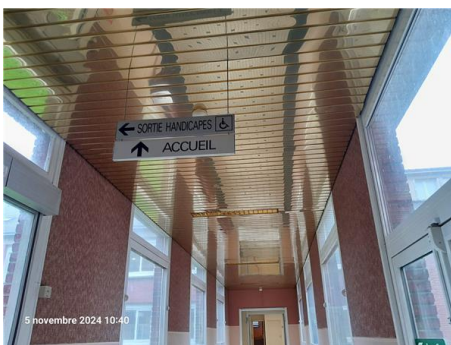
Nom du client	Numéro de dossier	Partie d'ouvrage
CH INTERCOMMUNAL MONTDIDIER-ROYE	T230129977-MONTDIDIER-CH-HOPITAL-SSI-RAT	RDC - L98
Matériau	Date de prélèvement	Nom de l'opérateur
Panneaux de faux-plafond métallique		MERCIER Arnaud
Localisation		
Faux-plafond - Plafond		
Résultat amiante		
Absence d'amiante

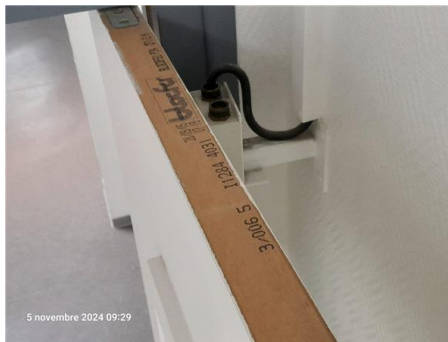
Nom du client	Numéro de dossier	Partie d'ouvrage
CH INTERCOMMUNAL MONTDIDIER-ROYE	T230129977-MONTDIDIER-CH-HOPITAL-SSI-RAT	RDC - L95
Matériau	Date de prélèvement	Nom de l'opérateur
Porte de 2005		MERCIER Arnaud
Localisation		
Porte coupe-feu, pare flamme - Plafond		
Résultat amiante		
Absence d'amiante

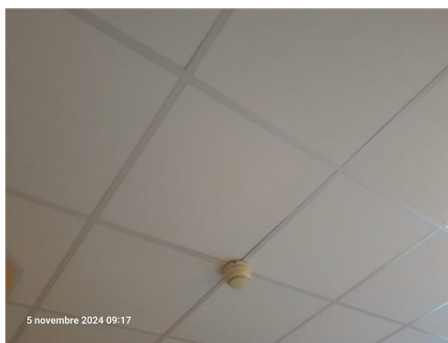
Nom du client	Numéro de dossier	Partie d'ouvrage
CH INTERCOMMUNAL MONTDIDIER-ROYE	T230129977-MONTDIDIER-CH-HOPITAL-SSI-RAT	RDC - L95
Matériau	Date de prélèvement	Nom de l'opérateur
Panneaux de faux-plafond laine récent		MERCIER Arnaud
Localisation		
Faux-plafond - Plafond		
Résultat amiante		
Absence d'amiante

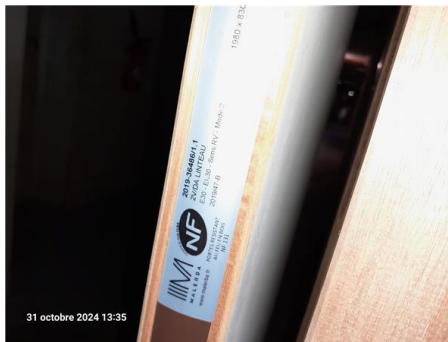
Nom du client	Numéro de dossier	Partie d'ouvrage
CH INTERCOMMUNAL MONTDIDIER-ROYE	T230129977-MONTDIDIER-CH-HOPITAL-SSI-RAT	R-1 - L36
Matériau	Date de prélèvement	Nom de l'opérateur
Porte de 2019		MERCIER Arnaud
Localisation		
Porte coupe-feu, pare flamme		
Résultat amiante		
Absence d'amiante

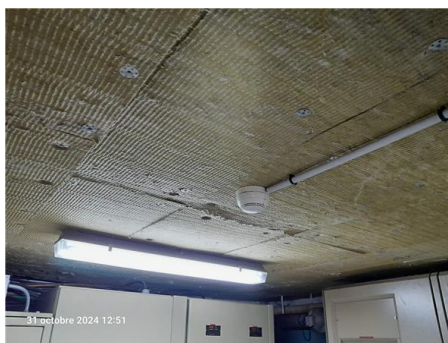
Nom du client	Numéro de dossier	Partie d'ouvrage
CH INTERCOMMUNAL MONTDIDIER-ROYE	T230129977-MONTDIDIER-CH-HOPITAL-SSI-RAT	R-1 - L4
Matériau	Date de prélèvement	Nom de l'opérateur
Panneaux vissés laine de roche		MERCIER Arnaud
Localisation		
Plafond - Plafond		
Résultat amiante		
Absence d'amiante

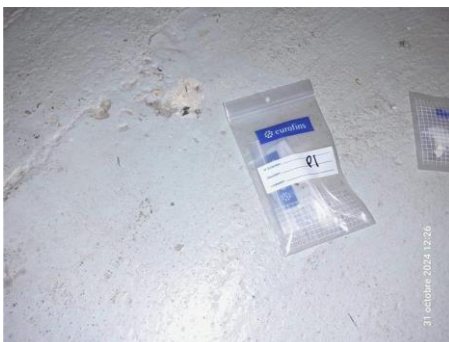
Nom du client	Numéro de dossier	Partie d'ouvrage
CH INTERCOMMUNAL MONTDIDIER-ROYE	T230129977-MONTDIDIER-CH-HOPITAL-SSI-RAT	R-1 - L31
Matériau	Date de prélèvement	Nom de l'opérateur
Peinture sur béton	31/10/2024	MERCIER Arnaud
Localisation		
Plancher - Sol		
Résultat amiante		
Absence d'amiante		
DESCRIPTION DU PRELEVEMENT :		
Objet		
Peinture sur béton

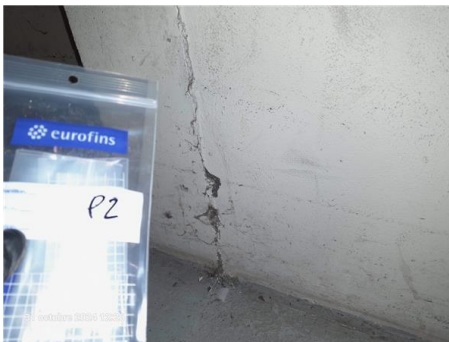
Nom du client	Numéro de dossier	Partie d'ouvrage
CH INTERCOMMUNAL MONTDIDIER-ROYE	T230129977-MONTDIDIER-CH-HOPITAL-SSI-RAT	R-1 - L31
Matériau	Date de prélèvement	Nom de l'opérateur
Enduit ciment	31/10/2024	MERCIER Arnaud
Localisation		
Murs - Murs		
Résultat amiante		
Absence d'amiante		
DESCRIPTION DU PRELEVEMENT :		
Objet		
Enduit ciment

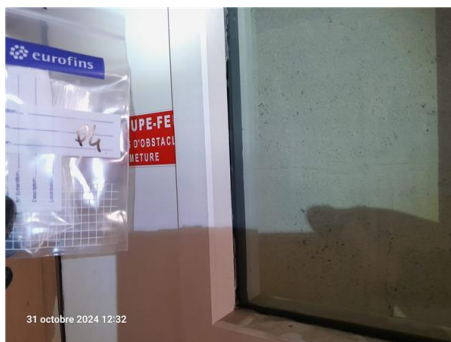
Nom du client	Numéro de dossier	Partie d'ouvrage
CH INTERCOMMUNAL MONTDIDIER-ROYE	T230129977-MONTDIDIER-CH-HOPITAL-SSI-RAT	R-1 - L32
Matériau	Date de prélèvement	Nom de l'opérateur
Mastic vitrier	31/10/2024	MERCIER Arnaud
Localisation		
Porte coupe-feu, pare flamme - Toutes zones		
Résultat amiante		
Absence d'amiante		
DESCRIPTION DU PRELEVEMENT :		
Objet		
Mastic vitrier

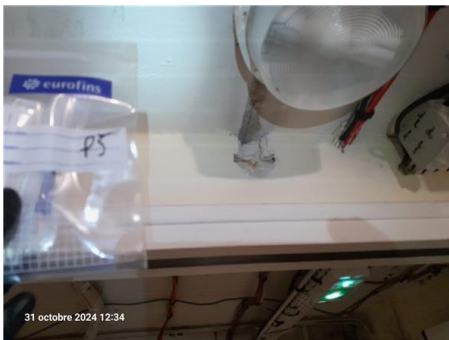
Nom du client	Numéro de dossier	Partie d'ouvrage
CH INTERCOMMUNAL MONTDIDIER-ROYE	T230129977-MONTDIDIER-CH-HOPITAL-SSI-RAT	R-1 - L32
Matériau	Date de prélèvement	Nom de l'opérateur
Enduit plâtreux	31/10/2024	MERCIER Arnaud
Localisation		
Cloisons légères ou préfabriquées		
Résultat amiante		
Absence d'amiante		
DESCRIPTION DU PRELEVEMENT :		
Objet		
Enduit plâtreux

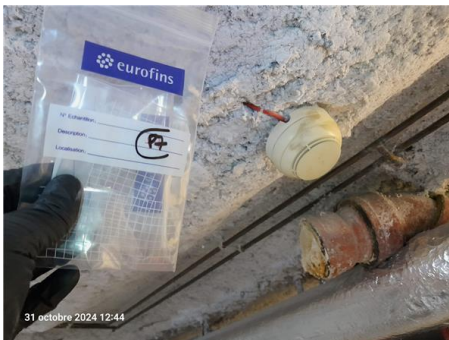
Nom du client	Numéro de dossier	Partie d'ouvrage
CH INTERCOMMUNAL MONTDIDIER-ROYE	T230129977-MONTDIDIER-CH-HOPITAL-SSI-RAT	R-1 - L29
Matériau	Date de prélèvement	Nom de l'opérateur
Flocage	31/10/2024	MERCIER Arnaud
Localisation		
Plafond - Plafond		
Résultat amiante		
Absence d'amiante		
DESCRIPTION DU PRELEVEMENT :		
Objet		
Flocage

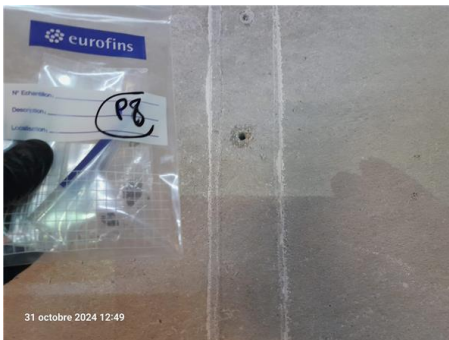
Nom du client	Numéro de dossier	Partie d'ouvrage
CH INTERCOMMUNAL MONTDIDIER-ROYE	T230129977-MONTDIDIER-CH-HOPITAL-SSI-RAT	R-1 - L29
Matériau	Date de prélèvement	Nom de l'opérateur
Enduit ciment	31/10/2024	MERCIER Arnaud
Localisation		
Murs		
Résultat amiante		
Absence d'amiante		
DESCRIPTION DU PRELEVEMENT :		
Objet		
Enduit ciment

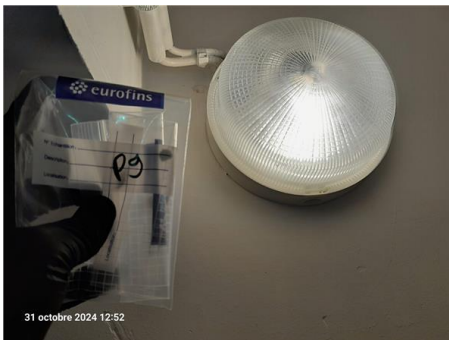
Nom du client	Numéro de dossier	Partie d'ouvrage
CH INTERCOMMUNAL MONTDIDIER-ROYE	T230129977-MONTDIDIER-CH-HOPITAL-SSI-RAT	R-1 - L4
Matériau	Date de prélèvement	Nom de l'opérateur
Enduit plâtreux	31/10/2024	MERCIER Arnaud
Localisation		
Cloisons		
Résultat amiante		
Absence d'amiante		
DESCRIPTION DU PRELEVEMENT :		
Objet		
Enduit plâtreux

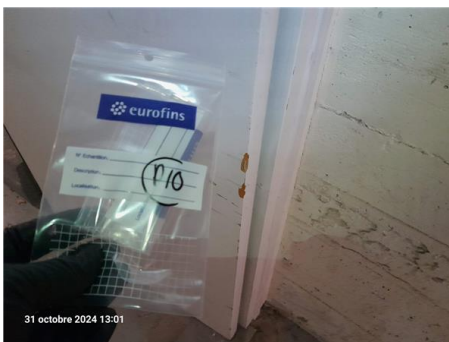
Nom du client	Numéro de dossier	Partie d'ouvrage
CH INTERCOMMUNAL MONTDIDIER-ROYE	T230129977-MONTDIDIER-CH-HOPITAL-SSI-RAT	R-1 - L33
Matériau	Date de prélèvement	Nom de l'opérateur
Plaques menuiserie	31/10/2024	MERCIER Arnaud
Localisation		
Porte coupe-feu, pare flamme		
Résultat amiante		
Absence d'amiante		
DESCRIPTION DU PRELEVEMENT :		
Objet		
Plaques menuiserie

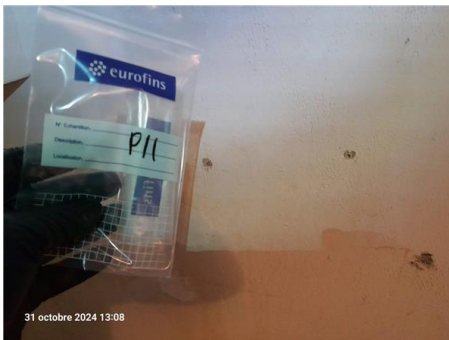
Nom du client	Numéro de dossier	Partie d'ouvrage
CH INTERCOMMUNAL MONTDIDIER-ROYE	T230129977-MONTDIDIER-CH-HOPITAL-SSI-RAT	R-1 - L14
Matériau	Date de prélèvement	Nom de l'opérateur
Enduit ciment	31/10/2024	MERCIER Arnaud
Localisation		
Murs		
Résultat amiante		
Absence d'amiante		
DESCRIPTION DU PRELEVEMENT :		
Objet		
Enduit ciment

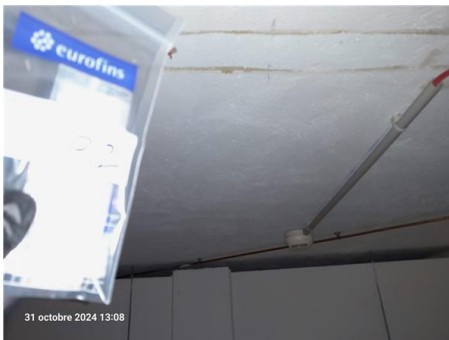
Nom du client	Numéro de dossier	Partie d'ouvrage
CH INTERCOMMUNAL MONTDIDIER-ROYE	T230129977-MONTDIDIER-CH-HOPITAL-SSI-RAT	R-1 - L14
Matériau	Date de prélèvement	Nom de l'opérateur
Enduit ciment	31/10/2024	MERCIER Arnaud
Localisation		
Plafond		
Résultat amiante		
Absence d'amiante		
DESCRIPTION DU PRELEVEMENT :		
Objet		
Enduit ciment

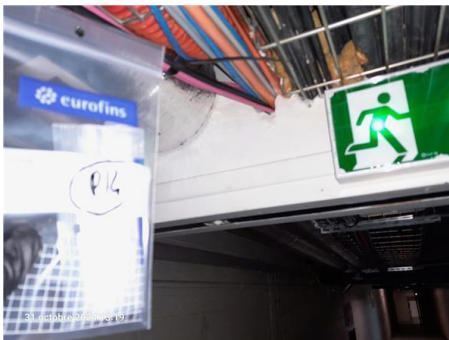
Nom du client	Numéro de dossier	Partie d'ouvrage
CH INTERCOMMUNAL MONTDIDIER-ROYE	T230129977-MONTDIDIER-CH-HOPITAL-SSI-RAT	R-1 - L34
Matériau	Date de prélèvement	Nom de l'opérateur
Enduit plâtreux	31/10/2024	MERCIER Arnaud
Localisation		
Cloisons		
Résultat amiante		
Absence d'amiante		
DESCRIPTION DU PRELEVEMENT :		
Objet		
Enduit plâtreux

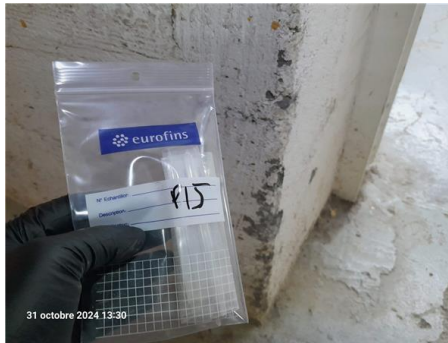
Nom du client	Numéro de dossier	Partie d'ouvrage
CH INTERCOMMUNAL MONTDIDIER-ROYE	T230129977-MONTDIDIER-CH-HOPITAL-SSI-RAT	R-1 - L36
Matériau	Date de prélèvement	Nom de l'opérateur
Enduit ciment	31/10/2024	MERCIER Arnaud
Localisation		
Murs		
Résultat amiante		
Absence d'amiante		
DESCRIPTION DU PRELEVEMENT :		
Objet		
Enduit ciment

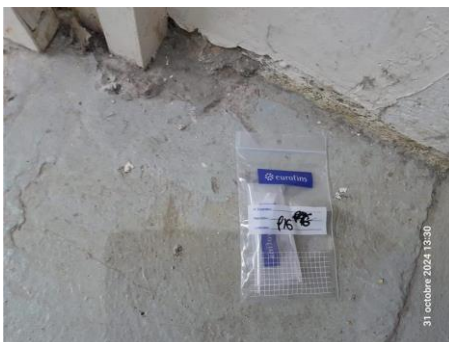
Nom du client	Numéro de dossier	Partie d'ouvrage
CH INTERCOMMUNAL MONTDIDIER-ROYE	T230129977-MONTDIDIER-CH-HOPITAL-SSI-RAT	R-1 - L36
Matériau	Date de prélèvement	Nom de l'opérateur
Peinture sur béton	31/10/2024	MERCIER Arnaud
Localisation		
Plancher		
Résultat amiante		
Absence d'amiante		
DESCRIPTION DU PRELEVEMENT :		
Objet		
Peinture sur béton

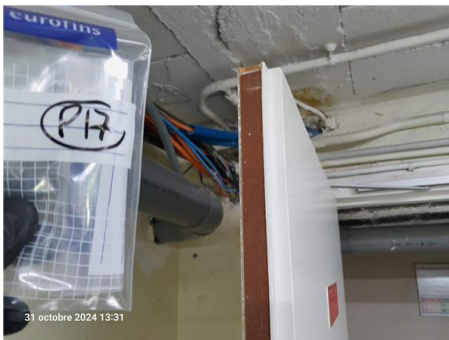
Nom du client	Numéro de dossier	Partie d'ouvrage
CH INTERCOMMUNAL MONTDIDIER-ROYE	T230129977-MONTDIDIER-CH-HOPITAL-SSI-RAT	R-1 - L37
Matériau	Date de prélèvement	Nom de l'opérateur
Joint coupe feu	31/10/2024	MERCIER Arnaud
Localisation		
Porte coupe-feu, pare flamme		
Résultat amiante		
Absence d'amiante		
DESCRIPTION DU PRELEVEMENT :		
Objet		
Joint coupe feu

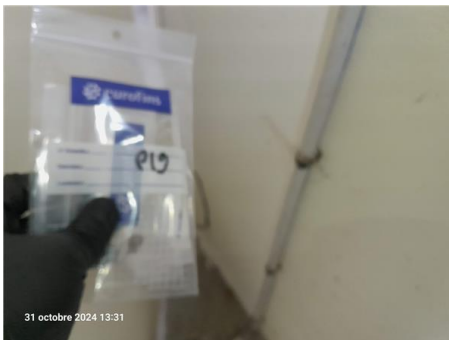
Nom du client	Numéro de dossier	Partie d'ouvrage
CH INTERCOMMUNAL MONTDIDIER-ROYE	T230129977-MONTDIDIER-CH-HOPITAL-SSI-RAT	R-1 - L37
Matériau	Date de prélèvement	Nom de l'opérateur
Enduit ciment	31/10/2024	MERCIER Arnaud
Localisation		
Murs		
Résultat amiante		
Absence d'amiante		
DESCRIPTION DU PRELEVEMENT :		
Objet		
Enduit ciment

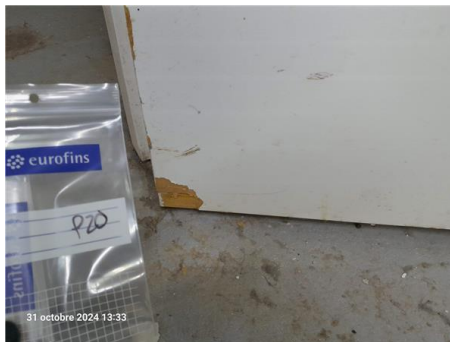
Nom du client	Numéro de dossier	Partie d'ouvrage
CH INTERCOMMUNAL MONTDIDIER-ROYE	T230129977-MONTDIDIER-CH-HOPITAL-SSI-RAT	R-1 - L37
Matériau	Date de prélèvement	Nom de l'opérateur
Plaques menuiserie	31/10/2024	MERCIER Arnaud
Localisation		
Porte coupe-feu, pare flamme		
Résultat amiante		
Absence d'amiante		
DESCRIPTION DU PRELEVEMENT :		
Objet		
Plaques menuiserie

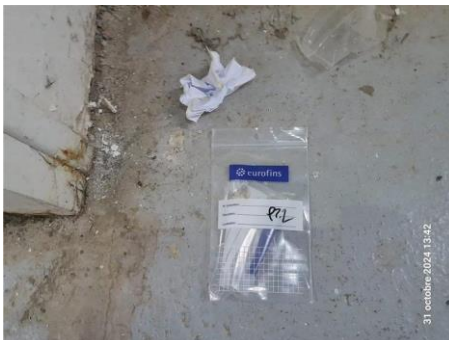
Nom du client	Numéro de dossier	Partie d'ouvrage
CH INTERCOMMUNAL MONTDIDIER-ROYE	T230129977-MONTDIDIER-CH-HOPITAL-SSI-RAT	R-1 - L37
Matériau	Date de prélèvement	Nom de l'opérateur
Peinture sur béton	31/10/2024	MERCIER Arnaud
Localisation		
Plancher		
Résultat amiante		
Absence d'amiante		
DESCRIPTION DU PRELEVEMENT :		
Objet		
Peinture sur béton

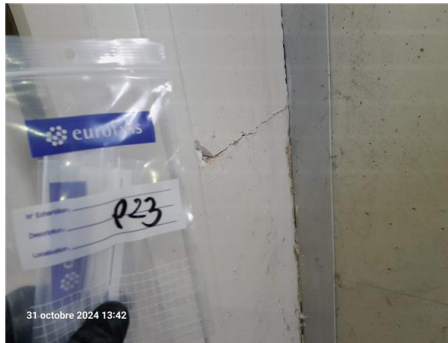
Nom du client	Numéro de dossier	Partie d'ouvrage
CH INTERCOMMUNAL MONTDIDIER-ROYE	T230129977-MONTDIDIER-CH-HOPITAL-SSI-RAT	R-1 - L37
Matériau	Date de prélèvement	Nom de l'opérateur
Enduit plâtreux	31/10/2024	MERCIER Arnaud
Localisation		
Cloisons		
Résultat amiante		
Absence d'amiante		
DESCRIPTION DU PRELEVEMENT :		
Objet		
Enduit plâtreux

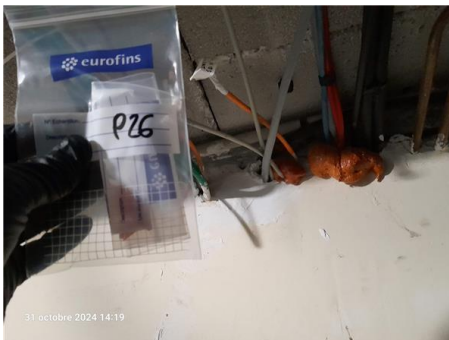
Nom du client	Numéro de dossier	Partie d'ouvrage
CH INTERCOMMUNAL MONTDIDIER-ROYE	T230129977-MONTDIDIER-CH-HOPITAL-SSI-RAT	R-1 - L33
Matériau	Date de prélèvement	Nom de l'opérateur
Enveloppe de câble	31/10/2024	MERCIER Arnaud
Localisation		
Cables électriques		
Résultat amiante		
Absence d'amiante		
DESCRIPTION DU PRELEVEMENT :		
Objet		
Enveloppe de câble

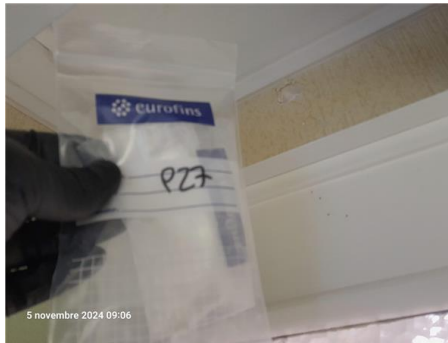
Nom du client	Numéro de dossier	Partie d'ouvrage
CH INTERCOMMUNAL MONTDIDIER-ROYE	T230129977-MONTDIDIER-CH-HOPITAL-SSI-RAT	RDC - L79
Matériau	Date de prélèvement	Nom de l'opérateur
Enduit plâtreux	31/10/2024	MERCIER Arnaud
Localisation		
Murs		
Résultat amiante		
Absence d'amiante		
DESCRIPTION DU PRELEVEMENT :		
Objet		
Enduit plâtreux

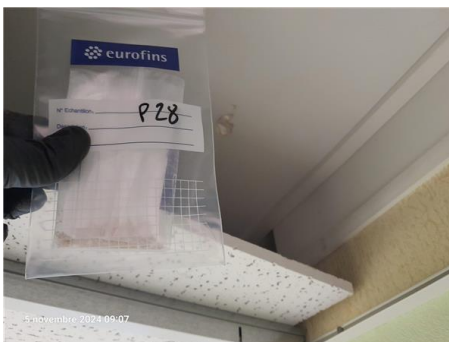
Nom du client	Numéro de dossier	Partie d'ouvrage
CH INTERCOMMUNAL MONTDIDIER-ROYE	T230129977-MONTDIDIER-CH-HOPITAL-SSI-RAT	RDC - L79
Matériau	Date de prélèvement	Nom de l'opérateur
Enduit plâtreux	31/10/2024	MERCIER Arnaud
Localisation		
Plafond		
Résultat amiante		
Absence d'amiante		
DESCRIPTION DU PRELEVEMENT :		
Objet		
Enduit plâtreux

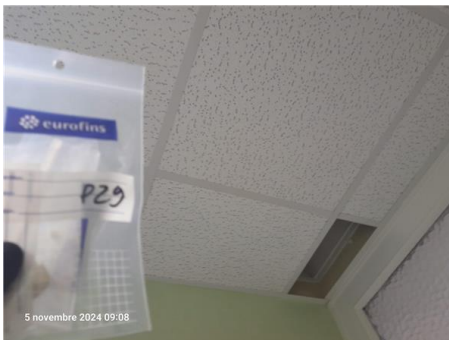
Nom du client	Numéro de dossier	Partie d'ouvrage
CH INTERCOMMUNAL MONTDIDIER-ROYE	T230129977-MONTDIDIER-CH-HOPITAL-SSI-RAT	RDC - L79
Matériau	Date de prélèvement	Nom de l'opérateur
Panneaux de faux-plafond	31/10/2024	MERCIER Arnaud
Localisation		
Faux-plafond		
Résultat amiante		
Absence d'amiante		
DESCRIPTION DU PRELEVEMENT :		
Objet		
Panneaux de faux-plafond

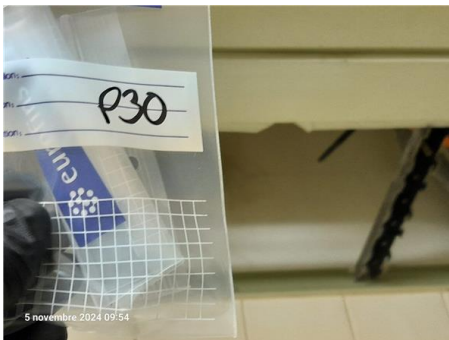
Nom du client	Numéro de dossier	Partie d'ouvrage
CH INTERCOMMUNAL MONTDIDIER-ROYE	T230129977-MONTDIDIER-CH-HOPITAL-SSI-RAT	RDC - L60
Matériau	Date de prélèvement	Nom de l'opérateur
Panneaux de faux-plafond	31/10/2024	MERCIER Arnaud
Localisation		
Faux-plafond		
Résultat amiante		
Absence d'amiante		
DESCRIPTION DU PRELEVEMENT :		
Objet		
Panneaux de faux-plafond

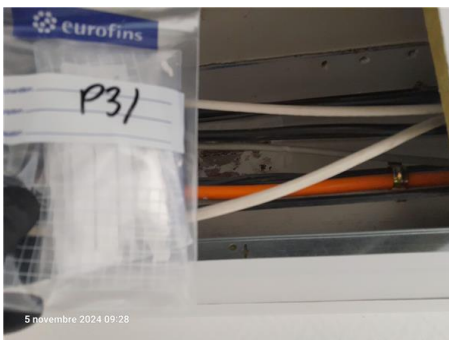
Nom du client	Numéro de dossier	Partie d'ouvrage
CH INTERCOMMUNAL MONTDIDIER-ROYE	T230129977-MONTDIDIER-CH-HOPITAL-SSI-RAT	RDC - L95
Matériau	Date de prélèvement	Nom de l'opérateur
Enduit plâtreux	31/10/2024	MERCIER Arnaud
Localisation		
Murs		
Résultat amiante		
Absence d'amiante		
DESCRIPTION DU PRELEVEMENT :		
Objet		
Enduit plâtreux

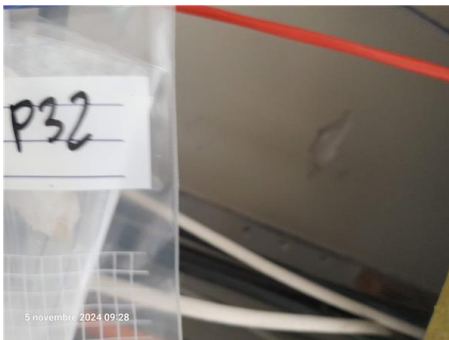
Nom du client	Numéro de dossier	Partie d'ouvrage
CH INTERCOMMUNAL MONTDIDIER-ROYE	T230129977-MONTDIDIER-CH-HOPITAL-SSI-RAT	RDC - L95
Matériau	Date de prélèvement	Nom de l'opérateur
Enduit plâtreux	31/10/2024	MERCIER Arnaud
Localisation		
Plafond		
Résultat amiante		
Absence d'amiante		
DESCRIPTION DU PRELEVEMENT :		
Objet		
Enduit plâtreux

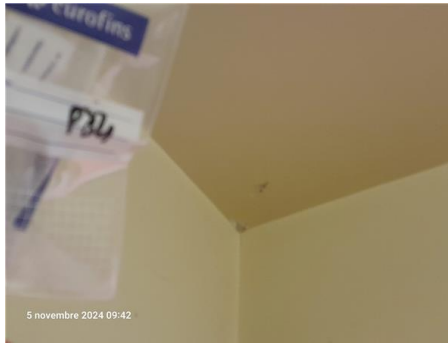
Nom du client	Numéro de dossier	Partie d'ouvrage
CH INTERCOMMUNAL MONTDIDIER-ROYE	T230129977-MONTDIDIER-CH-HOPITAL-SSI-RAT	RDC - L48
Matériau	Date de prélèvement	Nom de l'opérateur
Enduit+bande à joint	31/10/2024	MERCIER Arnaud
Localisation		
Plafond		
Résultat amiante		
Absence d'amiante		
DESCRIPTION DU PRELEVEMENT :		
Objet		
Enduit+bande à joint

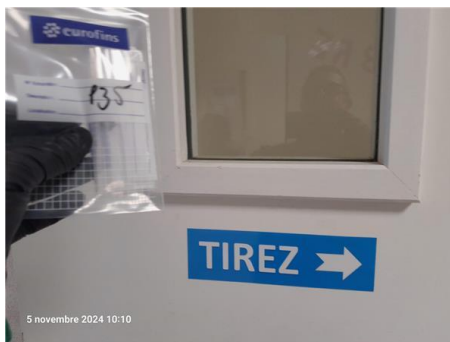
Nom du client	Numéro de dossier	Partie d'ouvrage
CH INTERCOMMUNAL MONTDIDIER-ROYE	T230129977-MONTDIDIER-CH-HOPITAL-SSI-RAT	RDC - L98
Matériau	Date de prélèvement	Nom de l'opérateur
Mastic vitrier	31/10/2024	MERCIER Arnaud
Localisation		
Porte coupe-feu, pare flamme		
Résultat amiante		
Absence d'amiante		
DESCRIPTION DU PRELEVEMENT :		
Objet		
Mastic vitrier

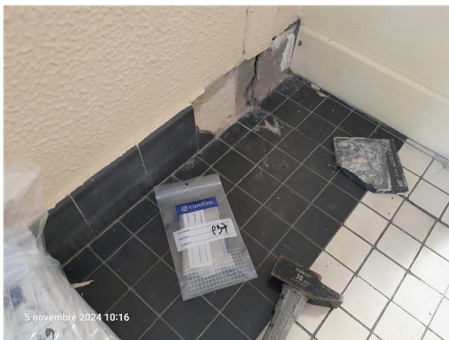
Nom du client	Numéro de dossier	Partie d'ouvrage
CH INTERCOMMUNAL MONTDIDIER-ROYE	T230129977-MONTDIDIER-CH-HOPITAL-SSI-RAT	RDC - L98
Matériau	Date de prélèvement	Nom de l'opérateur
Colle de plinthes	31/10/2024	MERCIER Arnaud
Localisation		
Murs		
Résultat amiante		
Absence d'amiante		
DESCRIPTION DU PRELEVEMENT :		
Objet		
Colle de plinthes

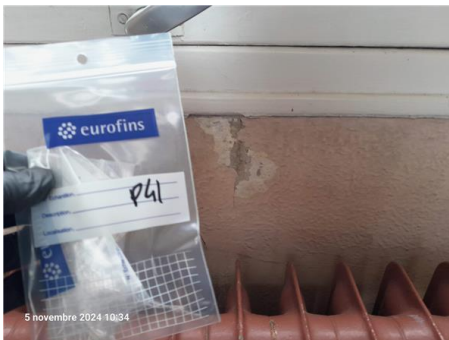
Nom du client	Numéro de dossier	Partie d'ouvrage
CH INTERCOMMUNAL MONTDIDIER-ROYE	T230129977-MONTDIDIER-CH-HOPITAL-SSI-RAT	RDC - L98
Matériau	Date de prélèvement	Nom de l'opérateur
Enduit plâtreux	31/10/2024	MERCIER Arnaud
Localisation		
Murs		
Résultat amiante		
Absence d'amiante		
DESCRIPTION DU PRELEVEMENT :		
Objet		
Enduit plâtreux

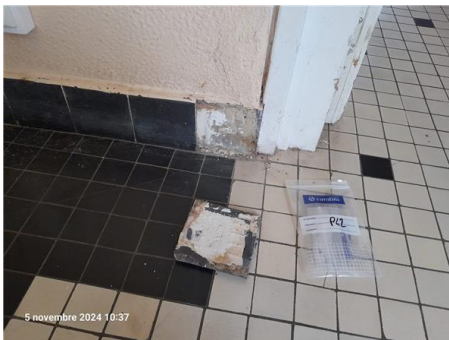
Nom du client	Numéro de dossier	Partie d'ouvrage
CH INTERCOMMUNAL MONTDIDIER-ROYE	T230129977-MONTDIDIER-CH-HOPITAL-SSI-RAT	RDC - L98
Matériau	Date de prélèvement	Nom de l'opérateur
Colle de plinthes	31/10/2024	MERCIER Arnaud
Localisation		
Murs		
Résultat amiante		
Absence d'amiante		
DESCRIPTION DU PRELEVEMENT :		
Objet		
Colle de plinthes
