Rapport de repérage des matériaux et produits contenant de l'amiante avant réalisation de travaux dans un immeuble bâti

Nom du site : BATIMENT CFP-DRFIP-VALENCIENNES

BATIMENT CFP-DRFIP
1 RUE RAOUL FOLLEREAU
59300 VALENCIENNES

Référence du rapport : 14630708/S1.1.2.R

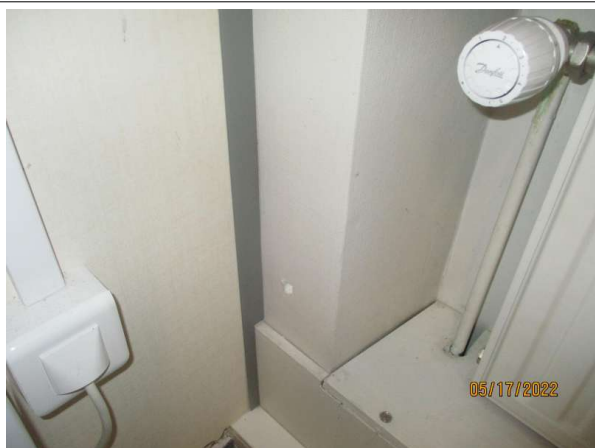
Prélèvement - P001 : R+1/Bât A / Chef DSPL - Enduit-
(Absence d'amiante)

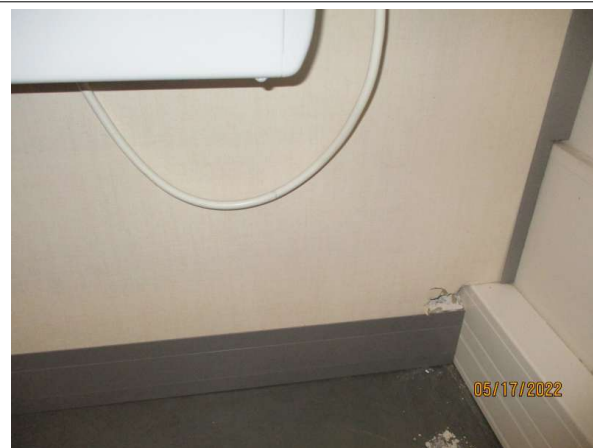
Prélèvement - P002 : R+1/Bât A / Chef DSPL - Enduit-
(Absence d'amiante)

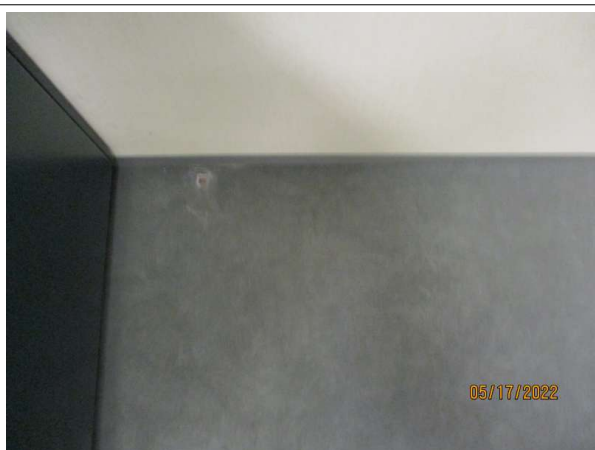
Prélèvement - P003 : R+1/Bât A / Chef DSPL - Ragraéage-
(Absence d'amiante)

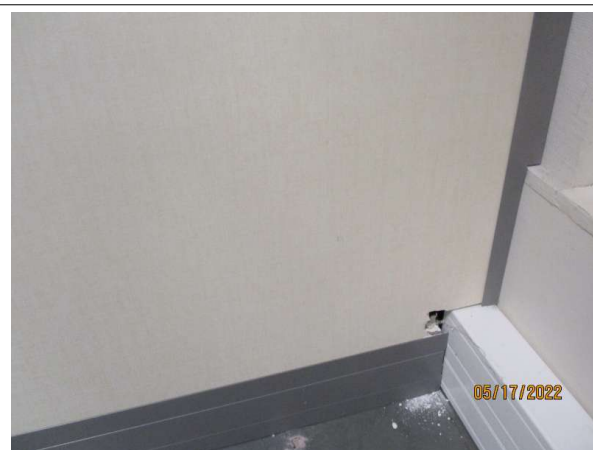
Prélèvement - P004 : R+1/Bât A / Salle de réunion - Enduit-
(Absence d'amiante)

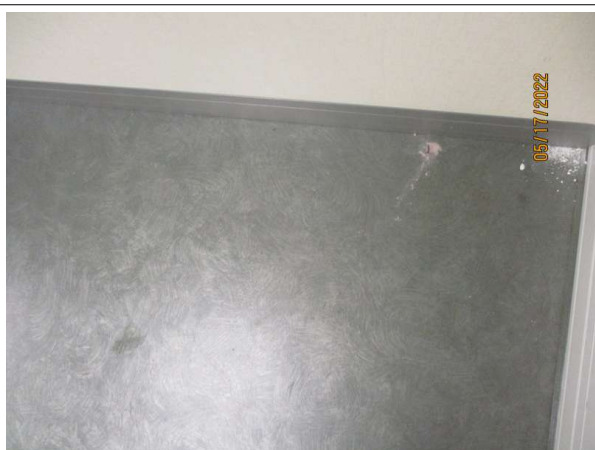
Prélèvement - P005 : R+1/Bât A / Salle de réunion - Ragraéage-
(Absence d'amiante)

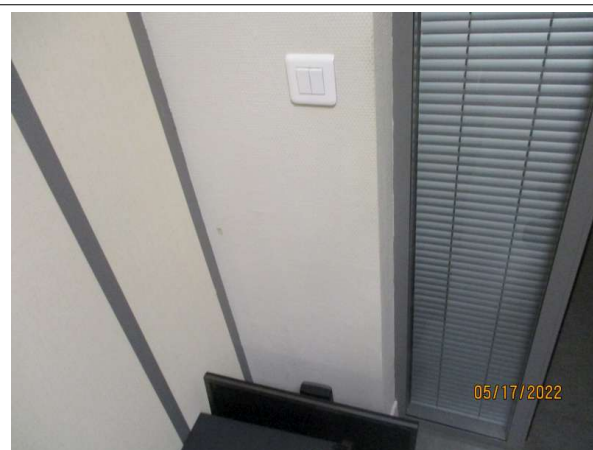
Prélèvement - P006 : R+1/Bât A / Municipale - Enduit-
(Absence d'amiante)

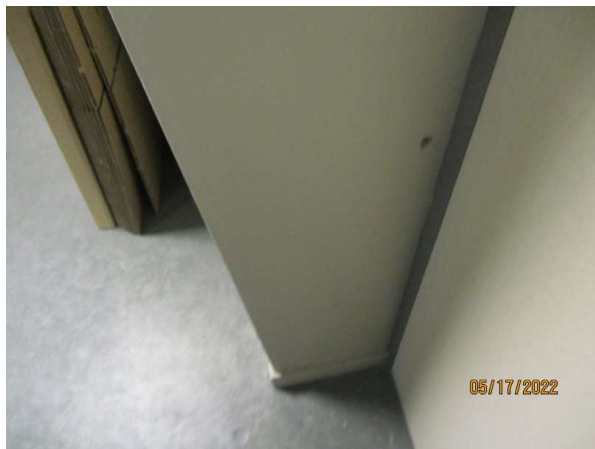
Prélèvement - P007 : R+1/Bât A / Municipale - Enduit-
(Absence d'amiante)

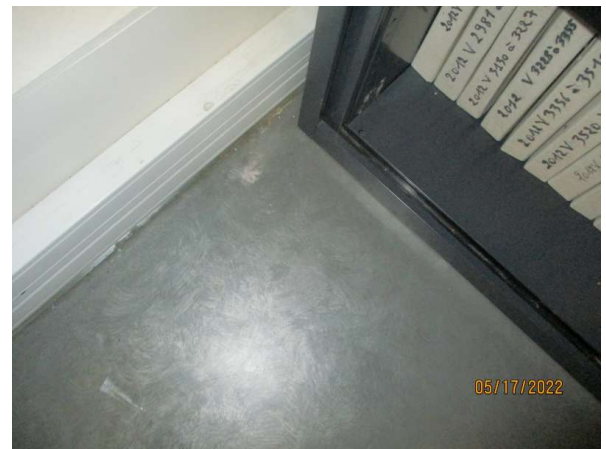
Prélèvement - P008 : R+1/Bât A / Municipale - Ragréage-
(Absence d'amiante)

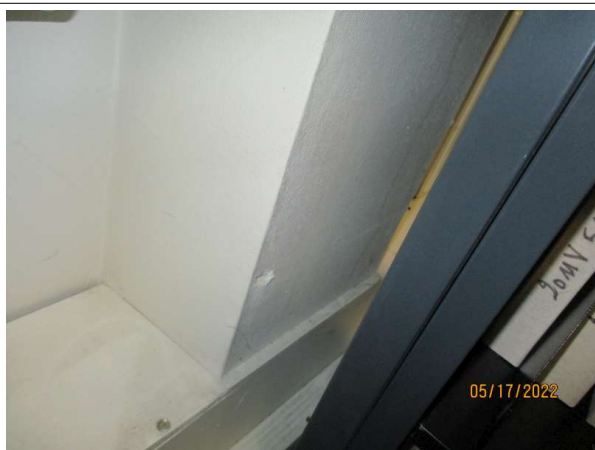
Prélèvement - P009 : R+1/Bât A / Municipale - Enduit-
(Présence d'amiante)

Toutefois, nous recommandons de réaliser des prélèvements complémentaires pour circonscrire au mieux la présence de fibres d'amiante.

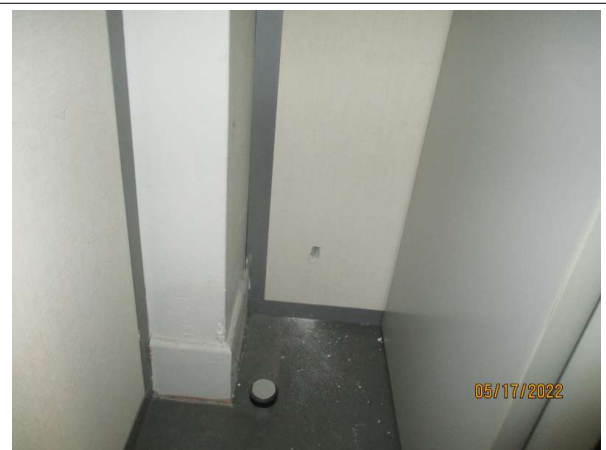
Prélèvement - P010 : R+1/Bât A / Municipale - Enduit-
(Absence d'amiante)

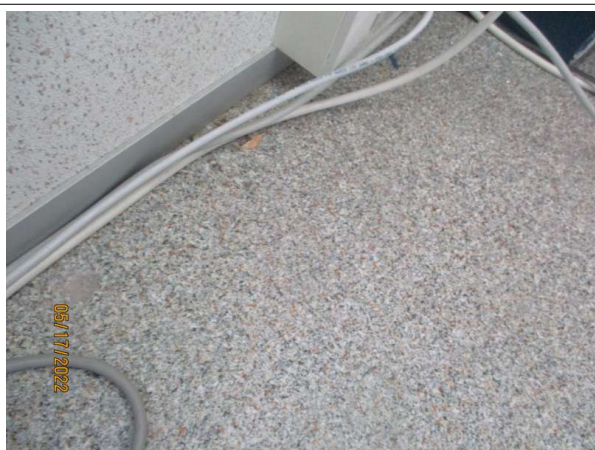
Prélèvement - P011 : R+1/Bât B / Cadre A SPF - Ragréage-
(Absence d'amiante)

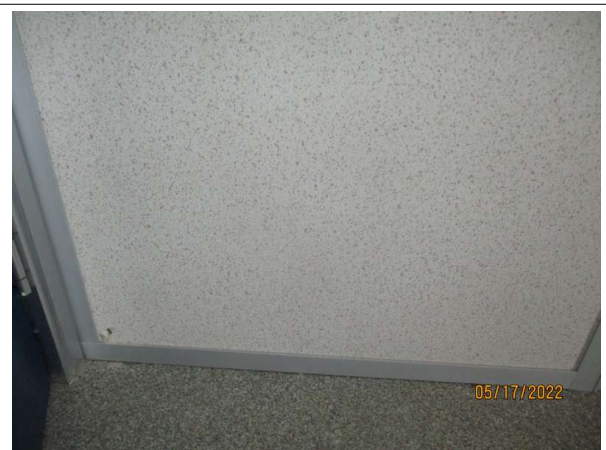
Prélèvement - P012 : R+1/Bât B / Cadre A SPF - Enduit-
(Absence d'amiante)

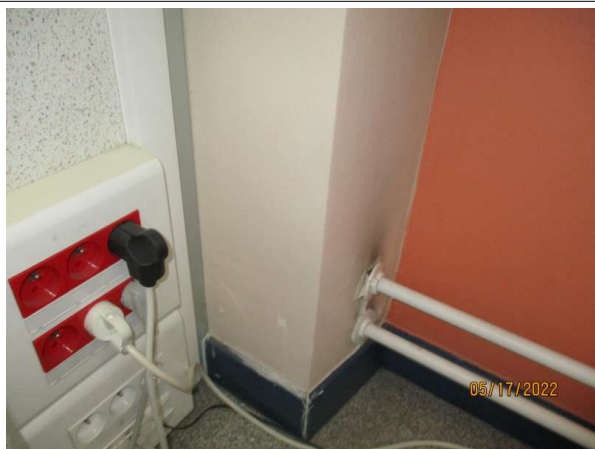
Prélèvement - P013 : R+1/Bât B / Cadre A SPF - Enduit-
(Présence d'amiante)

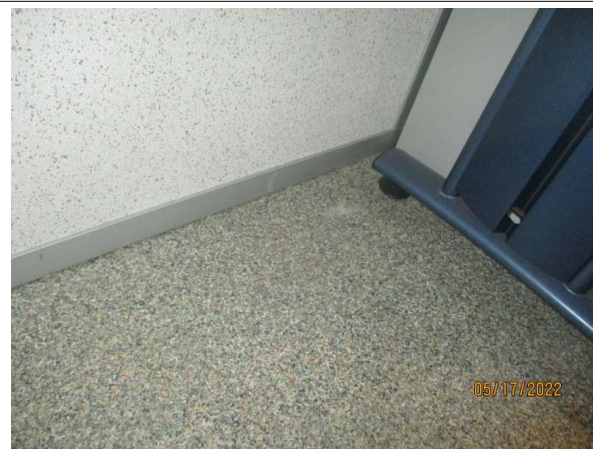
Prélèvement - P014 : R+1/Bât B / SDIF PTGC - Ragréage-
(Absence d'amiante)

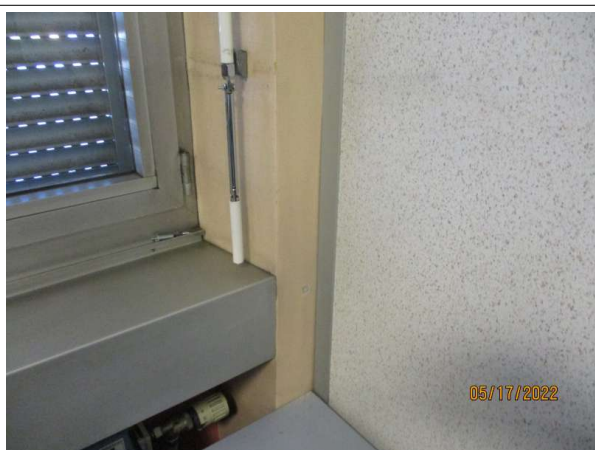
Prélèvement - P015 : R+1/Bât B / SDIF PTGC - Enduit-
(Absence d'amiante)

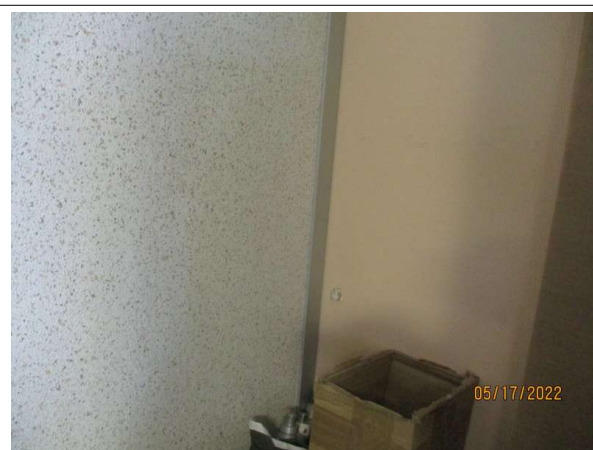
Prélèvement - P016 : R+1/Bât B / SDIF PTGC - Enduit-
(Absence d'amiante)

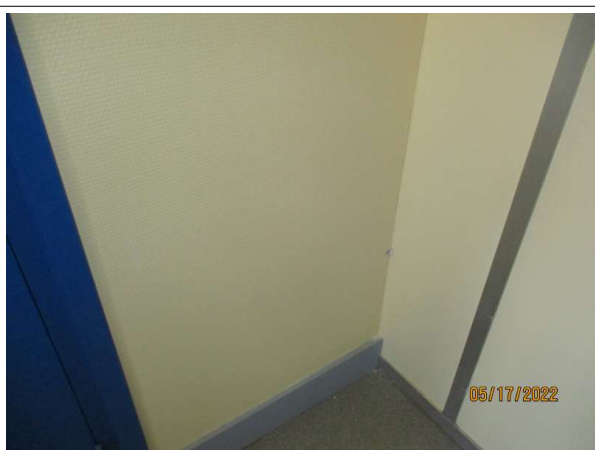
Prélèvement - P017 : R+1/Bât B / Bureau 120 - Enduit-
(Absence d'amiante)

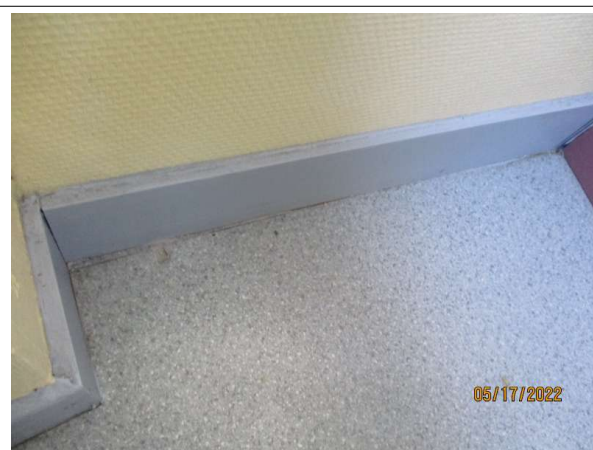
Prélèvement - P018 : R+1/Bât B / Bureau 120 - Ragréage-
(Absence d'amiante)

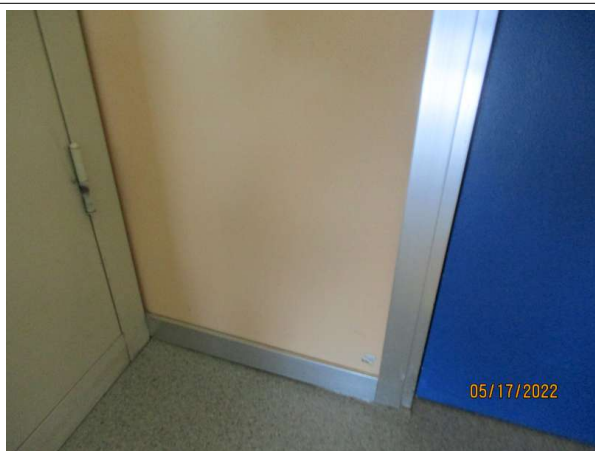
Prélèvement - P019 : R+1/Bât B / Cadre A - Enduit- (Absence d'amiante)

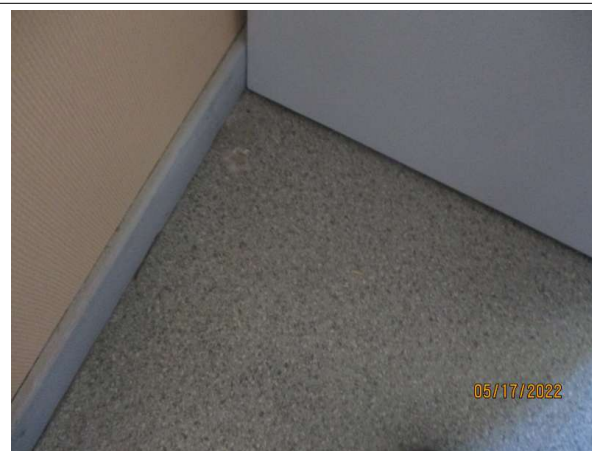
Prélèvement - P020 : R+1/Bât B / Cadre A - Ragréage- (Absence d'amiante)

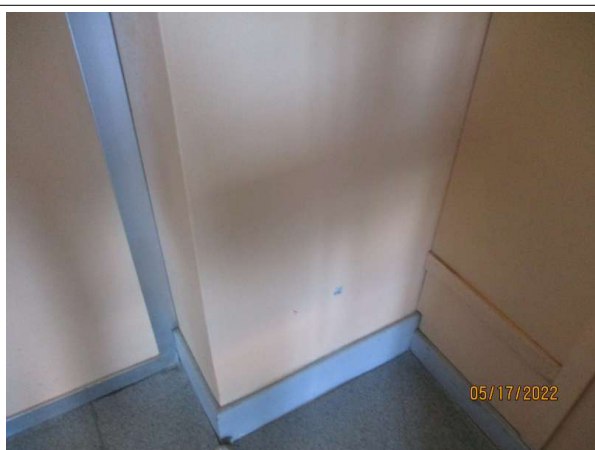
Prélèvement - P021 : R+1/Bât B / Cadre A - Enduit- (Présence d'amiante)

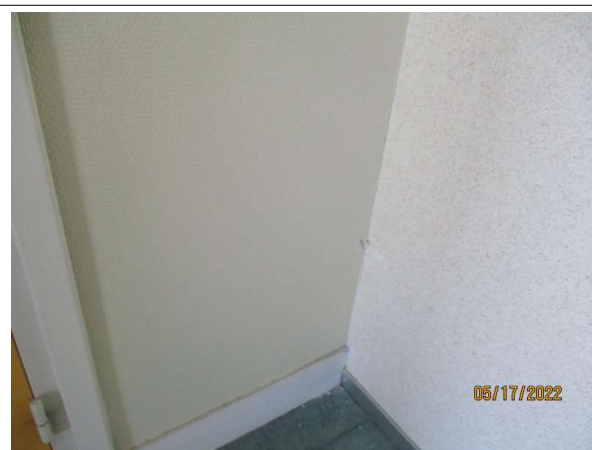
Prélèvement - P022 : R+2/Bât B / Bureau 220 - Enduit- (Absence d'amiante)

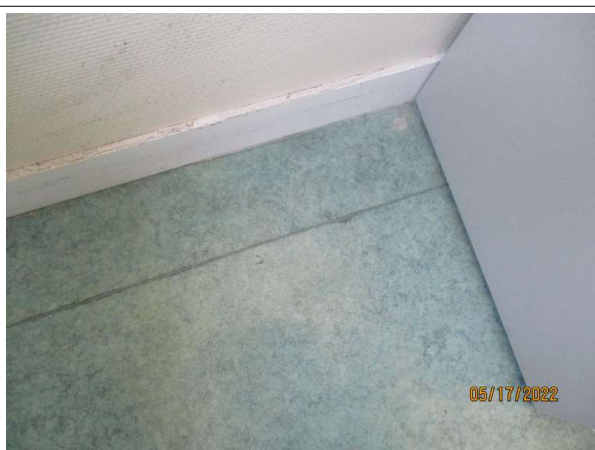
Prélèvement - P023 : R+2/Bât B / Bureau 220 - Ragréage- (Absence d'amiante)

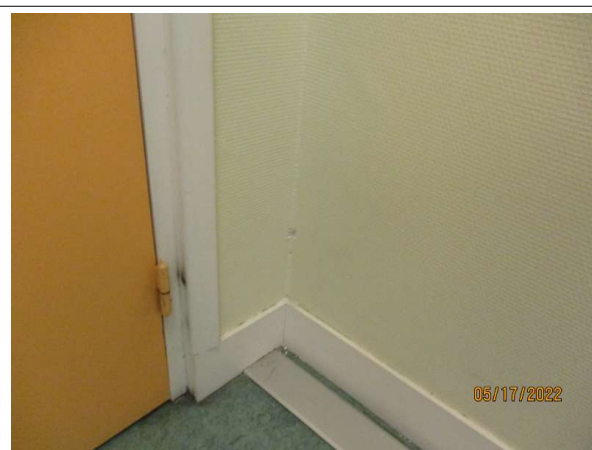
Prélèvement - P024 : R+2/Bât B / Bureau réception - Enduit- (Absence d'amiante)

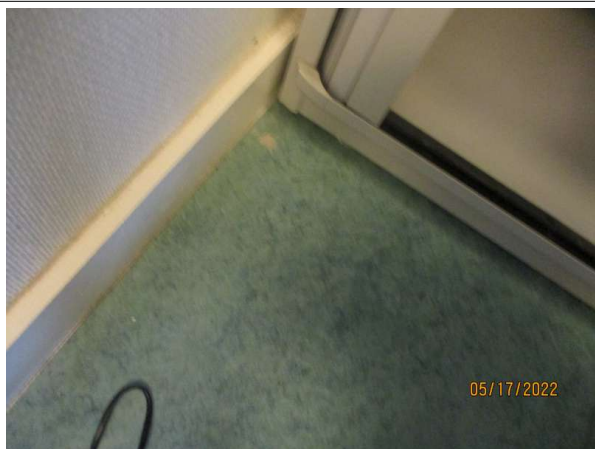
Prélèvement - P025 : R+2/Bât B / Bureau réception - Ragréage
- (Présence d'amiante)

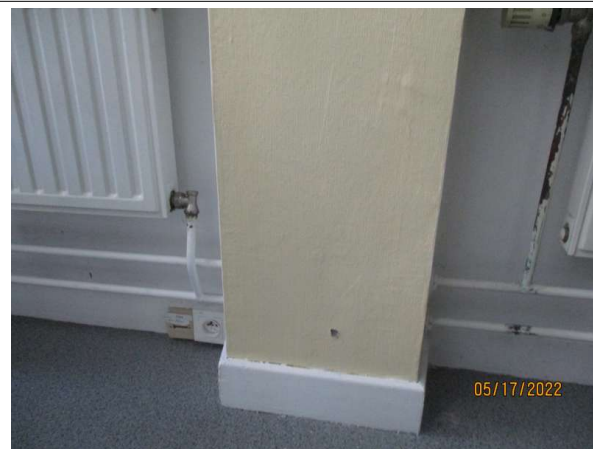
Prélèvement - P026 : R+3/Bât B / Bureau 304 - Enduit-
(Absence d'amiante)

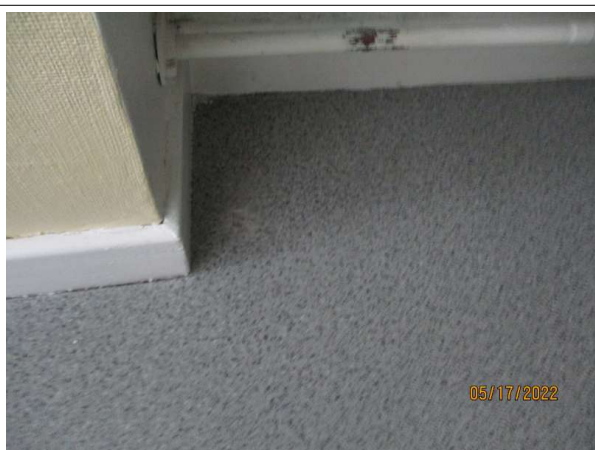
Prélèvement - P027 : R+3/Bât B / Bureau 304 - Ragréage-
(Absence d'amiante)

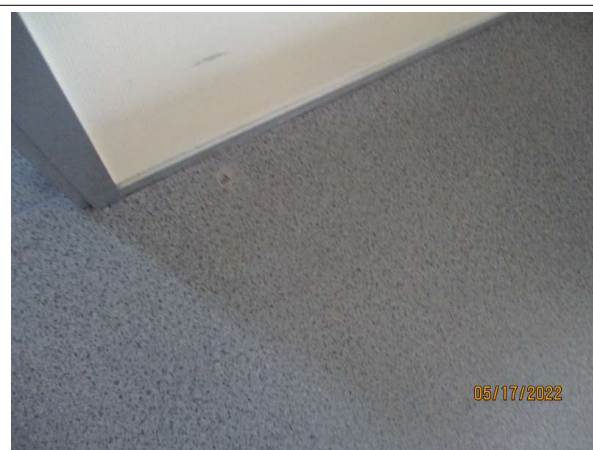
Prélèvement - P028 : R+3/Bât B / Bureau 304 - Ragréage-
(Absence d'amiante)

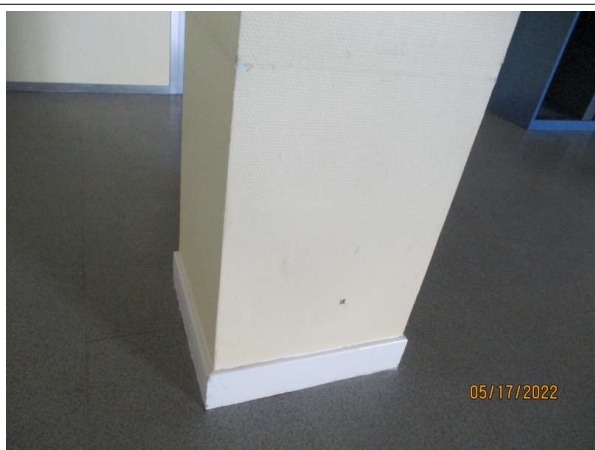
Prélèvement - P029 : R+3/Bât B / SGC - Enduit- (Absence
d'amiante)
