RAPPORT DE MISSION DE REPERAGE DES MATERIAUX ET PRODUITS CONTENANT DU PLOMB AVANT REALISATION DE TRAVAUX

Rapport N° 554796 établi le 09/10/2018

**36 RUE VAUGIRARD
75006 PARIS**

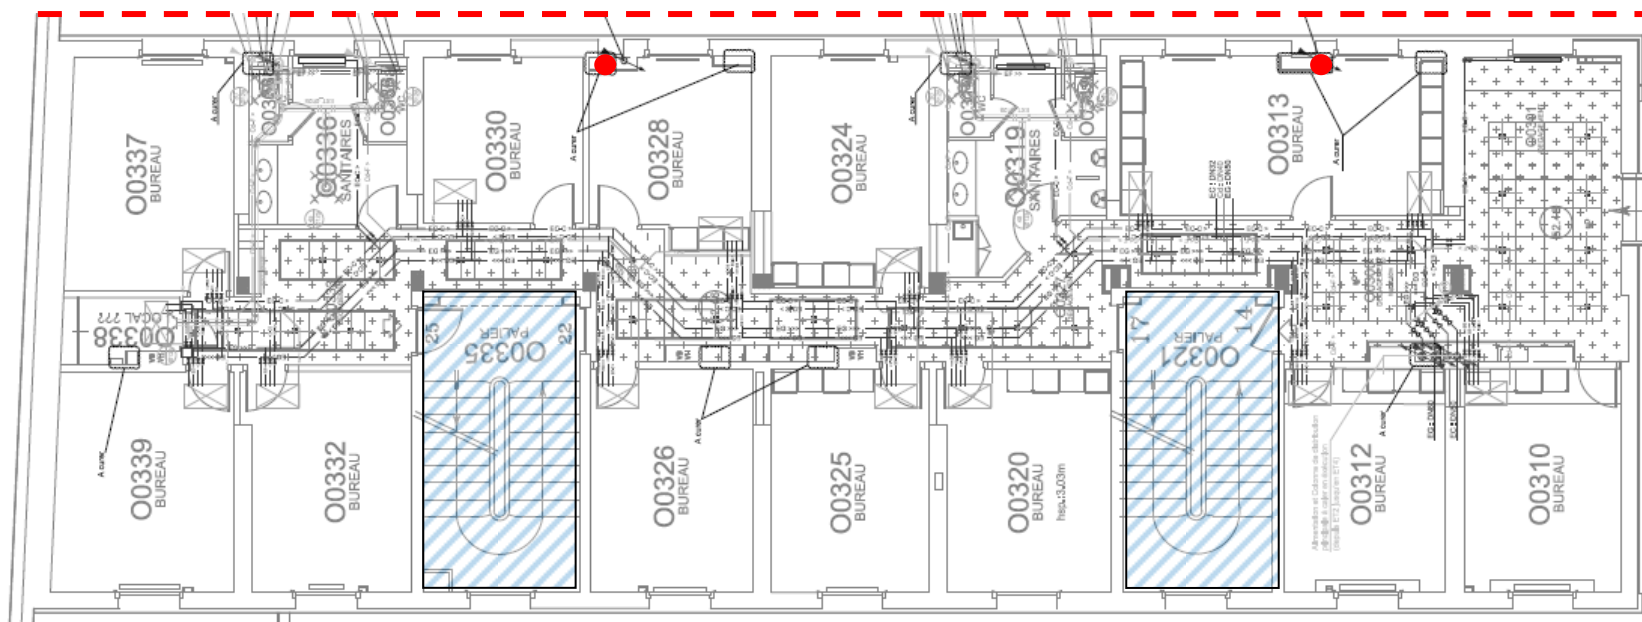
Planche
N°2/3

NIVEAU : R+3

Fenêtre avec peinture plomb
