RAPPORT DE REPERAGE DES MATERIAUX ET PRODUITS CONTENANT DE L'AMIANTE AVANT REALISATION DE TRAVAUX DANS UN IMMEUBLE BÂTI

Rapport N° 554796 établi le 09/10/2018

**36 RUE VAUGIRARD
75006 PARIS**

Programme de travaux : Travaux de rénovation complète des plateaux du R+2, R+3 et R+4 du bâtiment O (hors sanitaires)

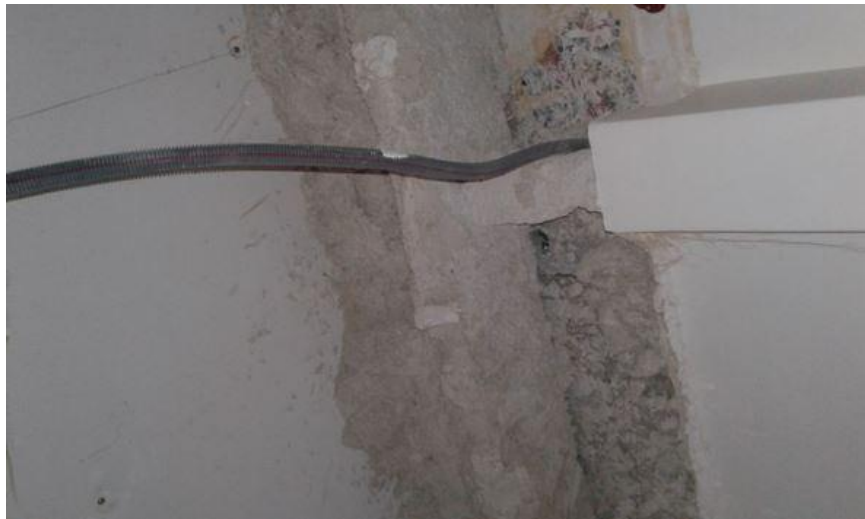
PRELEVEMENT : P1

Présence d'amiante **Non**

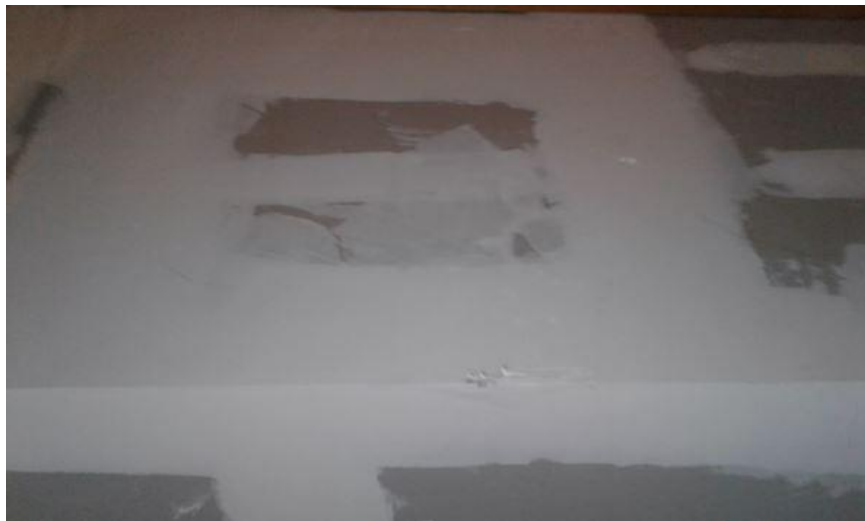
PRELEVEMENT : P4

Pièce ou Local	Circulation (4ème étage)
Composant de la construction	Cloisons sèches (assemblées, préfabriquées)
Partie du composant	Bande calicot

Présence d'amiante **Non**

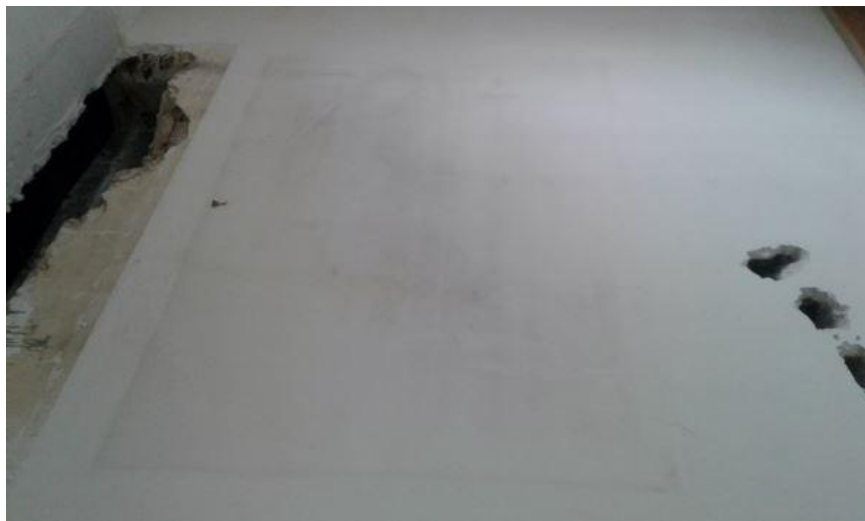
PRELEVEMENT : P5

Présence d'amiante **Non**

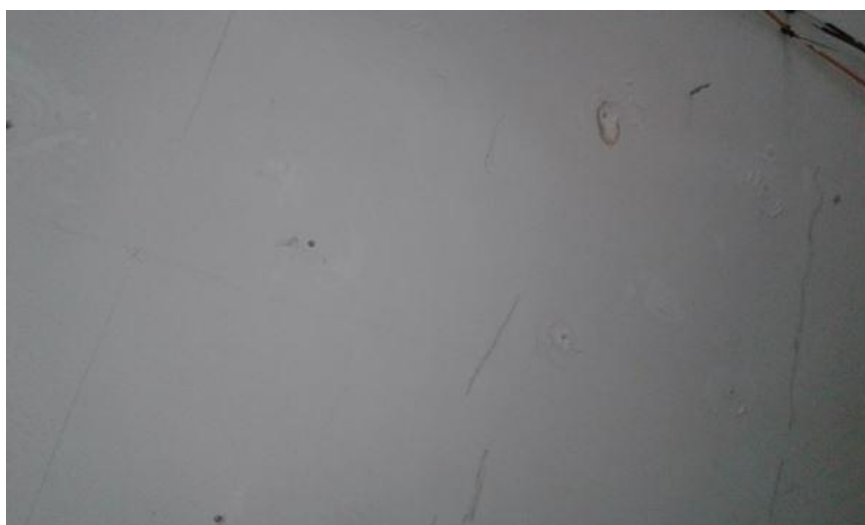
PRELEVEMENT : P6

Pièce ou Local	Circulation (4ème étage)
Composant de la construction	Plafonds
Partie du composant	Enduits à base de plâtre Lissés

Présence d'amiante **Non**

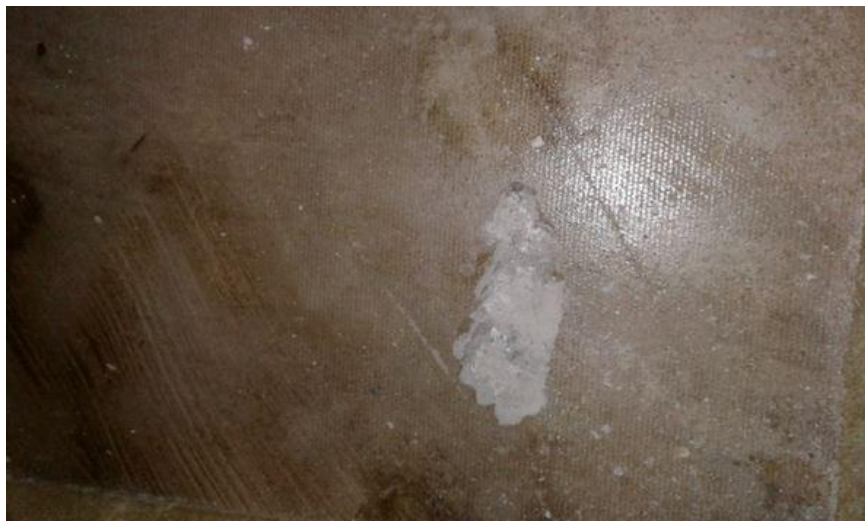
PRELEVEMENT : P7

Présence d'amiante **Non**

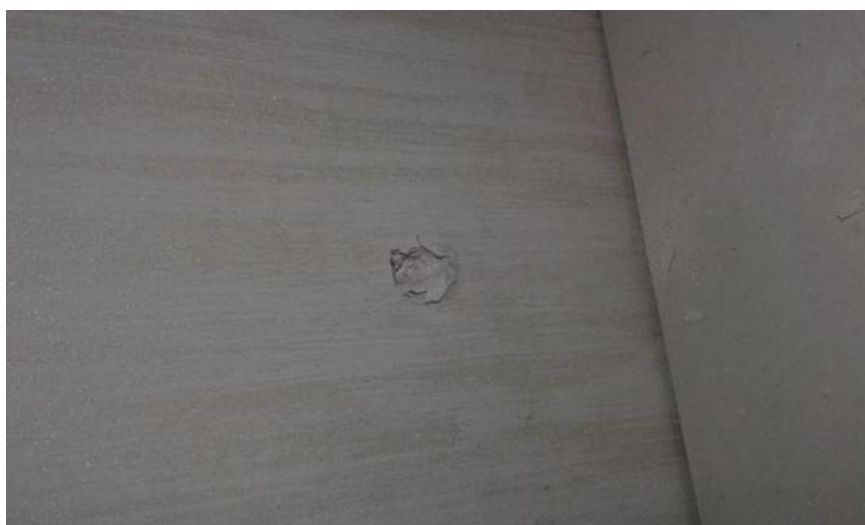
PRELEVEMENT : P8

Pièce ou Local	Bureaux coté rue Garancière (4ème étage)
Composant de la construction	Murs et cloisons maçonnés
Partie du composant	Enduits à base de plâtre lissés

Présence d'amiante **Non**

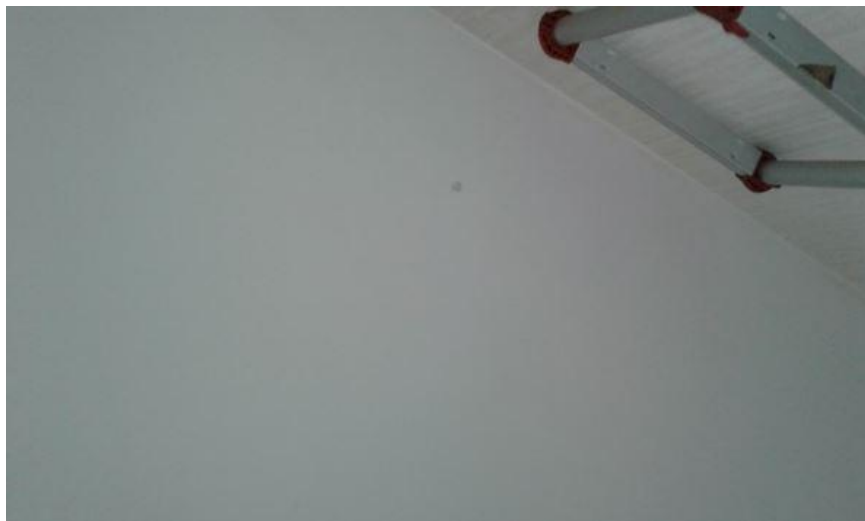
PRELEVEMENT : P9

**Présence
d'amiante** **Non**

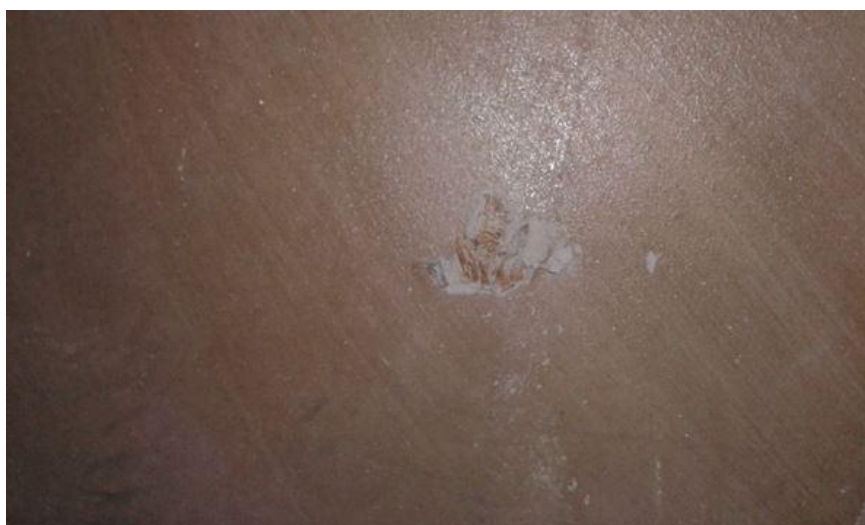
PRELEVEMENT : P10

Pièce ou Local	Bureaux coté rue Garancière (3ème étage)
Composant de la construction	Revêtements de sols
Partie du composant	Dalles de sol

**Présence
d'amiante** **Non**

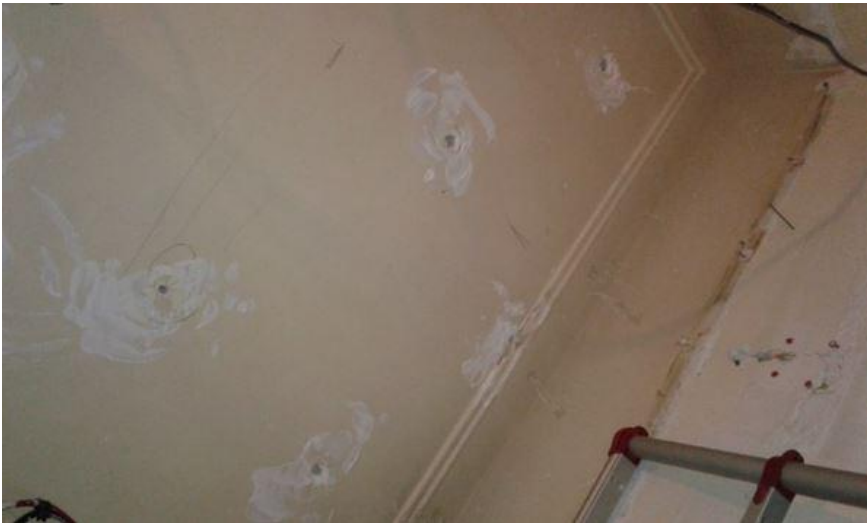
PRELEVEMENT : P11

Pièce ou Local	Circulation (3ème étage)

Composant de la construction	Plafonds	
Partie du composant	Enduits à base de plâtre Lissés	
Présence d'amiante	Non	
Plan N°	/

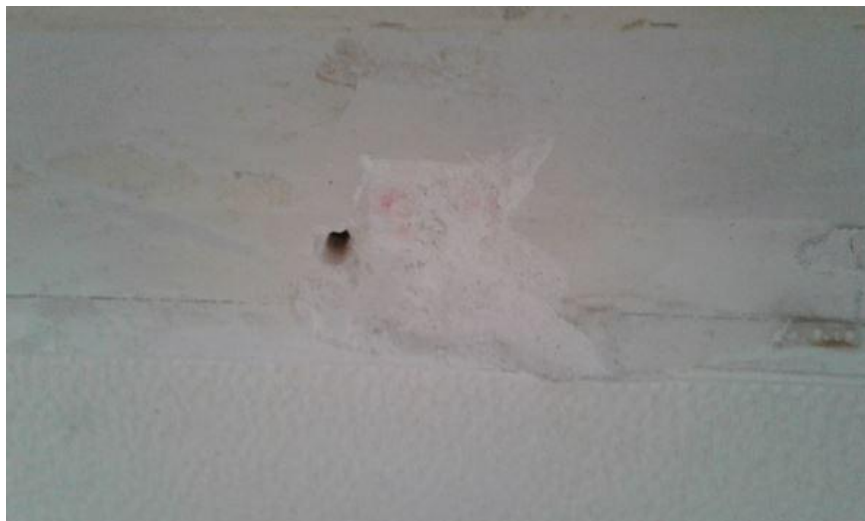
PRELEVEMENT : P12

Présence d'amiante **Non**

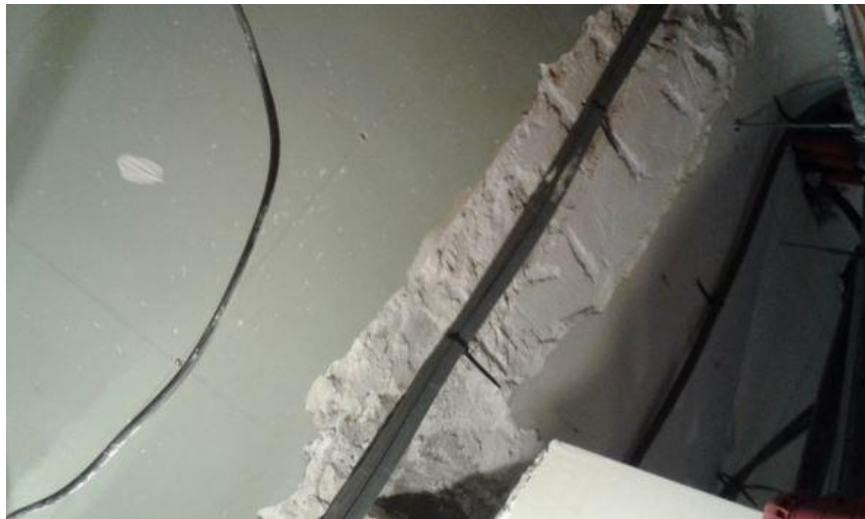
Présence d'amiante **Non**

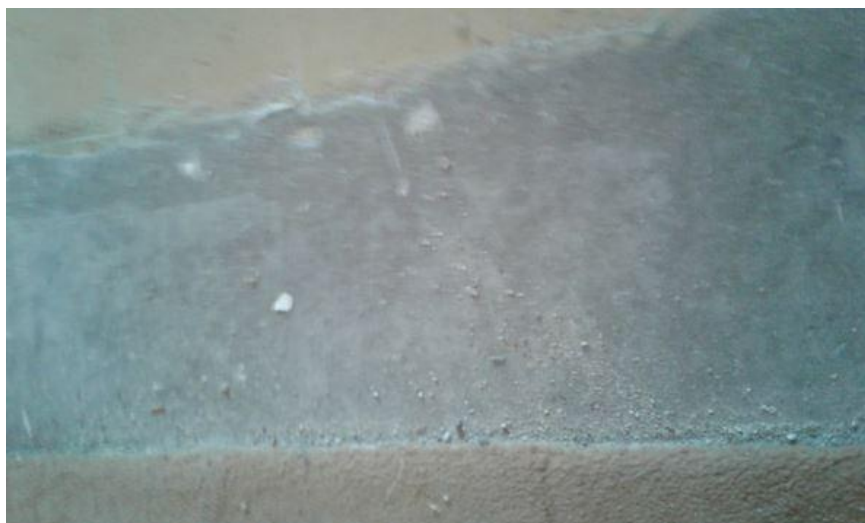
PRELEVEMENT : P18

Pièce ou Local	Circulation (2ème étage)
Composant de la construction	Revêtements de sols
Partie du composant	Ragréage

Présence d'amiante **Non**
