RAPPORT DE MISSION

RLY3.I.103

Diagnostic structure, Chaufferie de la Doua, Villeurbanne (69)

Courrier RLY0.I.1180 - 29/08/2018

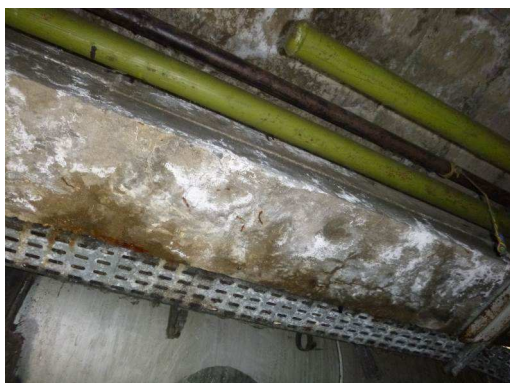
Photo 554

- On observe des fissures avec traces de rouille et efflorescence autour de l'escalier Ouest (photo 552).
- On note aussi de nombreuse fissuration des voiles, voiles de soubassement (photo 553) et des venues d'eau importante au niveau sous-sol (photo 559) dans la zone Nord.
- Dans cette zone les poutres sont fissurées avec des venues d'eau (photo 558), parfois des amorces d'éclats avec des traces de rouille et des aciers corrodés (photo 185-201) et des efflorescences (photo 554), on remarque des éclats avec aciers apparents oxydés (564)

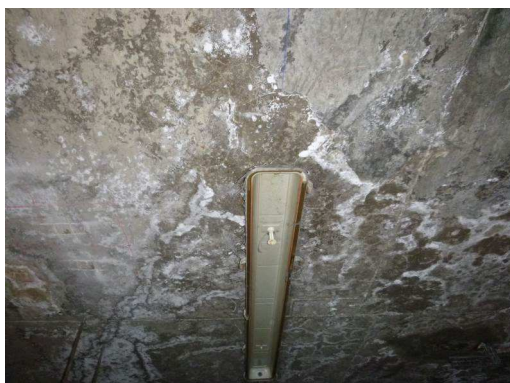
Photo 555

- On remarque au niveau des poteaux un faïençage avec des traces de rouille (photo 560), des armatures apparentes (photo 566).
- Les dalles hautes du sous-sol, sont fissurées avec des efflorescences et traces de rouille (photo 555-557), et parfois des stalactite (photo 565-567)

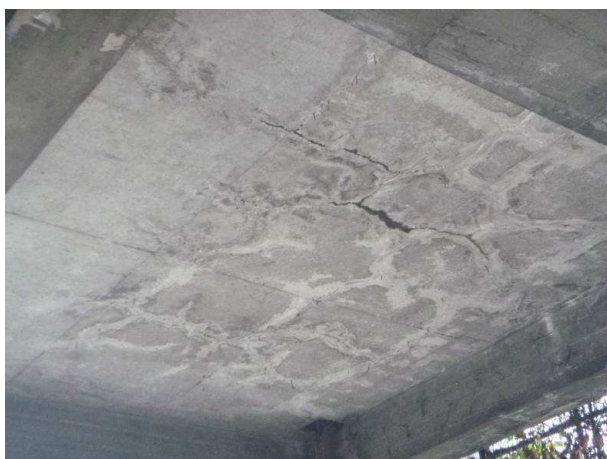
Photo 535

- Le plancher bas en sous-face présente des fissures calcifiées généralisées (photo 532-536)
- Ainsi que le plancher haut des fissures avec coulure de calcite sèche (photo 530)
On observe aussi des fissures multidirectionnelles avec stalactite, calcite, Efflorescences et Traces de rouille (photo 535)

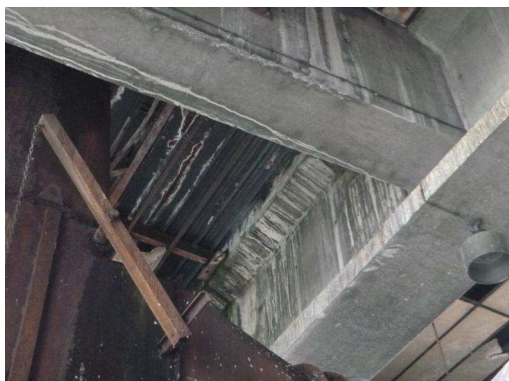
Photo 548

- On retrouve aux extrémités des poutres I de nombreux désordres tels que : des traces de rouille avec coulures et aciers apparents oxydés (photo 543-545-548)
- Une venue d'eau sur l'acrotère intérieur (photo 549).

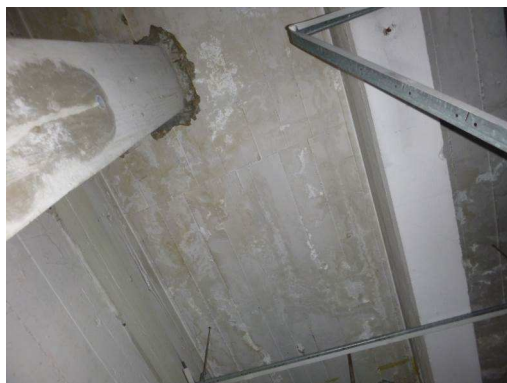
Photo 510

- La sous-face de dalle est fissurée avec des efflorescences et des éclats au droit du passage d'une gaine. (photo 510)

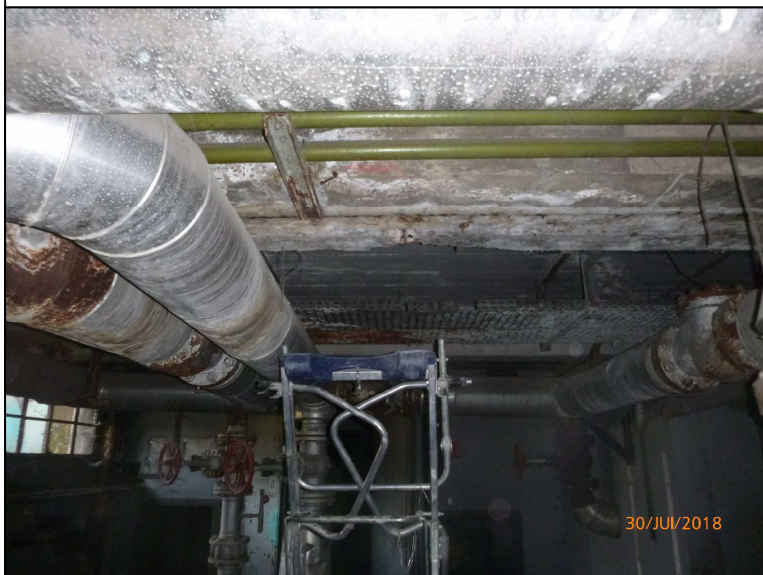
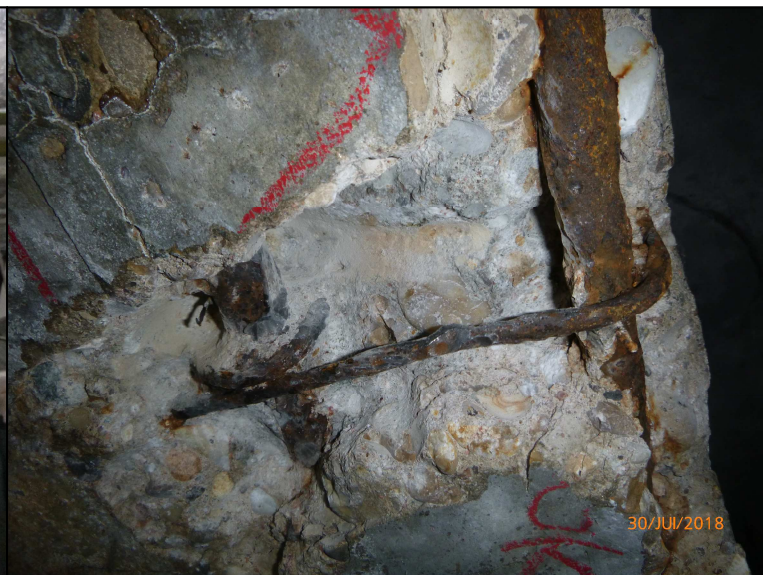
NOTA : Corrosion des aciers

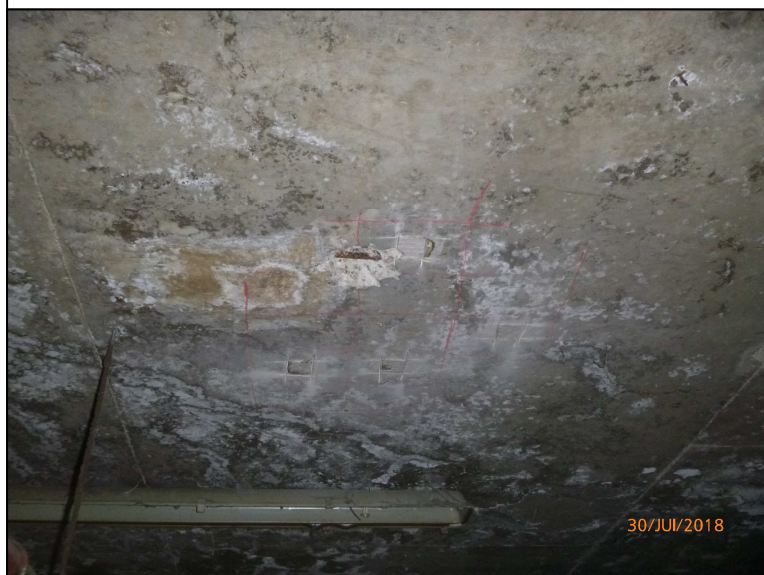
NOTA : Corrosion de l'acier
