CATHEDRALE NOTRE - DAME DE L'ASSOMPTION

AVANT-PROJET SOMMAIRE - 2^e version

**Confortement de la structure de la cathédrale et
reprise des ouvrages endommagés**

Janvier 2025

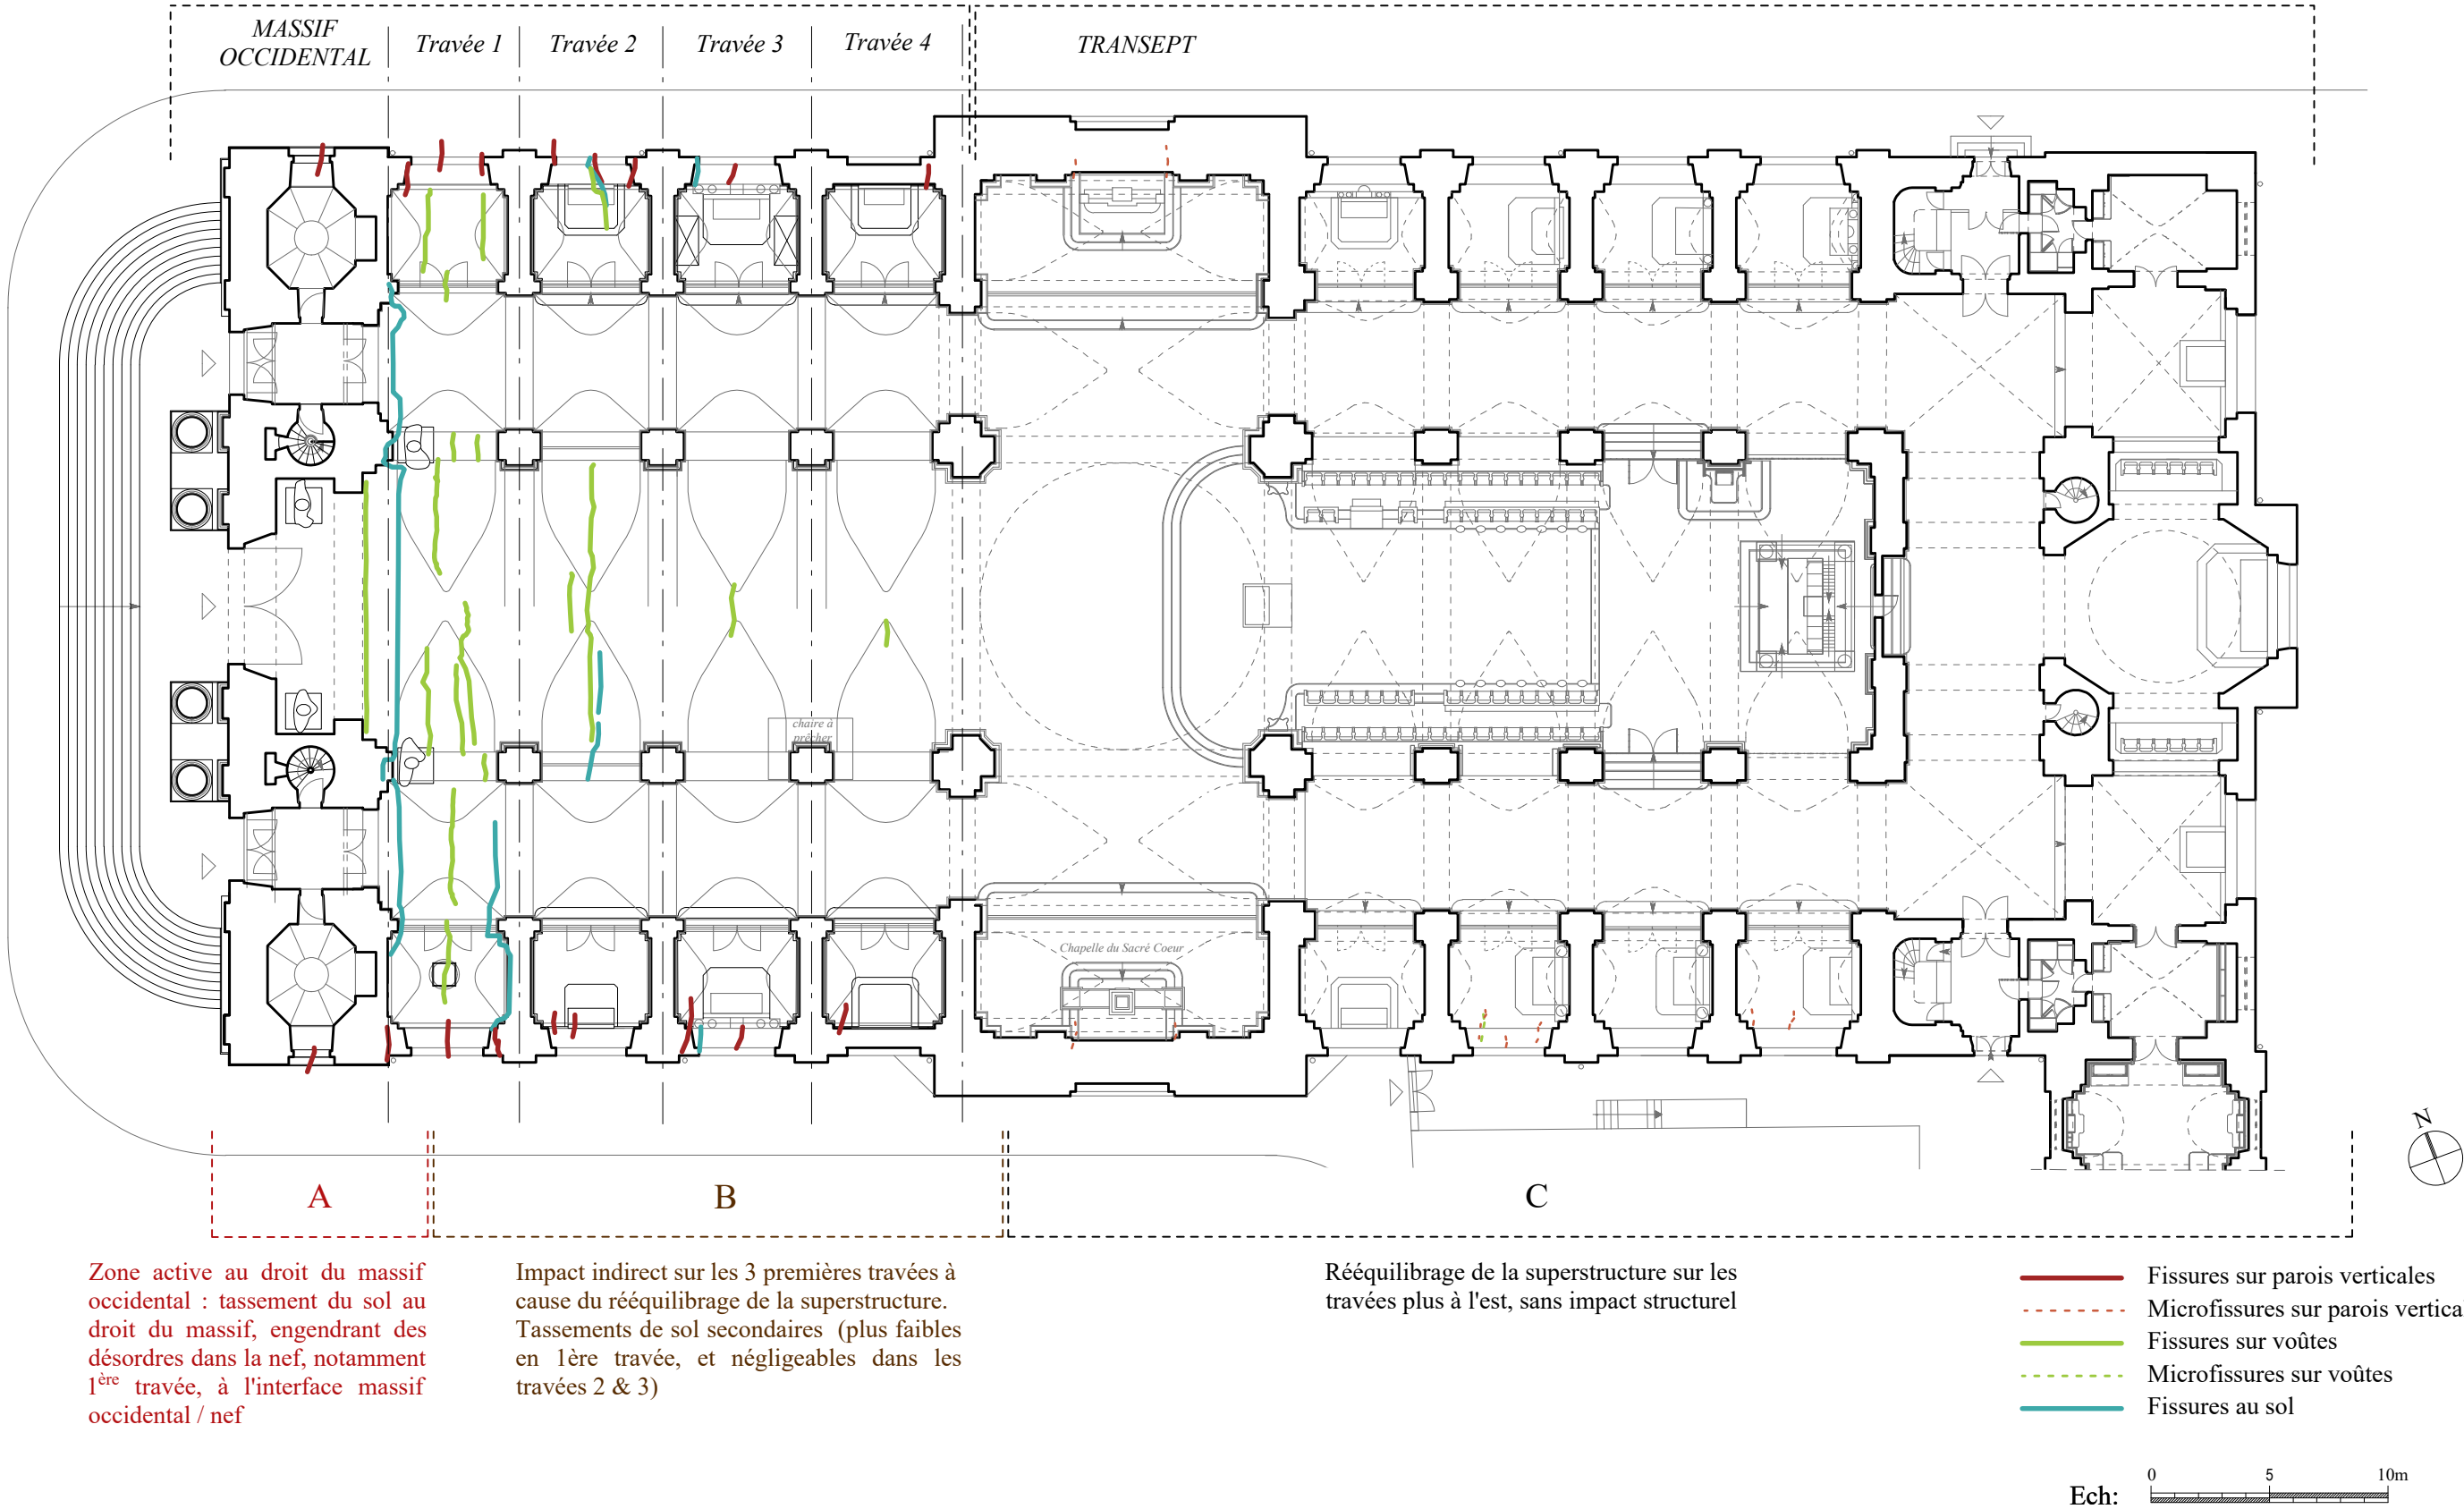
- Les désordres les plus importants et les plus concentrés sont situés à proximité du massif occidental (1^{ère} travée)
 - Dégression de l'importance et de la concentration des désordres dans les travées de la nef vers le transept
- Désordres marginaux sur les travées plus à l'est (transept et chœur)

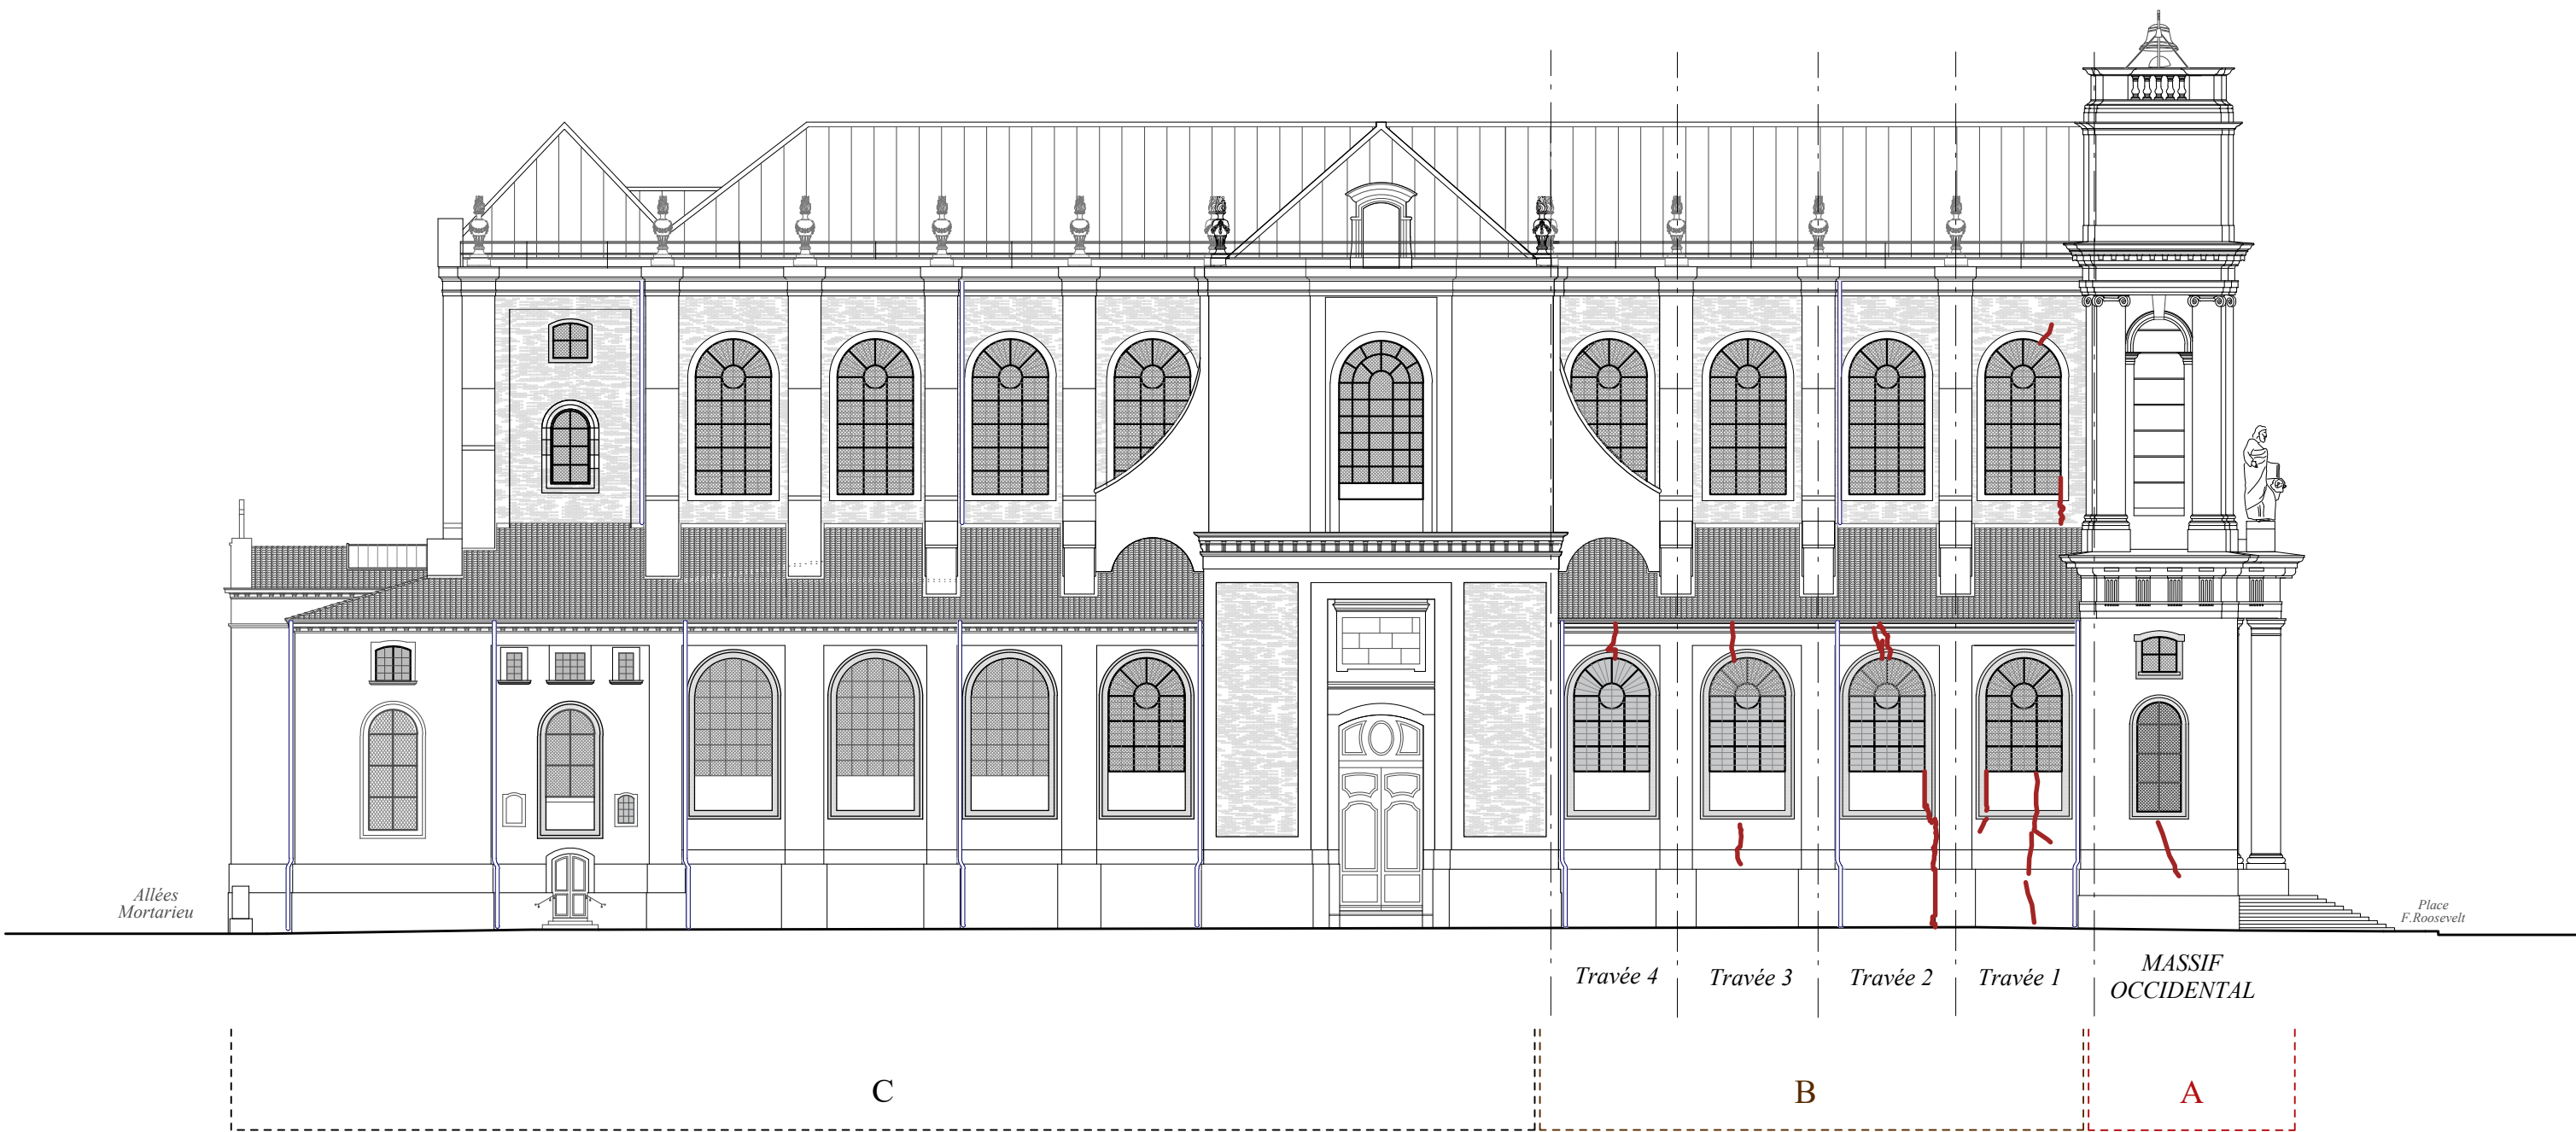
Rééquilibrage de la superstructure sur les travées plus à l'est, sans impact structurel

Impact indirect sur les 3 premières travées à cause du rééquilibrage de la superstructure. Tassements de sol secondaires (plus faibles en 1ère travée, et négligeables dans les travées 2 & 3)

Zone active au droit du massif occidental : tassement du sol au droit du massif, engendrant des désordres dans la nef, notamment 1^{ère} travée, à l'interface massif occidental / nef

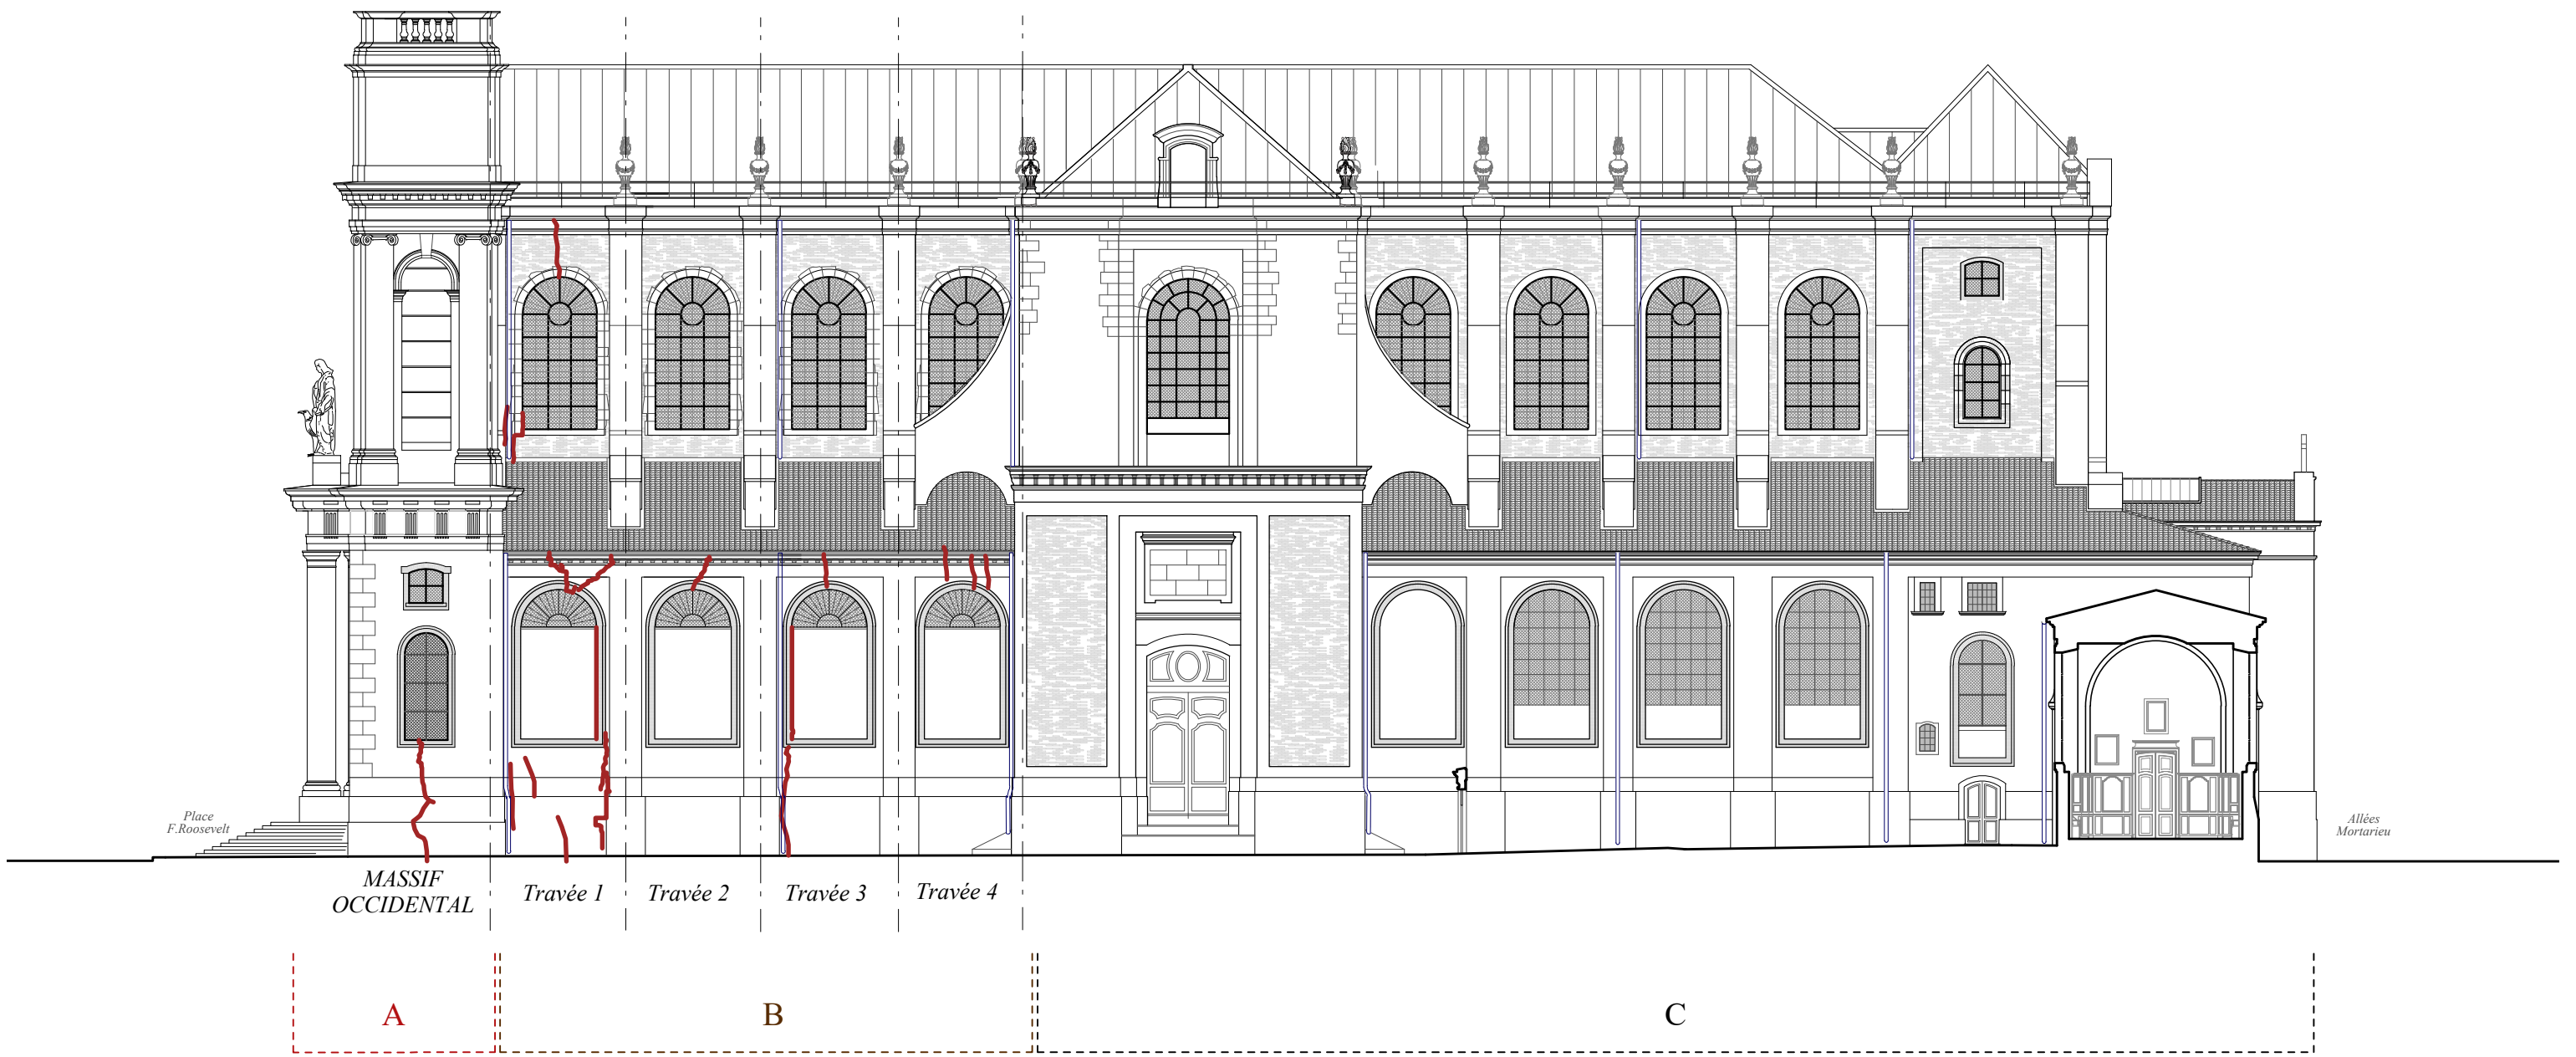
Zone active au droit du massif occidental : tassement du sol au droit du massif, engendrant des désordres dans la nef, notamment 1^{ère} travée, à l'interface massif occidental / nef

Impact indirect sur les 3 premières travées à cause du rééquilibrage de la superstructure. Tassements de sol secondaires (plus faibles en 1^{ère} travée, et négligeables dans les travées 2 & 3)

Rééquilibrage de la superstructure sur les travées plus à l'est, sans impact structurel

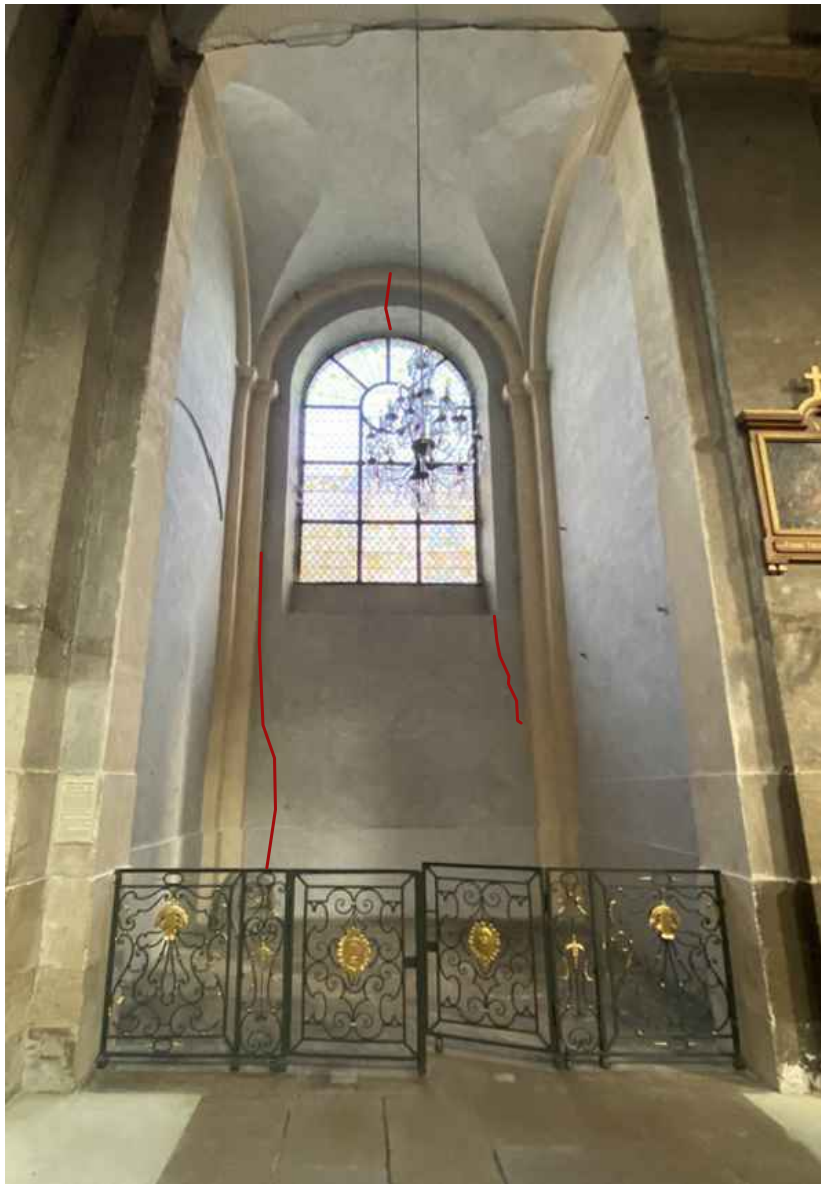
Vue générale de la chapelle avec les fissures existantes

- réfection de la maçonnerie en brique entre la chapelle et la tour nord
- échafaudage vertical et/ou horizontal
- piochement soigné de l'enduit existant pour traitement des fissures (mur du fond et voûte)
- traitement des fissures : refouillement et relancis de briques
- réfection des joints
- réfection de l'enduit et des badigeons
- repose du vitrail, du sol et de la grille de communion

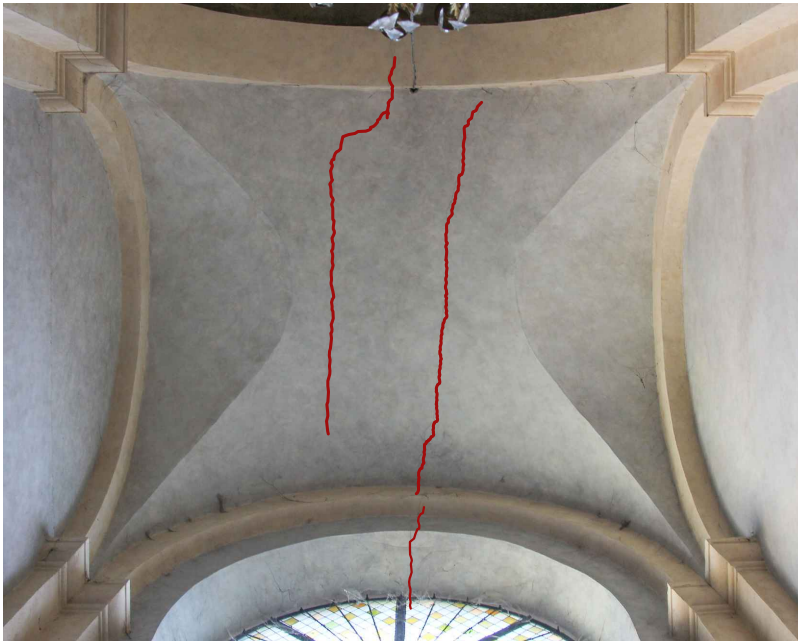
Vue de la voûte enduite fissurée

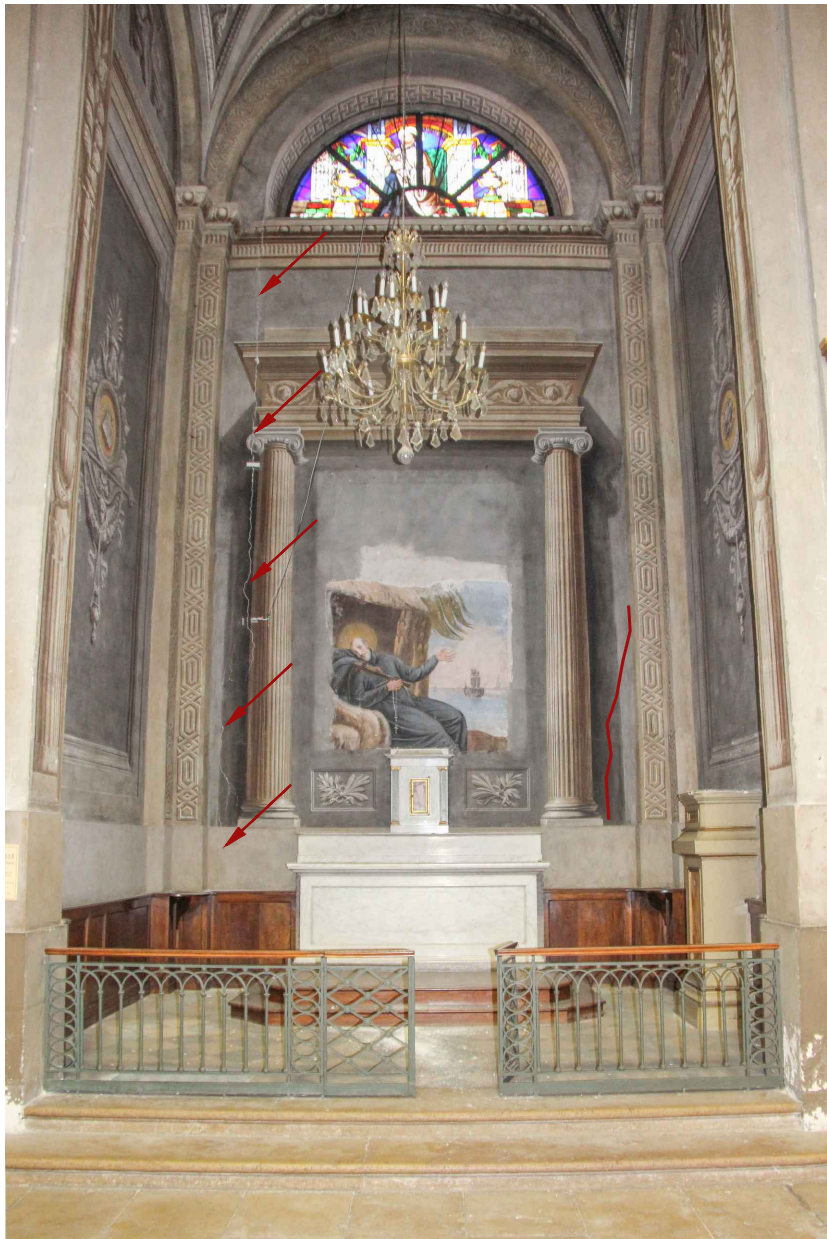
Vue générale de la chapelle avec les fissures existantes

- reprise en sous-œuvre
- Chapitre II :
- échafaudage vertical et/ou horizontal
 - dépoussiérage soigné des décors peints pour reprise des fissures (mur du fond et voûte)

- consolidation des décors peints
 - traitement des fissures : refouillement et relancis de briques
 - réfection des joints
 - repose du sol, des emmarchements en pierre et en bois, de l'autel, des lambris d'appuis et de la grille de communion

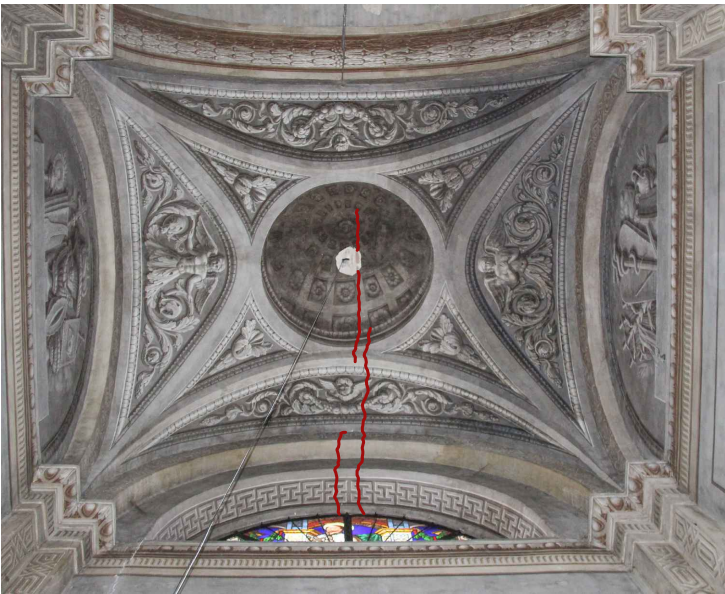
Vue de la voûte fissurée

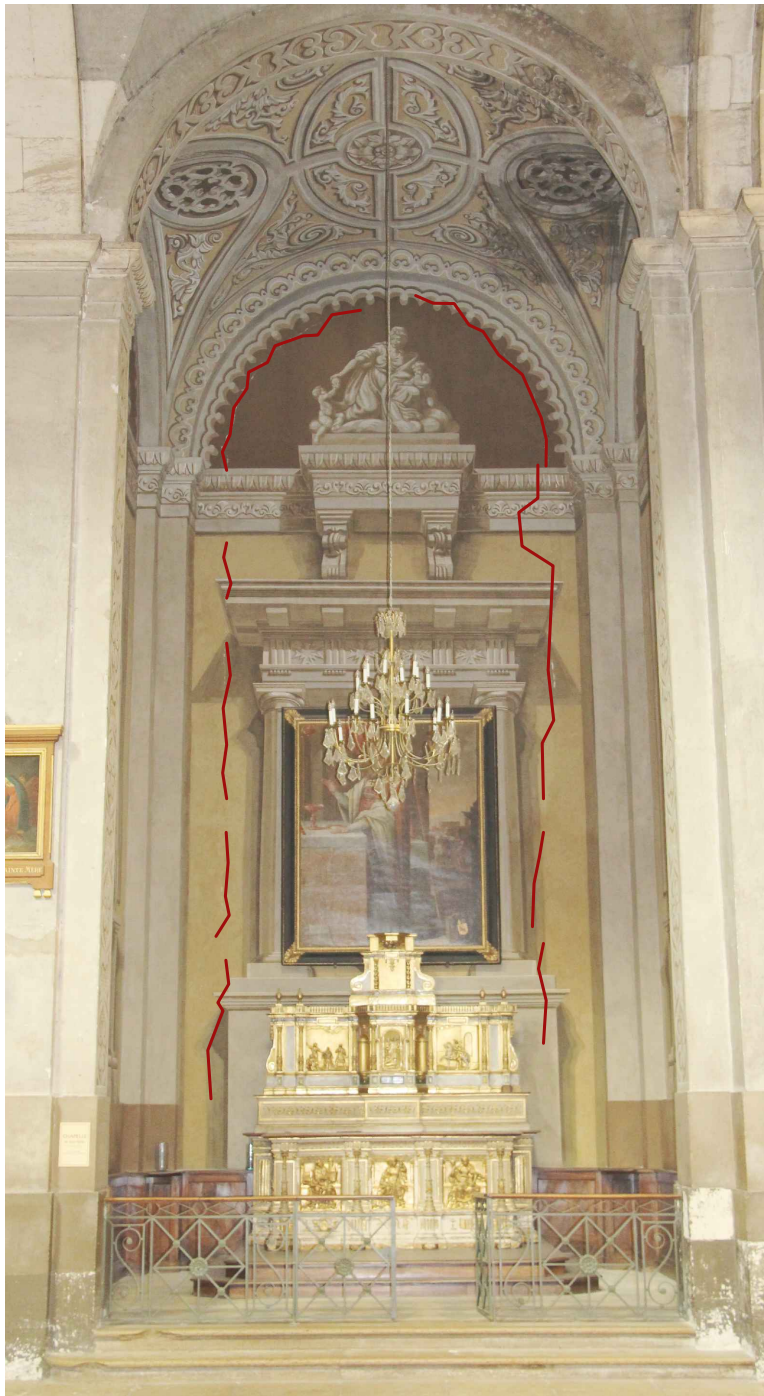
Vue générale de la chapelle avec les fissures existantes

- échafaudage vertical et/ou horizontal
- dépoussiérage soigné des décors peints pour reprise des fissures (mur du fond et voûte)
- consolidation des décors peints
- traitement des fissures : refouillement et relancis de briques
- réfection des joints
- repose du sol, des emmarchements en pierre et en bois, de l'autel, des lambris d'appui et de la grille de communion

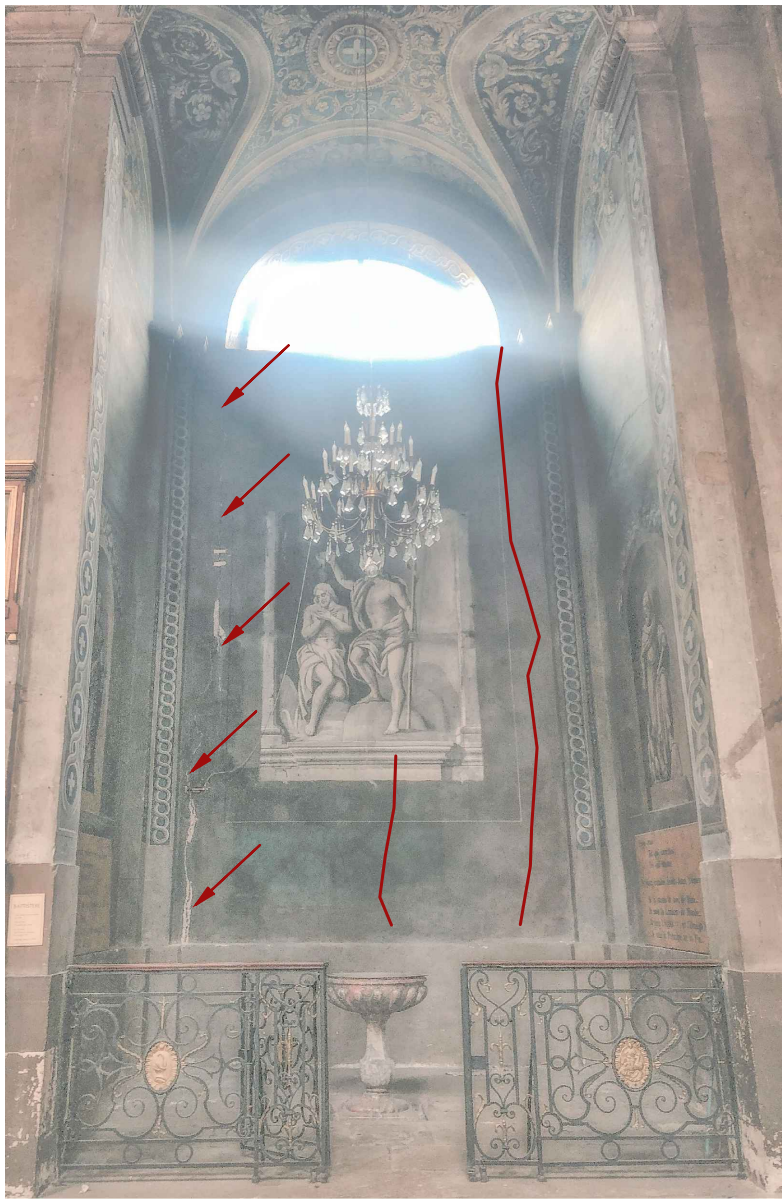
Vue générale de la chapelle avec les fissures existantes

- réfection de la maçonnerie en brique entre la chapelle et la tour sud
 - échafaudage vertical et/ou horizontal
 - dépoussiérage soigné des décors peints pour reprise des fissures (mur du fond et voûte)

- consolidation des décors peints
 - traitement des fissures : refouillement et relancis de briques
 - réfection des joints
 - repose du sol, de la grille de communion et des fonts baptismaux

- Chapitre III :
- échafaudage vertical et/ou horizontal
 - restauration des décors peints en recherche
 - restauration des fonts baptismaux
 - restauration de la grille de communion

- repose du lustre, compris réparations et recâblage

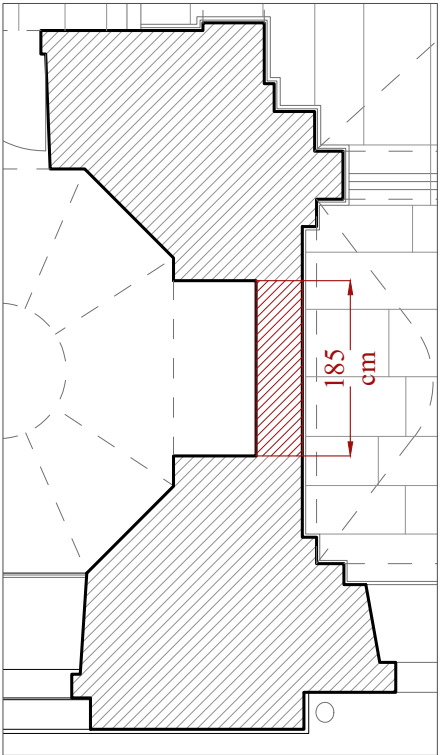
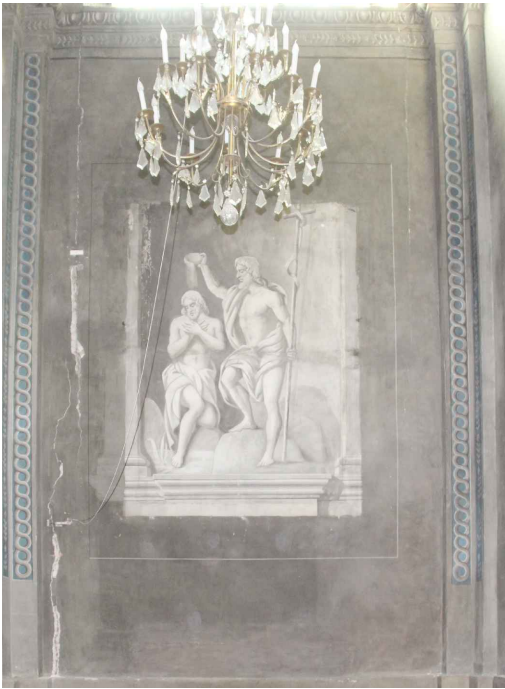
Fissures et chute d'éléments de décor peint

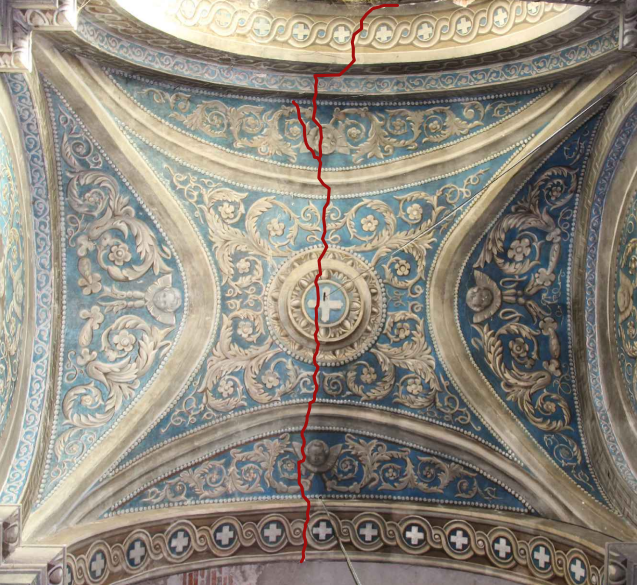
Vue de la voûte de la chapelle
Nouvelle fissure transversale relevée au mois de novembre 2024

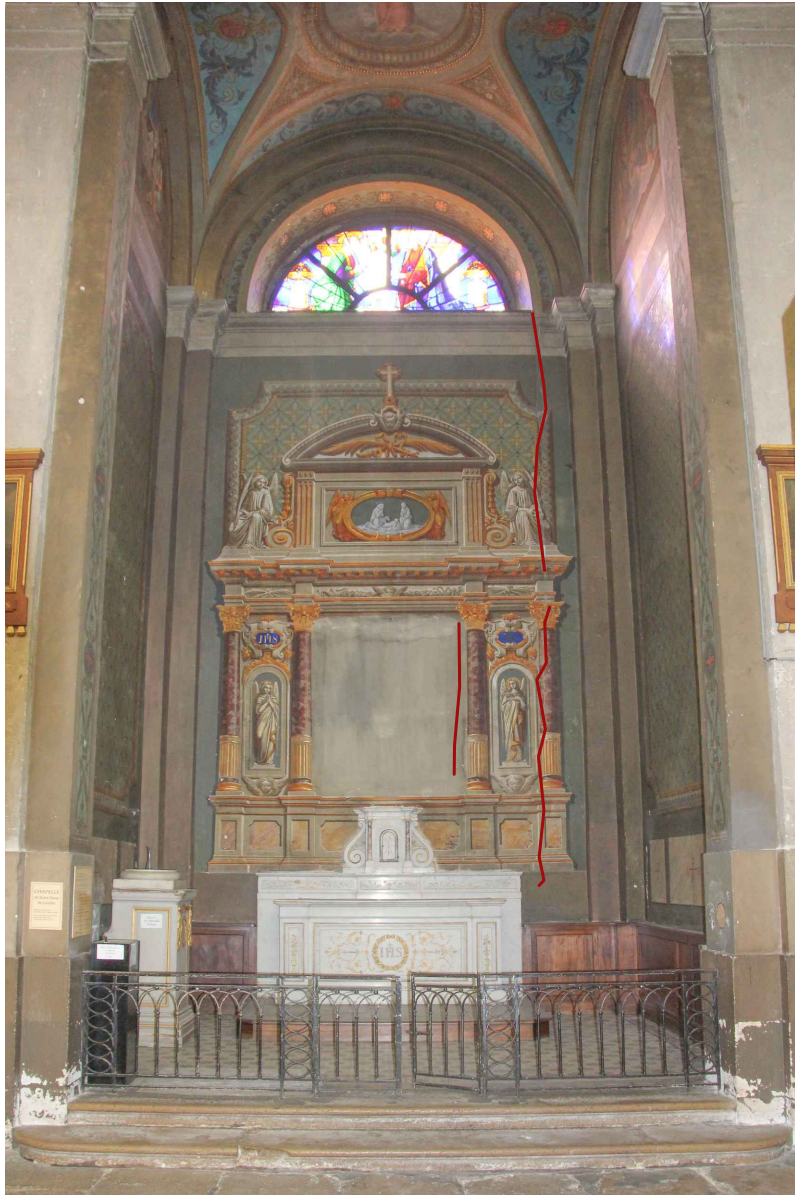
Vue générale de la chapelle avec les fissures existantes

- Chapitre I :
- dépose en conservation de la grille de communion
 - dépose en conservation du piédestal et du tronc
 - dépose en conservation de l'autel, du tabernacle et de l'emmarchement en bois
 - dépose en conservation des lambris d'appui
 - dépose avec soin du sol en carrelage de ciment, compris l'emmarchement en pierre
 - protection du vitrail
 - reprise en sous-œuvre

- Chapitre II :
- échafaudage vertical et/ou horizontal
 - dépoussiérage soigné des décors peints pour reprise des fissures (mur du fond)
 - consolidation des décors peints
 - traitement des fissures : refouillement et relancis de briques
 - réfection des joints
 - repose du sol, des emmarchements en pierre et en bois, de l'autel, des lambris d'appuis et de la grille de communion

- Chapitre III :
- échafaudage vertical et/ou horizontal
 - restauration des décors peints en recherche
 - restauration de l'autel et du tabernacle en recherche
 - restauration de la grille de communion

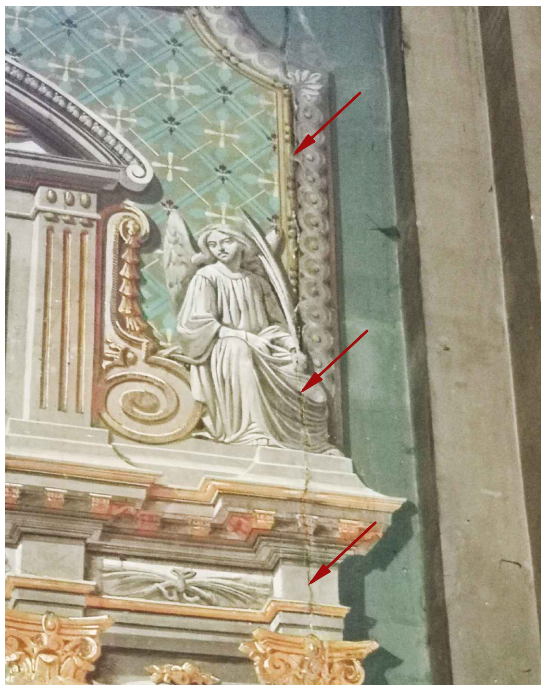
Détail du faux retable en décors peints avec une fissure verticale

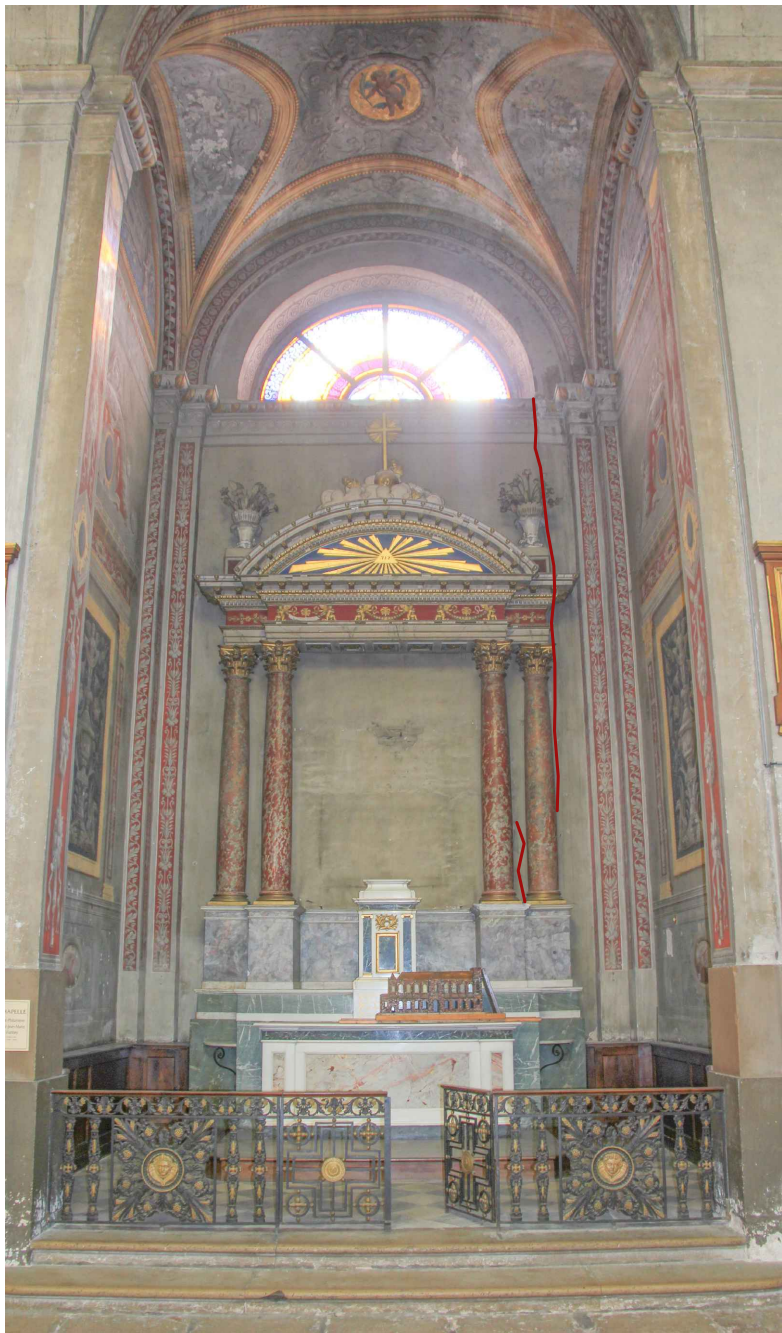
Vue générale de la chapelle avec les fissures existantes

- échafaudage vertical et/ou horizontal
- dépoussiérage soigné des décors peints pour reprise des fissures (mur du fond et voûte)
- consolidation des décors peints
- traitement des fissures : refouillement et relancis de briques
- réfection des joints
- repose du sol, des embranchements en pierre et en bois, de l'autel, des lambris d'appui, de la grille de communion et des plaques funéraires

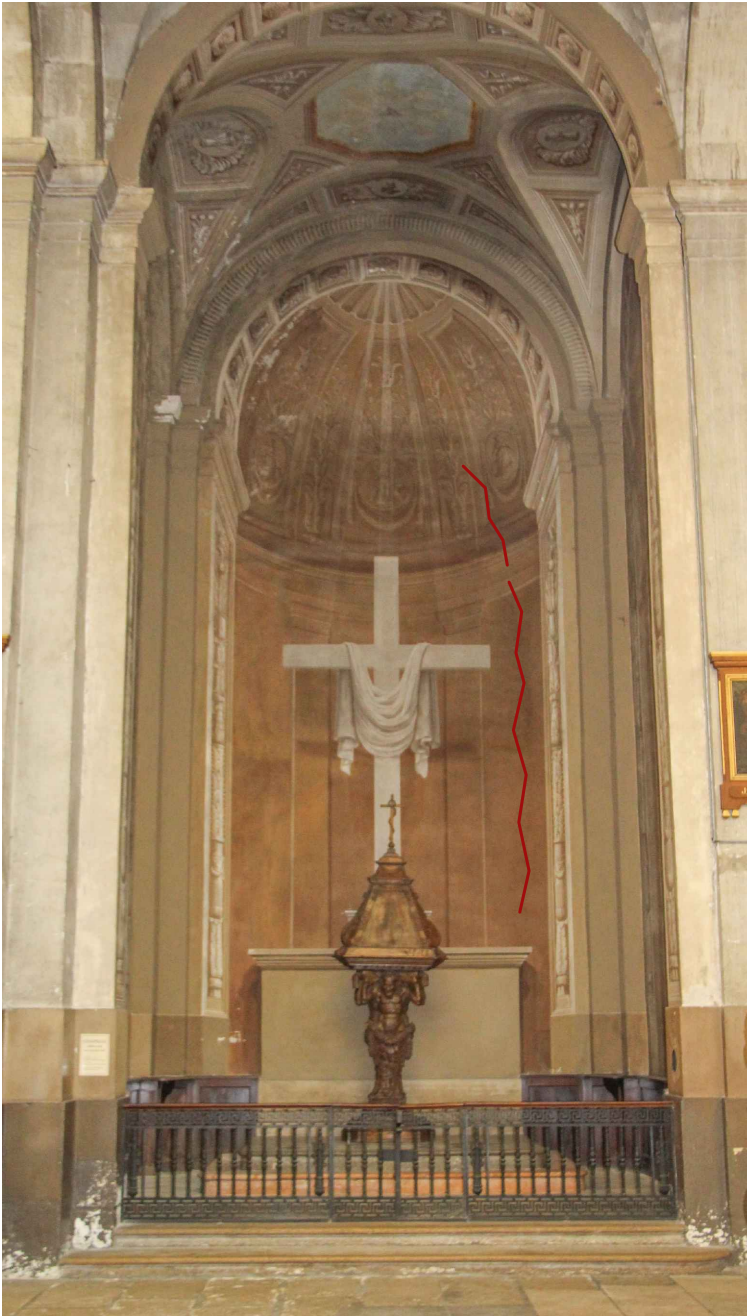
Vue générale de la chapelle avec les fissures existantes

- échafaudage vertical et/ou horizontal
- dépoussiérage soigné des décors peints pour reprise des fissures (mur du fond et voûte)
- consolidation des décors peints
- traitement des fissures : refouillement et relancis de briques
- réfection des joints
- repose du sol, des emmarchements en pierre et en marbre, des lambris d'appui, de la grille de communion et du lutrin
