**MONTAUBAN - 82**

## **CATHEDRALE NOTRE - DAME DE L'ASSOMPTION**

**AVANT-PROJET SOMMAIRE – 2<sup>ème</sup> version**  
Conformement de la structure de la cathédrale et  
reprise des ouvrages endommagés

## **RAPPORT DE PRESENTATION**

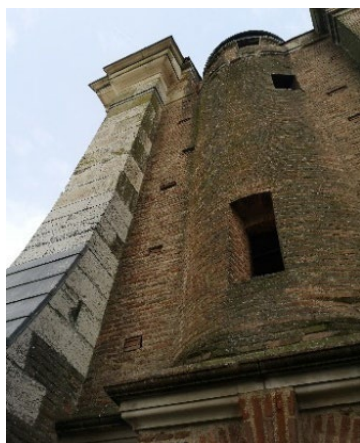
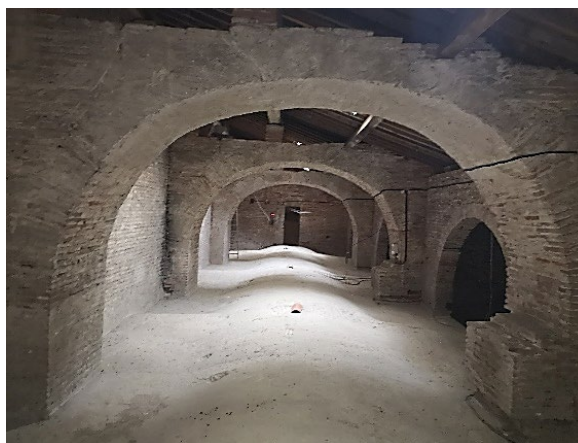
*Coup de sabre entre le massif occidental et la nef. Arcs diaphragmes des combles des collatéraux ©BMI 2022*

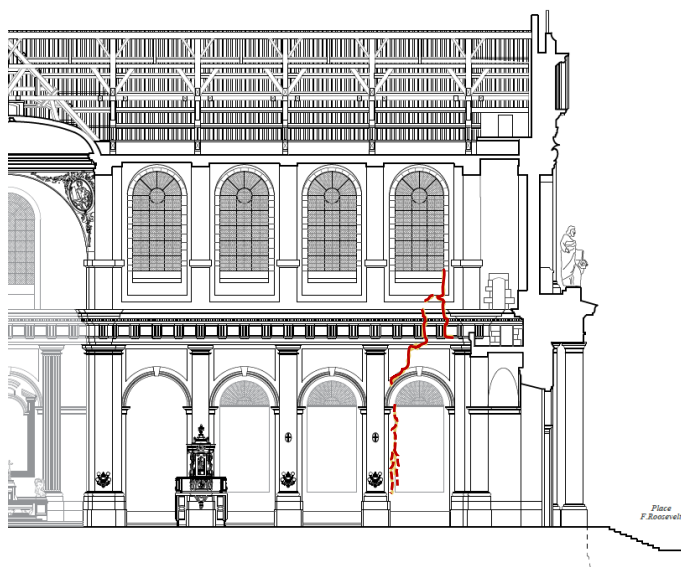
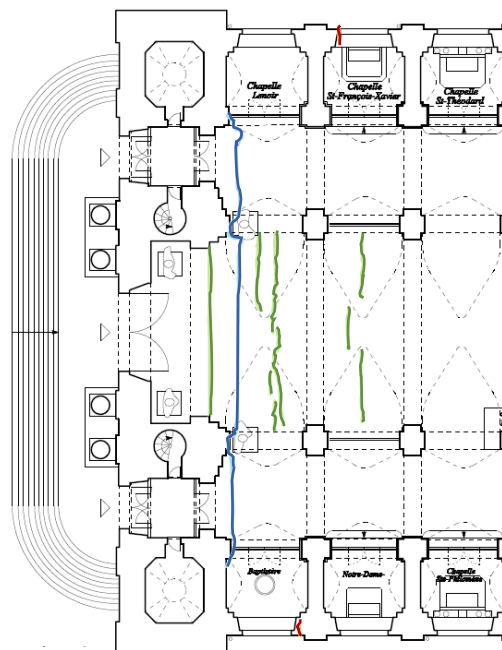
### Etat 2020 – apparition des premières fissures

*Coupe longitudinale vers le sud. Plan. Dessins ©Agence Caillault*

- Fissures sur parois verticale
- Fissures sur voûtes
- Fissures au sol

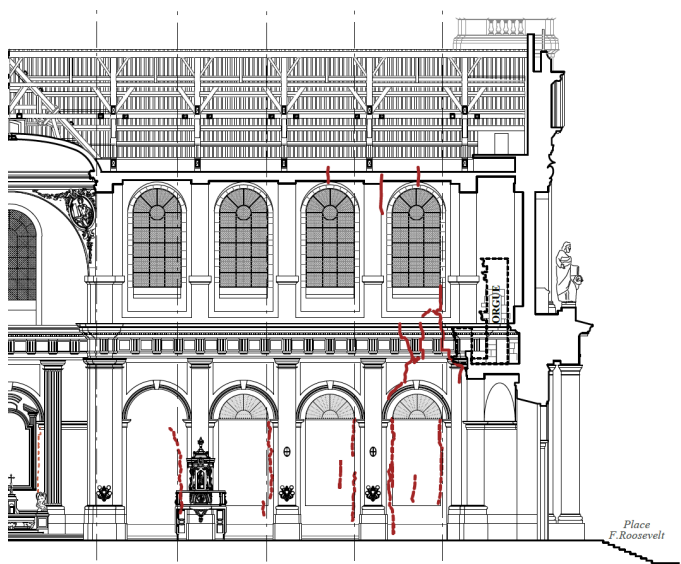
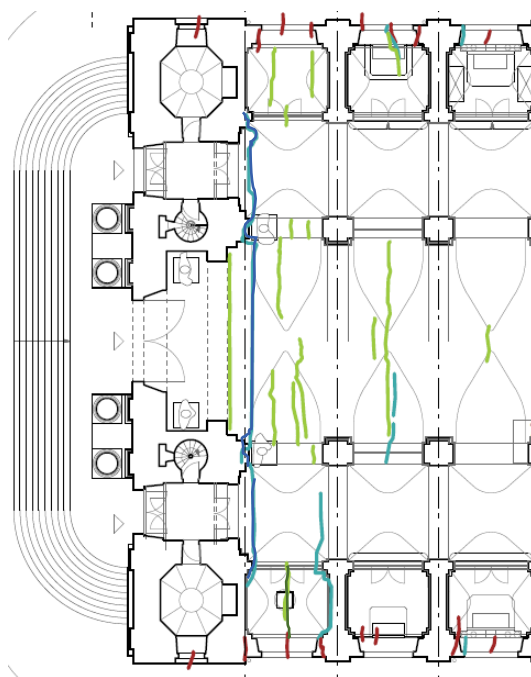
### Etat 2024 – évolution des fissures

*Coupe longitudinale vers le sud. Plan. Dessins ©Agence Caillault*

De nouvelles fissures, de plus faibles dimensions sont apparues au cours du temps, en parallèle avec l'agrandissement des fissures existantes. Ces nouveaux désordres sont localisés sur les travées suivantes en allant vers l'est.

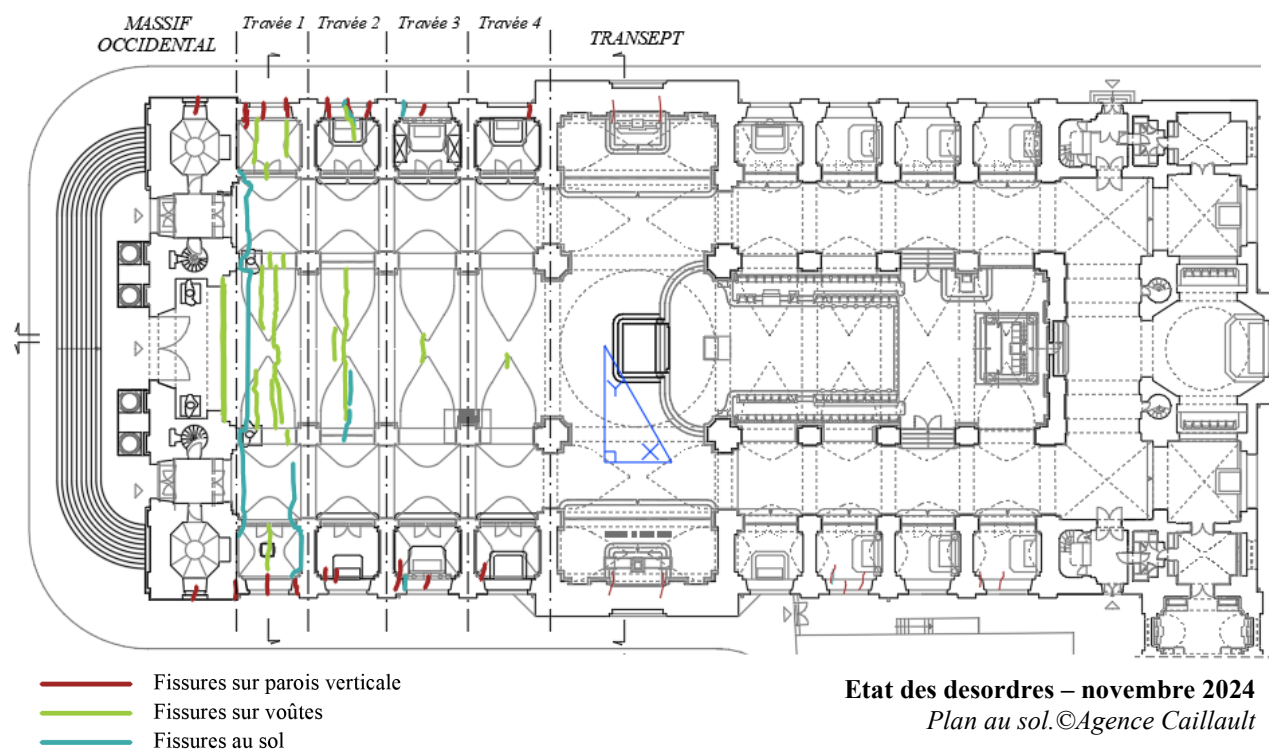
Les désordres les plus importants et les plus concentrés sont donc situés à proximité de la zone active du massif occidental (1<sup>ère</sup> travée), là où le sol s'est tassé suite aux travaux de création du parking.

L'importance et la concentration des désordres diminuent ensuite dans les travées de la nef vers le transept (travées 2 à 4).

Soulignons que ces désordres continuent d'évoluer, avec des mouvements pseudo-cycliques liés aux saisons et aux températures, mais avec une tendance d'ouverture des fissures irréversible.

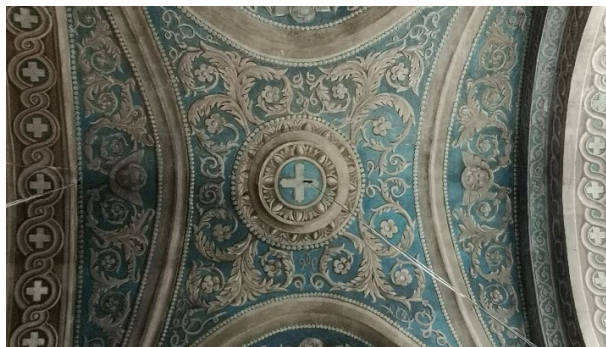
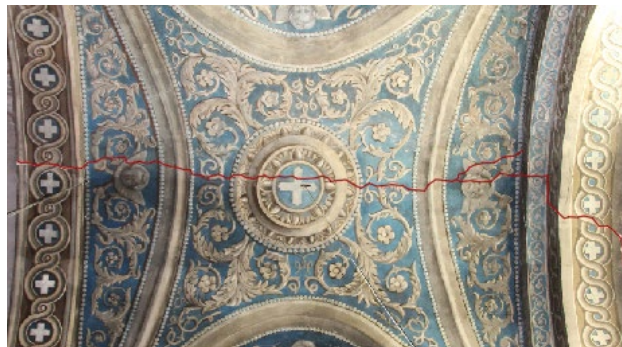
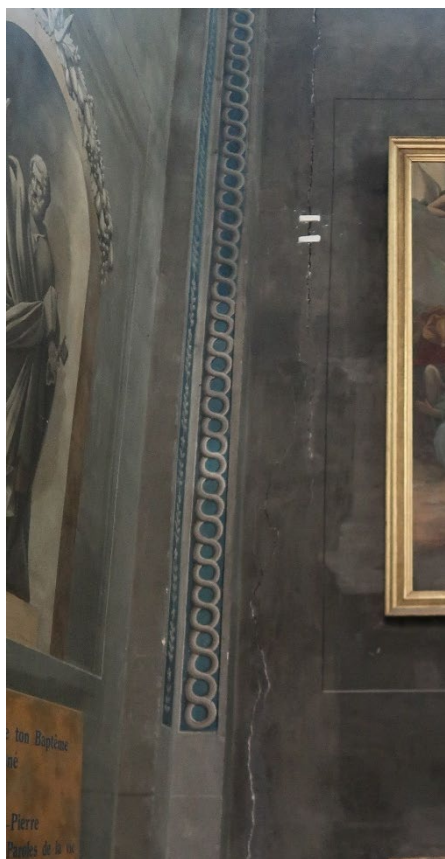
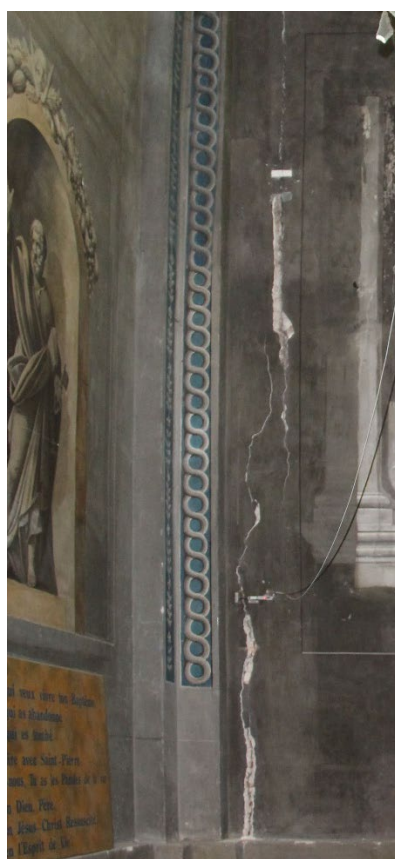
*Chapelle du Baptistère - état mars 2022*

*Chapelle du Baptistère - état actuel*

*Sur la voûte, une nouvelle fissure transversale a été relevée en novembre 2024*

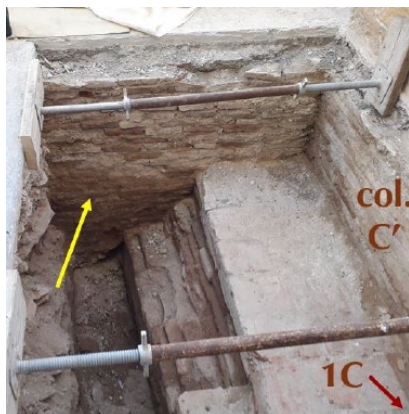
*La fouille RF5 au pied de l'avant-corps de la façade, avec repérage d'infrastructures en brique ne semblant pas appartenir au système de fondations de l'avant-corps (flèche jaune) ©Géolia.*

A noter la présence d'infrastructures en brique reconnues lors des fouilles, qui ne semblent pas directement appartenir au système de fondations de la façade et de son avant-corps, et seront à déposer avec le perron.

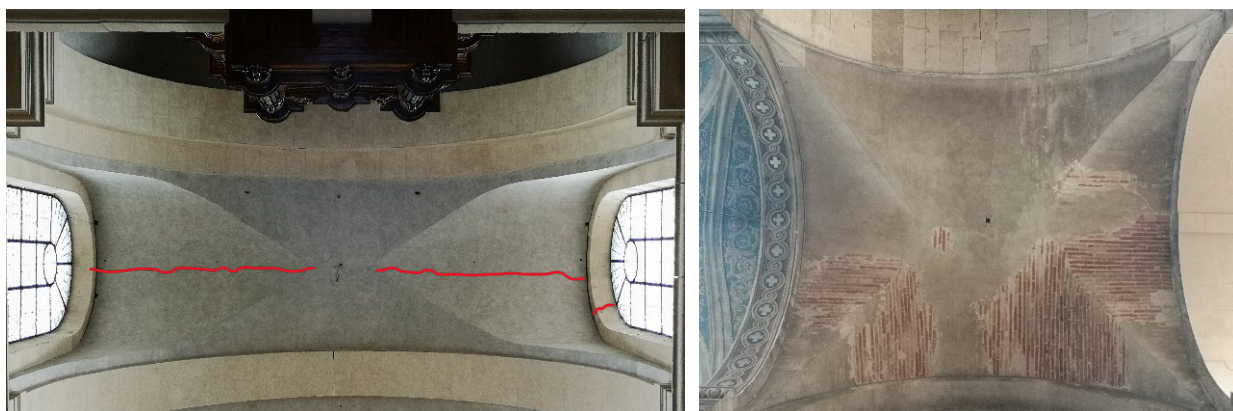
*A gauche, voûte de la première travée de la nef.  
A droite, voûte du collatéral sud devant la chapelle du Baptistère*

Depuis le sol, nous n'observons pas de fissures sur les voûtes en brique des collatéraux de la nef. Cependant, les nombreuses chutes d'enduit de joints constatés à ces endroits, nous font deviner leur présence.

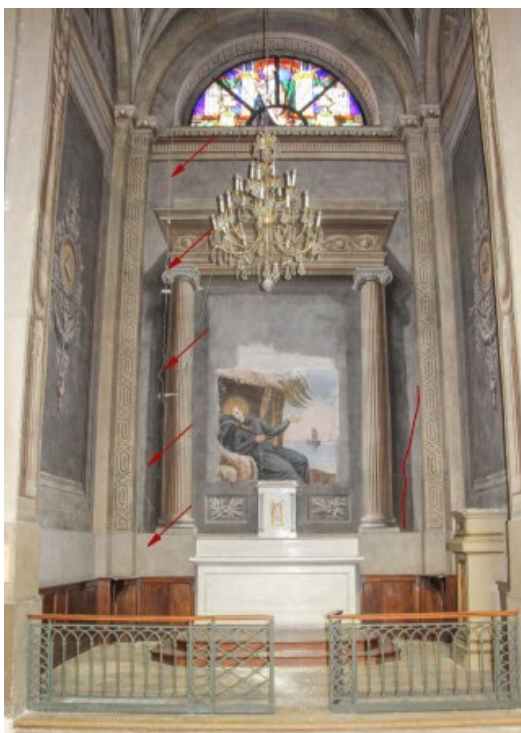
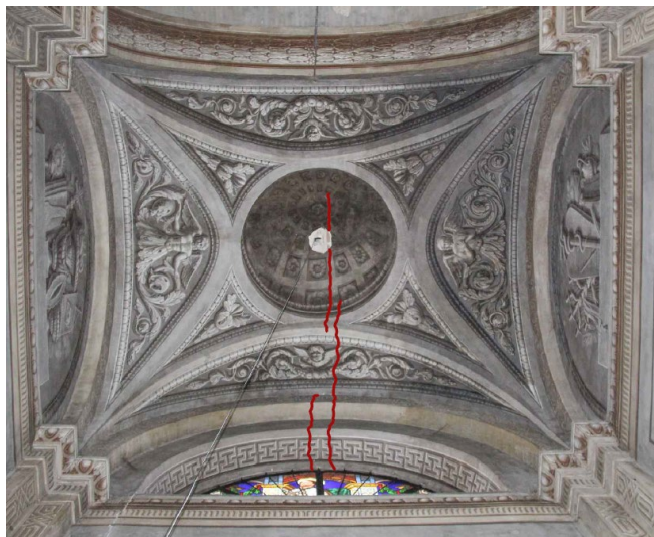
*Exemples de décor peint endommagé par des fissures.  
Mur de fond et voûte de la chapelle Saint François-Xavier*

Ensuite, la restauration du décor sera étudiée au cas par cas, l'étendue de l'intervention suivant la logique de chaque composition et sera programmée en accord avec les prescriptions de la CRMH. Un protocole de restauration spécifique à chaque chapelle, à chaque décor sera établi par la suite.

Les éléments en pierre de taille comportant des fissures seront restaurés de manière classique, tel que précisé ci-avant.
