CATHEDRALE SAINT-APOLLINAIRE

**Aménagement du parvis / Etat sanitaire
du mur de soutènement**

Diagnostic sanitaire du mur de soutènement du parvis

Réf Rapport	Cathédrale Saint-Apollinaire - Diagnostic sanitaire du mur de soutènement		
Date	17 septembre 2020		
Destinataire	Maîtrise d'œuvre : Michel TRUBERT - Architecte en Chef des Monuments Historiques - 76, rue de France - 77300 Fontainebleau - 01 64 22 32 04		
Réf du marché	Date de notification	Novembre 2019	
Réf de l'affaire	Diagnostic sanitaire et étude des matériaux du mur de soutènement du parvis		
Pages hors annexes	55 pages	Nombre d'annexe(s)	3
Rédacteur	Benjamin Reidiboym Pauline Breguin	Relecteur	Barbara Brunet-Imbault Clément Guinamard

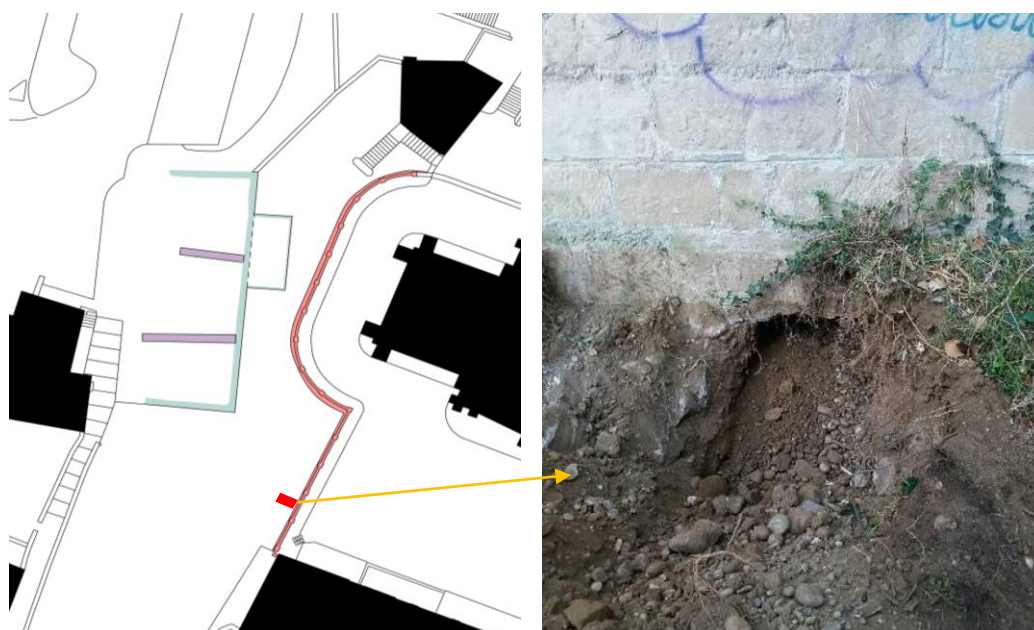
Un sondage à la minipelle réalisé par la société SIC INFRA 26 a montré que la partie en molasse de l'extrémité Sud du mur de soutènement ne possédait aucune semelle de fondation profonde et que le mur est donc à cet endroit posé sur le remblai sableux.

Localisation et détail du sondage de reconnaissance à la minipelle

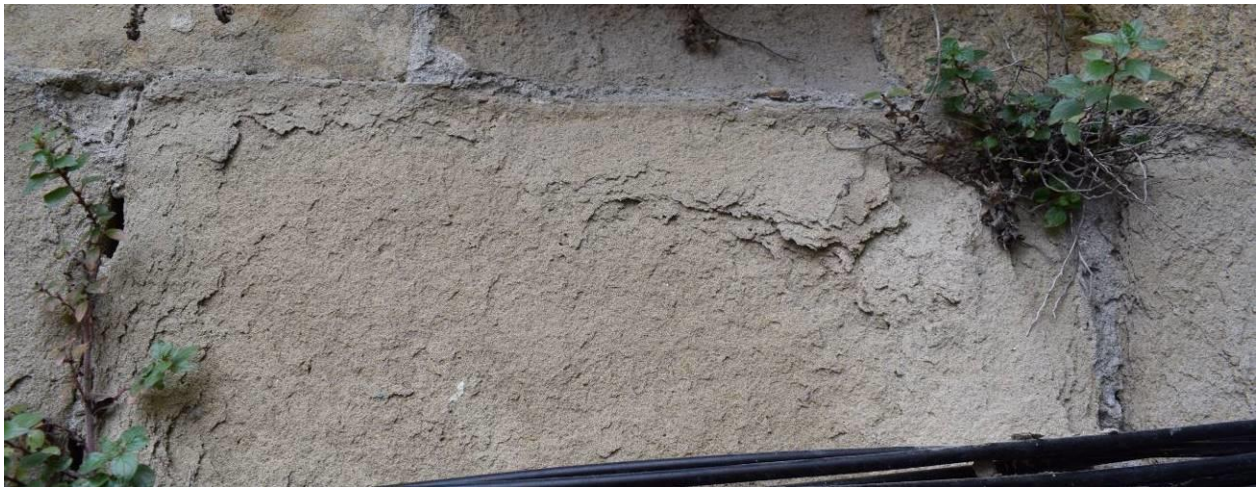
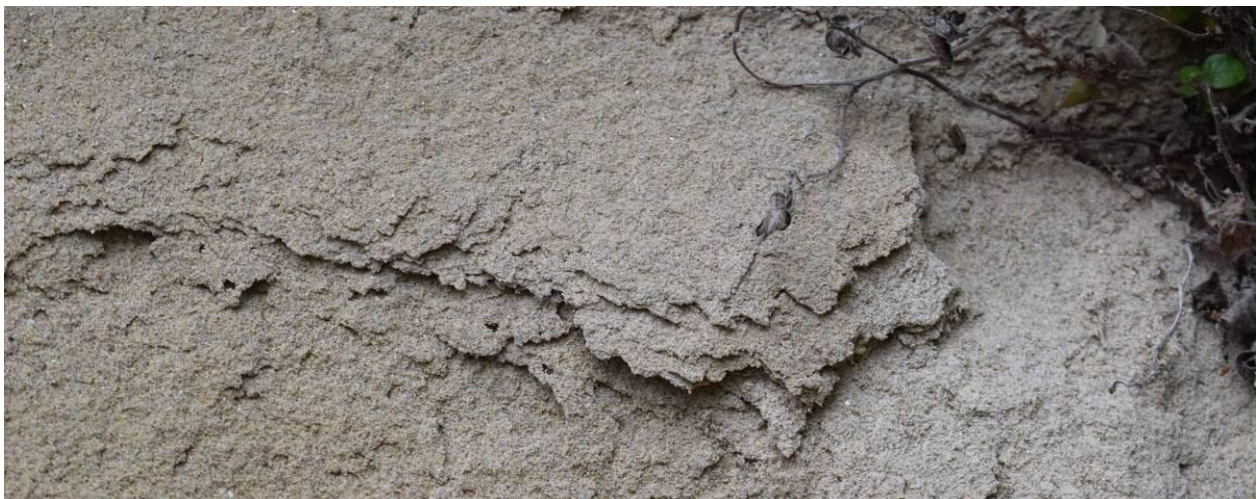
La perte progressive de ces écailles est accentuée par une tendance de la pierre à subir des décohésions granulaires, rendant le matériau pulvérulent. La dimension des écailles est variable en termes d'étendue, de quelques centimètres de longueur à la quasi-surface complète du bloc dans certains cas.

Détail d'un bloc de molasse comportant un délitement sous forme de micro-feuillets

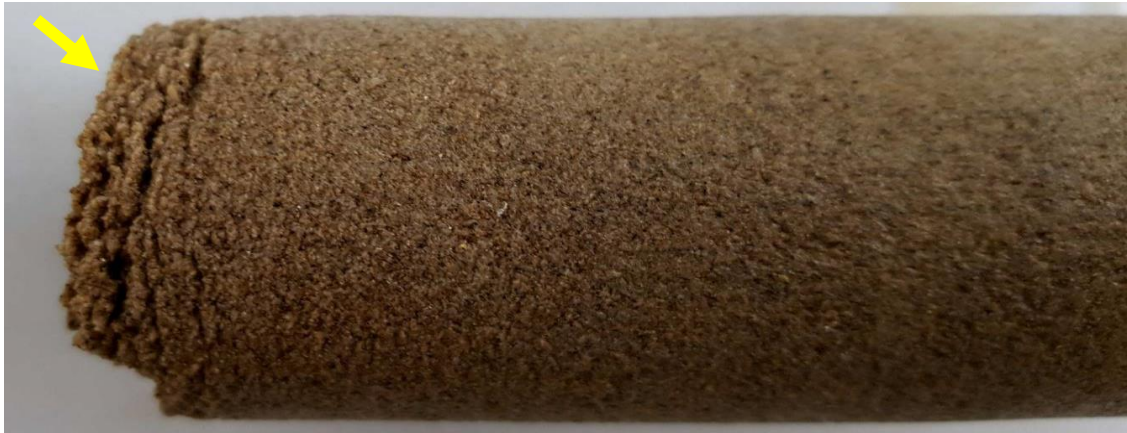
L'observation de la carotte P3 montre clairement le phénomène actif de desquamation sur un bloc en cours d'altération. Des microfissurations se forment en subsurface créant des pertes d'écailles pouvant à terme entraîner des lacunes d'épaisseurs importantes.

Détail du délitement à la surface de la carotte P3

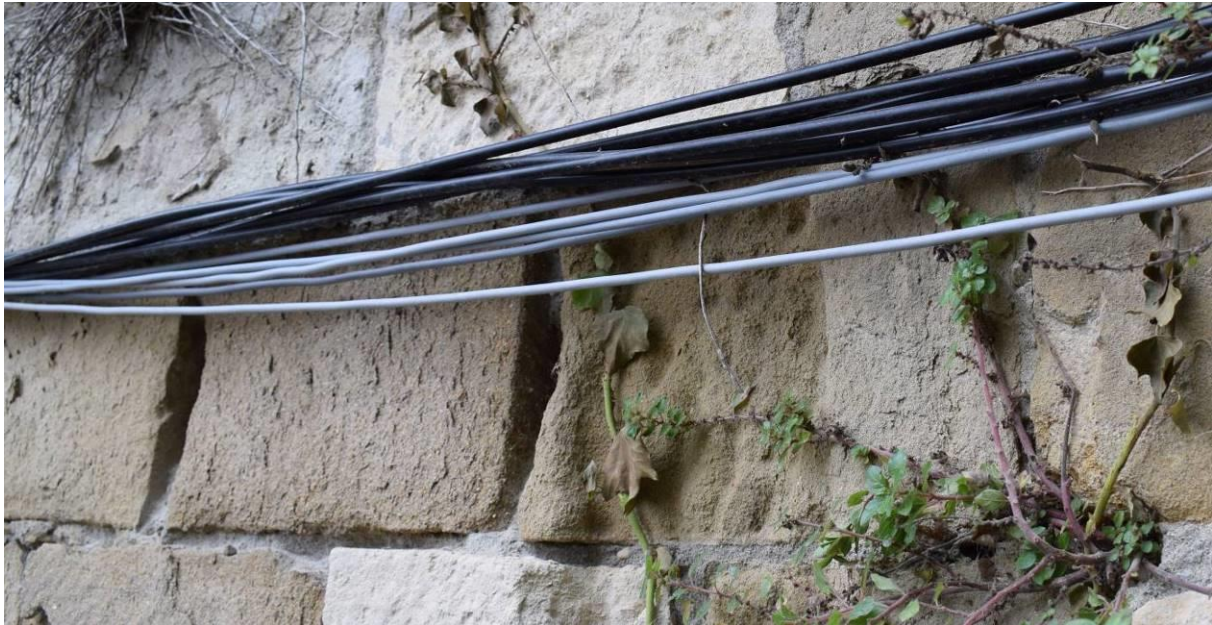
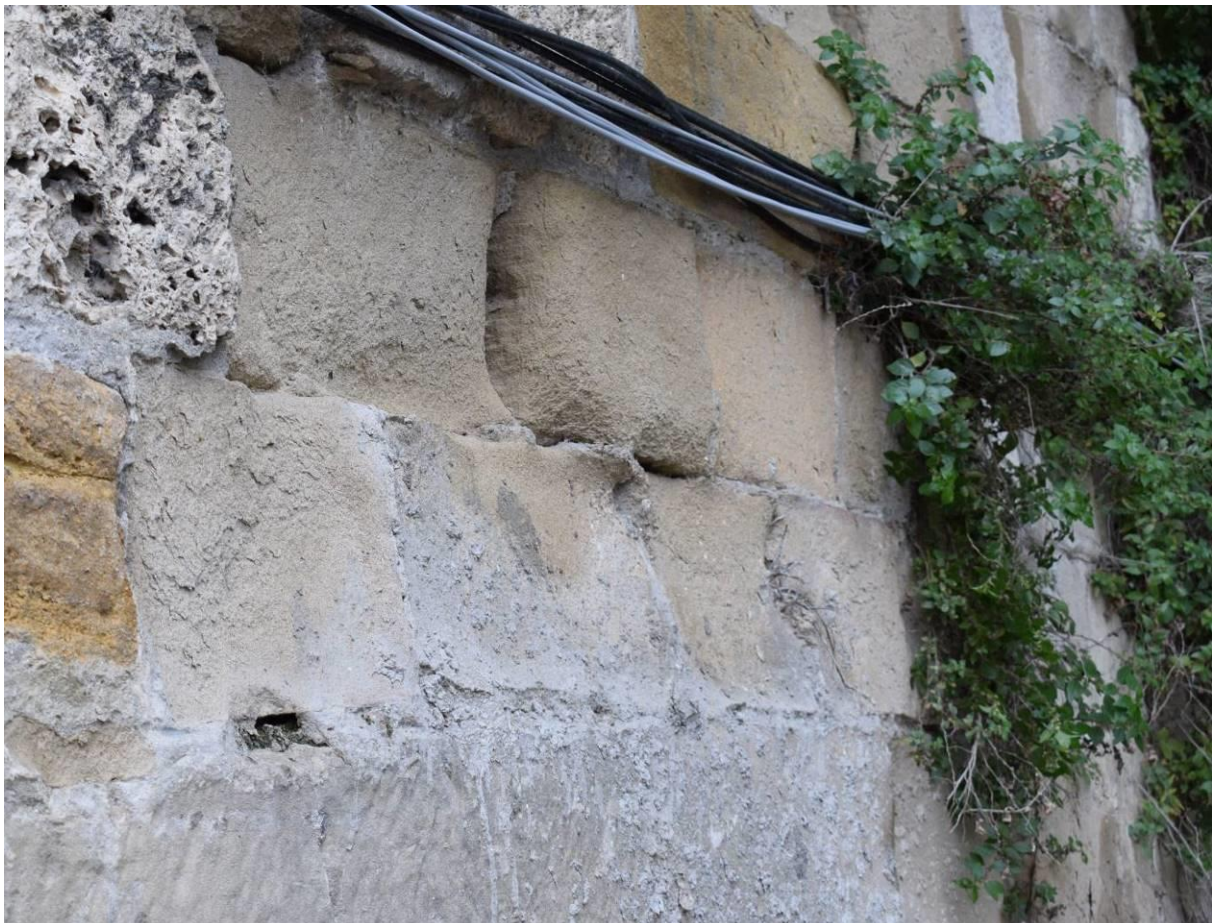
Le creusement des joints qui accompagne cette desquamation progressive des blocs de molasse est également très hétérogène. Nous constatons aujourd'hui de nombreux joints ouverts et ce malgré plusieurs campagnes de rejointoiement.

Parement en molasse présentant des pertes de matière hétérogènes

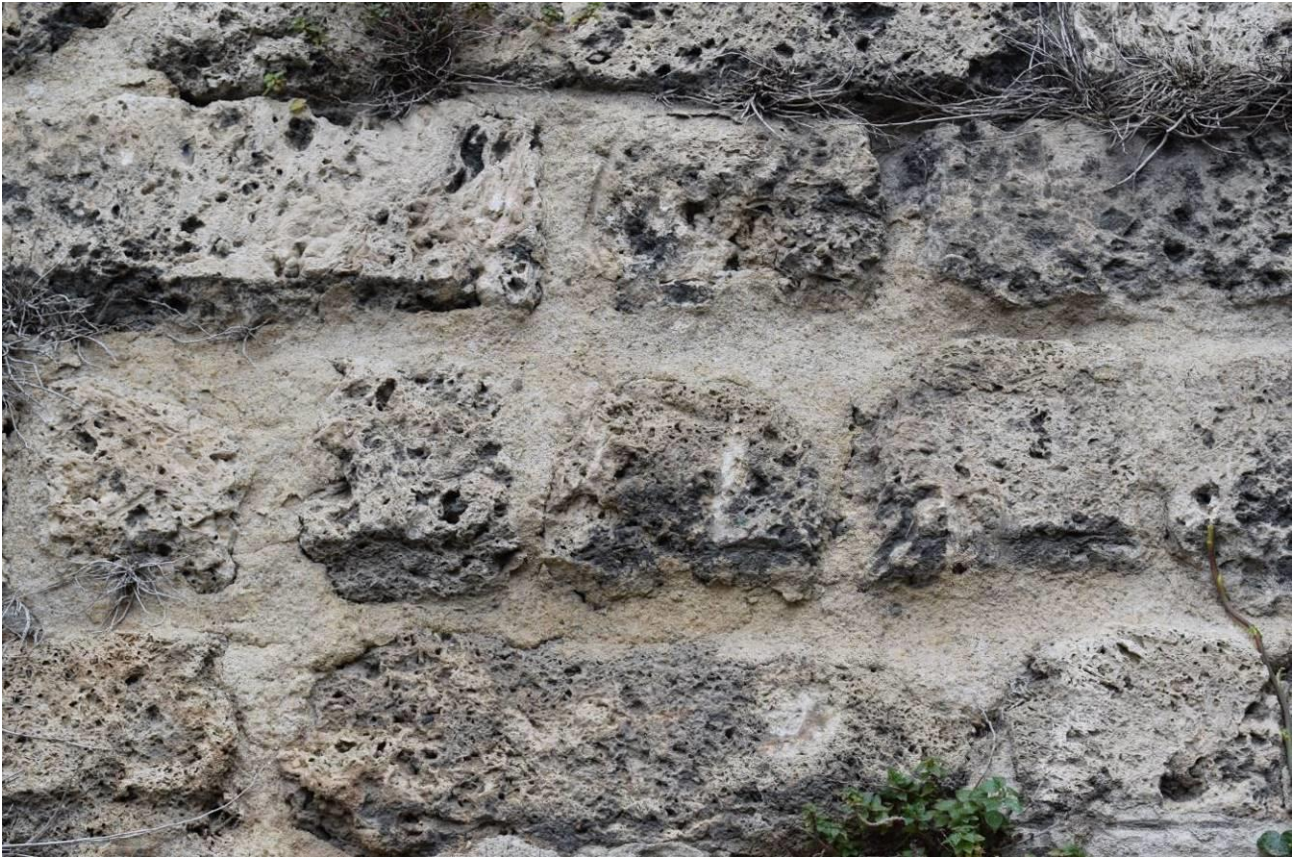
Détail d'une zone rejointoyée à l'aide d'un mortier de chaux et de sable

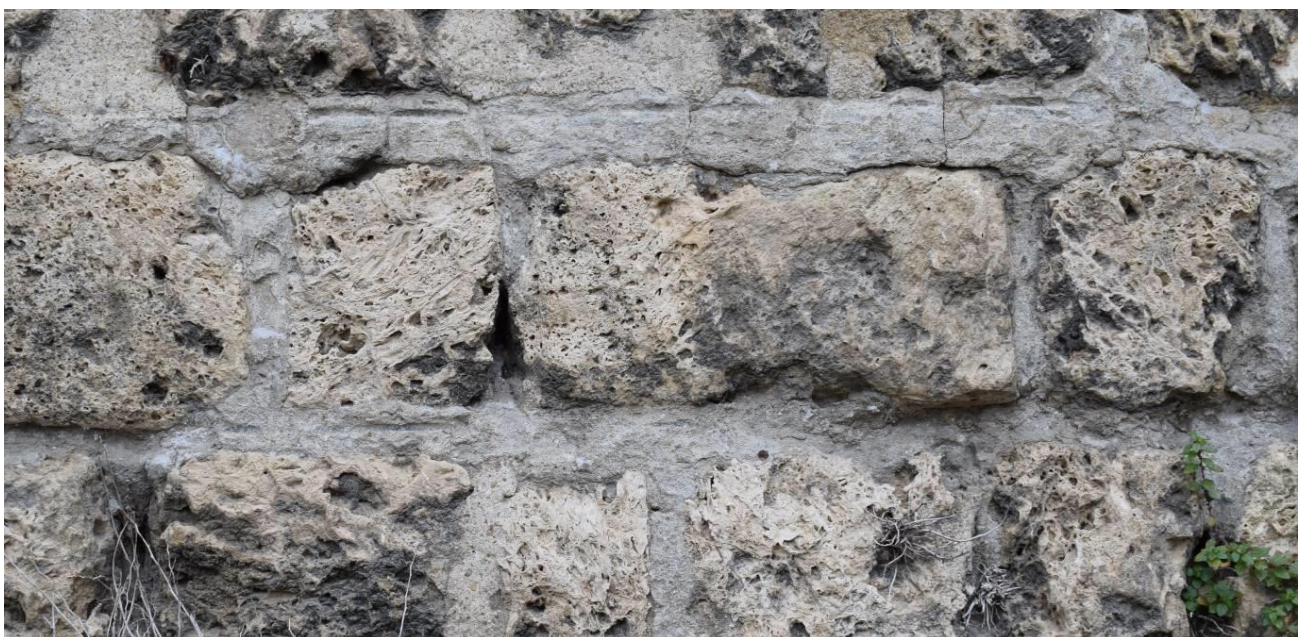
Le mortier de jointoiement originel, plus gris, comportait une finition lissée et un retraçage au fer.

Détail d'une portion de parement conservant les joints anciens

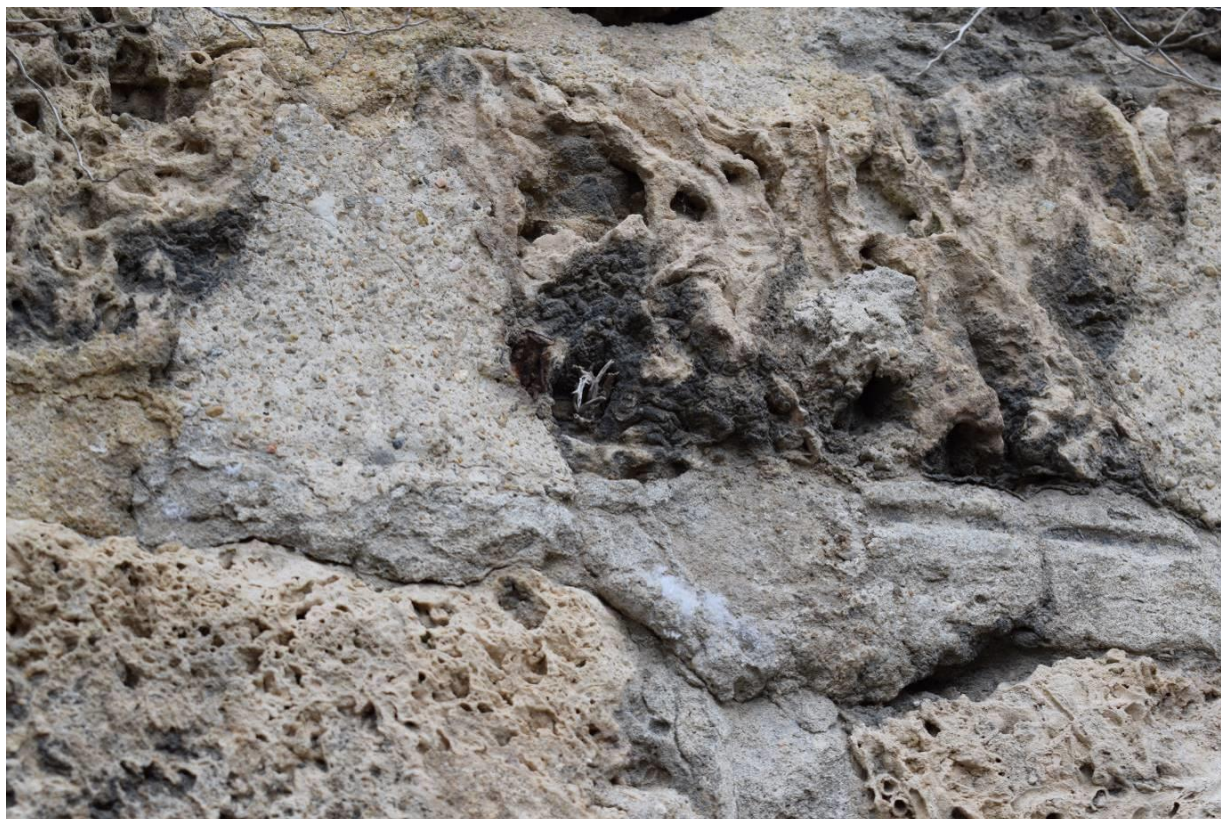
Détail des joints anciens partiellement repris par le mortier plus récent

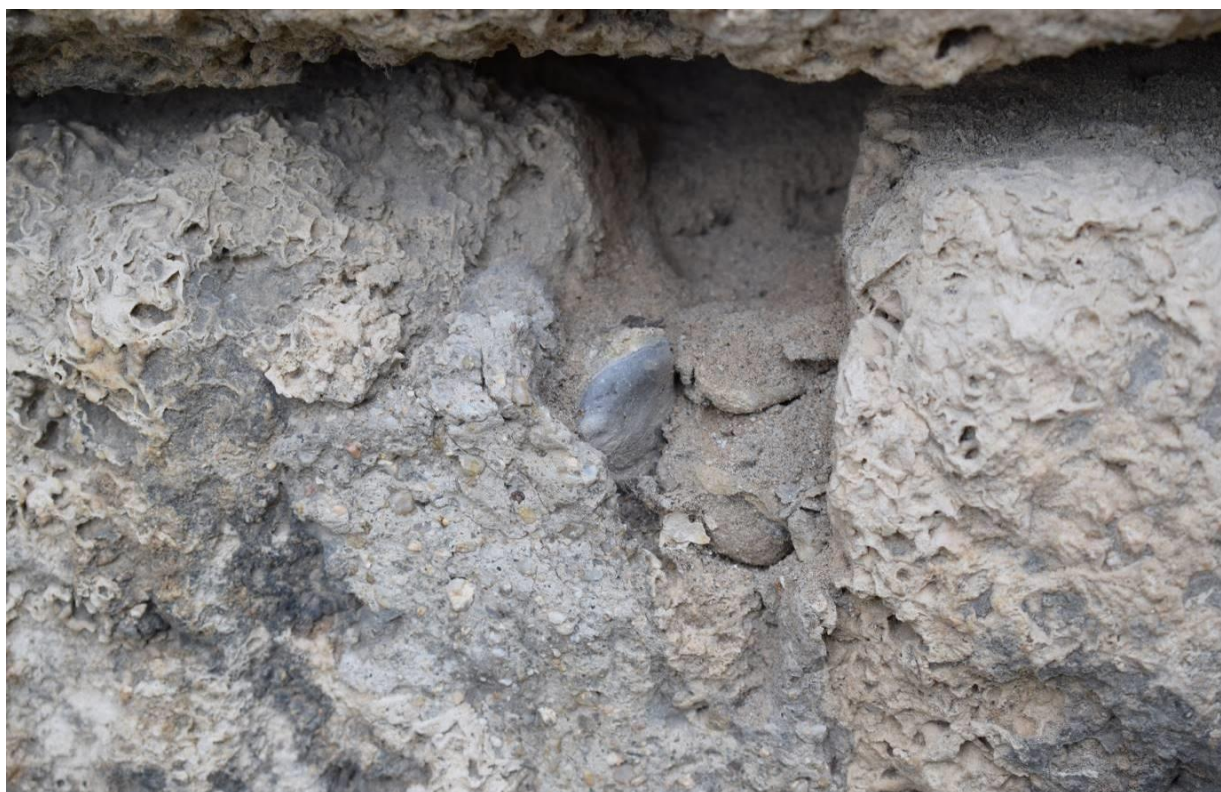
Le mortier de hourdage est friable et vraisemblablement très pauvre en liant. Il comporte surtout du sable et de petits galets de rivière.

Détail du mortier de hourdage

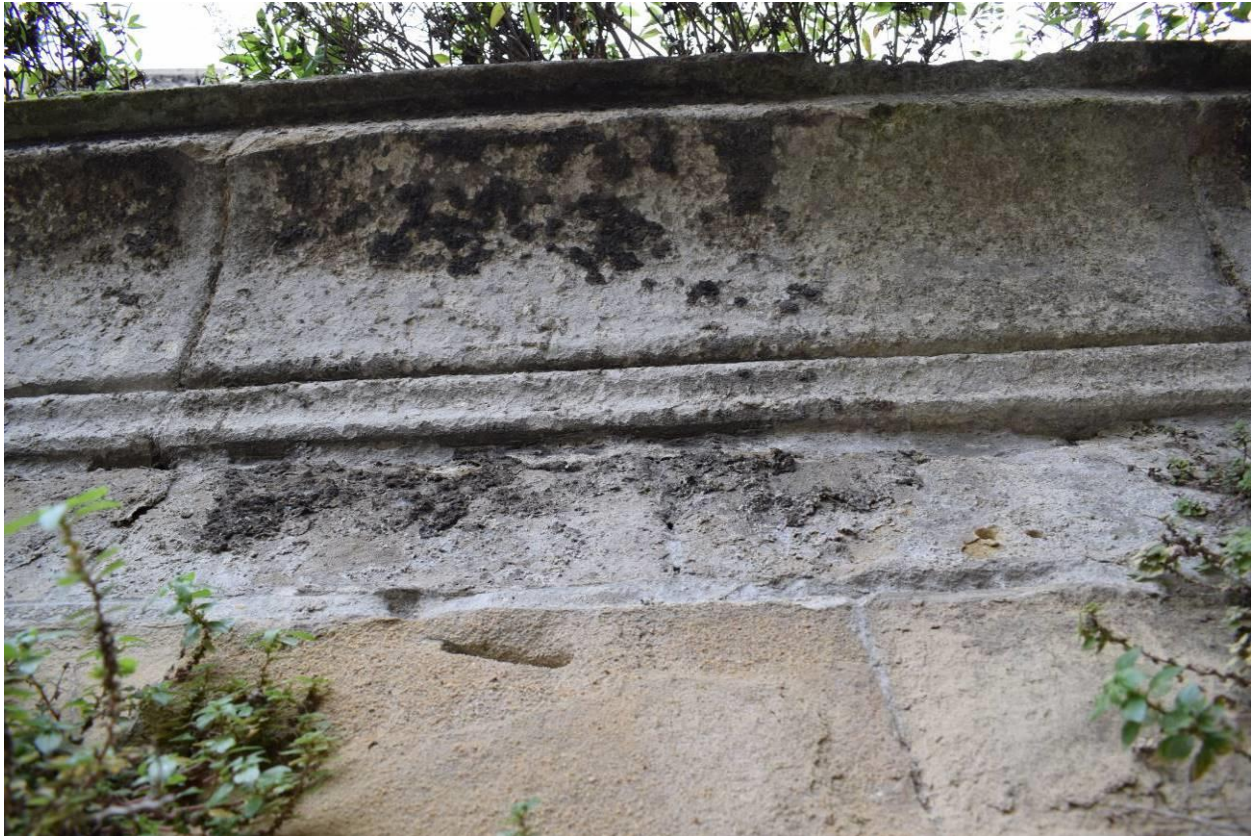
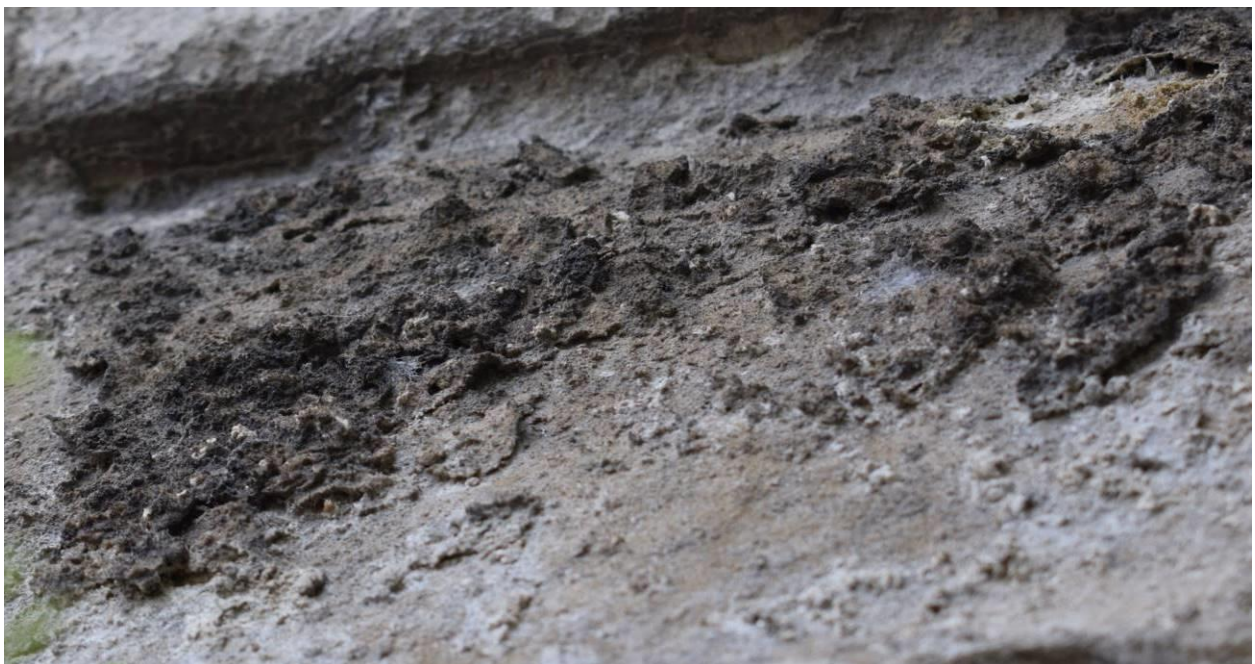
La corniche présente en effet de manière quasi systématique des faciès de boursouflures et de desquamations actives ainsi que des croûtes noires.

Détail des boursouflures affectant la corniche en calcaire

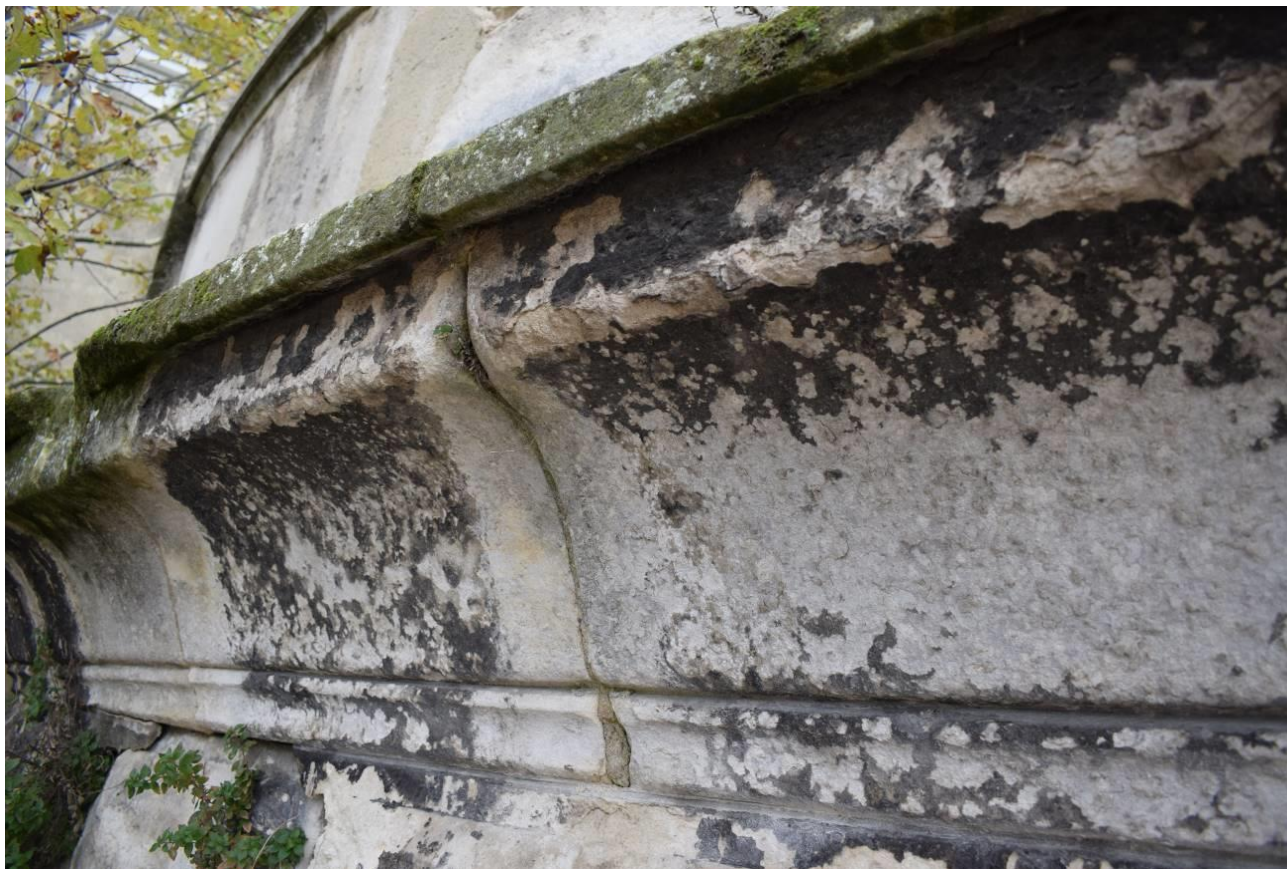
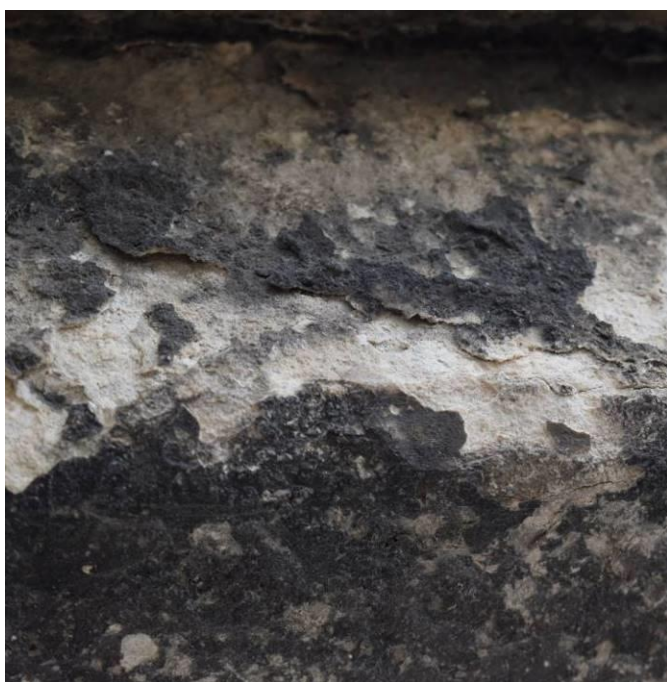
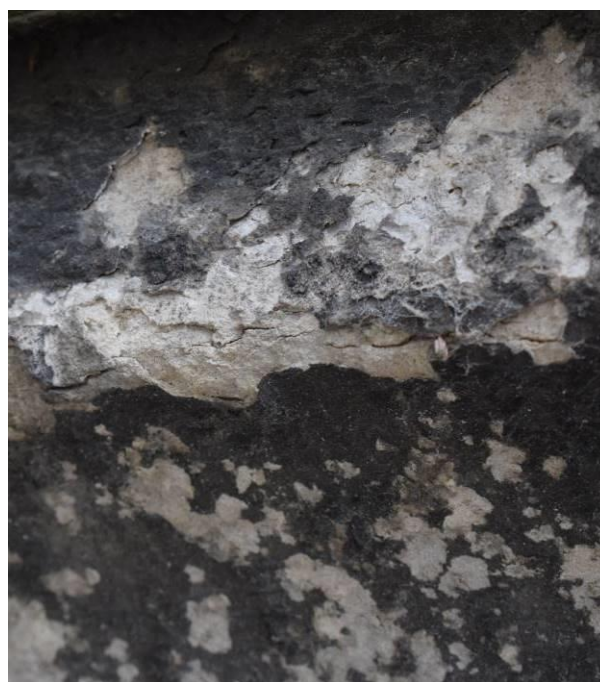
Contrairement à la molasse, le calcaire de St-Paul-Trois-Châteaux desquame sur une épaisseur de quelques millimètres, desquamations et boursouflures sont souvent des faciès associés affectant une même zone, en particulier la corniche et l'assise inférieure sous le parapet. Corniche et assise inférieure sont à l'aplomb de potentielles infiltrations d'eau depuis le parvis.

Détail des croûtes noires et des desquamations affectant les pierres de corniche

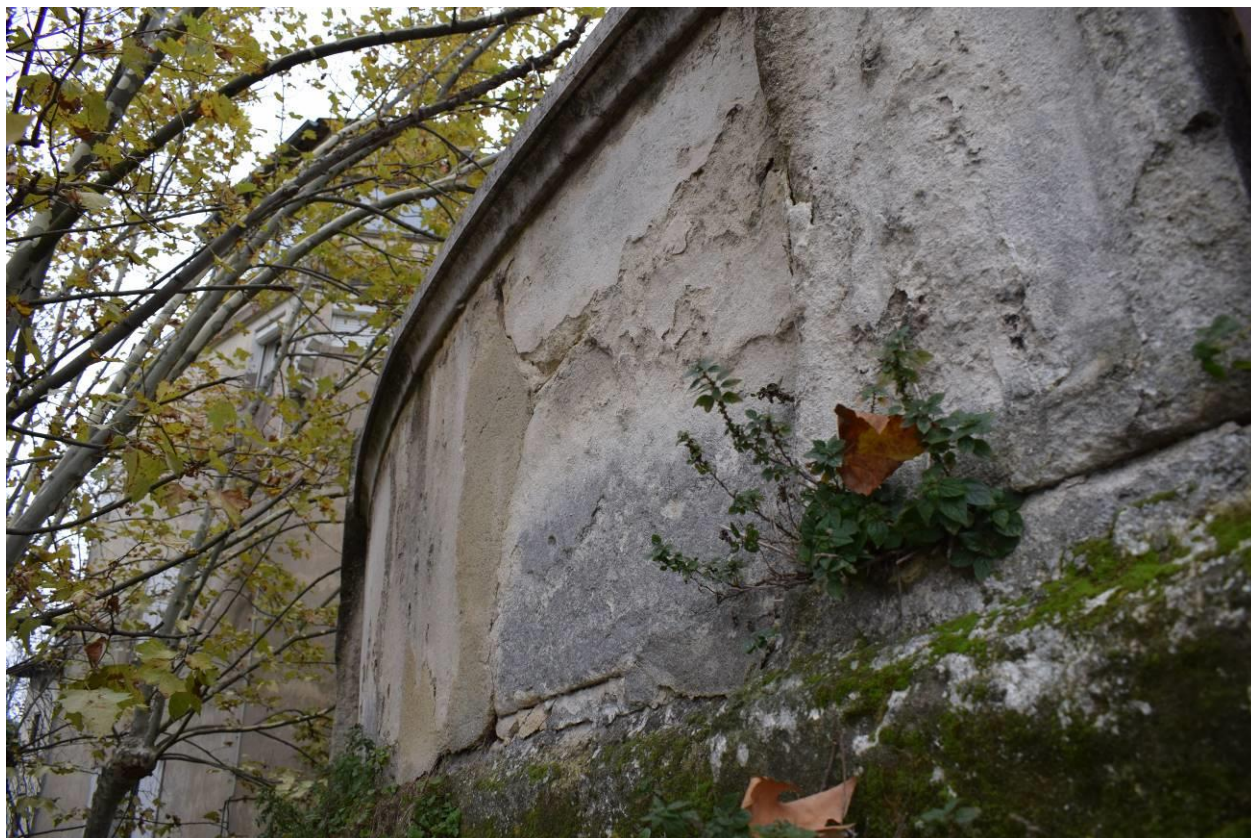
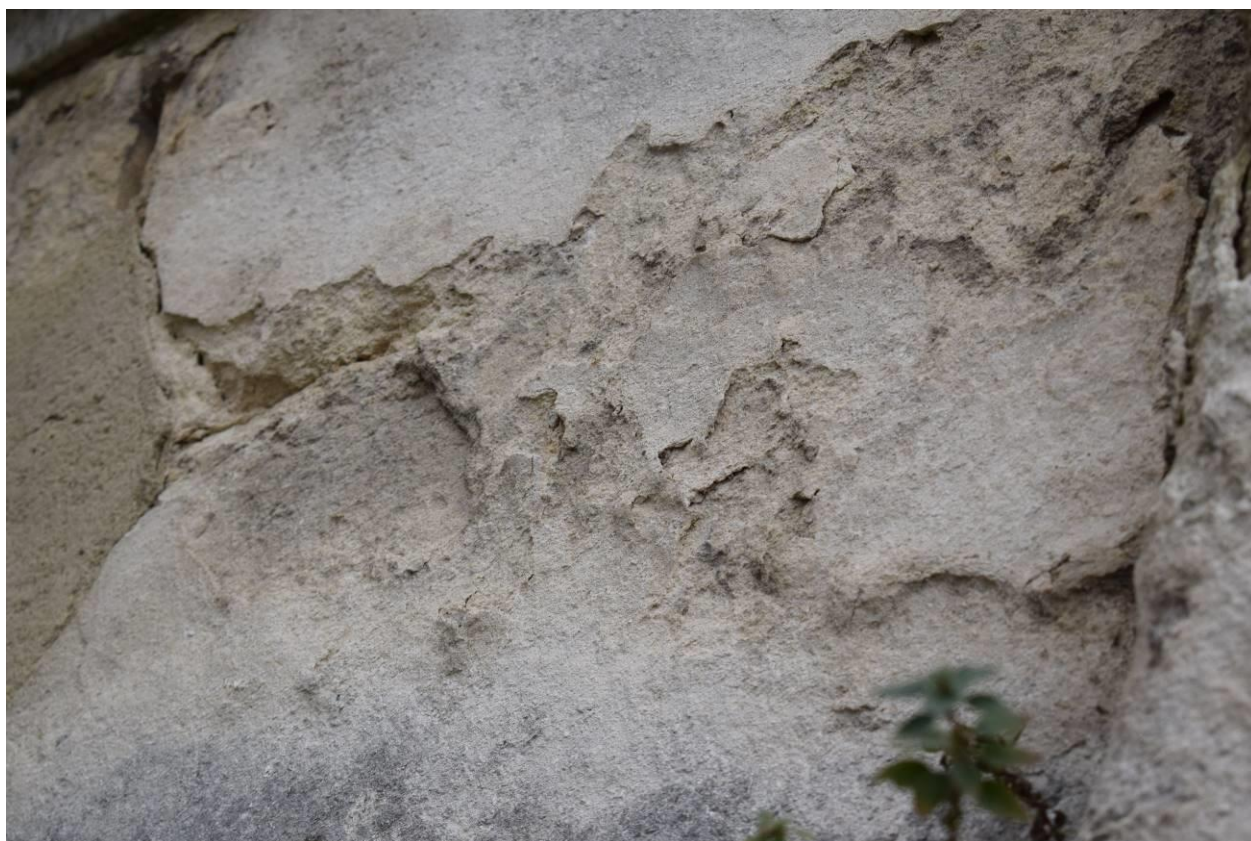
Le parapet présente des desquamations ainsi que des faciès d'érosion, des éclatements et de profondes lacunes parfois reprises avec des ragréages au mortier de chaux et de sable.

Détail d'une partie altérée du parapet présentant des desquamations

- la restauration des pierres de parapet comprenant :
 - purge des ragréages dégradés
 - mise en œuvre de solins de mortier au droit des lacunes de petite taille pour permettre le bon ruissellement des eaux

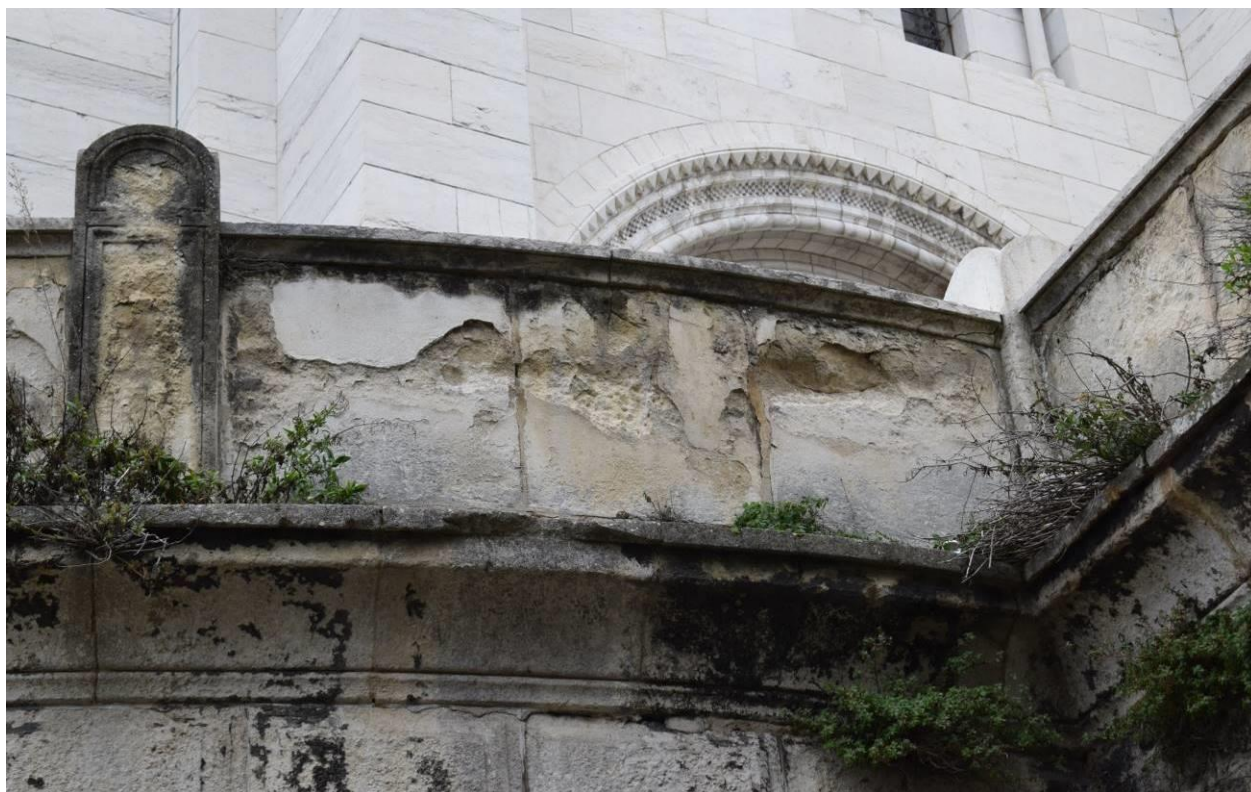
Les lacunes dépassent parfois les cinq centimètres de profondeur et leur fond pulvérulent témoigne de l'activité du processus d'altération.

Détail d'une portion de parapet comportant de profondes lacunes

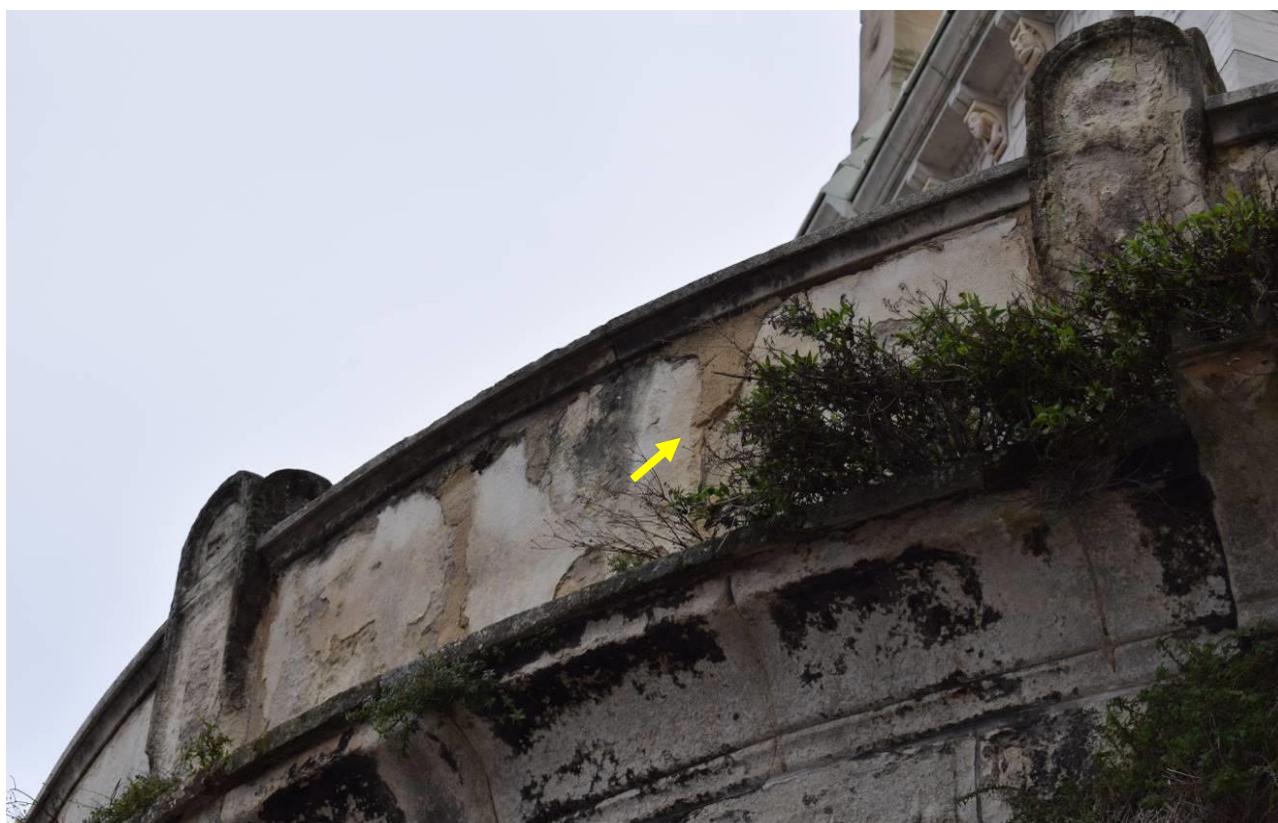
Beaucoup des ragréages mis en œuvre n'ont pas tenus formant de nouvelles lacunes.

Section de parapet présentant des décollements de ragréages

- purge des ragréages
- mise en œuvre de greffes de pierre au droit des lacunes très importantes engendrant des infiltrations d'eau dans les assises inférieures par le ruissellement d'eau sur un parement ayant un nu très dégradé

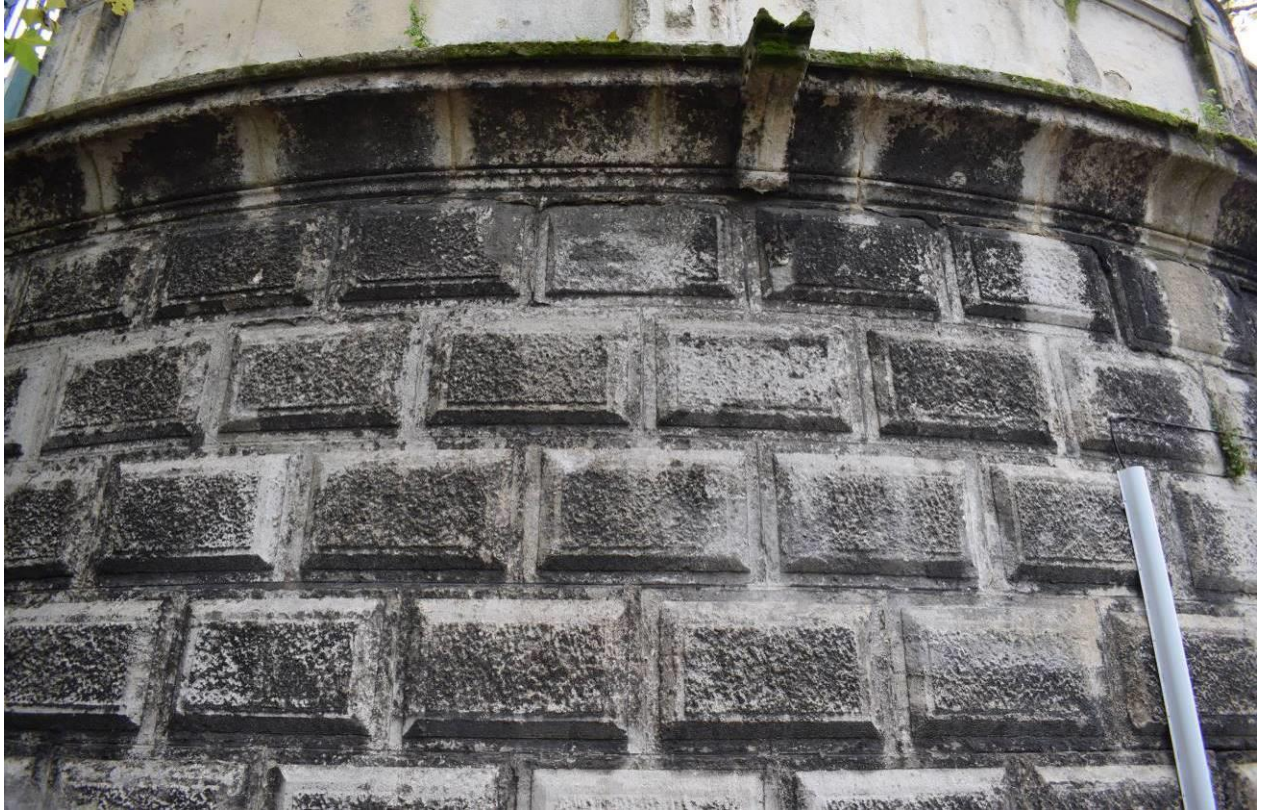
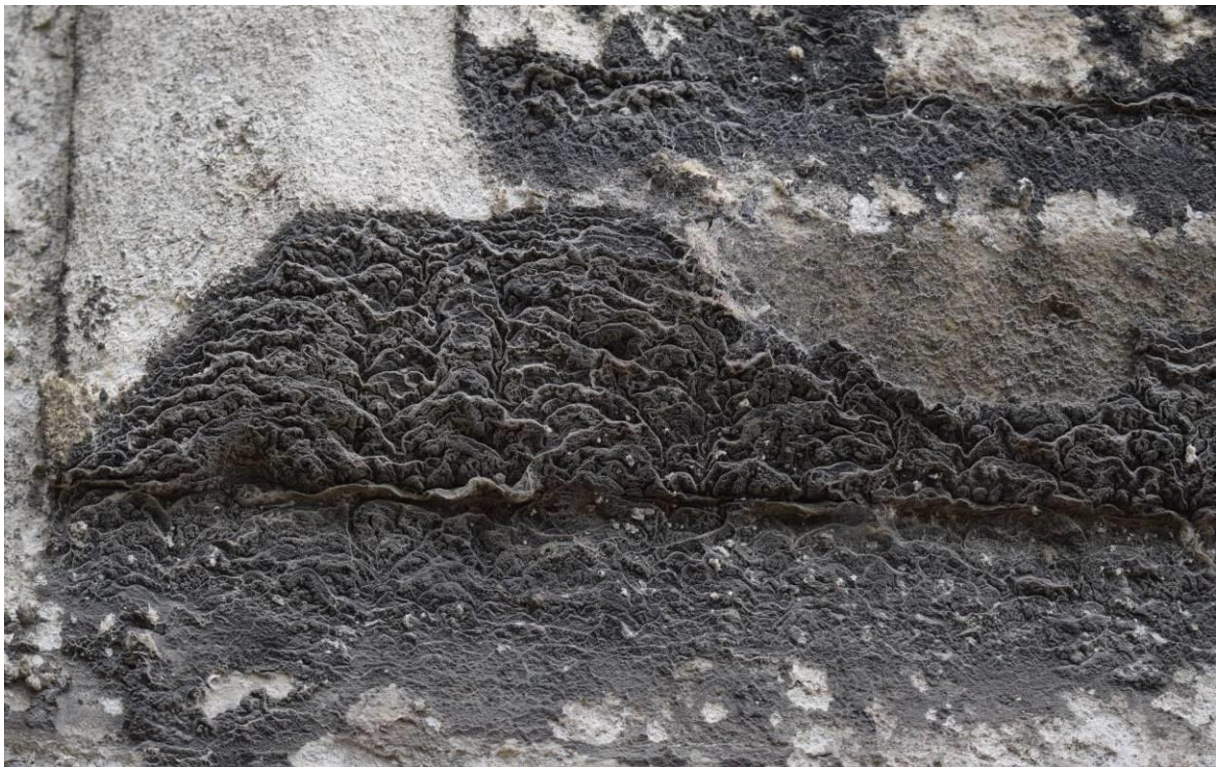
Ces dernières forment par endroit d'épais bourgeonnements qui dénaturent profondément la surface du calcaire.

Vue de la portion de parement recouverte de croûte noire et détail de l'aspect bourgeonnant de cette dernière

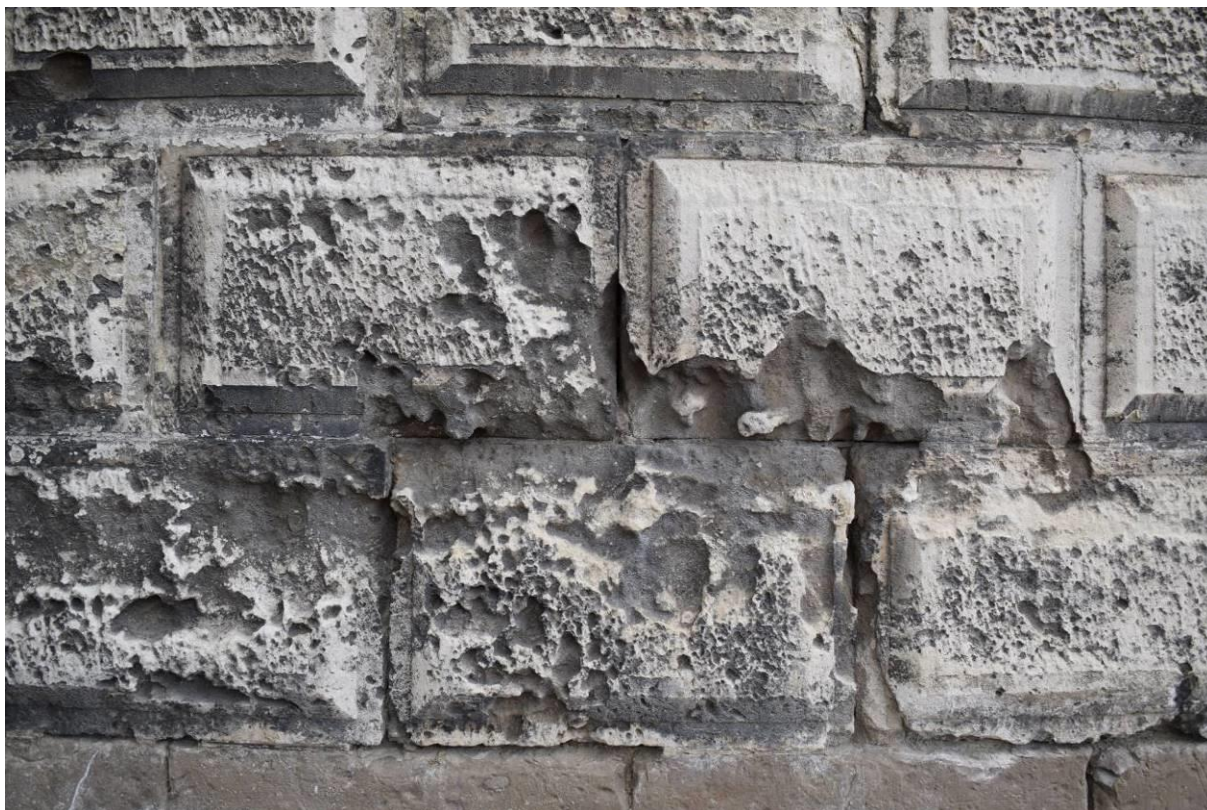
Mais les altérations les plus spectaculaires sont les alvéolisations qui creusent parfois le parement à bossage sur plusieurs centimètres de profondeur.

Exemple d'alvéolisation particulièrement importante sur le parement à bossages

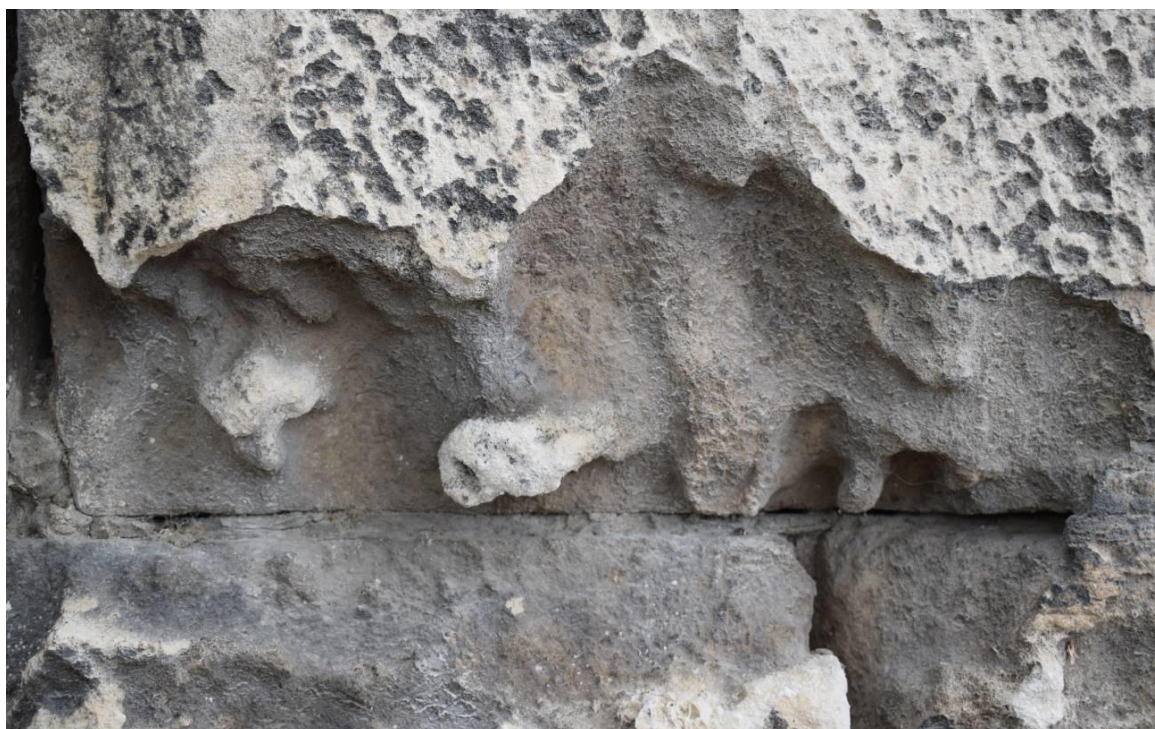
Certaines sont stabilisées, comme en témoigne la formation d'une pellicule de croûte noire au fond des cavités.

Détail de la pellicule de croûte noire s'étant formé au fond de l'alvéolisation

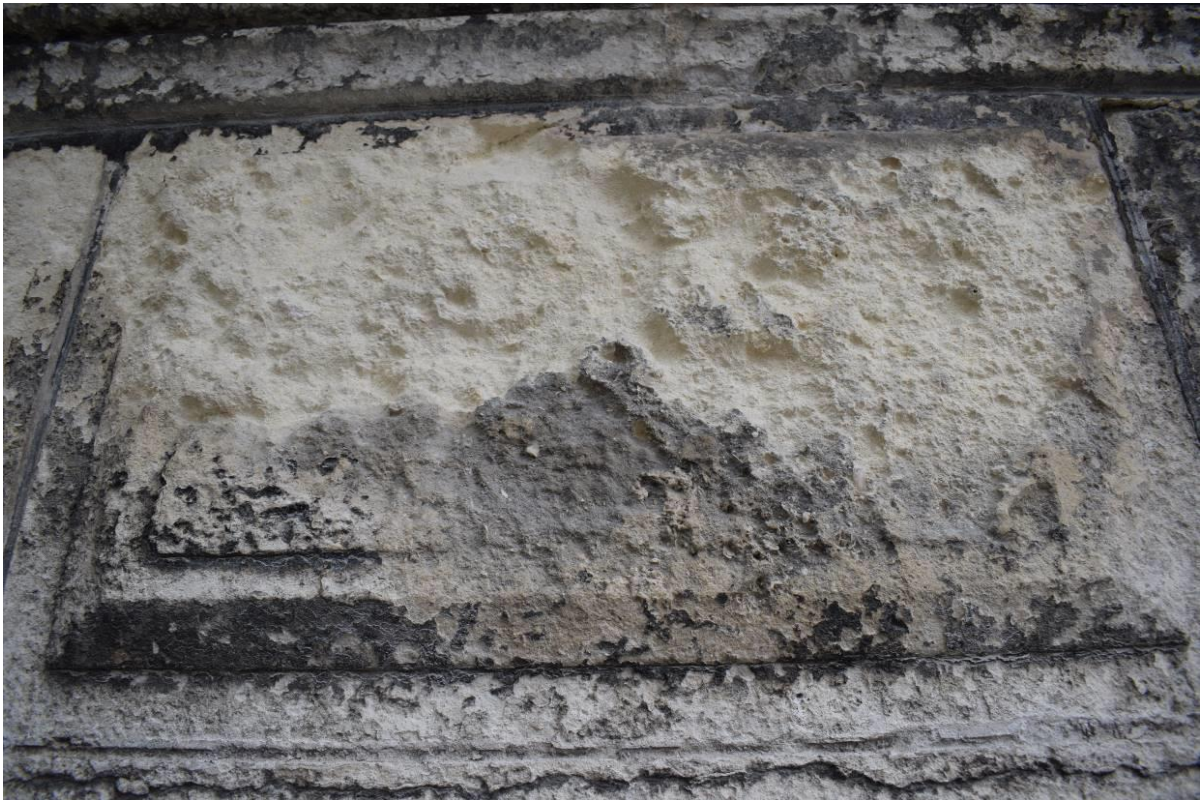
Mais plusieurs zones d'alvéolisation comportent des signes d'activité : pulvérulence des fonds, teinte beige jaune caractéristique.

Exemple d'alvéolisation très fortement active

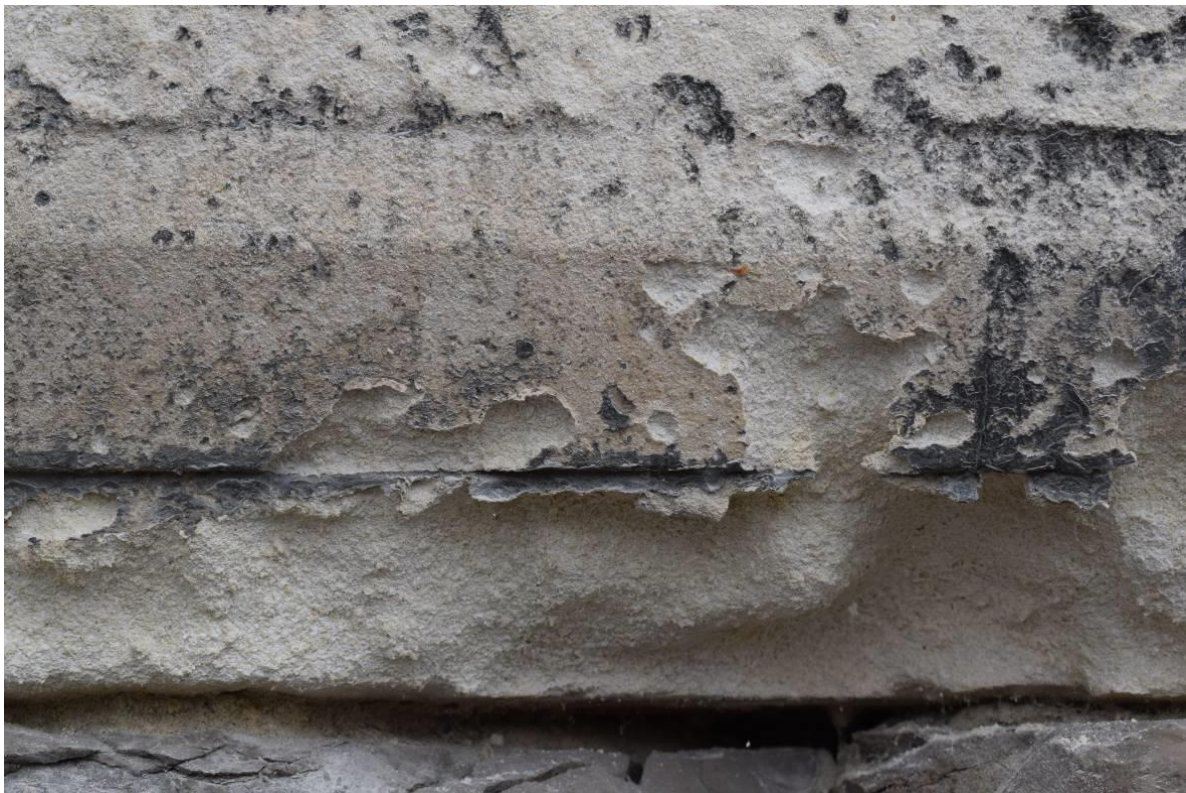
Alvéolisation en cours avec desquamation de l'épiderme au droit des creusements
