CATHEDRALE SAINT-APOLLINAIRE

**Aménagement du parvis / Etat sanitaire
du mur de soutènement**

Diagnostic sanitaire du mur de soutènement du parvis

Réf Rapport	Cathédrale Saint-Apollinaire - Diagnostic sanitaire du mur de soutènement		
Date	17 septembre 2020		
Destinataire	Maîtrise d'œuvre : Michel TRUBERT - Architecte en Chef des Monuments Historiques - 76, rue de France - 77300 Fontainebleau - 01 64 22 32 04		
Réf du marché	Date de notification	Novembre 2019	
Réf de l'affaire	Diagnostic sanitaire et étude des matériaux du mur de soutènement du parvis		
Pages hors annexes	55 pages	Nombre d'annexe(s)	3
Rédacteur	Benjamin Reidiboym Pauline Breguin	Relecteur	Barbara Brunet-Imbault Clément Guinamard

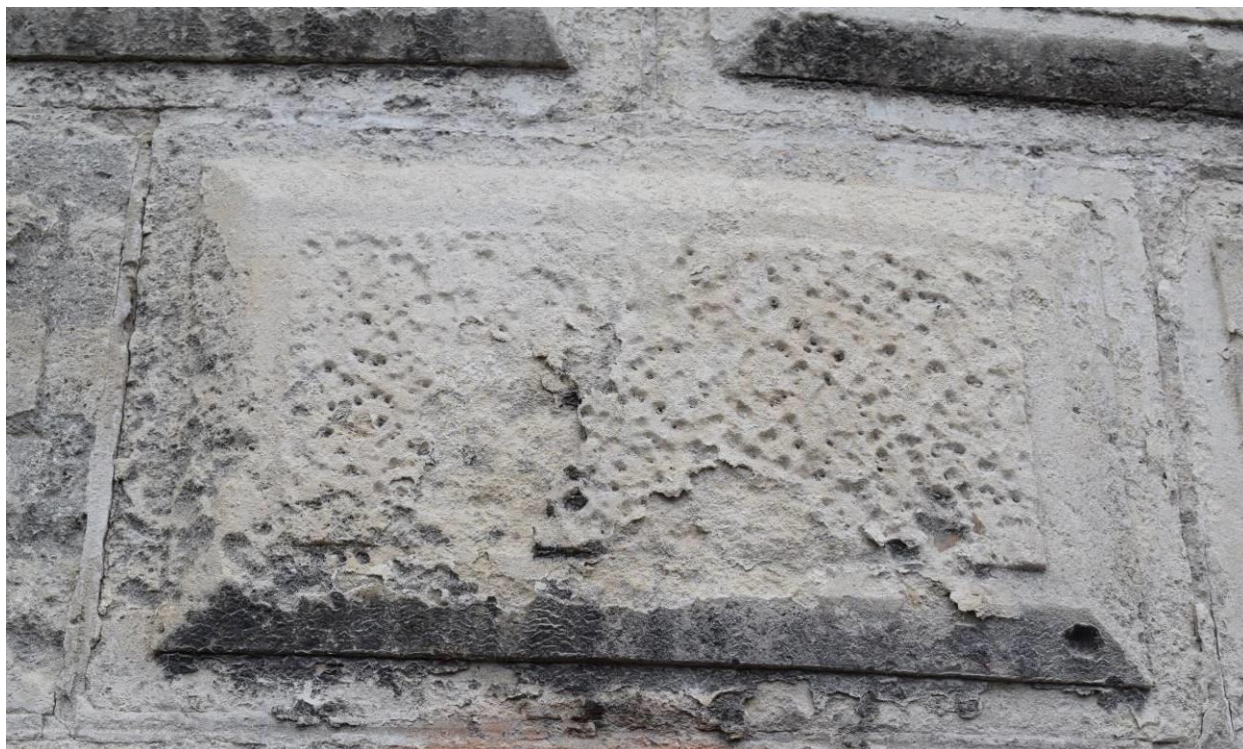
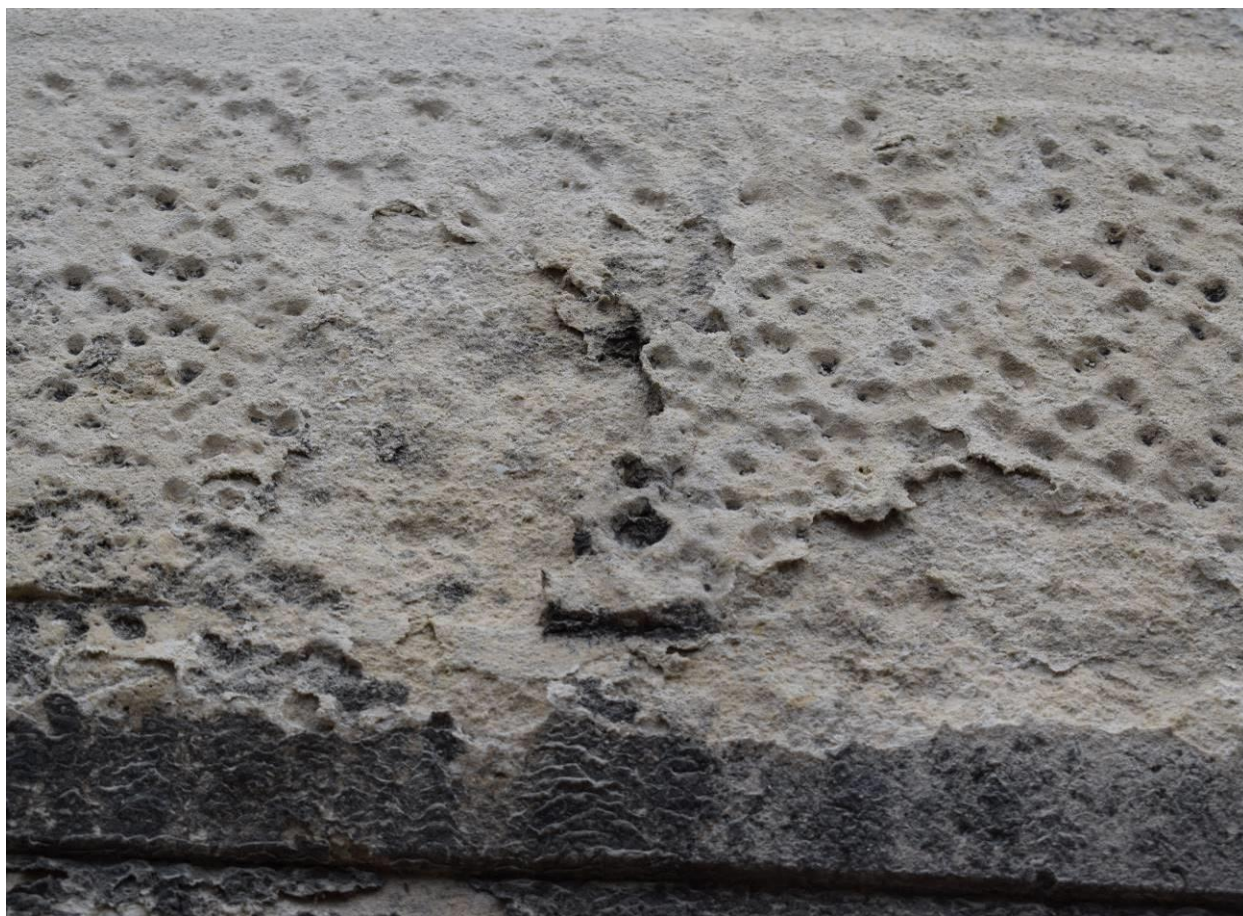
Enfin, le parement à bossage comporte également des zones de desquamations et de micro-desquamations, le plus souvent actives car en cours de soulèvement.

Détails d'un bloc en cours de desquamation

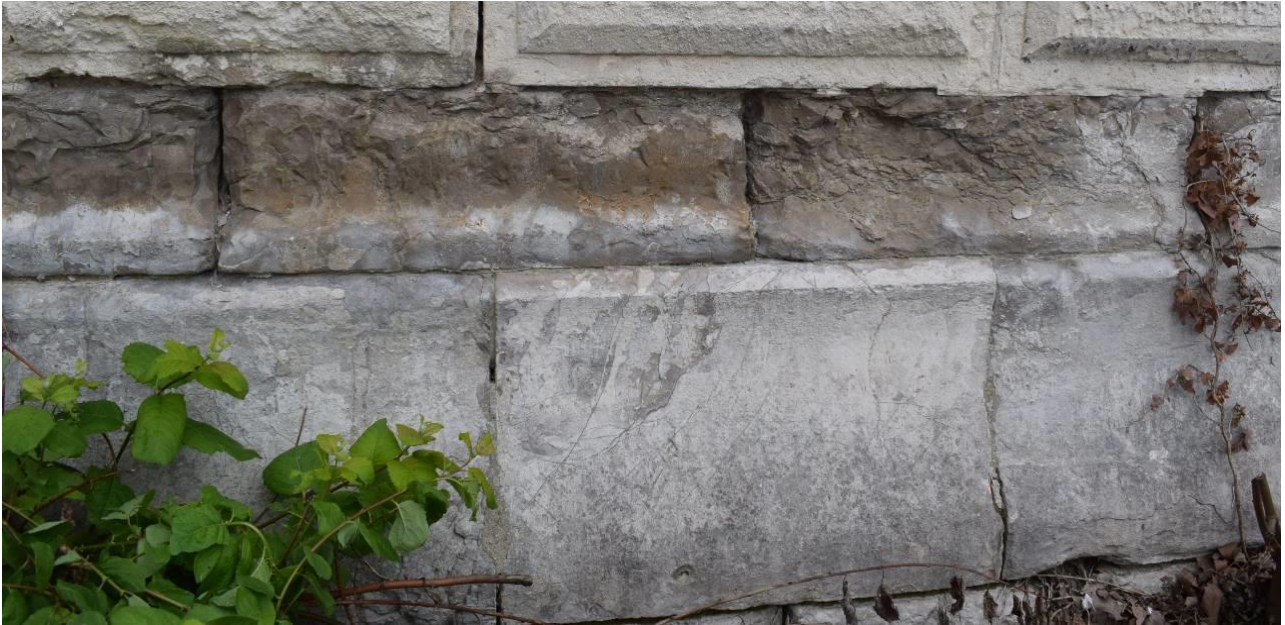
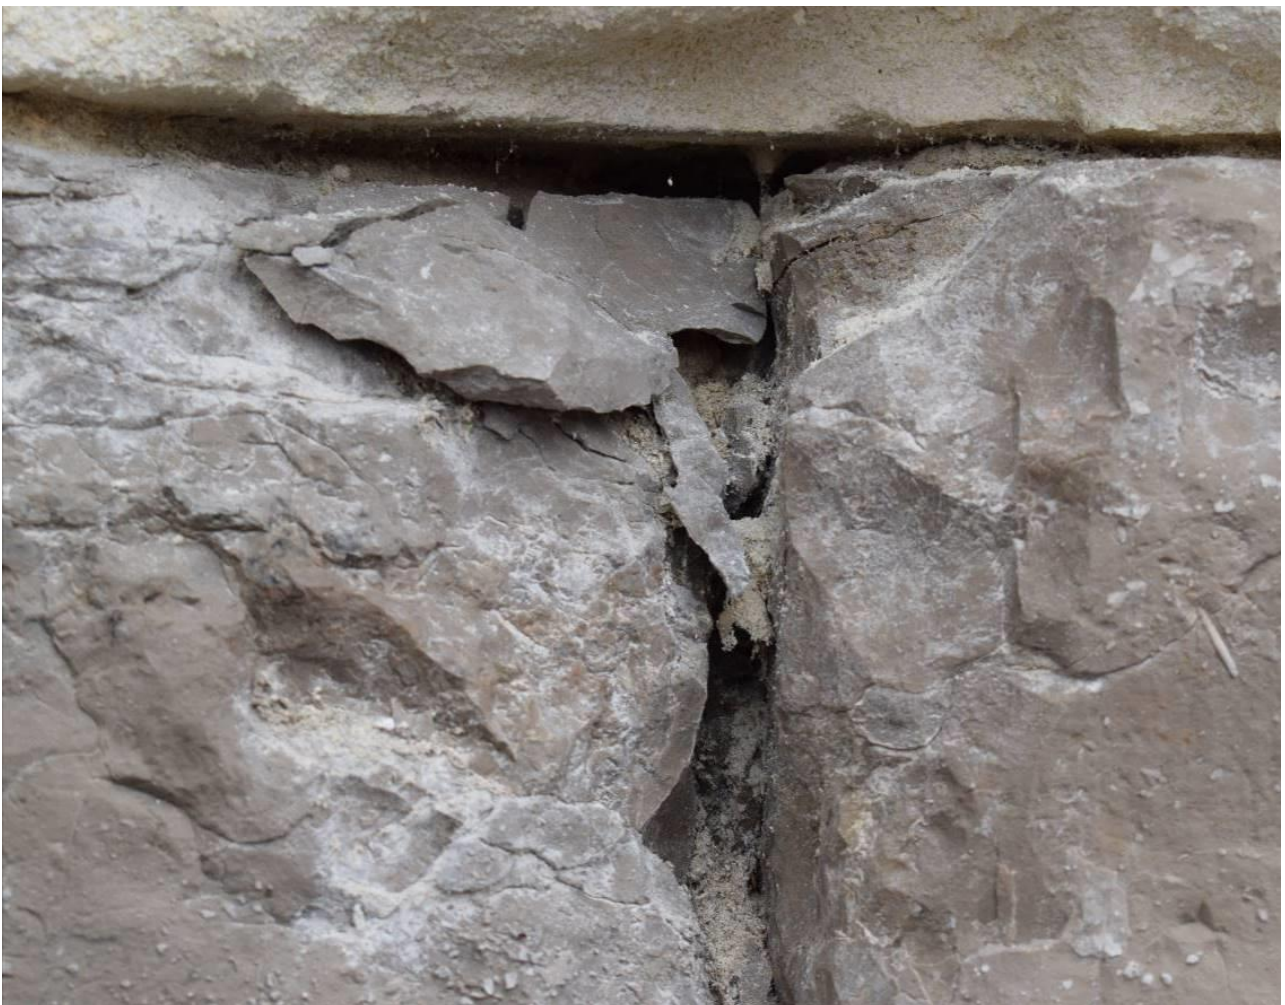
Le soubassement en calcaire de Crussol souffre principalement d'une ouverture généralisée des joints et d'éclatements en profondeur. Les esquilles de pierre détachées dans les zones d'éclatement atteignent parfois plusieurs centimètres d'épaisseur et les creusements dénaturent fortement la volumétrie des blocs.

Détail de blocs de calcaire de Crussol éclatés

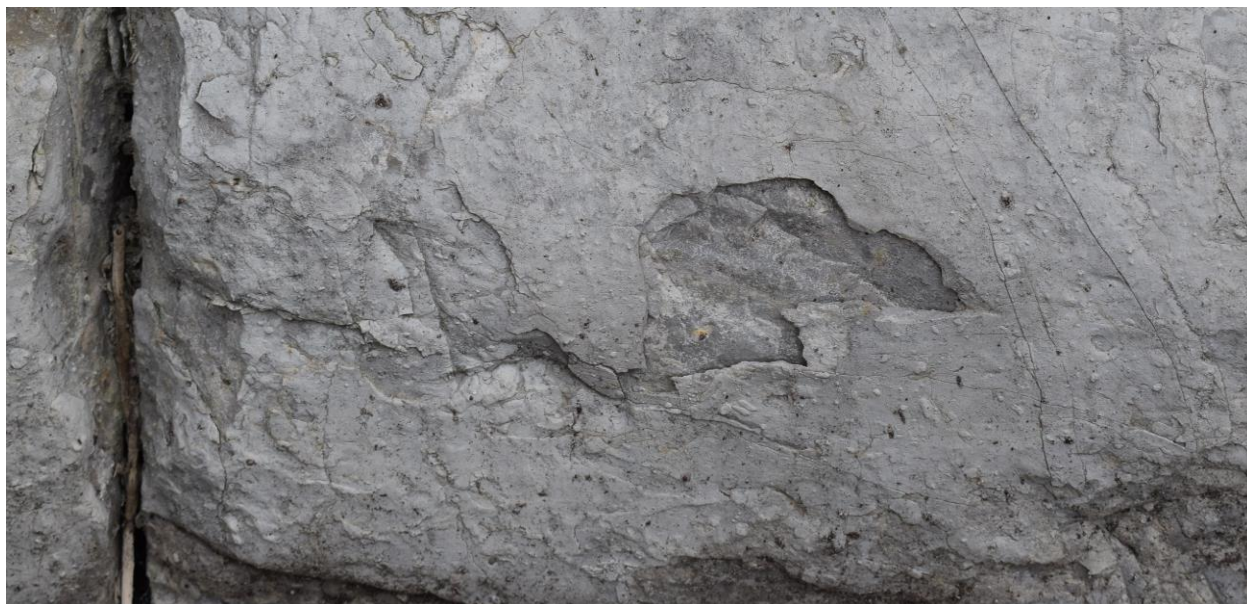
On remarque également un phénomène de desquamation de l'épiderme sur une épaisseur régulière d'environ 1 à 3mm, ainsi que l'ouverture très fréquente des stylolithes de la pierre.

Détail d'un début de desquamation

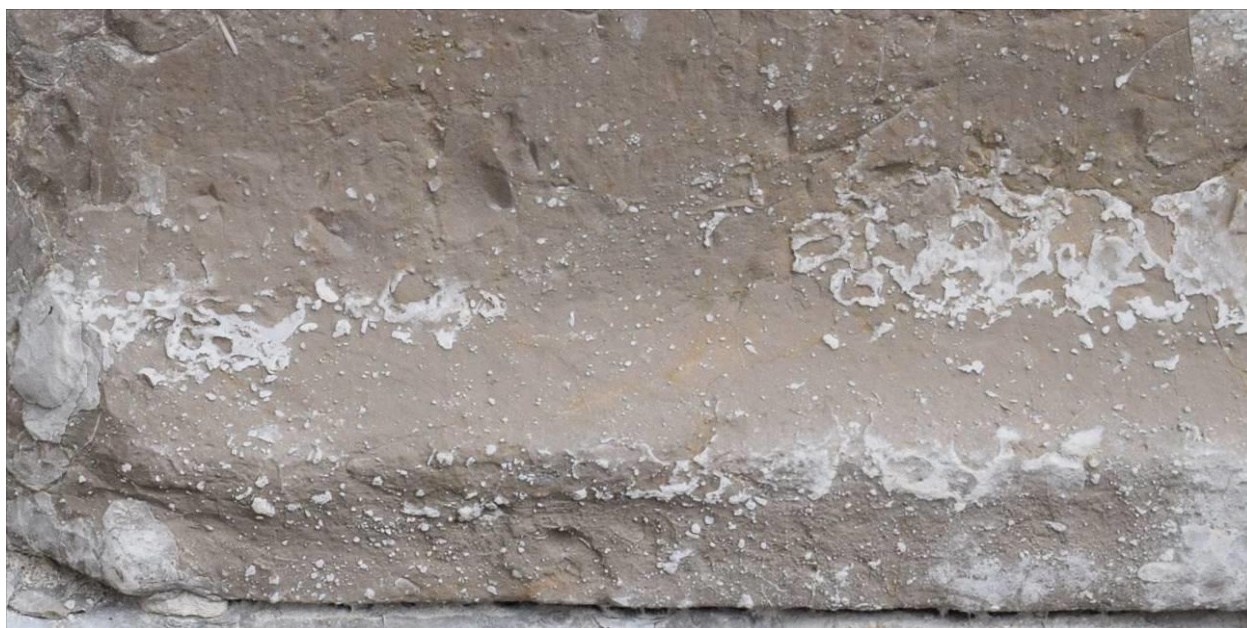
Exemple de bloc où l'épiderme n'est plus conservé que très ponctuellement

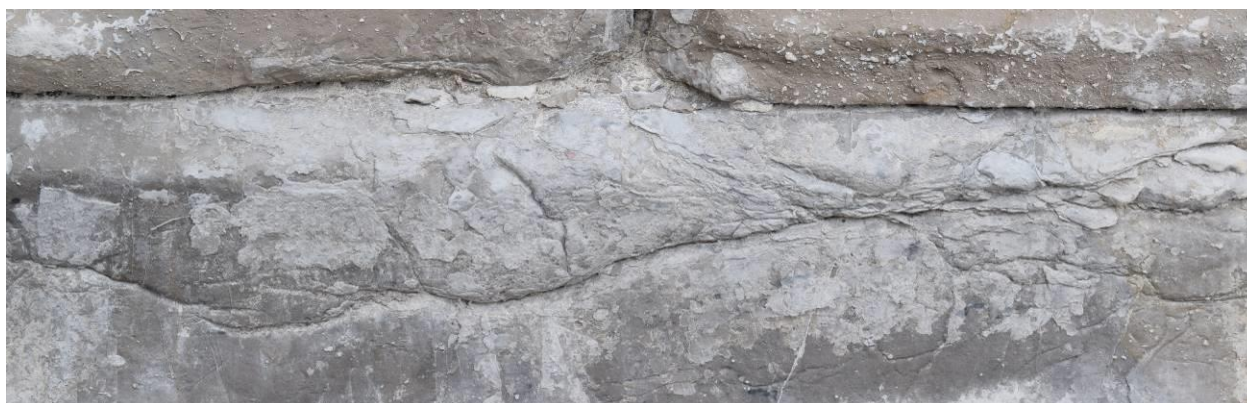
Détail d'un stylolithe ouvert

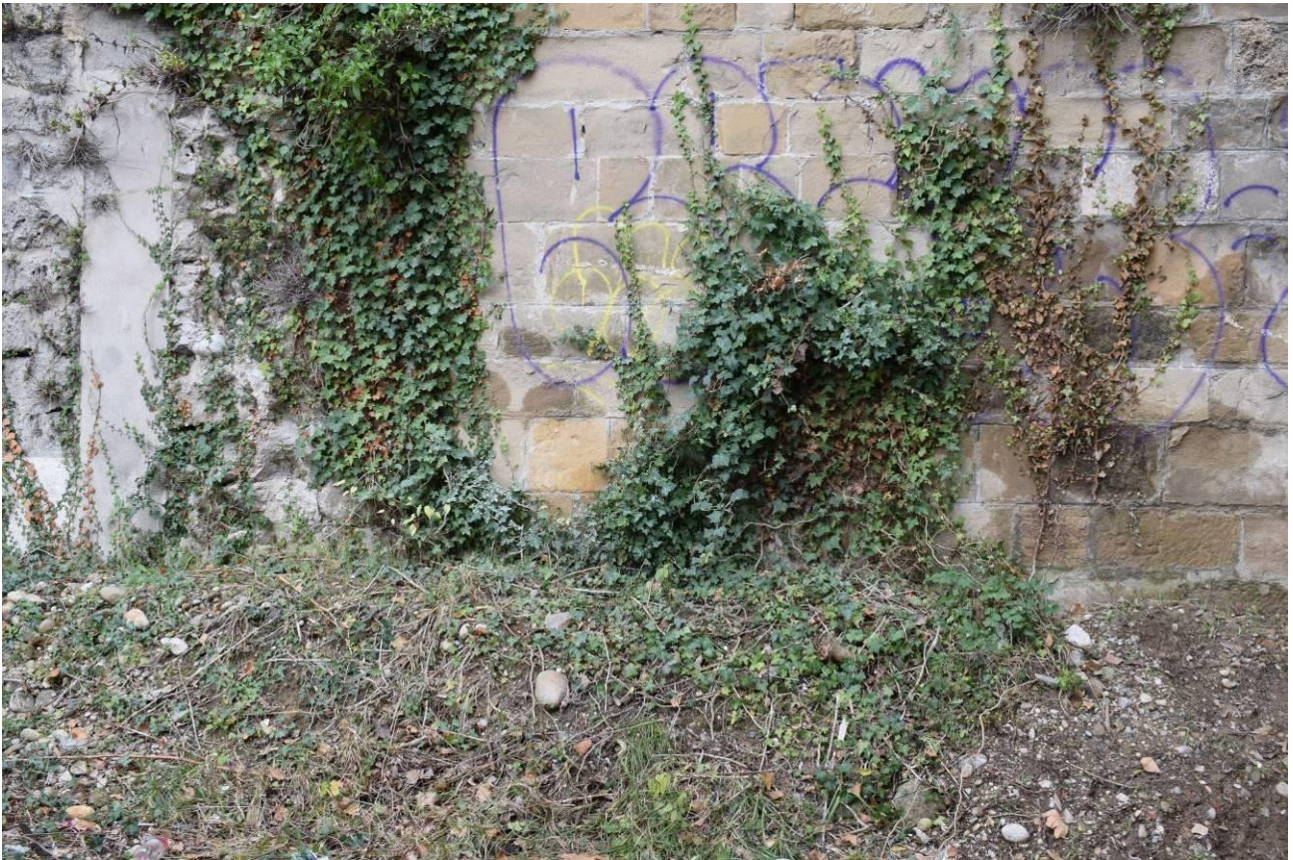
Un important développement de lierre est notamment constaté à la jonction des parties en molasse et en tuf.

Colonisation du mur par le lierre

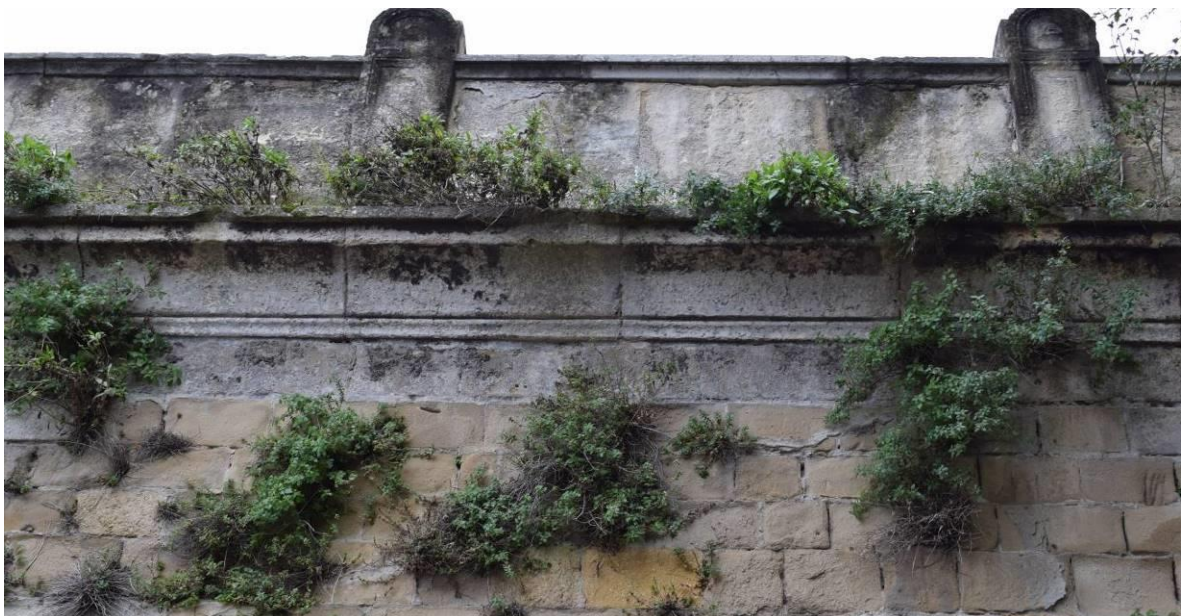
Mais ce sont surtout les colonisations arbustives qui menacent le plus le mur, du fait de leur important développement racinaire au sein des joints de la maçonnerie.

Exemple de zone fortement impactée par des colonisations arbustives

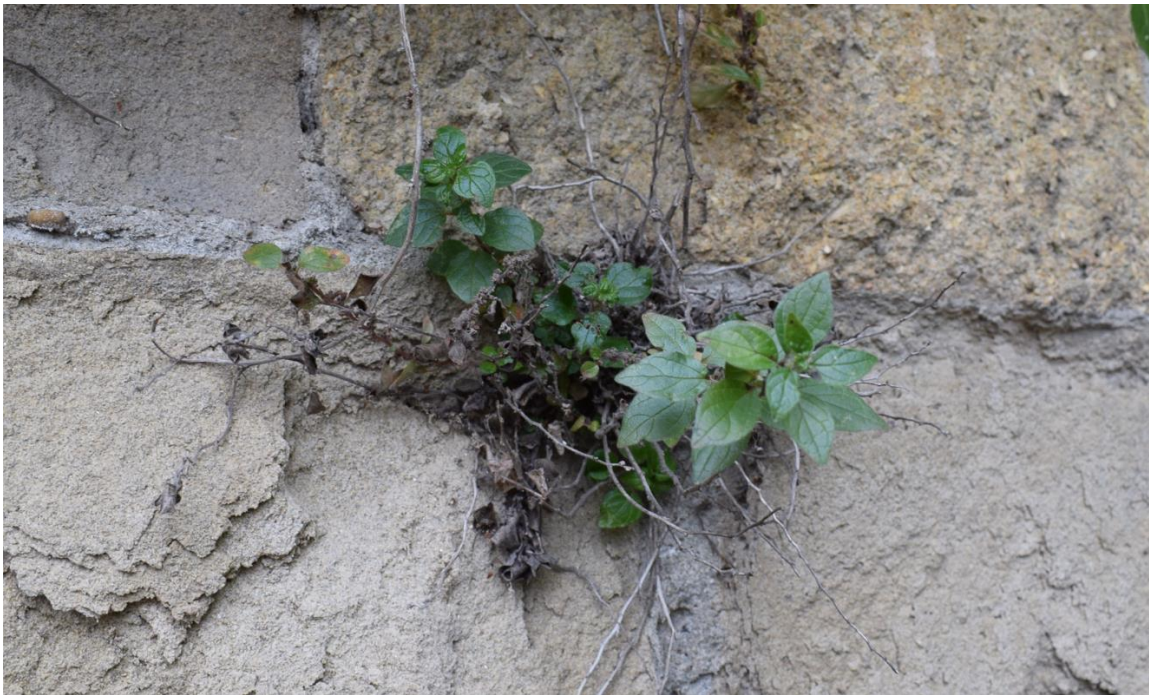
Certaines de ces colonisations ont d'ores et déjà commencé à détériorer les joints en profondeur et constituent des points de rétention d'humidité au sein de la maçonnerie, favorisant l'apparition des pathologies.

Colonisation arbustive

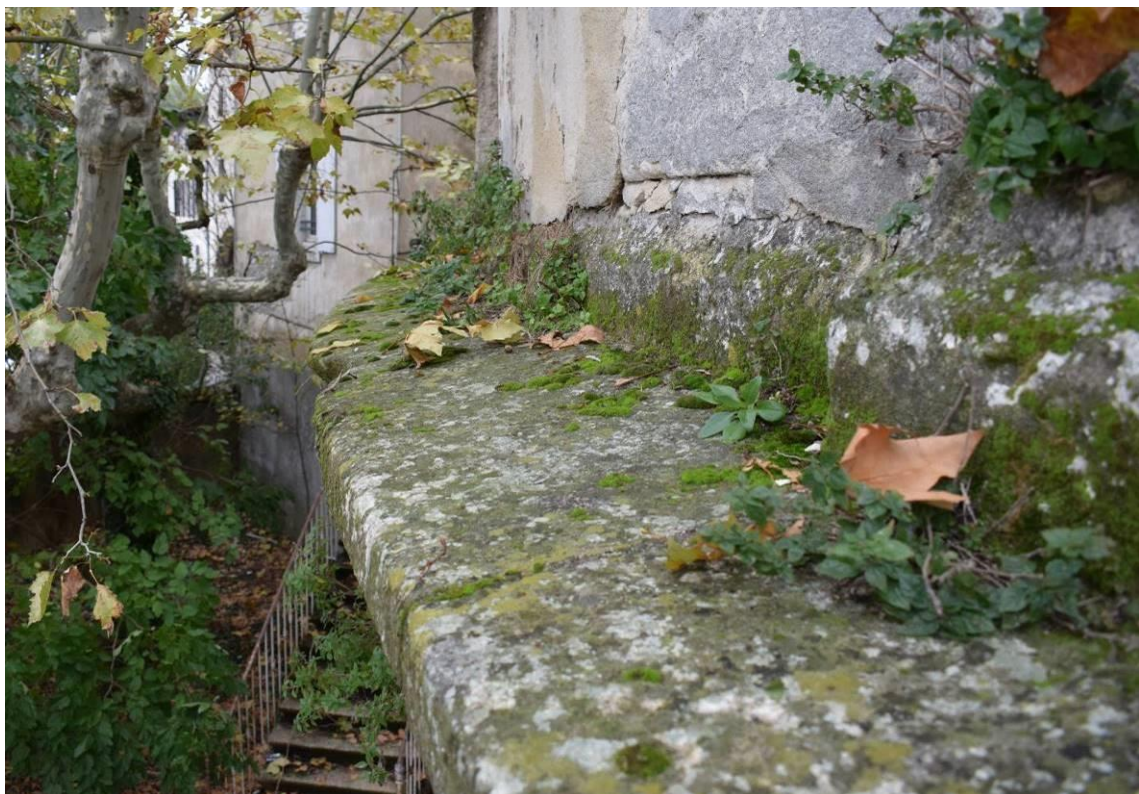
Nous constatons également le développement de mousses et de lichens sur la corniche de la partie arrondie du mur. L'absence de couverture favorise la rétention d'eau dans les pierres de corniche et facilite l'implantation de colonisations biologiques.

Détail de la corniche de la partie arrondie du mur

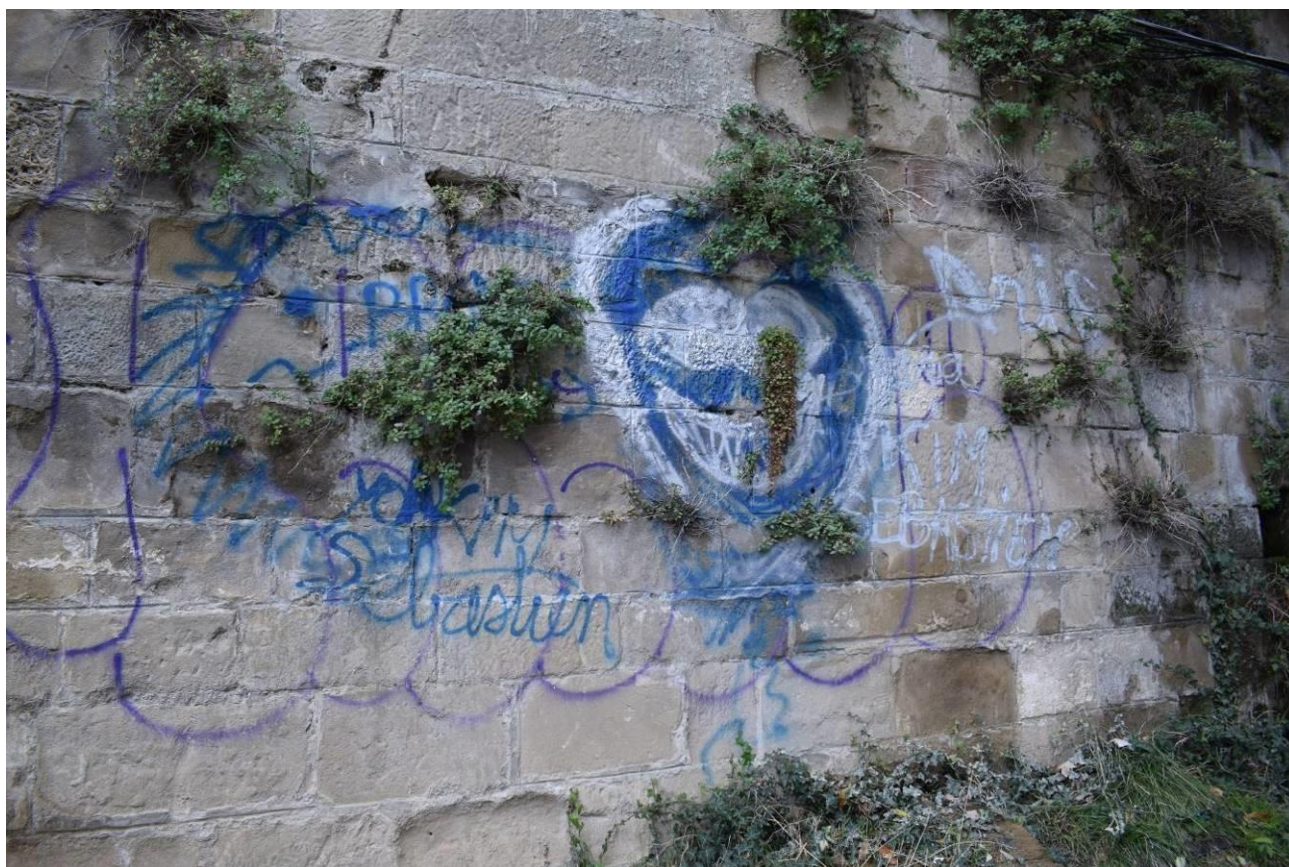
Enfin, il faut mentionner la présence de nombreux graffitis sur le mur de soutènement, principalement sur le parement en molasse du mur.

Exemple de graffiti affectant la partie en molasse du mur

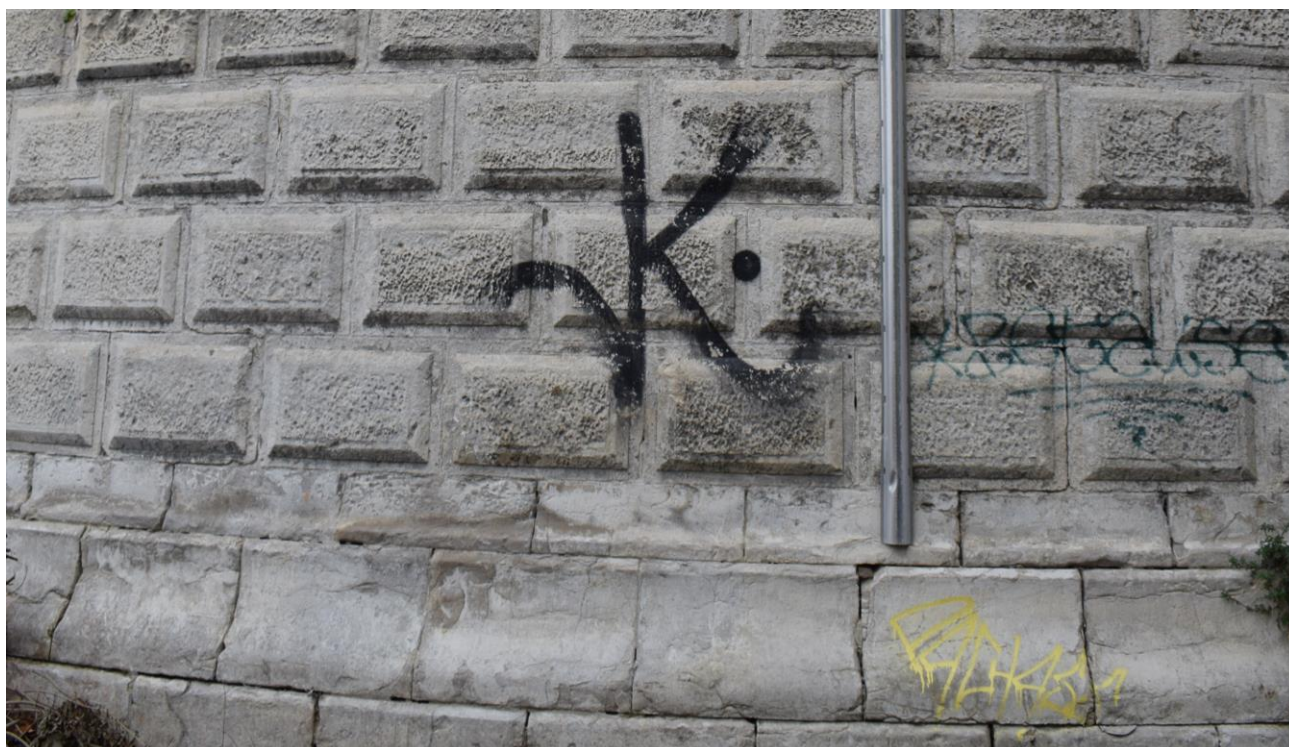
Exemple de graffiti affectant le parement en calcaire et le soubassement en pierre de Crussol

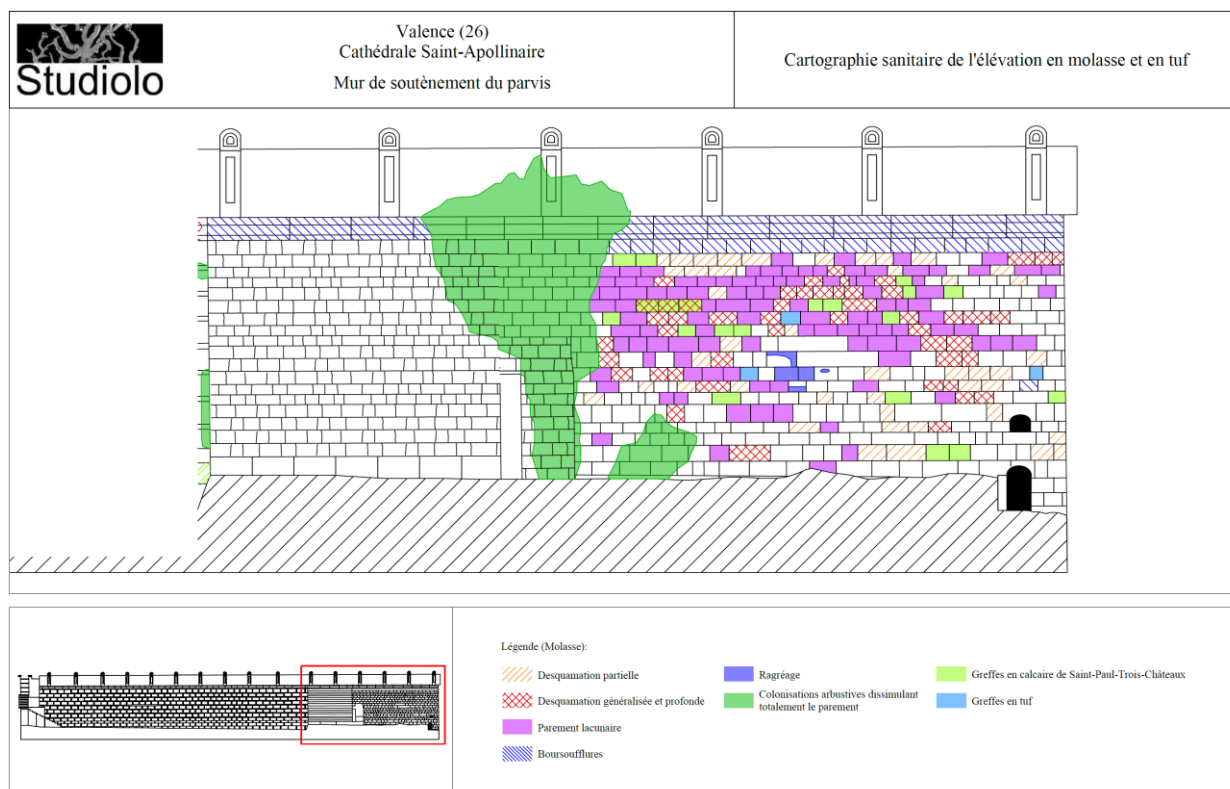
Le parement à bossage du mur de soutènement présente de nombreuses assises ayant des alvéolisations profondes ou actives. Le soubassement en pierre de Crussol montre de nombreux éclatements au niveau de son assise supérieure.

Exemple de cartographies des altérations fournies en annexe 3
