CATHEDRALE SAINT-APOLLINAIRE

**Aménagement du parvis / Restauration
du mur de soutènement**

DCE

Rapport

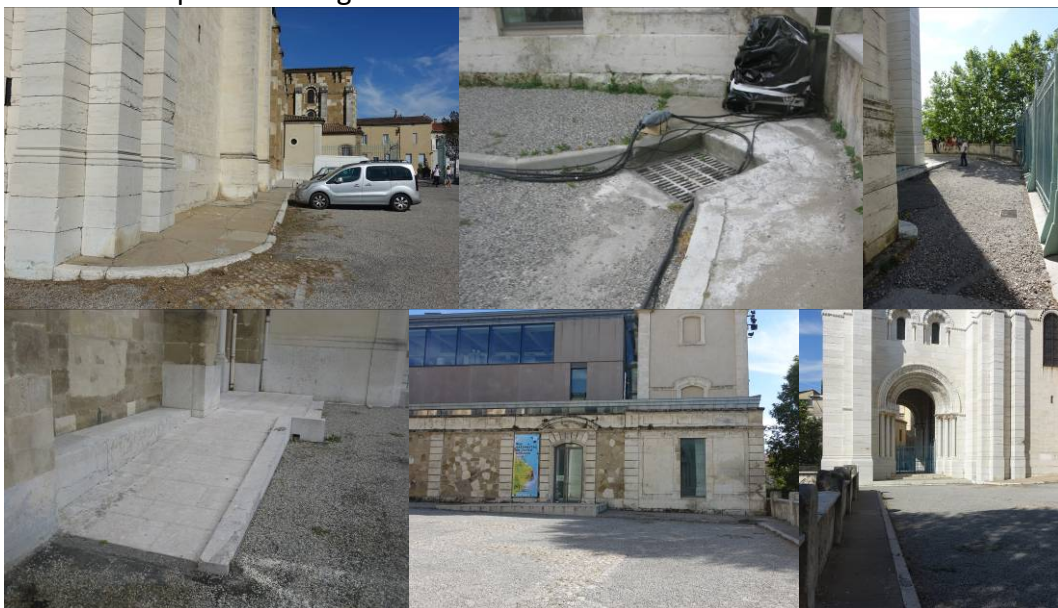
On trouve aussi, ponctuellement, des zones en enrobé en très mauvais état. Des avaloirs sont placés le long du mur de soutènement.

Le traitement des sols est donc disparate, peu qualitatif autant au niveau des matériaux que de la composition ; ils nuisent à la présentation des édifices. Le parvis souffre également de la confrontation avec la place des Ormeaux refaite au début des années 2000 et de la présence des voitures garées ; l'espace est peu engageant.

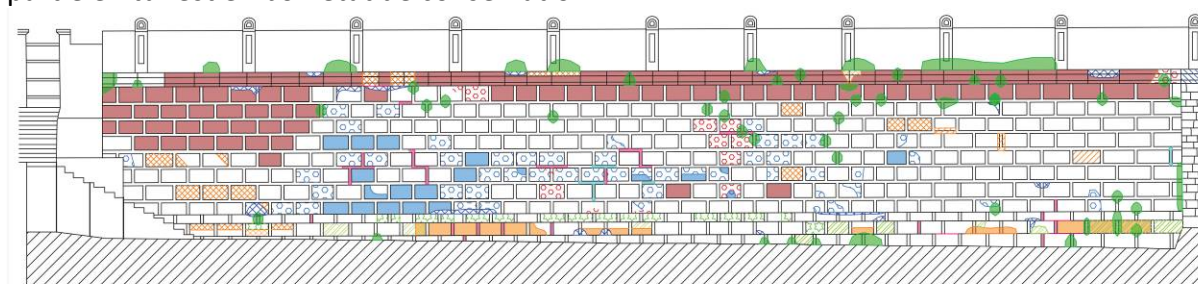
Les altérations de la pierre se concentrent sur les parties en molasse (côté palais) et sur la partie en calcaire de St-Paul-Trois-Châteaux (portion arrondie sous la tour). La partie en tuf est en bon état de conservation.

Légende (Calcaire de St-Paul-Trois-Châteaux en parement) :

- Desquamations
- Eclatements
- Lacunes
- Ouverture des styloolithes
- Joints ouverts

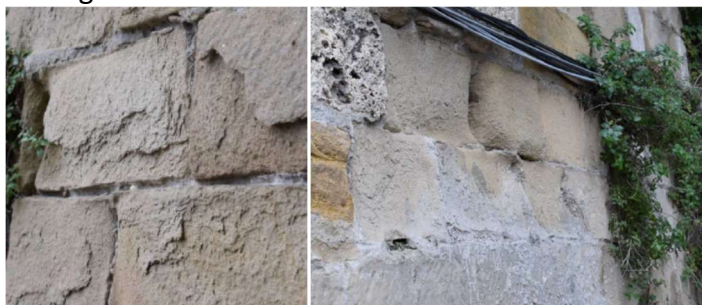
.Molasse : Desquamation progressive généralisée, pulvérulence. La teneur en eau n'est pas très élevée mais en revanche la teneur en sels propres à absorber de l'eau est importante ; ceux-ci sont apparemment responsables des pathologies de la pierre. En revanche les pierres situées à proximité immédiate du canal d'écoulement des eaux pluviales comportent une teneur en eau importante témoignant d'une circulation d'eau active dans le mur sur cette zone.

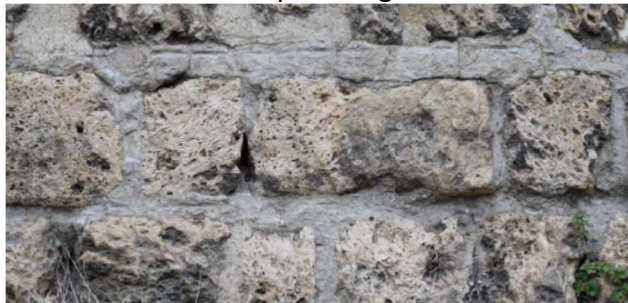
.Tuf Calcaire : Pas de pathologies en dehors d'un certain encrassement.

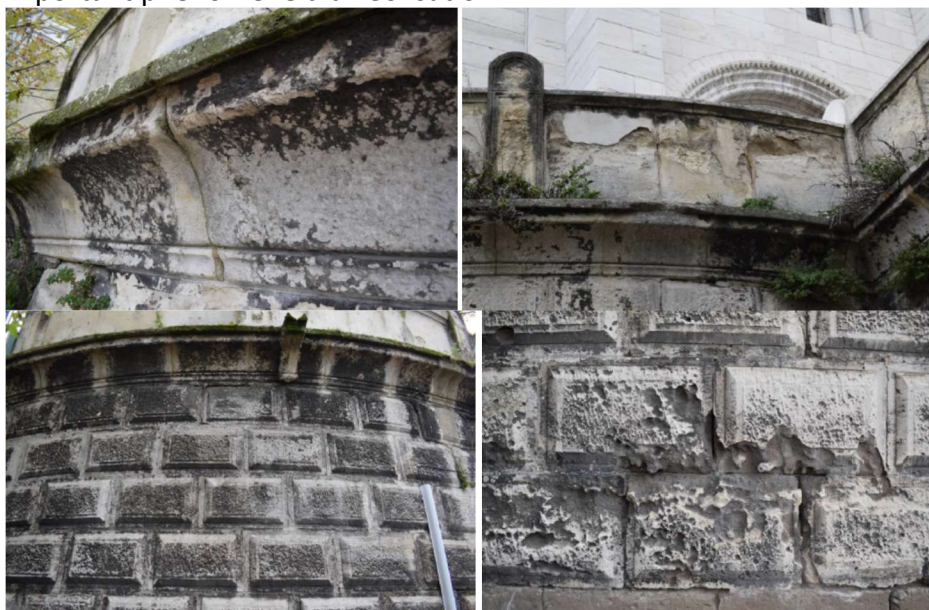
.Calcaire de Saint-Paul-Trois-Châteaux : mauvais état de la corniche du parapet et des parties hautes d'une manière générale : boursoufflures, desquamations actives et croues noires, éclatement et lacunes. Ces parties sont affectées par les infiltrations d'eau depuis le parvis. Le reste de l'élévation est en partie affecté par

un important encrassement et des croutes noires gypseuses et surtout un important phénomène d'alvéolisation.

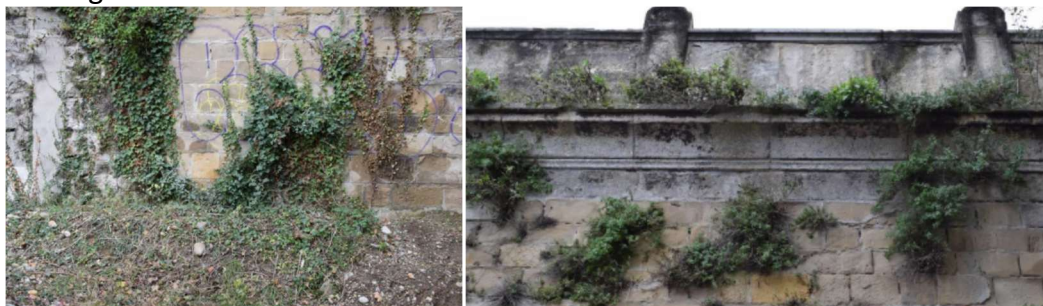
On note aussi, sur l'ensemble des parements, une importante colonisation végétale et des graffitis.

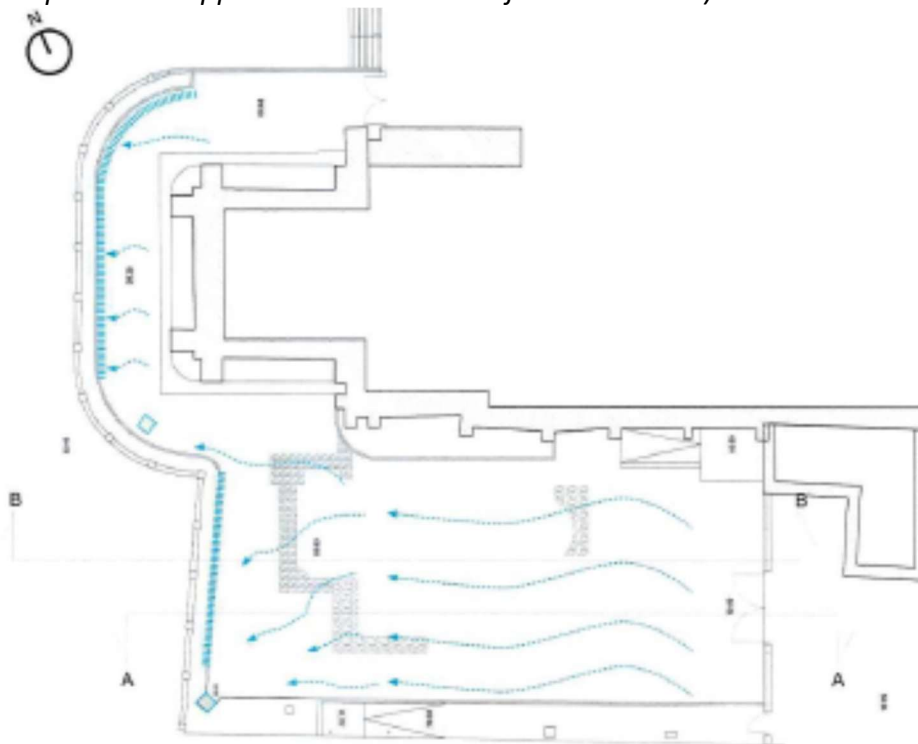
La grille (avaloir) située dans l'angle sud-ouest fonctionne bien. Le canal d'écoulement est clairement identifié et visible dans le parement en molasse : un double regard témoigne de l'ancienneté du dispositif.
