CATHEDRALE SAINT-APOLLINAIRE

**Aménagement du parvis / Restauration
du mur de soutènement**

Aménagement du parvis / Etude hydraulique

Référence	22-036		
Version	1		
Date	29/06/2022		
Entité émettrice	E.V.A.		
Auteur	Pauline OVIEVE		
Vérification	Nathalie BEGUIN		
Approbation	Cyrille GODEBY		
Diffusion	Michel TRUBERT

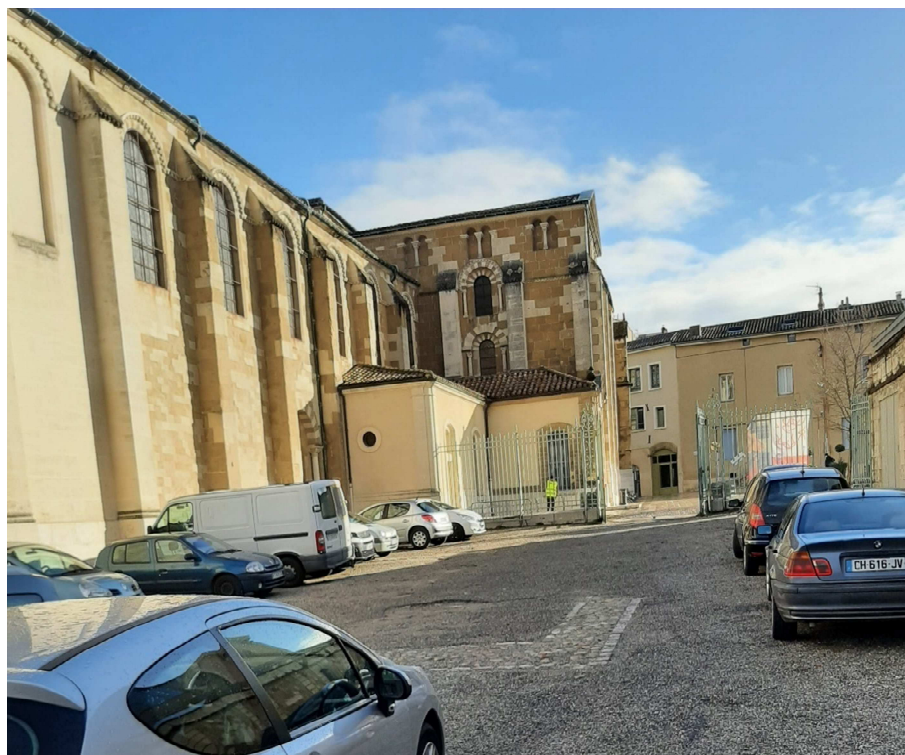
Figure 5 : Photographie de la Terrasse

Les revêtements de la terrasse sont fortement dégradés. Les trottoirs en enrobés ne paraissent pas nécessaires à la sécurité des piétons. Ils présentent une pente très faible qui favorise la stagnation d'eau à proximité du mur de soutènement.

La pente du parvis en grave utilisé comme parking est dirigée de l'Est vers l'Ouest soit, en direction du mur de soutènement. La répartition des graviers n'est plus uniforme du fait de l'écoulement des eaux de pluie. Les surfaces pavés permettent de délimiter les fouilles archéologiques. On trouve aussi, ponctuellement, des zones en enrobé en très mauvais état.

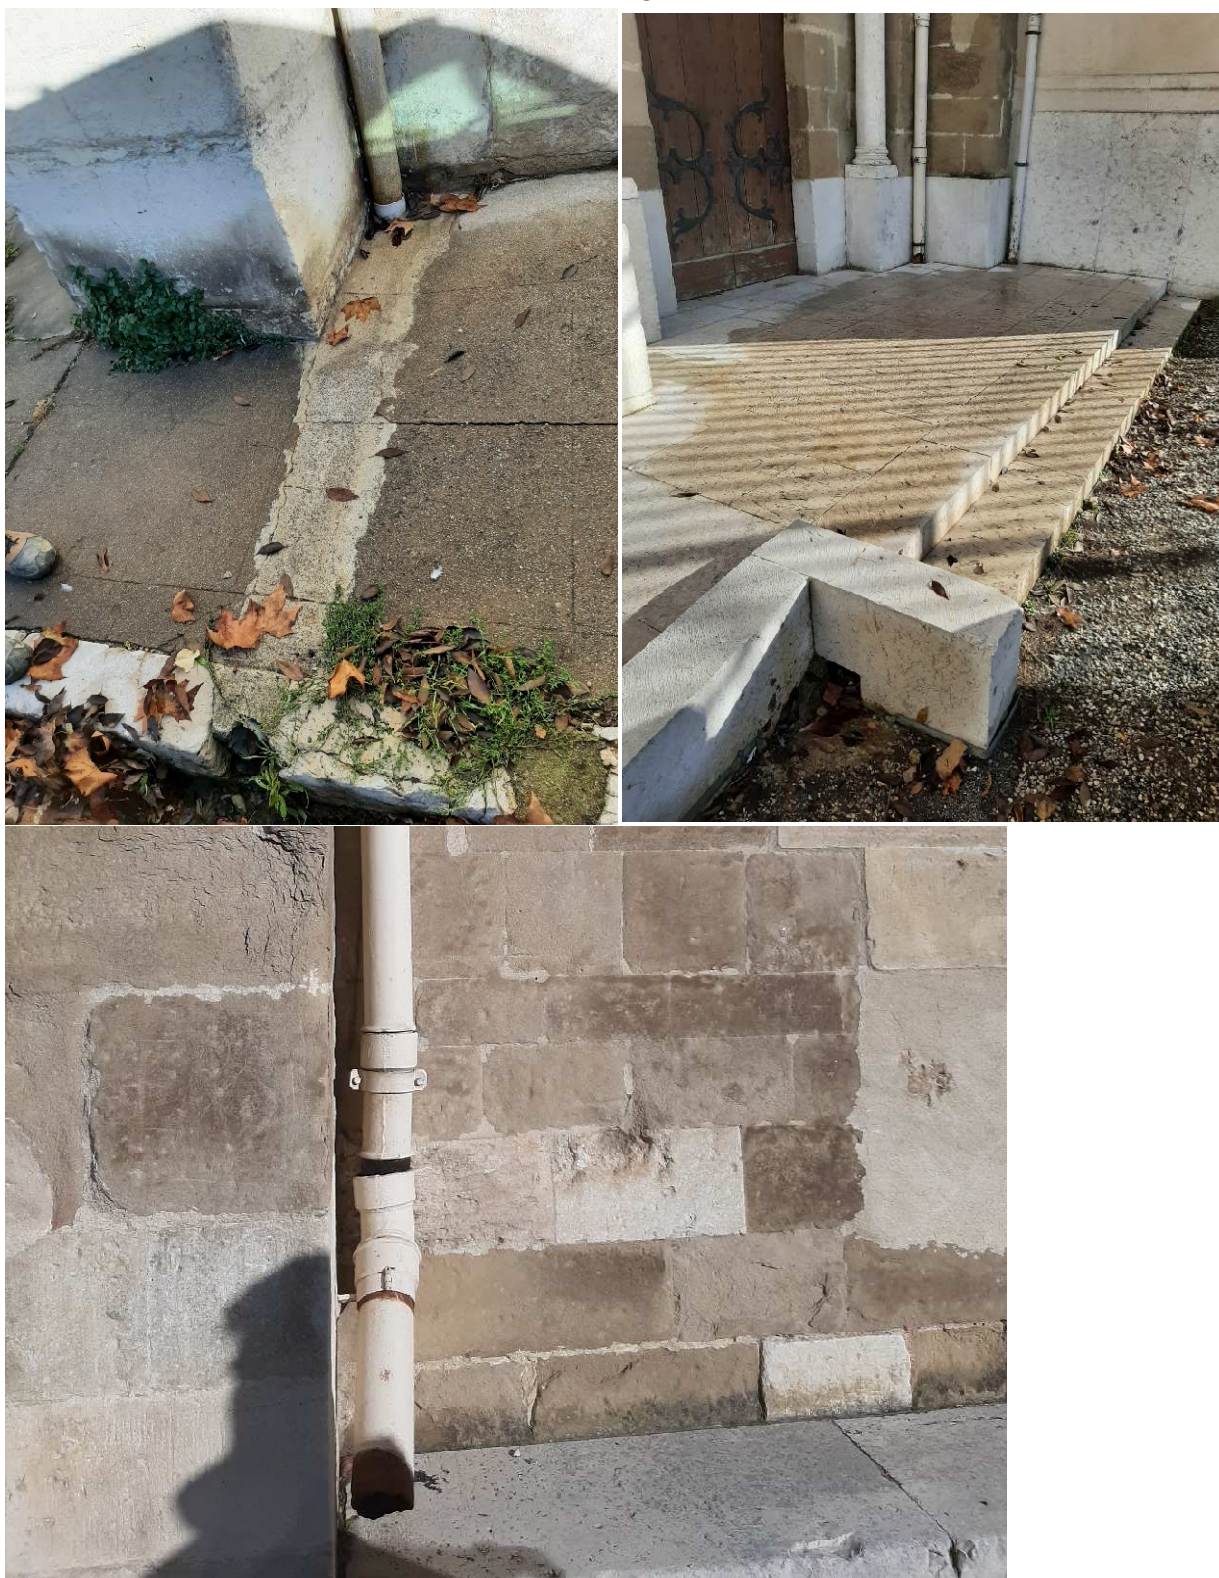
Figure 7: Photographies des gouttières côté sud

Les gouttières en gargouille détériorent les bâtis et extérieurs de la cathédrale. Nous avons remarqué des traces verdâtres d'humidité sur les murs en pierre. Les eaux s'écoulent par endroit sur les murs avant de s'écouler dans le caniveau pavé dont les joints ne permettent

pas une étanchéité satisfaisante. Une partie des eaux de gouttières s'infiltrer au pied des façades du bâti favorisant les désordres sur ce dernier.

Pour les gouttières de la façade de la façade Sud, les eaux des descentes sont partiellement écartées permettant de limiter les désordres sur les murs de la cathédrale mais créent d'autres disfonctionnements sur le mur de soutènement de la terrasse.

L'écartement des gouttières des bâtiments et l'imperméabilisation des caniveaux permettent de limiter l'humidité des pieds de façade. La présence d'anciennes fondations ne nous permet pas de réaliser un réseau d'eaux pluviales enterré pour la façade Sud. Pour cela un réseau de caniveaux surfacique étanche devra permettre de diriger les eaux vers des grilles avaloirs de collecte.

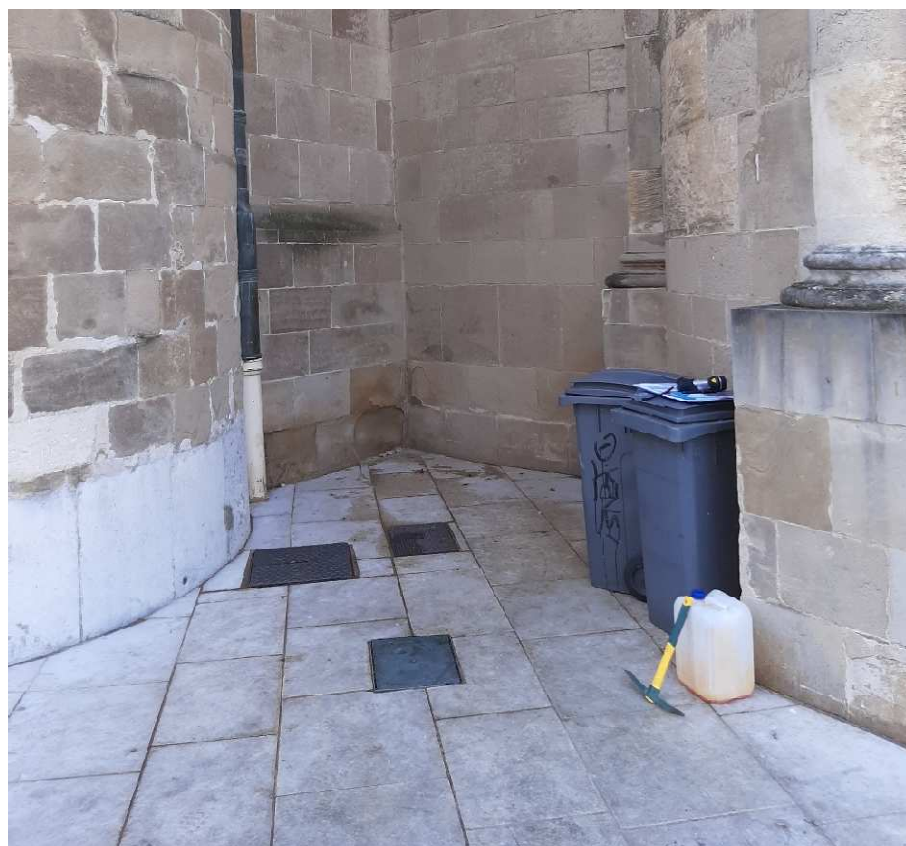
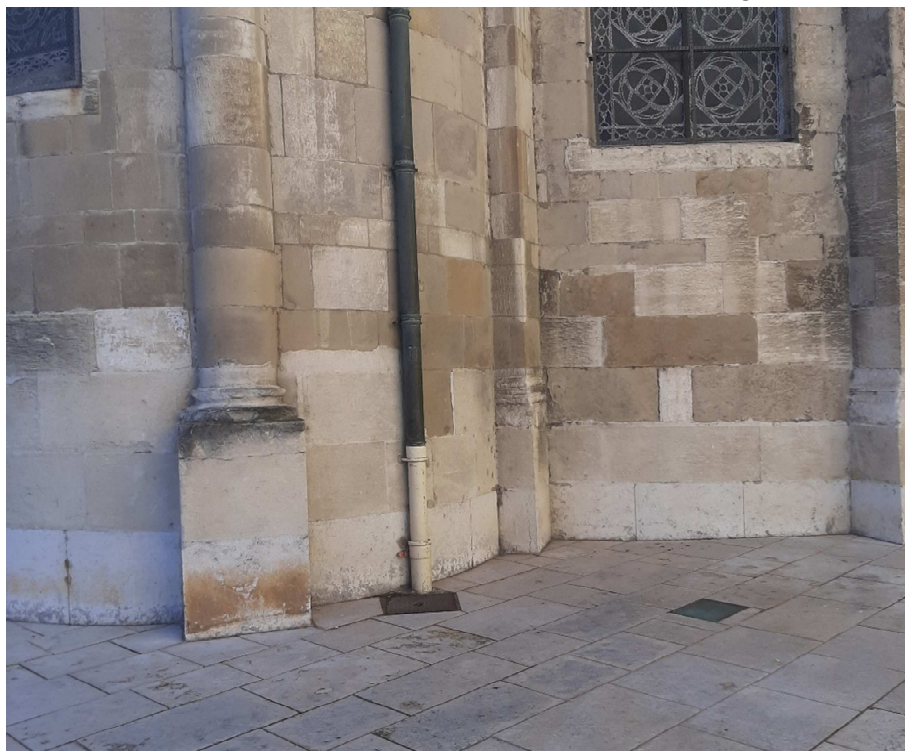
Figure 8 : Photographies des gouttières et boîtes de branchement façade Est.

Les gouttières descendantes à proximité du parvis sont raccordées gravitairement dans des boites de branchement vers le réseau des eaux pluviales. Cet aménagement permet d'assainir les pieds de façades ou aucun désordre n'a été remarqué.

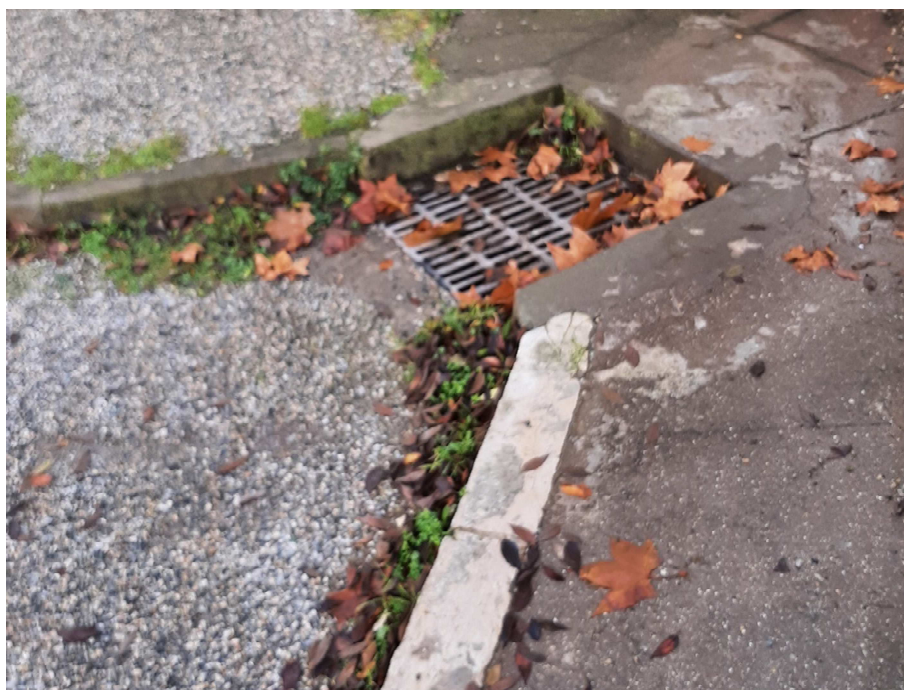
Figure 10 : Photographie de la grille N°1

- 1-** La grille accolée au trottoir enrobé permet de récupérer les eaux de ruissellement. Elle est chargée en feuille et déchets divers qui nuit à sa fonction primaire. Cette grille récupère également le réseau canalisé des eaux des toitures de la façade Nord du musée. Cet avaloir est scellé et non ouvrable, seul des tests d'écoulement au colorant ont pu être réalisés. Au vu de la charge du regard nous supposons que le réseau est dans le même état d'obturation, ce qui fausse les résultats des essais. Ce réseau est dirigé vers le mur de soutènement et n'est pas visible en encorbellement contre ce dernier. Nous pouvons supposer un raccordement sur un regard en contre-bas comme indiqué sur les plans concessionnaires reçus. Cette hypothèse n'a pu être confirmée par des essais d'écoulements.

Un curage des réseaux existants est nécessaire avant toute investigation afin de pouvoir libérer les réseaux des amas végétaux et déchets. Pour cela nous recommandons de faire intervenir une entreprise de curage en y intégrant les prestations de dégagement de tampons de visite puisqu'actuellement les grilles ne s'ouvrent pas, elles sont scellées. Ces prestations devront être réalisées tout en respectant les ouvrages existants. Le curage devra être réalisé avec une pression basse afin de ne pas fragiliser le mur de soutènement.

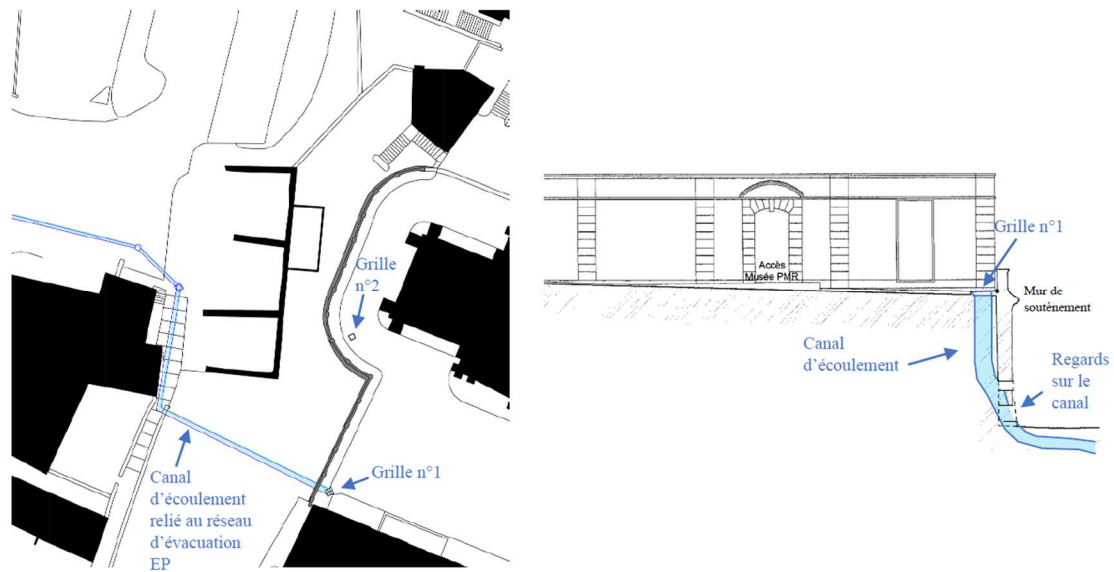
Figure 11 : Extrait de l'annexe 2 du diagnostic sanitaire du mur de soutènement - canal d'écoulement

Le diagnostic réalisé sur le mur de soutènement par le Cabinet STUDIOLO met en évidence le canal d'écoulement et précise la présence d'un regard en contre bas du mur permettant la visibilité du canal.

- « La forte teneur en eau des pierres qui composent le canal d'évacuation indique que ce dispositif remplit pleinement son rôle d'évacuation mais également qu'il nécessite la mise en œuvre d'une étanchéité. »

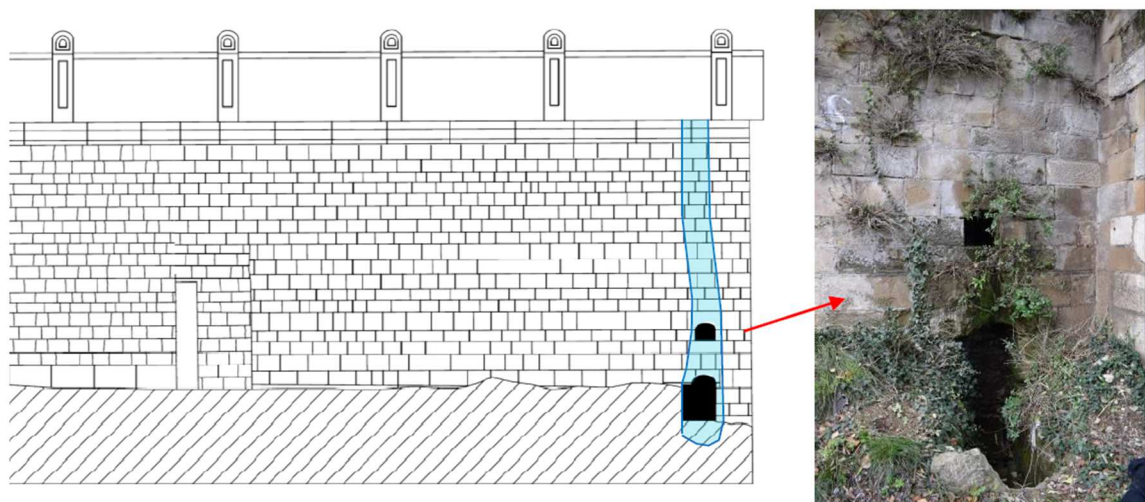
Figure 12 : Extrait de l'annexe 2 du diagnostic sanitaire du mur de soutènement - regard du canal

Le diagnostic ne permet pas de déterminer l'impact de cette ouverture sur la structure du mur.

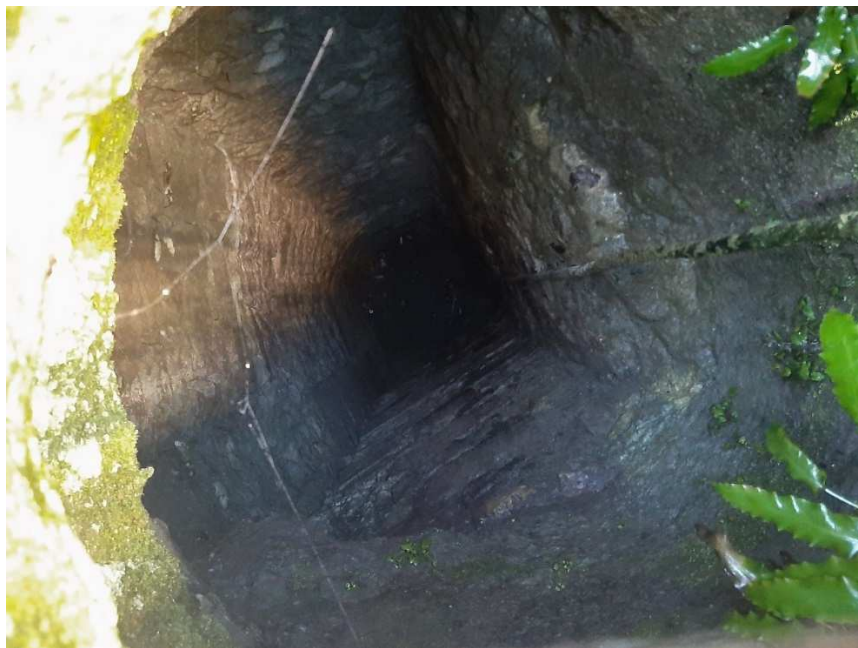
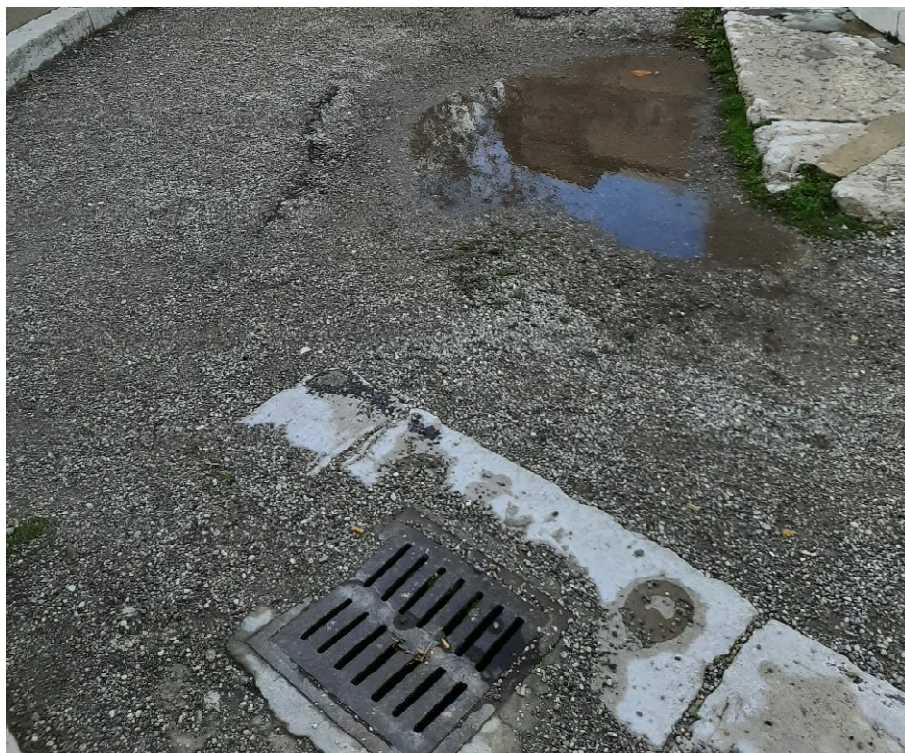
Figure 13 : Photographie prise depuis la grille N°2

- 2- Cette grille avaloirs est également scellée. Contrairement à la grille N°1 nous n'avons pas remarqué d'obturation mais supposons que des déchets arrivent aussi dans cet avaloir. Cet ouvrage semble être un puits monté de pierres plus ou moins poreuses. La profondeur de cet ouvrage est de 6.90m (profondeur prise sur la hauteur d'eau), il ne semble pas exister d'exutoires.

Les investigations complémentaires permettront de déterminer la nature du puits (d'infiltration ou remontée de nappe ?). Dans les deux cas, l'ouvrage devra être fermé par

- La conservation du puits en supprimant seulement la grille-avaloirs et donc les raccordements d'eaux pluviales suffit à la suppression des désordres sur le mur de soutènement. Dans ce cas la fermeture par un tampon sécurisé et étanche suffit.

- La conservation du puits en supprimant la grille avaloirs ne suffit pas à la suppression des désordres du mur de soutènement dans ce cas les travaux nécessitent un scellement de la tête de l'ouvrage et de le boucher définitivement. Le bouchage permanent consiste à injecter du ciment dans l'annulaire du forage puis dans la colonne de tubage, du bas vers le haut, avec un tube plongeur. La seconde partie des travaux consiste à combler le puits avec des matériaux stables (graviers, les sables siliceux et les cailloux) pour le coulage d'une chape de béton. Au cas où ce serait un puits foré, le remplissage sera réalisé avec du ciment pur, un mélange de sable et de béton, et des copeaux de bentonite. Si c'est un puits creusé, un remblayage à l'aide d'un matériel propre est nécessaire avec de l'argile compactée et de la bentonite dans le premier mètre de l'ouvrage.

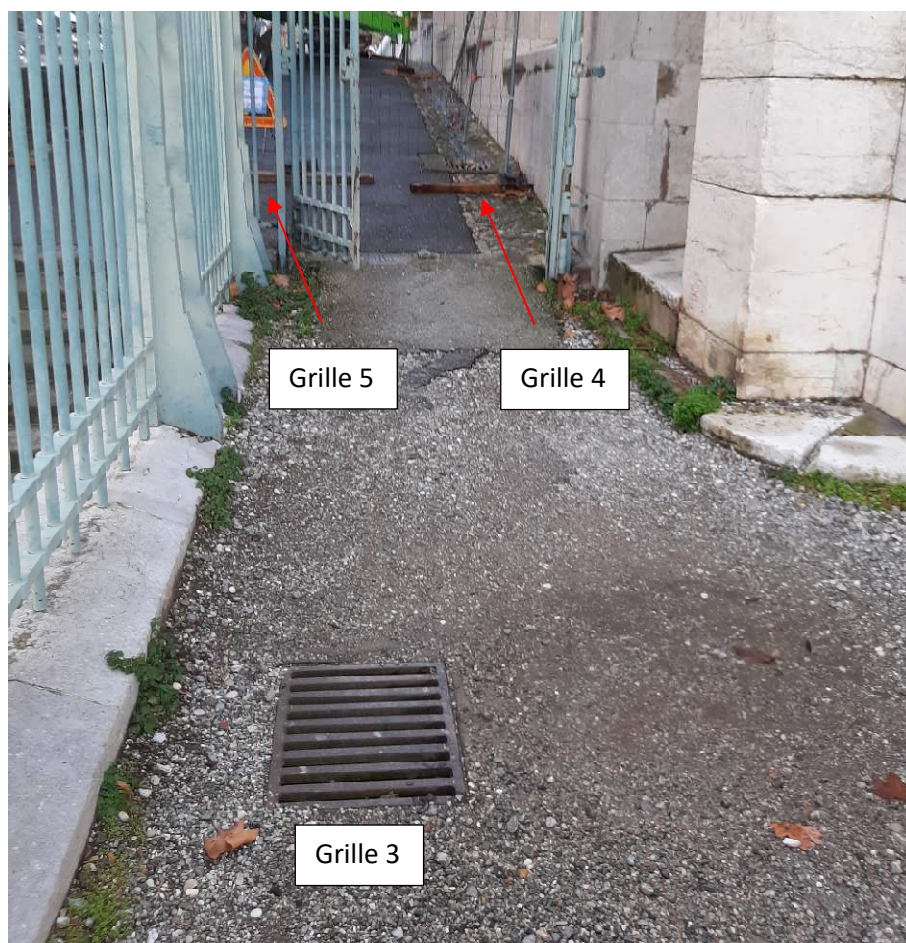
Figure 15 : Plan de localisation des grilles

3-4-5- Les grilles 4 et 5 permettent de récupérer les eaux de ruissellement des caniveaux pavés de la façade Nord. La grille N°3 permet de récupérer les eaux de ruissellement des surfaces imperméabilisées. Ces 3 grilles sont fortement chargées en déchets, en feuilles et gravillons. Les plans concessionnaires indiquent un raccordement vers un puisard plus au Nord. A cause des amas de déchets (végétaux et autres), cette hypothèse n'a pu être confirmée par des essais d'écoulements.

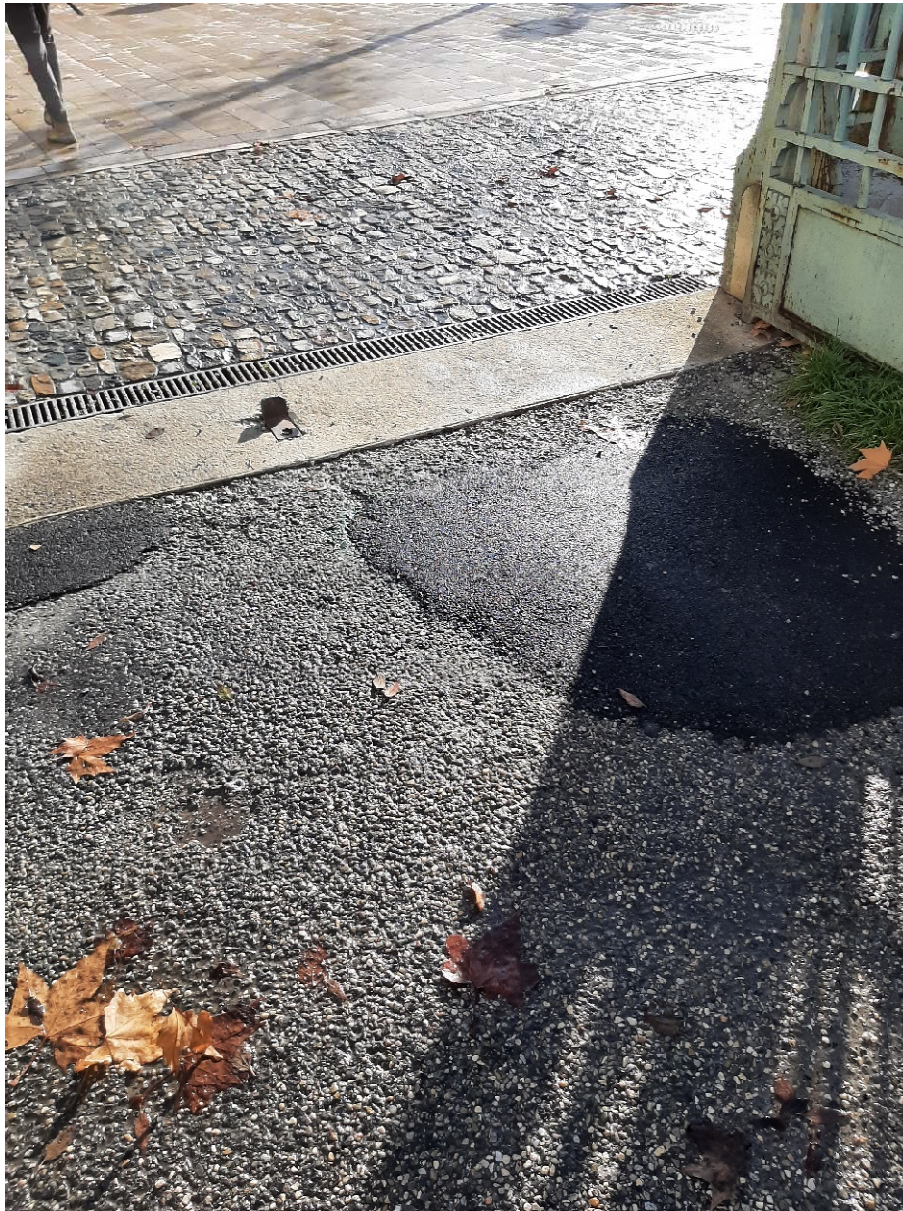
Figure 16 : Photographie du caniveau.

Un caniveau à fente en fonte délimite la partie rénovée de la terrasse gravillonnée. L'ouvrage n'est pas assez large pour empêcher le passage des eaux de ruissellement lors d'écoulements importants. Une partie des eaux du nouveau parvis ruissellent jusqu'à la zone en gravillons. L'exutoire du caniveau n'a pu être déterminé en raison de sa forte obturation.

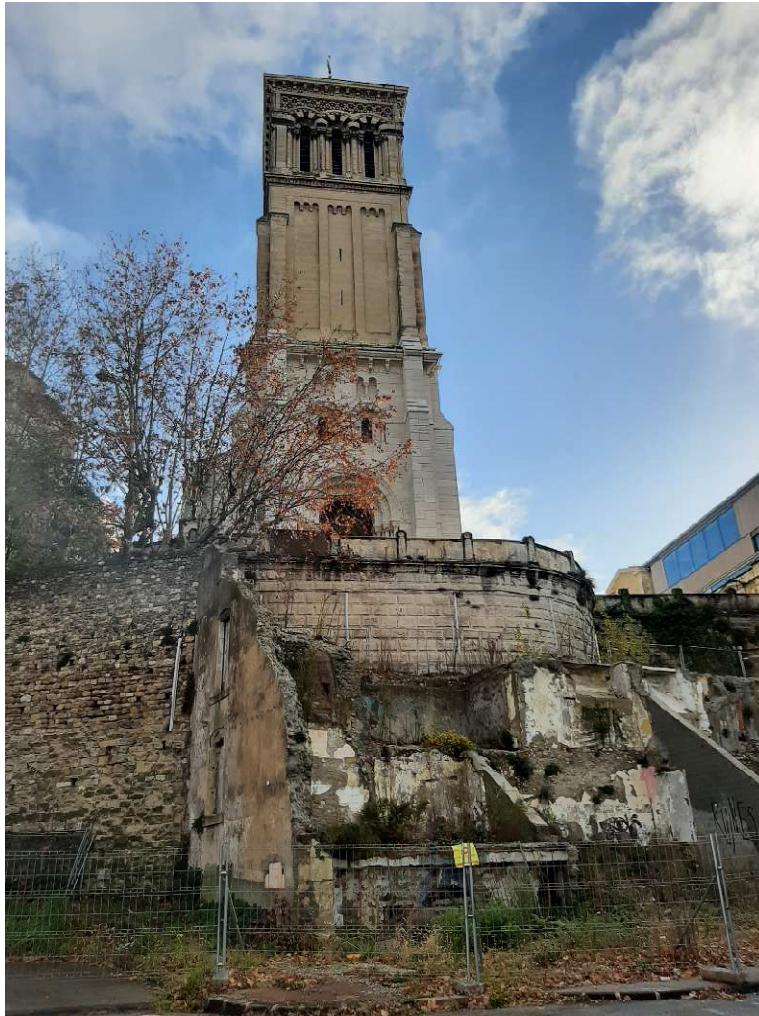
Figure 17 : Photographie du mur de soutènement et de ses abords

Le mur du soutènement est réalisé à partir de différentes pierres plus ou moins poreuses . Sa partie basse donnait sur une friche aujourd’hui démolie (2021), son état sanitaire est inquiétant, une travée du garde-corps s'est déjà écroulée, et l’ensemble de l’ouvrage est particulièrement instable au niveau de ses fondations (Rapport du diagnostic des soutènements réalisé en novembre 2019 par le BET SIC INFRA 26).

Une étude du mur de soutènement a permis de mettre en évidence les différentes causes des dégradations remarquées. Une majeure partie des désordres sont causés par des circulations d'eau dans les pierres composant le mur et dans les remblais.

- « Surveiller tout apport d'eau non maîtrisé dans la zone d'influence géotechnique du clocher et des soutènements aval. En effet, ces apports d'eau (pluviales, ruissellement, fuites de réseaux...) peuvent avoir des conséquences graves sur l'état sanitaire des massifs de fondation et sur les paramètres mécaniques des terrains d'assises alluvionnaires. En particulier, nous recommandons de s'assurer de l'absence de rejets chaotiques du puits (supposé puits perdu pour les eaux pluviales) situé devant le clocher. »

- « De prévoir un contrôle et une purge du système de drainage (puits et son exutoire) »
