**DIAGNOSTIC DE
 L'ETANCHEITE DU
 BATIMENT CPAM
 site de Douai de la CPAM
 LILLE DOUAI**

**CPAM DE LILLE DOUAI
 125 rue saint sulpice
 59508 DOUAI**

DIAGNOSTIC

B.A. BAT
 Z.I. de Ruitz
 980 Avenue Charles Pecqueur
 62620 RUITZ

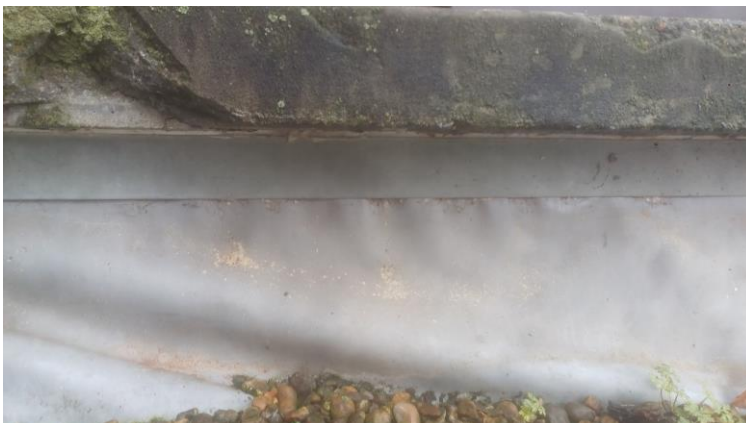
Néanmoins, les revêtements d'étanchéité sur site présentent la particularité de ne pas suivre la géométrie des acrotères. En effet, le revêtement d'étanchéité est accroché en tête d'acrotère, à l'aide d'une baguette de fixation, qui a la particularité de tendre le revêtement PVC, cf photo ci-dessous :

Les relevés d'étanchéité seront réalisés par chape élastomère avec finition ardoisée.

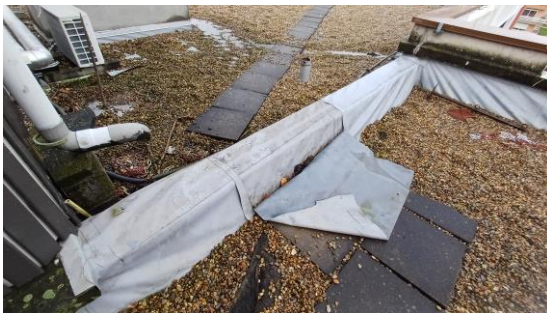
Dégradation du revêtement autour du JD

Ces dégradations entraînent des infiltrations d'eau entre la dalle béton support d'étanchéité et l'étanchéité.

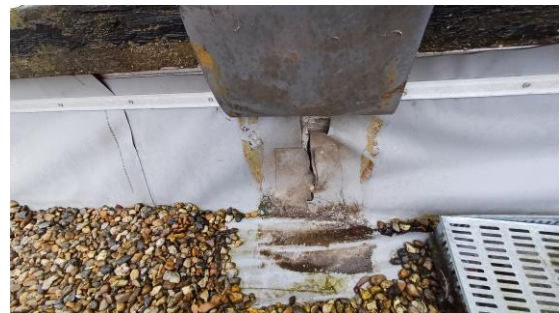
Raccord d'étanchéité dégradé

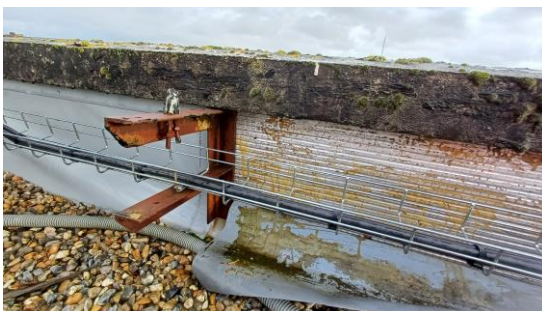
Ancienne remontrée en PAXALU

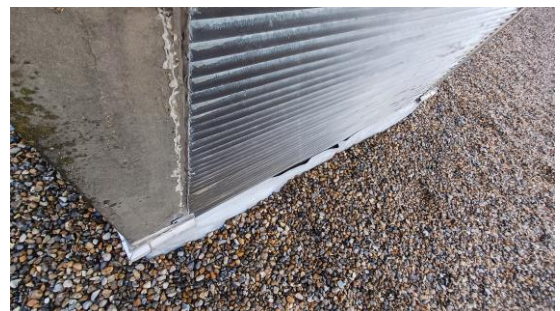
Décollement du relevé

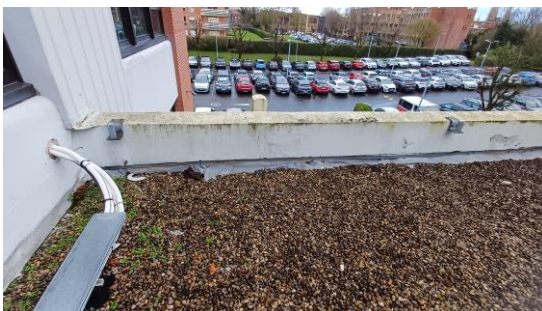
Relevé d'étanchéité dégradé

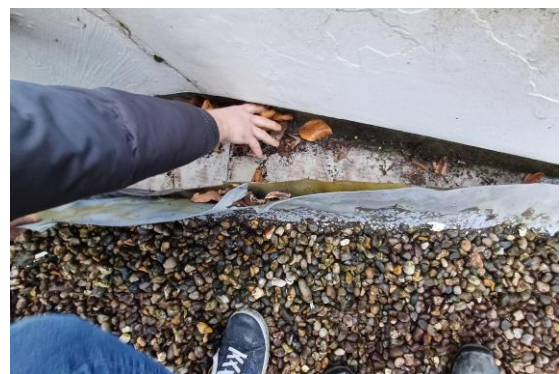
Relevé d'étanchéité dégradé

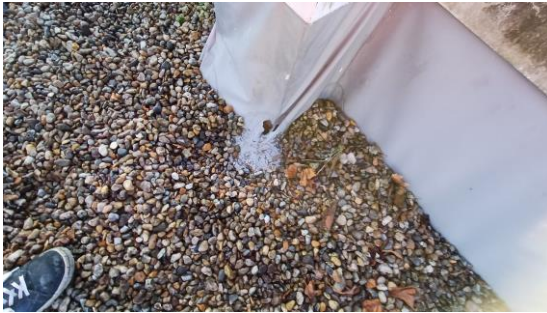
Revêtement percé

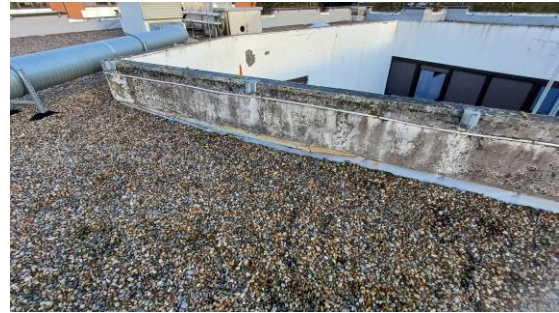
Relevé d'étanchéité dégradé

Ces relevés présentent des désordres réguliers au niveau des relevés.

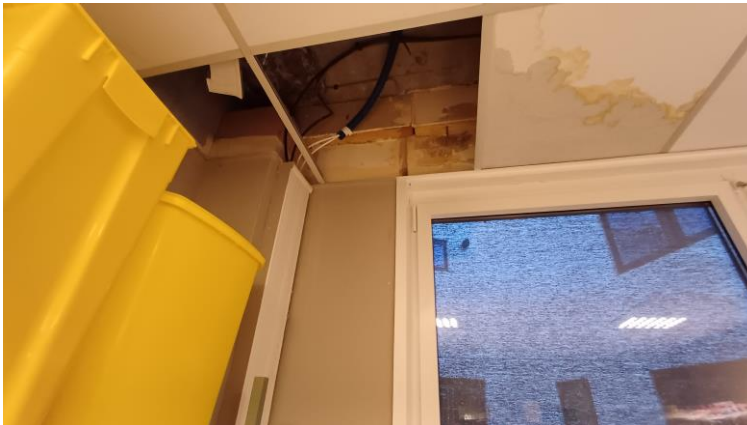
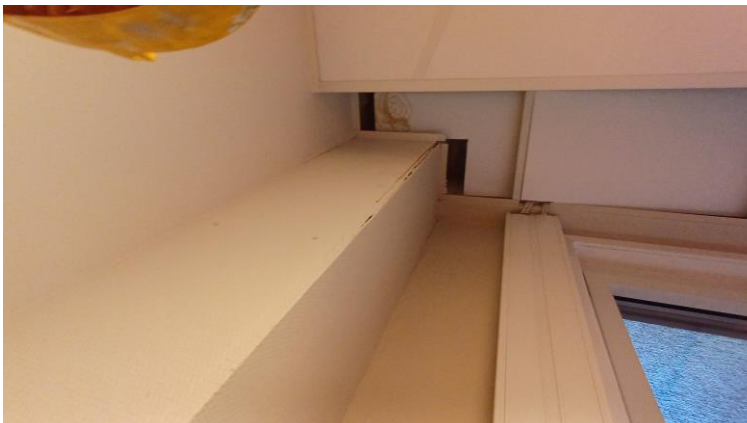
Ces dégradations sont visibles à l'intérieur des bâtiments.

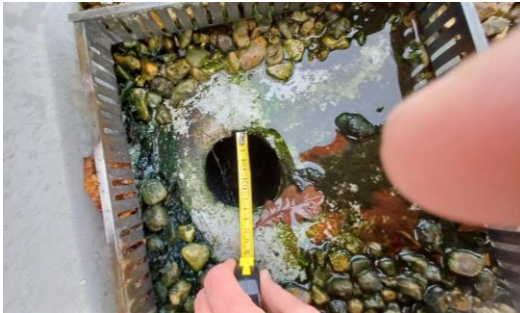
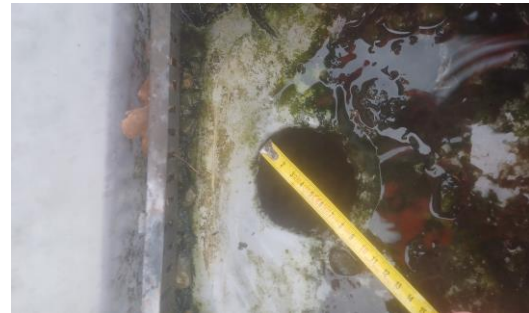
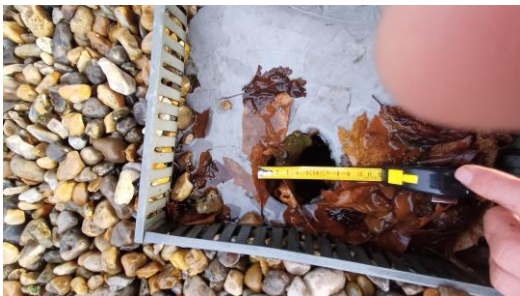
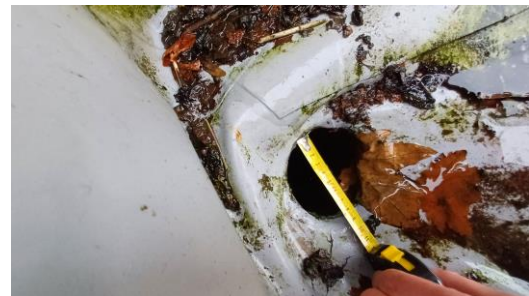
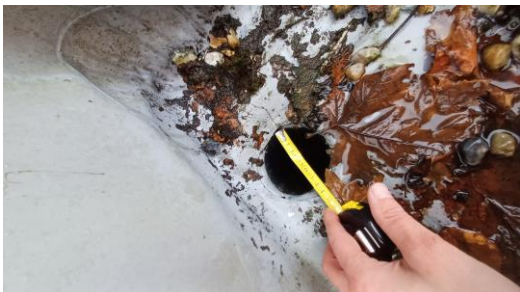
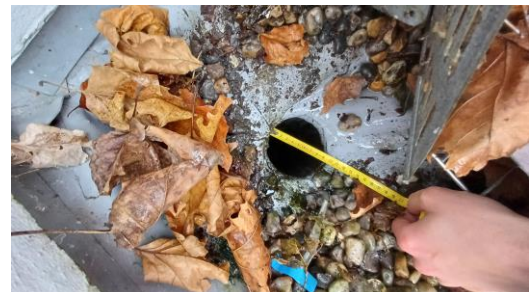
Lors de notre visite, les entrées d'eaux pluviales étaient protégées par des garde-grèves, pour la plupart très endommagés. Les quelques photos ci-dessous montrent les caractéristiques des EEP. Il est à noter que les photos ont été prises sans que nous n'ayons à déplacer la protection lourde.

Depuis les DEP conservées, il sera prévu la mise en œuvre de nouvelles entrées d'eaux pluviales avec garde-grèves associés.

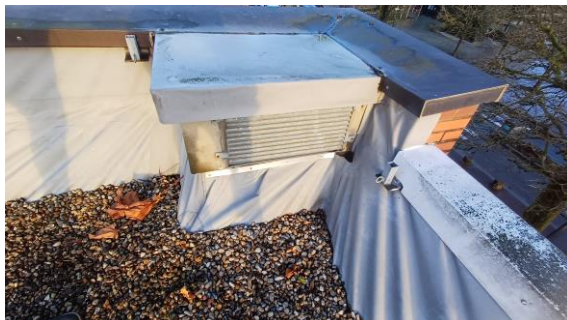
Les souches de ventilation sont en bon état. On peut se poser la question de toutes les conserver ou de les adapter à l'usage qui en est fait, voire de les supprimer.

Les souches de ventilation seront conservées en l'état.

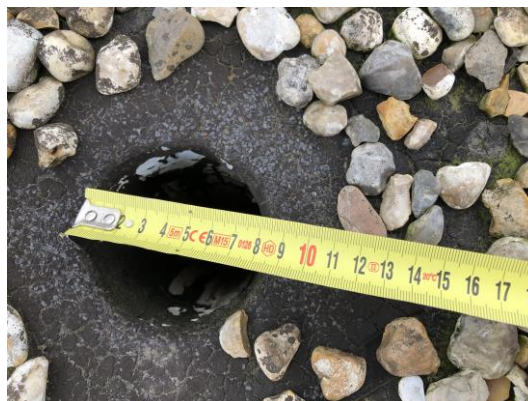
Lors de nos relevés, nous avons pu constater les entrées d'eaux pluviales reprises au plan et avons mesuré un diamètre de l'EEP de 80mm (cf. photo ci-dessous) sauf pour l'EEP face de l'accès de la terrasse 3 qui est en 60mm.

Les entrées d'eaux pluviales existantes sont clairement sous-dimensionnées pour permettre une évacuation correcte des EP.

Aussi, au regard des difficultés techniques pour modifier les EEP existantes ou créer de nouvelles DEP, et sachant que les eaux pluviales sont quand même évacuées par les EEP existantes, nous proposons juste la mise en œuvre de trop-pleins dans les acrotères afin de limiter la montée du niveau des EP en cas de dysfonctionnement d'une descente.

Afin de corriger le mauvais dimensionnement des eaux pluviales, des trop-pleins seront créés en façade à raison de 1 trop-plein par DEP. Les trop-pleins permettront de limiter la montée en charge éventuelle d'une toiture terrasse dans le cas où une des DEP serait engorgée.
