Pré-rapport de mission de repérage des matériaux et produits contenant de l'amiante avant démolition

Référence AMIDEMOL-E5664111-2401 8 octobre 2024

Bien	Autre
Adresse	2 Rue Lucie Aubrac MAC + ST1 33600 PESSAC
Référence Cadastre	NC
Propriétaire	ACADEMIE DE BORDEAUX RECTORAT 5 Rue Joseph De Carayon Latour 33000 BORDEAUX
Demandeur	ACADEMIE DE BORDEAUX RECTORAT 5 Rue Joseph De Carayon Latour 33000 BORDEAUX

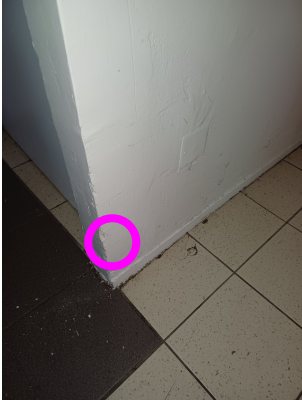
Prélèvement	P005

Pièce	Rez de Chaussée (MAC) - Grande Salle	
Localisation	Tous les murs	
Matériaux	Enduits à base de plâtre ou ciment projetés, lissés ou talochés	
Date	2 octobre 2024	
Résultat	Absence d'amiante	
Commentaire

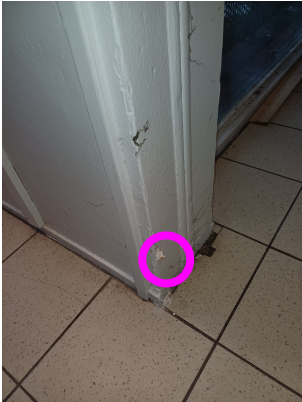
Prélèvement	P006

Pièce	Rez de Chaussée (MAC) - Grande Salle	
Localisation	Tous les murs	
Matériaux	Enduits à base de plâtre ou ciment projetés, lissés ou talochés	
Date	2 octobre 2024	
Résultat	Absence d'amiante	
Commentaire

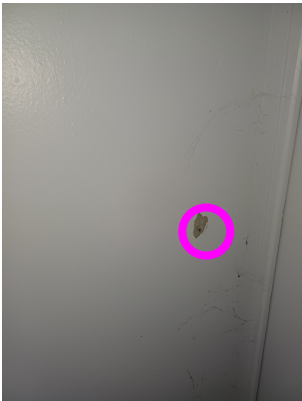
Prélèvement	P007

Pièce	Rez de Chaussée (MAC) - Grande Salle	
Localisation	Panneau en Fibre Ciment	
Matériaux	Plaques de fibre-ciment (allèges, coffres, etc.)	
Date	2 octobre 2024	
Résultat	Présence d'amiante	
Commentaire

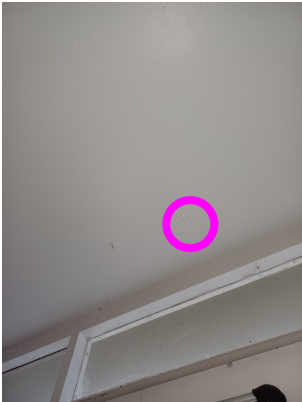
Prélèvement	P008

Pièce	Rez de Chaussée (MAC) - Grande Salle	
Localisation	Plafond	
Matériaux	Enduits à base de plâtre ou ciment projetés, lissés ou talochés	
Date	2 octobre 2024	
Résultat	Absence d'amiante	
Commentaire

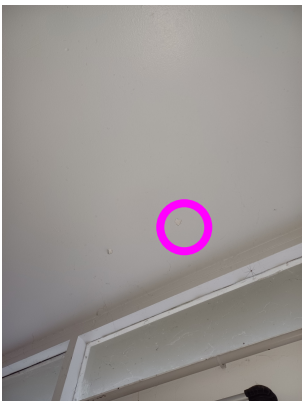
Prélèvement	P009

Pièce	Rez de Chaussée (MAC) - Grande Salle	
Localisation	Plafond	
Matériaux	Enduits à base de plâtre ou ciment projetés, lissés ou talochés	
Date	2 octobre 2024	
Résultat	Absence d'amiante	
Commentaire

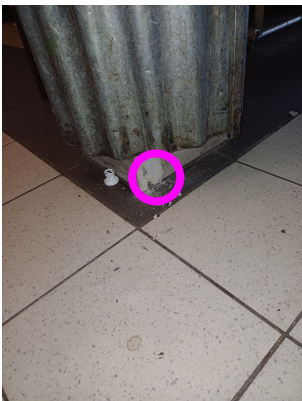
Prélèvement	P010

Pièce	Rez de Chaussée (MAC) - Grande Salle	
Localisation	Plinthes Poteaux	
Matériaux	Colles et joints de carrelage ou de faïence	
Date	2 octobre 2024	
Résultat	Absence d'amiante	
Commentaire

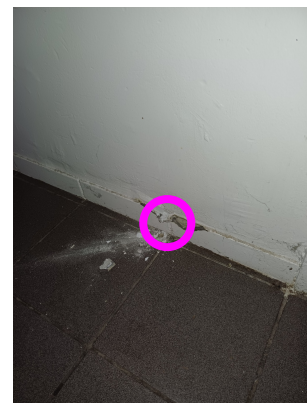
Prélèvement P012
Pièce Rez de Chaussée (MAC) - Grande Salle
Localisation Plinthes Comptoir
Matériaux Colles et joints de carrelage ou de faïence
Date 2 octobre 2024
Résultat Absence d'amiante
Commentaire

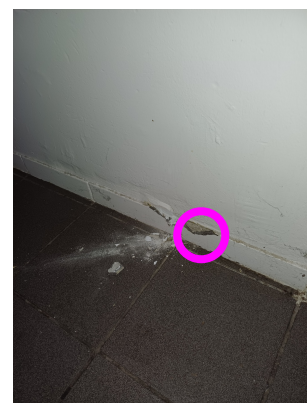
Prélèvement P013
Pièce Rez de Chaussée (MAC) - Grande Salle
Localisation Plinthes Comptoir
Matériaux Colles et joints de carrelage ou de faïence
Date 2 octobre 2024
Résultat Absence d'amiante
Commentaire

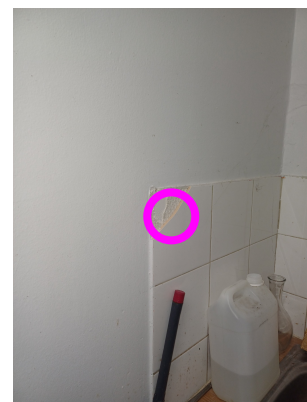
Prélèvement P014
Pièce Rez de Chaussée (MAC) - Office
Localisation Faïence
Matériaux Colles et joints de carrelage ou de faïence
Date 2 octobre 2024
Résultat Absence d'amiante
Commentaire

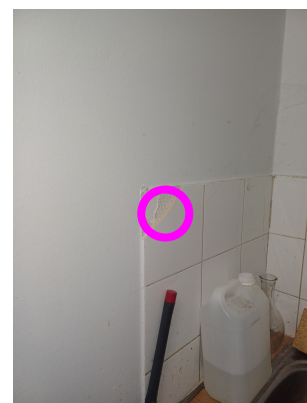
Prélèvement P015
Pièce Rez de Chaussée (MAC) - Office
Localisation Faïence
Matériaux Colles et joints de carrelage ou de faïence
Date 2 octobre 2024
Résultat Absence d'amiante
Commentaire

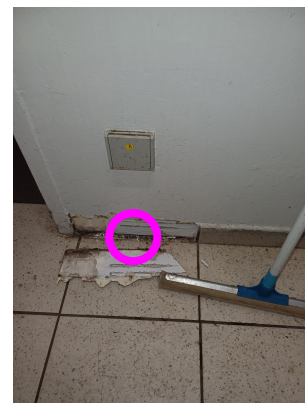
Prélèvement P016
Pièce Rez de Chaussée (MAC) - Office
Localisation Plinthes
Matériaux Colles et joints de carrelage ou de faïence
Date 2 octobre 2024
Résultat Absence d'amiante
Commentaire

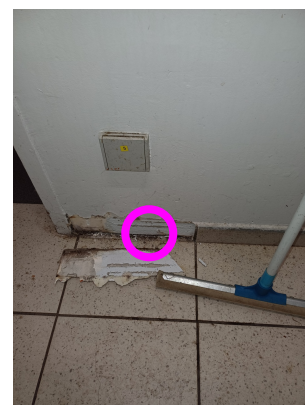
Prélèvement P017
Pièce Rez de Chaussée (MAC) - Office
Localisation Plinthes
Matériaux Colles et joints de carrelage ou de faïence
Date 2 octobre 2024
Résultat Absence d'amiante
Commentaire

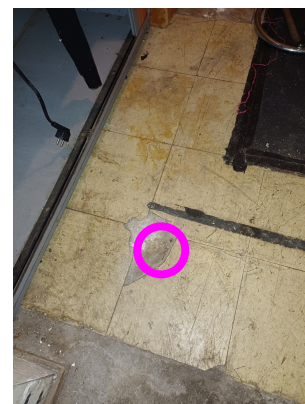
Prélèvement P018
Pièce Rez de Chaussée (MAC) -
Rangement
Localisation Sol
Matériaux Colles non bitumineuses, Dalles de sol
Date 2 octobre 2024
Résultat Présence d'amiante
Commentaire

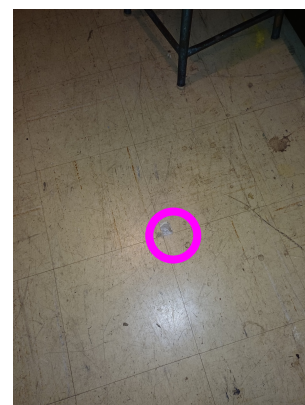
Prélèvement P019
Pièce Rez de Chaussée (MAC) -
Rangement
Localisation Sol
Matériaux Colles non bitumineuses, Dalles de sol
Date 2 octobre 2024
Résultat Présence d'amiante
Commentaire

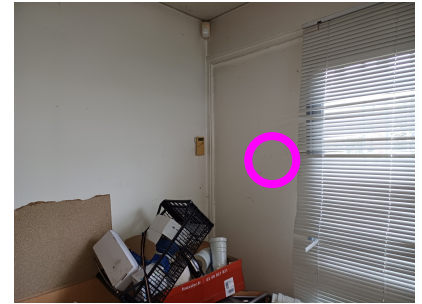
ZPSO P007

Pièce Rez de Chaussée (ST1) - Bureau
Localisation Panneau en Fibre Ciment
Matériaux Plaques de fibre-ciment (allèges, coffres, etc.)
Date 8 octobre 2024
Résultat Présence d'amiante
