## Rapport – Diagnostic structurel

## Etude structurelle d'une construction

Cafétéria MAC1  
4-6 rue Lucie Aubrac,  
33600 PESSAC

Référence 01-24000524-WPO	Auteur W.P	Vérificateur R.D	Date 29 novembre 2024	Indice 0
------------------------------	---------------	---------------------	--------------------------	-------------

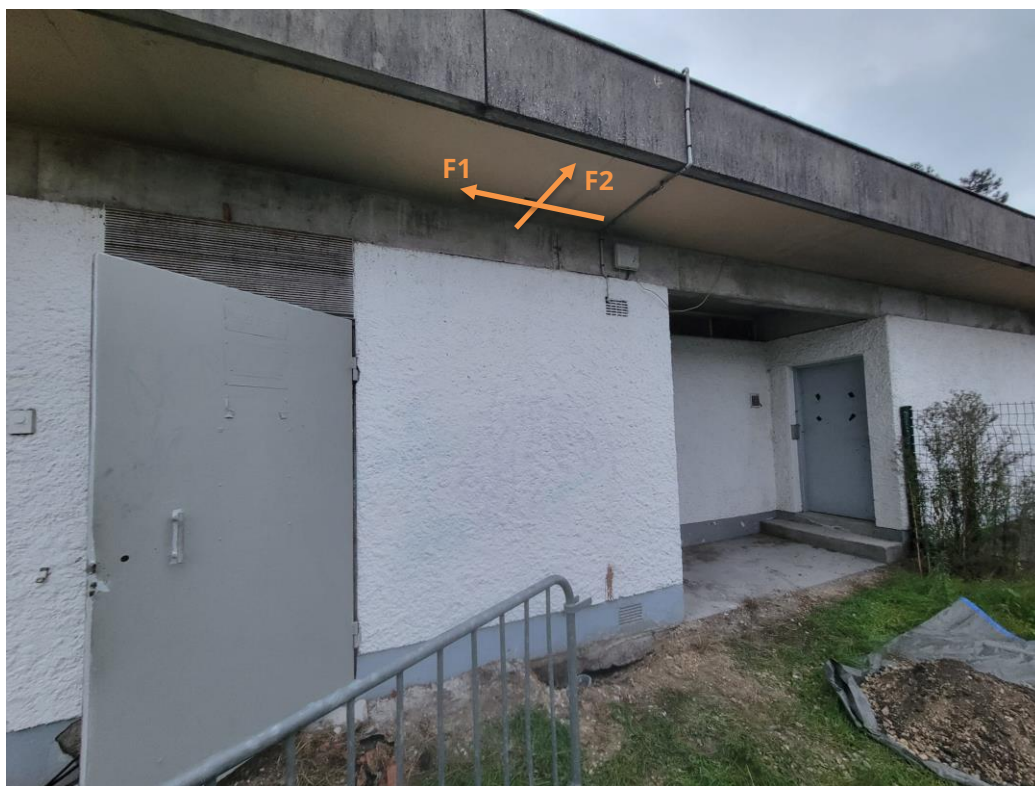
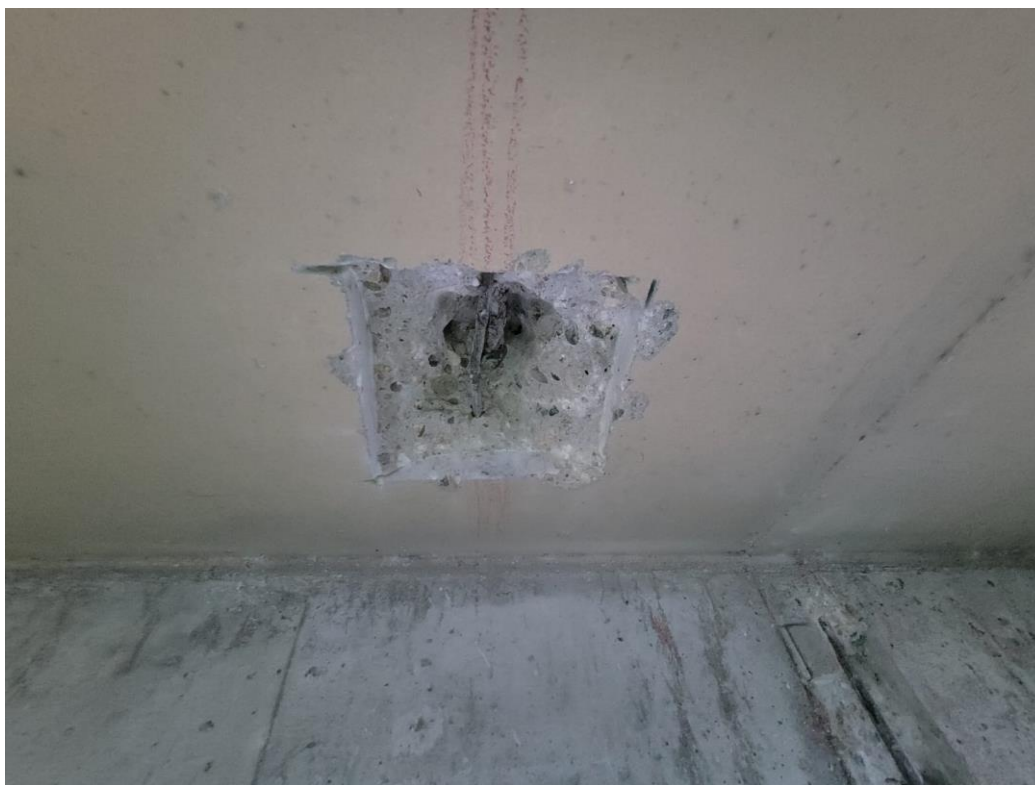
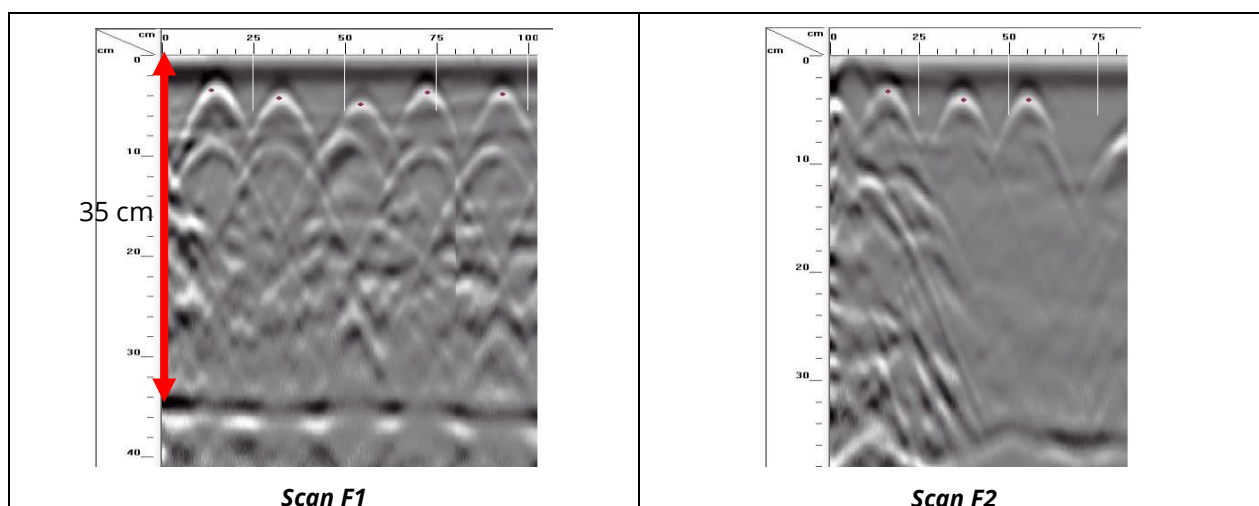
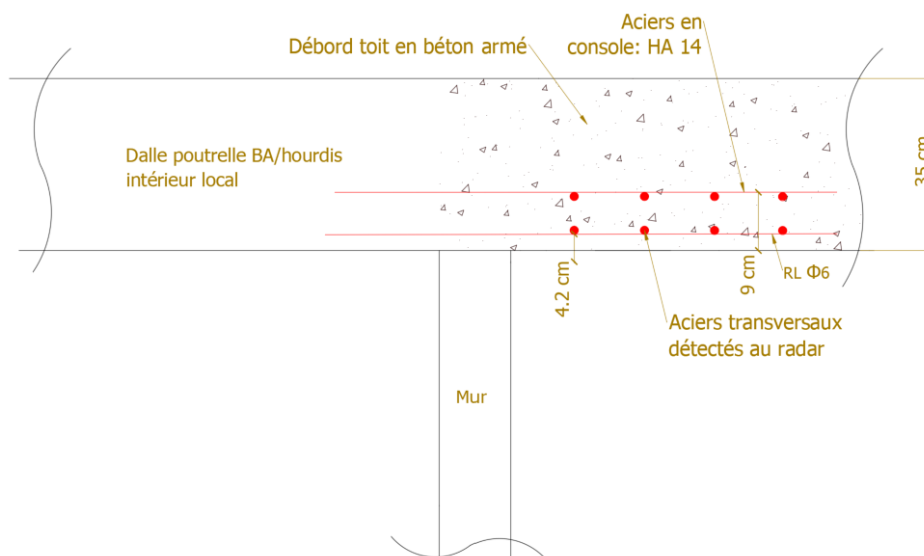
### SONDAGE AS1 – AU DROIT DU DEBORT DE TOIT

- Un débord de toit en béton armé de 35 cm d'épaisseur (donnée radar) environ,
- Des aciers en console de type HA14, espacés d'environ 20 cm (donnée radar),
- Des aciers transversaux non porteurs détecté au radar, espacés également de 20 cm environ.

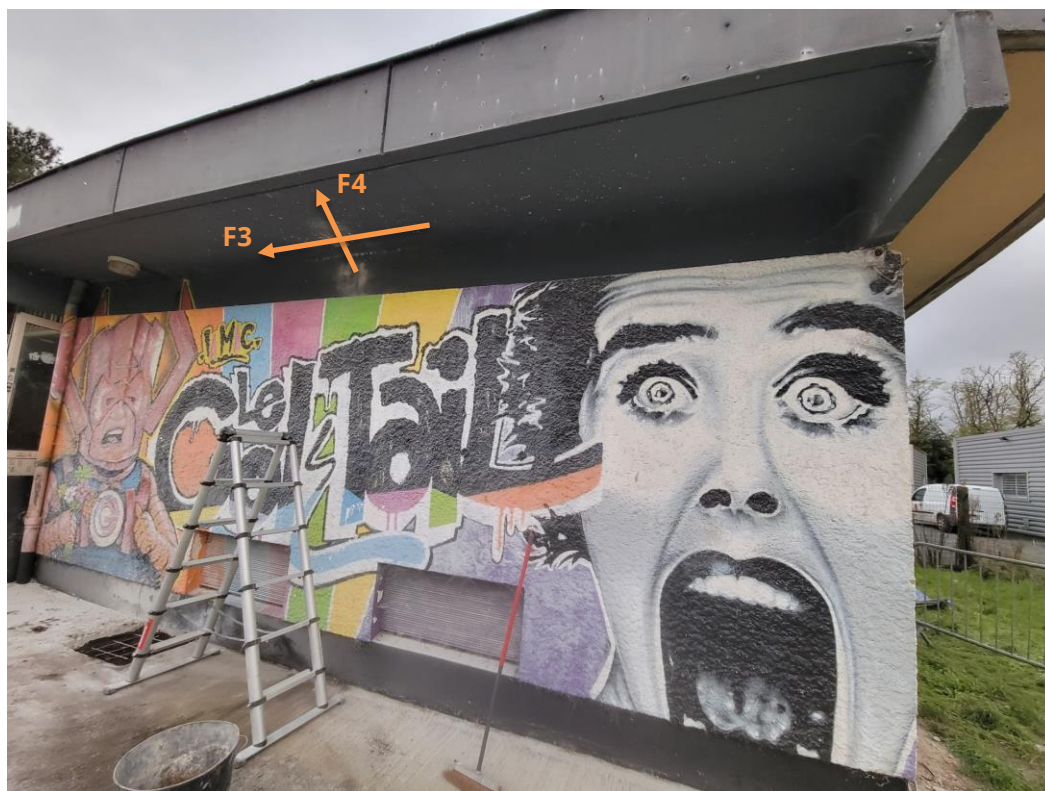
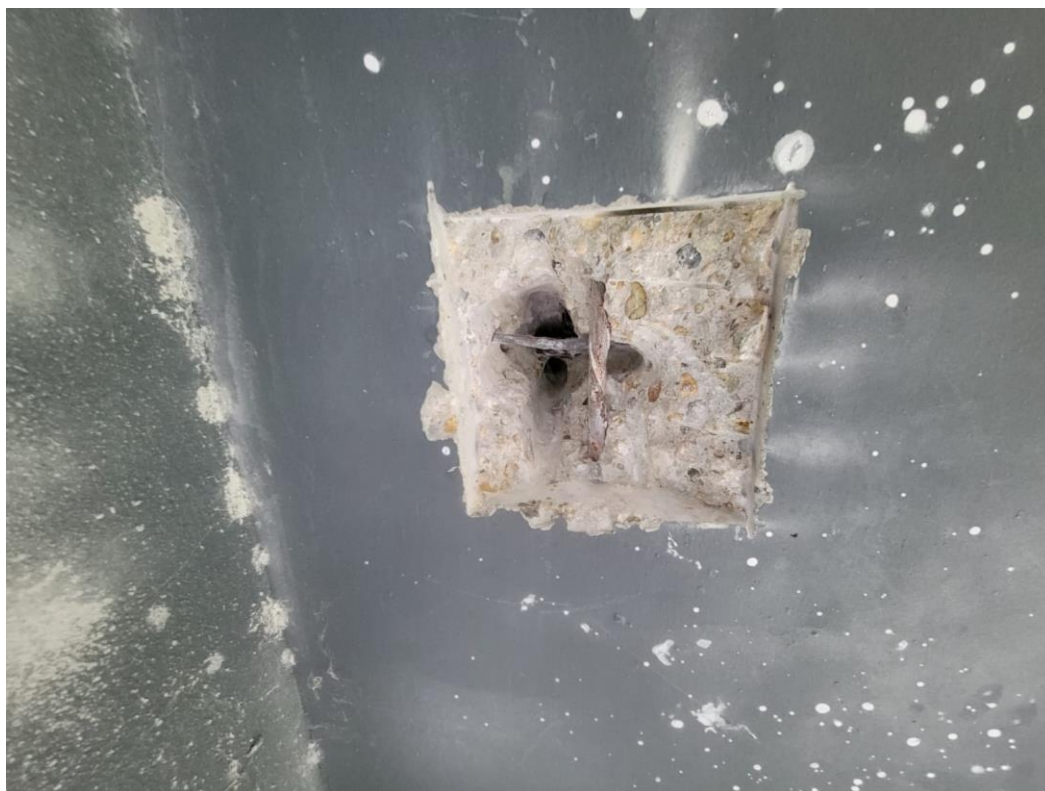
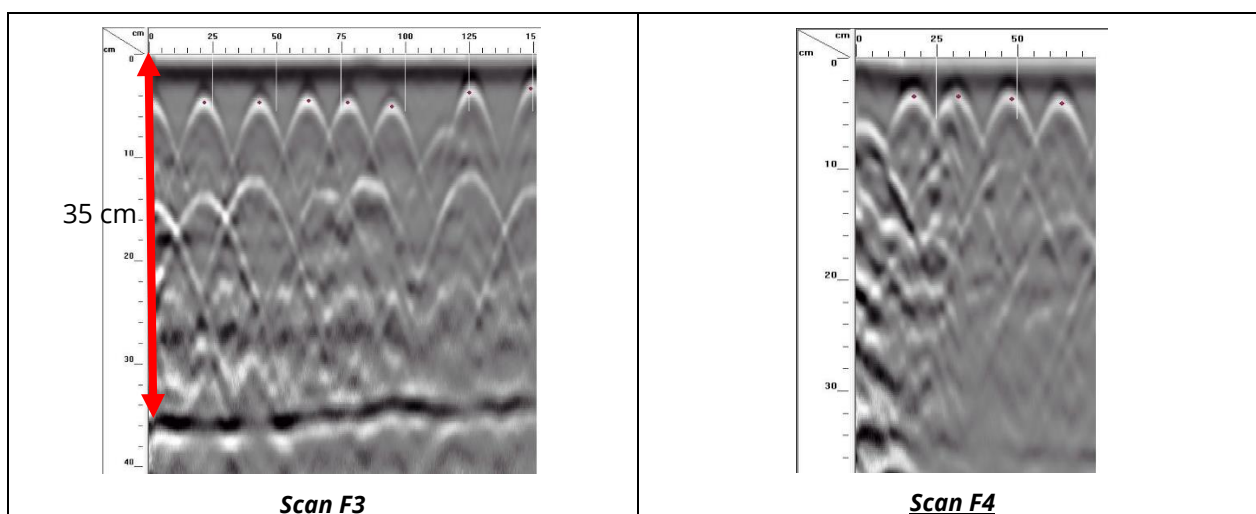
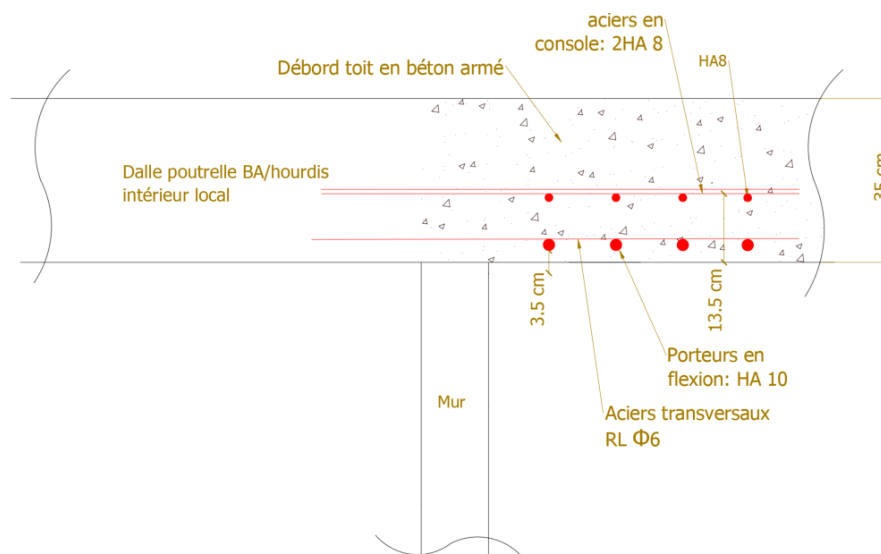
**SONDAGE AS2 – AU DROIT DU DEBORT DE TOIT**

- Un débord de toit en béton armé de 35 cm d'épaisseur (donné radar) environ,
- Des aciers en console de type HA8, espacés d'environ 22 cm (donnée radar),
- Des aciers longitudinaux porteurs de type HA10, espacés de 15 cm environ.

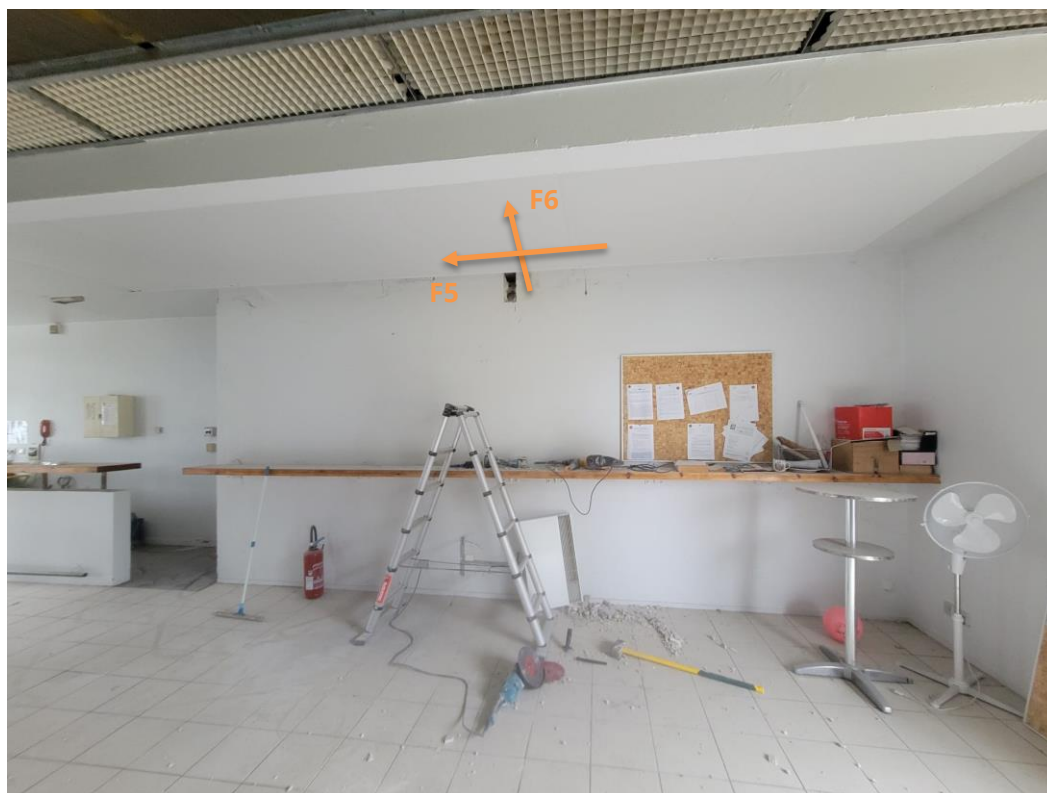
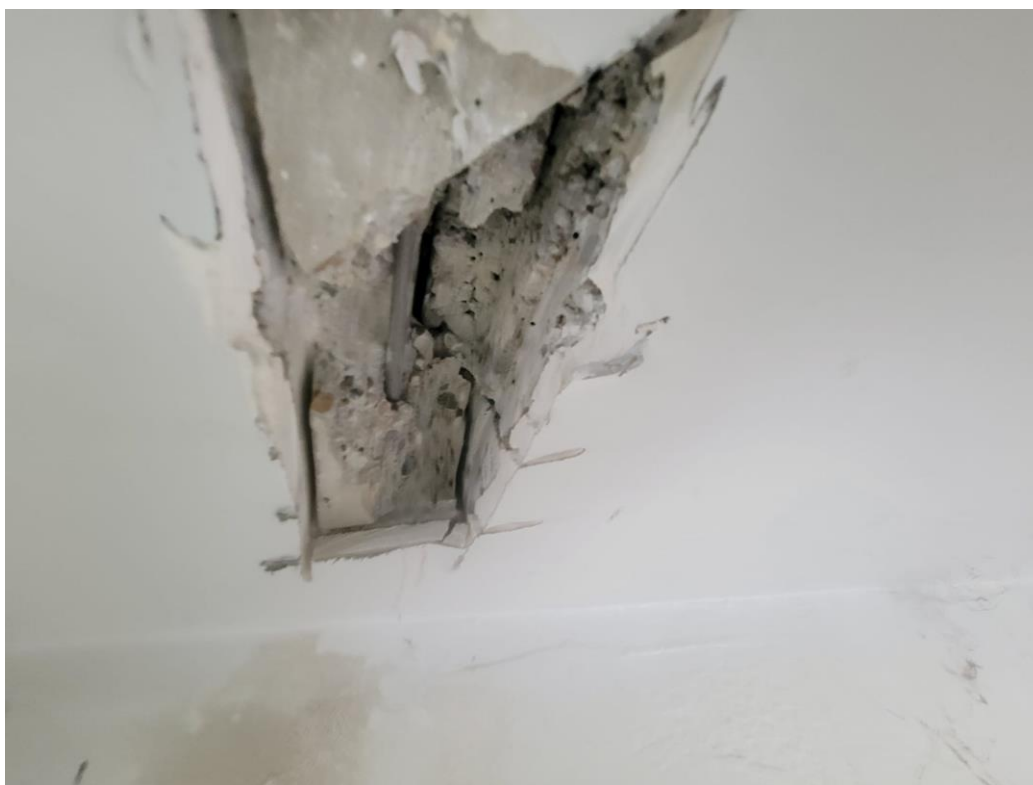
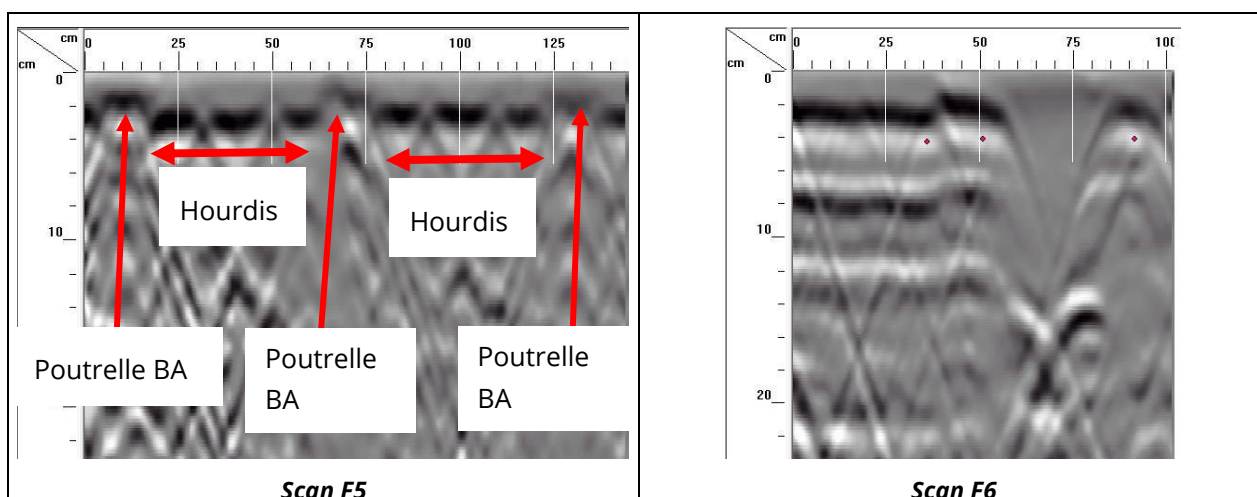
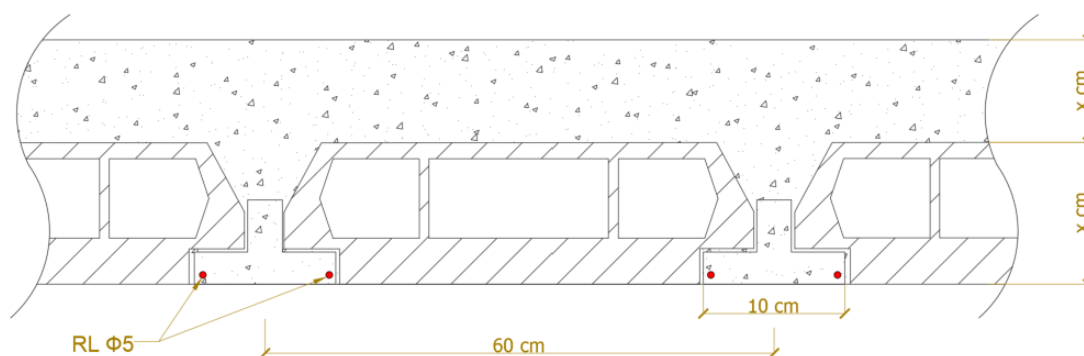
**SONDAGE AS3 – AU DROIT DU PLANCHER HAUT A L'INTERIEUR DU LOCAL**

- Une dalle poutrelle BA/hourdis (le radar n'a pas été concluant en ce qui concerne l'épaisseur),
- Des poutrelles béton, armées d'aciers de type rond lisse  $\Phi 5$ . Les poutrelles sont espacées de 60 cm,
- Des hourdis béton de 60 cm de longueur.

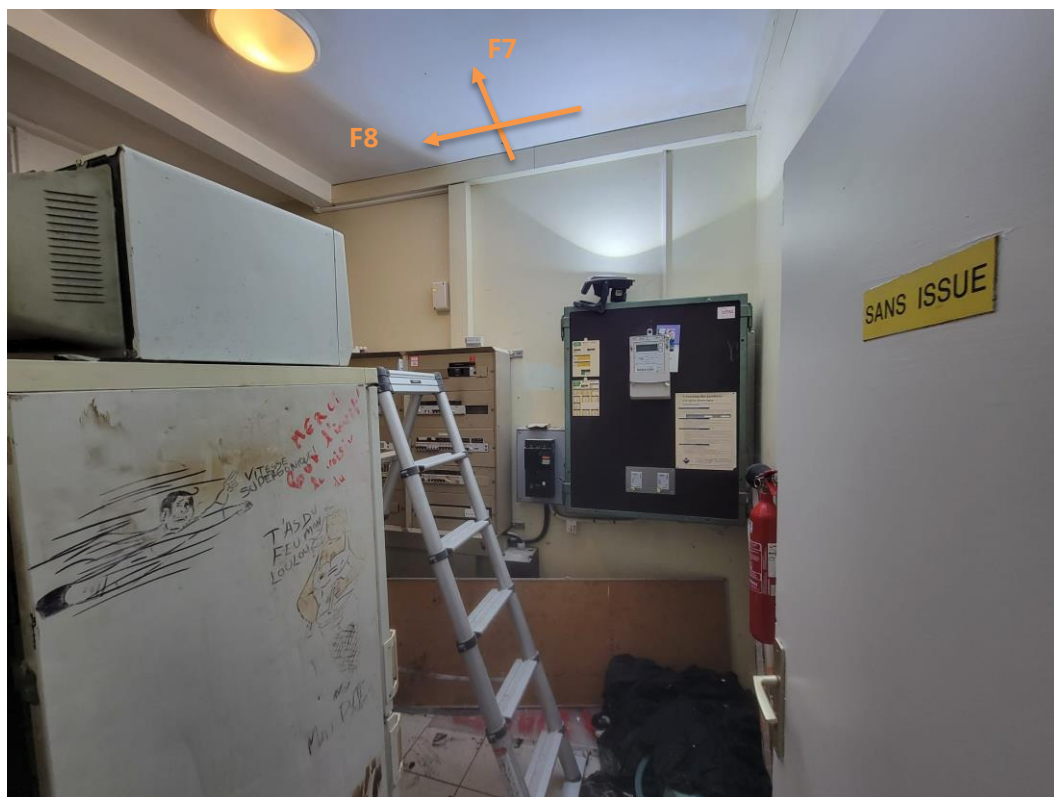
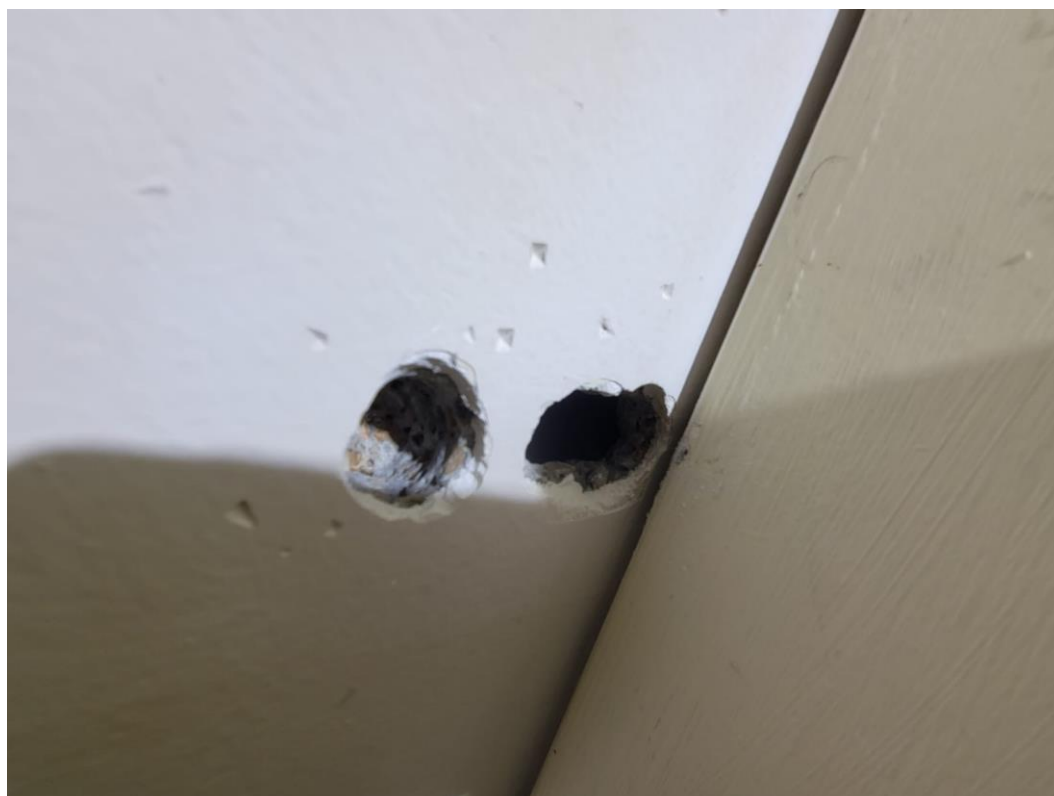
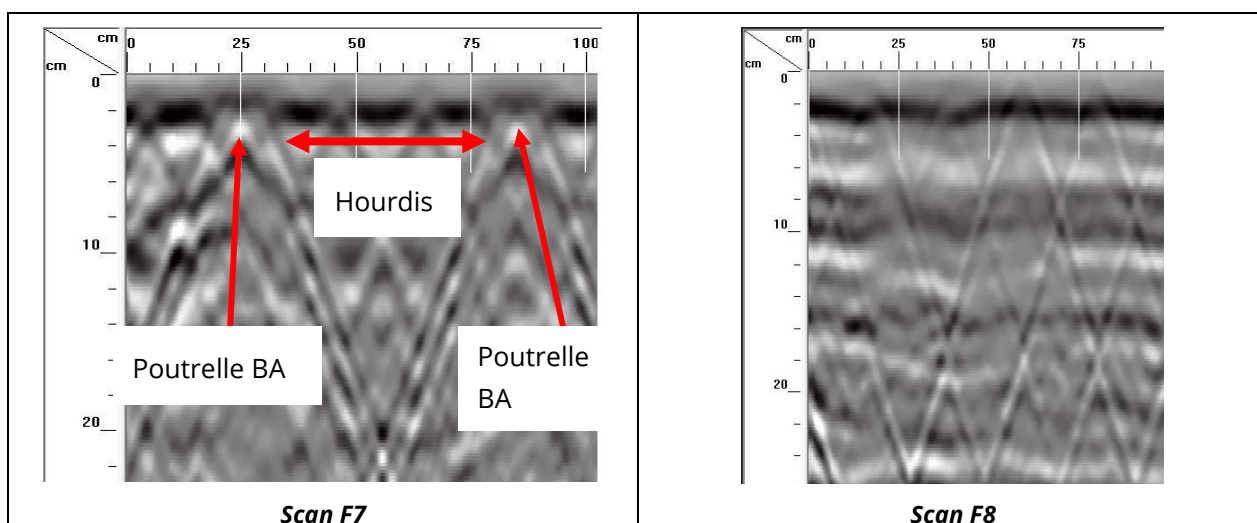
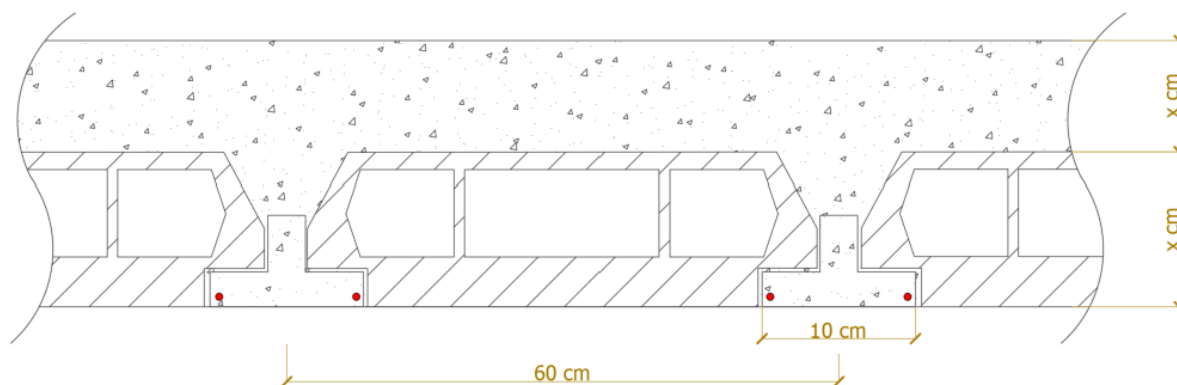
**SONDAGE AS4 - AU DROIT DU PLANCHER HAUT A L'INTERIEUR DU LOCAL TECHNIQUE**

- Une dalle poutrelle BA/hourdis (le radar n'a pas été concluant en ce qui concerne l'épaisseur),
- Des poutrelles béton armé espacés de 60 cm,
- Des hourdis béton de 60 cm de longueur.

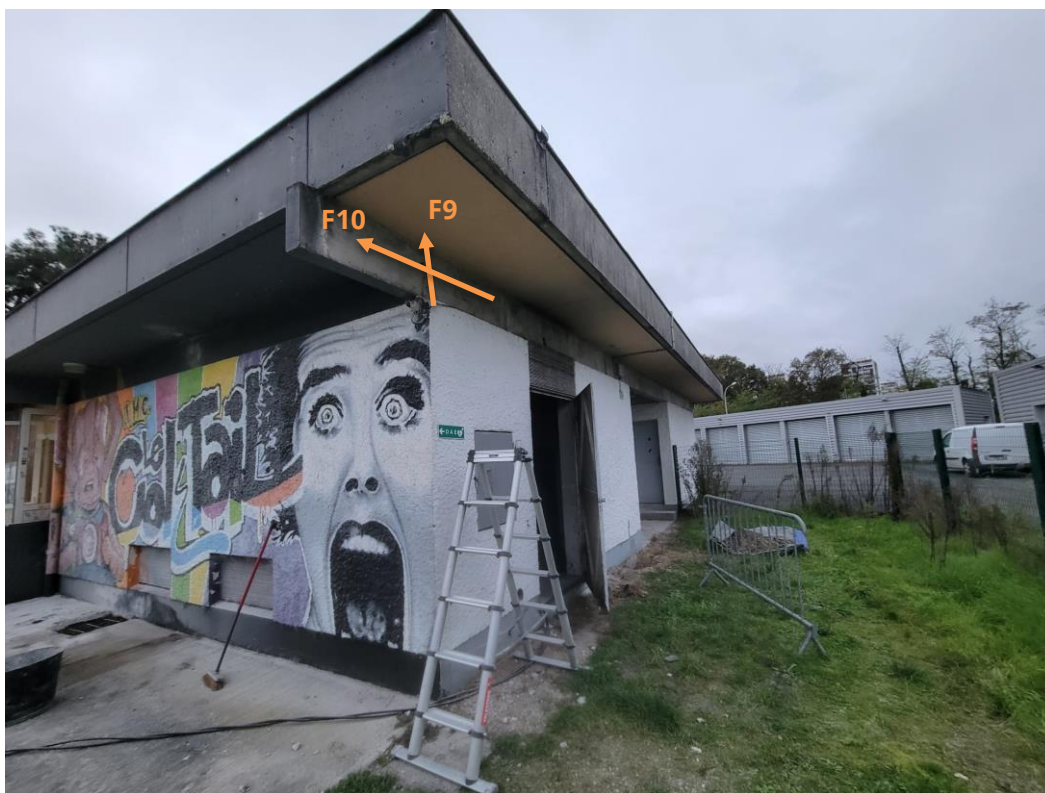
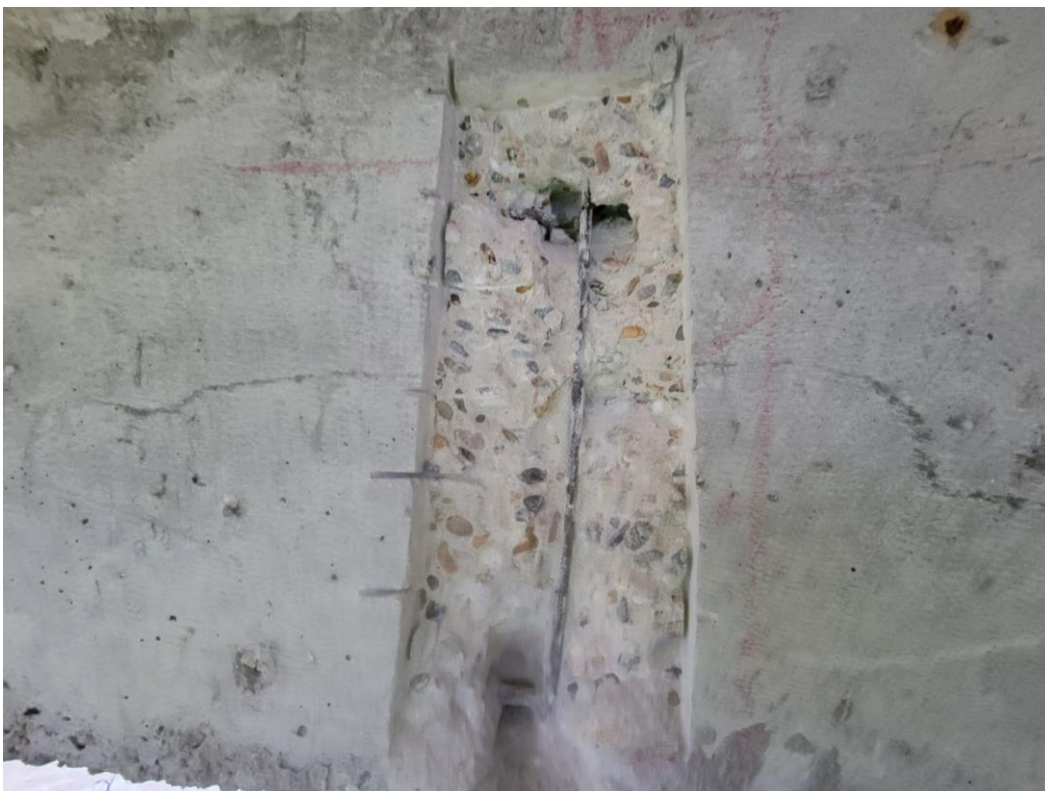
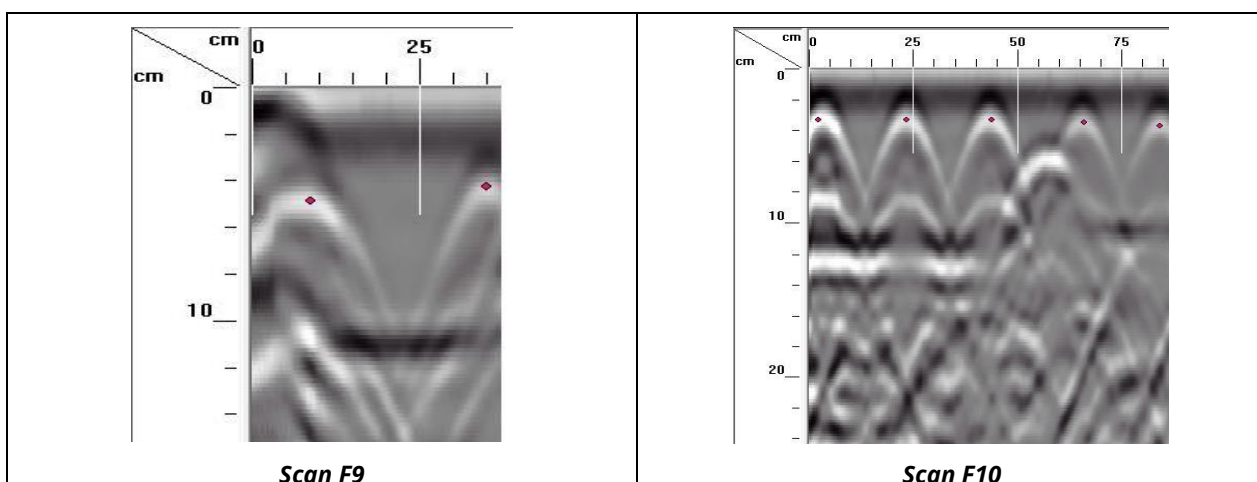
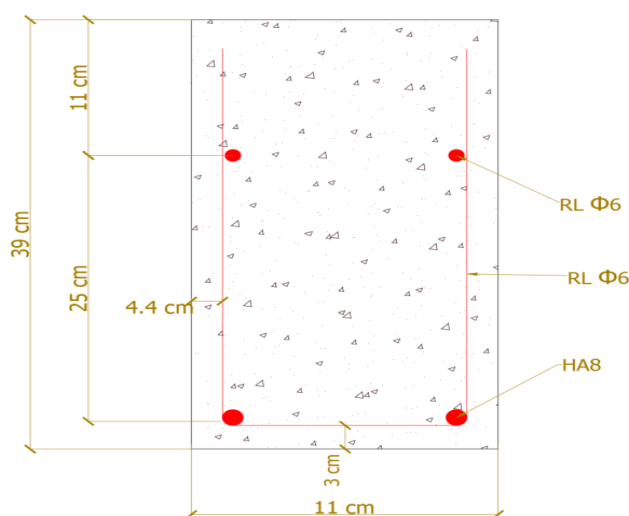
**SONDAGE PO1 - AU DROIT DE LA POUTRE DE RIVE**

- Une poutre en béton armé de 11 cm d'épaisseur et de hauteur totale 39 cm, et visiblement sans partie noyée dans la dalle
- Des aciers longitudinaux de type HA8 en partie inférieure et rond lisse  $\Phi 6$  vers la mi-hauteur,
- Des aciers transversaux/cadres de type rond lisse  $\Phi 6$ , espacés de 20 cm environ.

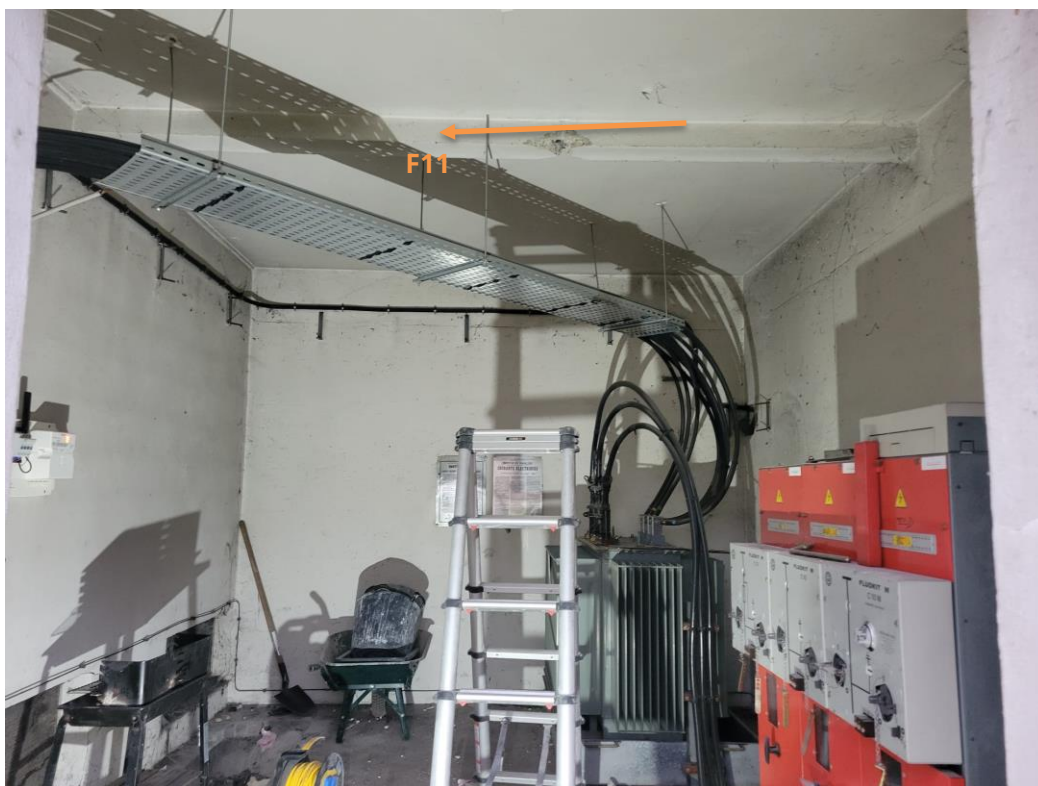
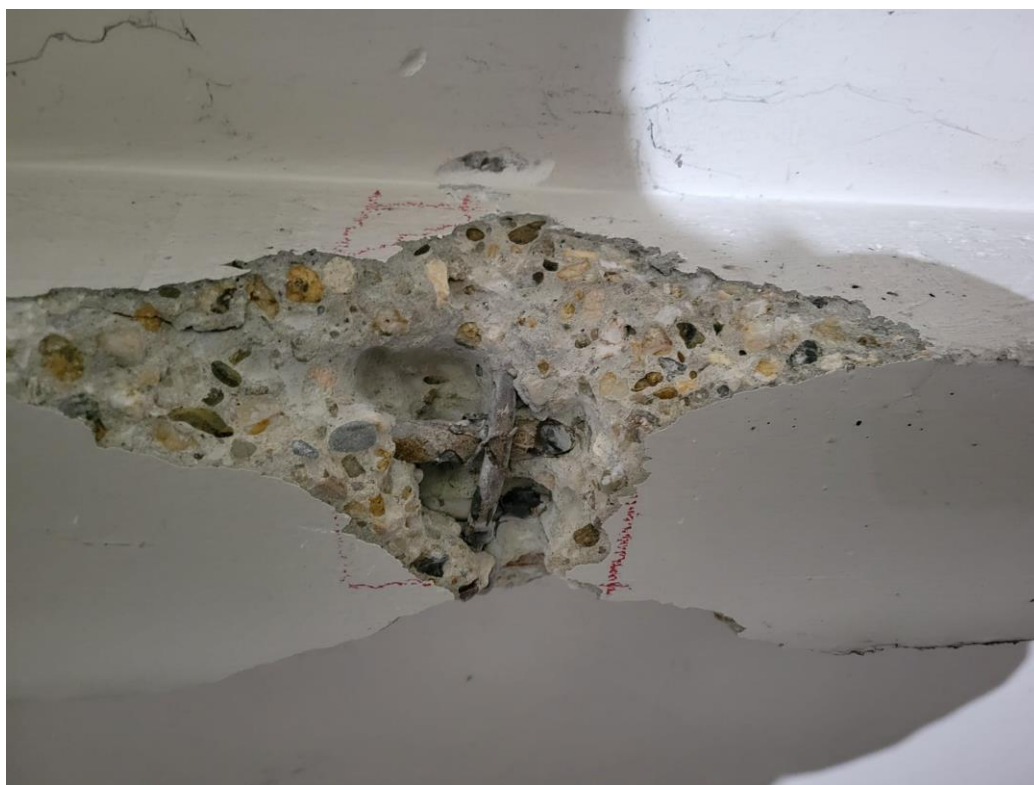
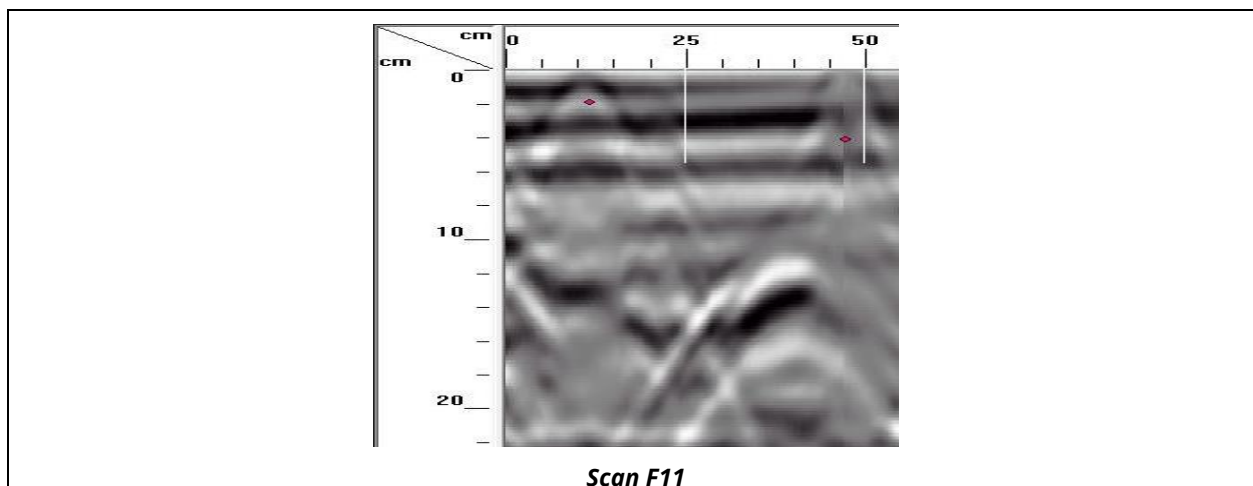
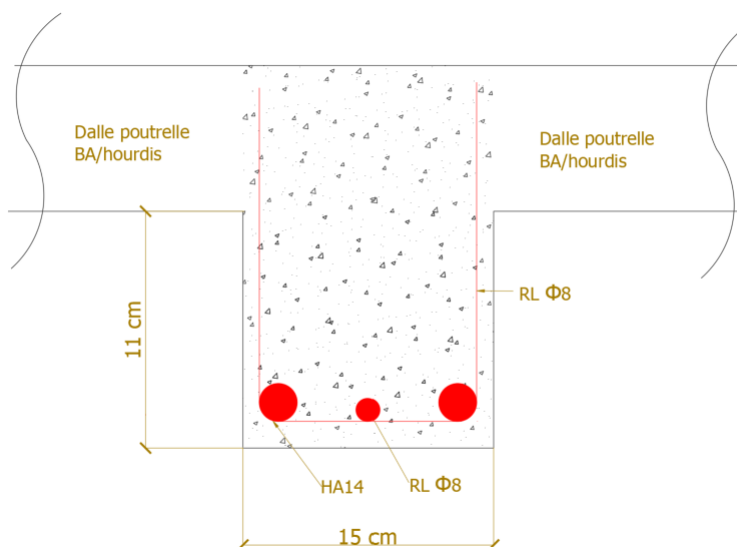
**SONDAGE PO2 - AU DROIT DE LA POUTRE INTERMEDIARE AVEC RETOMBE**

- Une poutre en béton armé de 15 cm d'épaisseur et 11 cm de retombé,
- Des aciers longitudinaux de type HA14 et rond lisse  $\Phi 8$  repartie sur 3 fils,
- Des aciers transversaux/cadres de type rond lisse  $\Phi 8$ , espacés également de 35 cm environ.

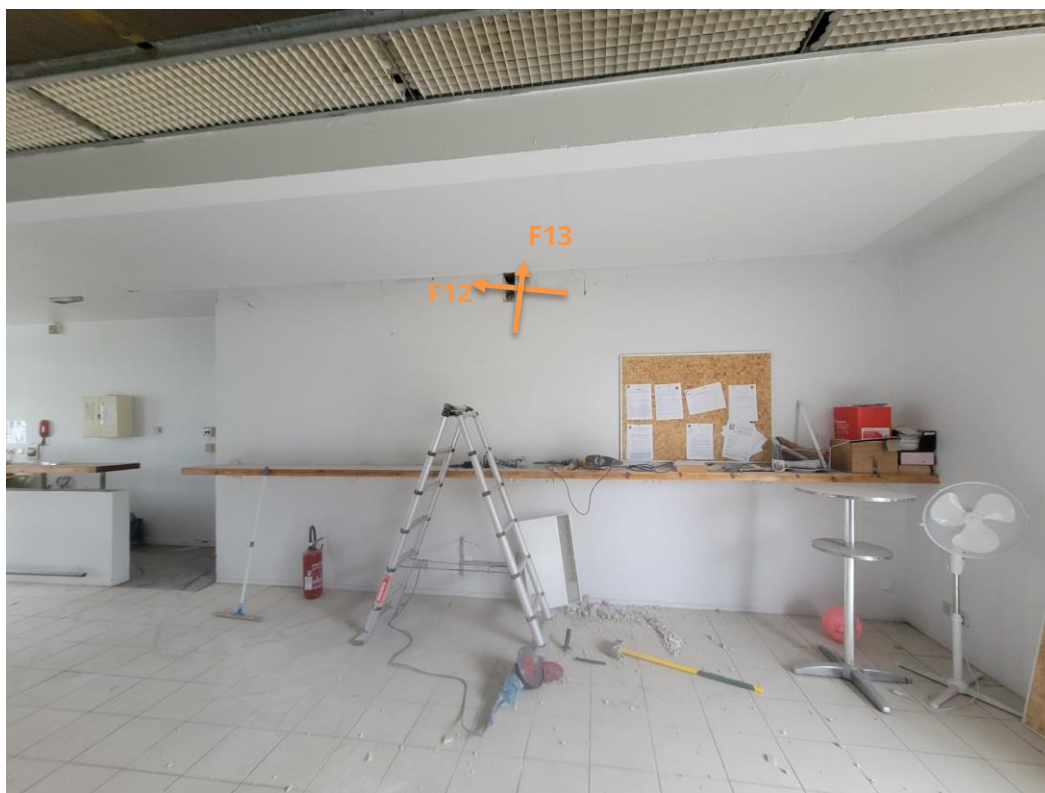
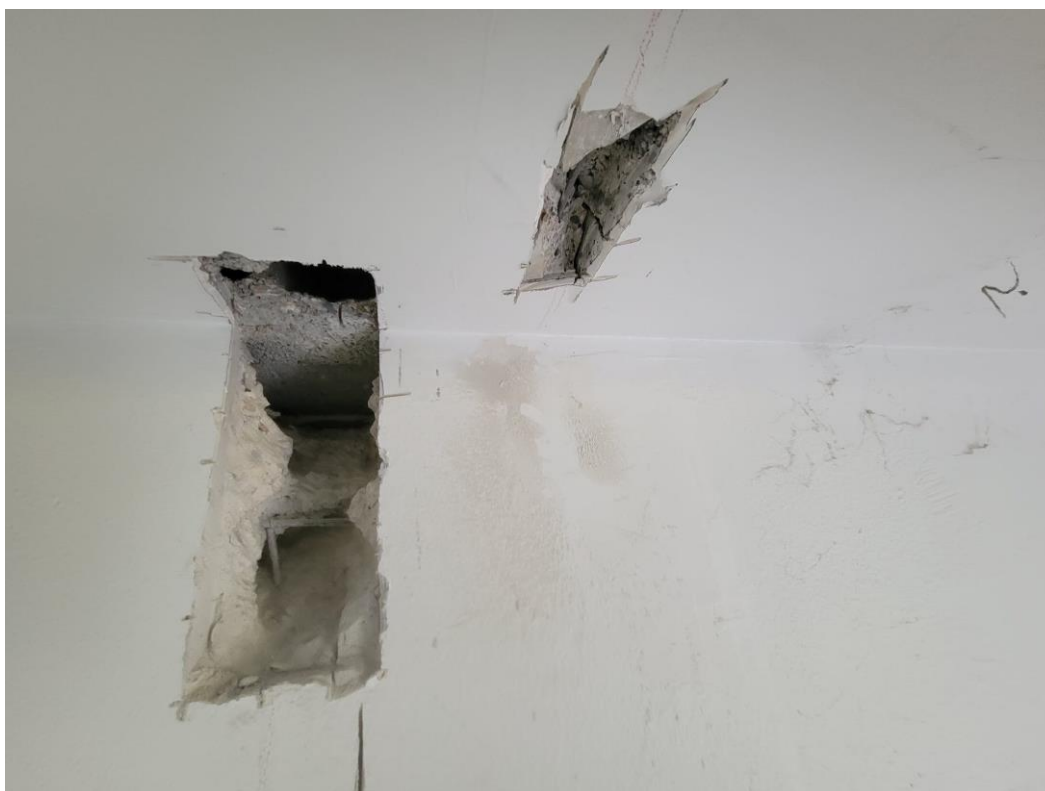
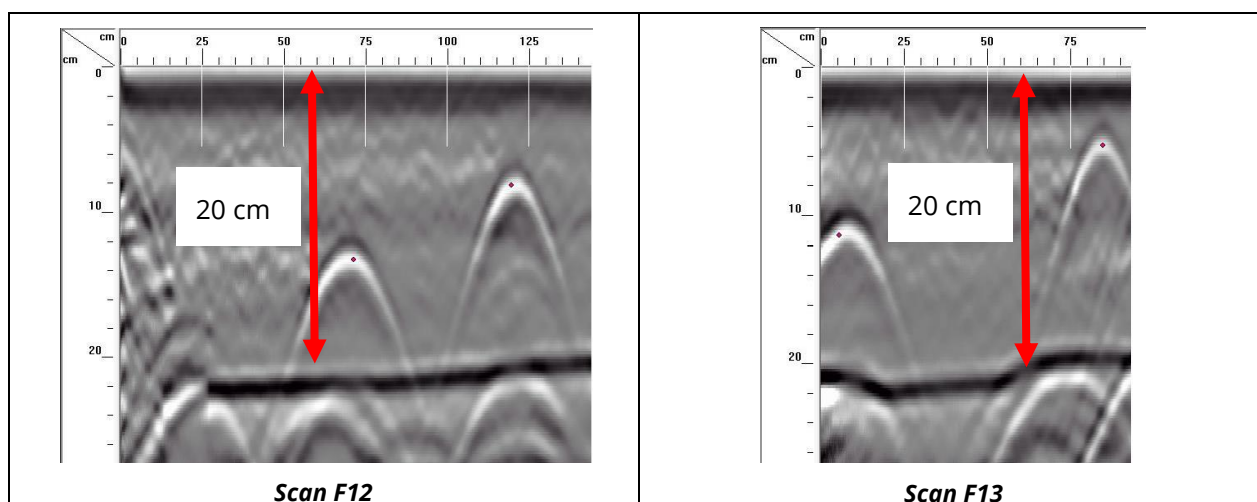
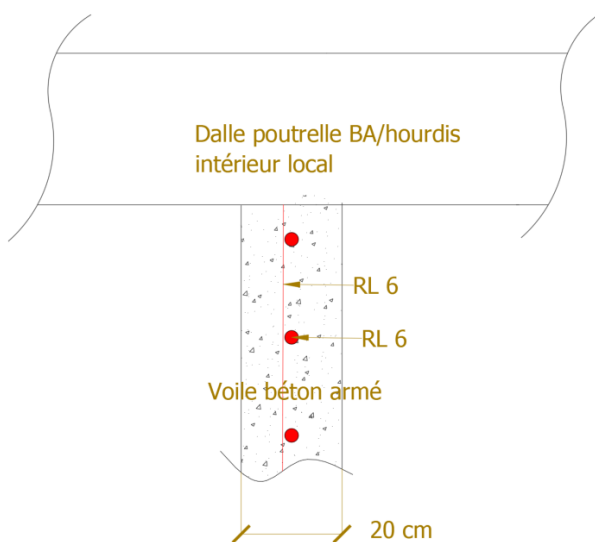
**SONDAGE P03 – AU DROIT DU MUR DE REFEND A L'INTERIEUR DU LOCAL**

- Un voile en béton armé de 20 cm d'épaisseur, courant jusqu'à la dalle poutrelle/hourdis,
- Des aciers longitudinaux de type rond lisse  $\Phi 6$ , espacés d'environ 48.25 cm,
- Des aciers transversaux de type rond lisse  $\Phi 6$ , espacés d'environ 79 cm.

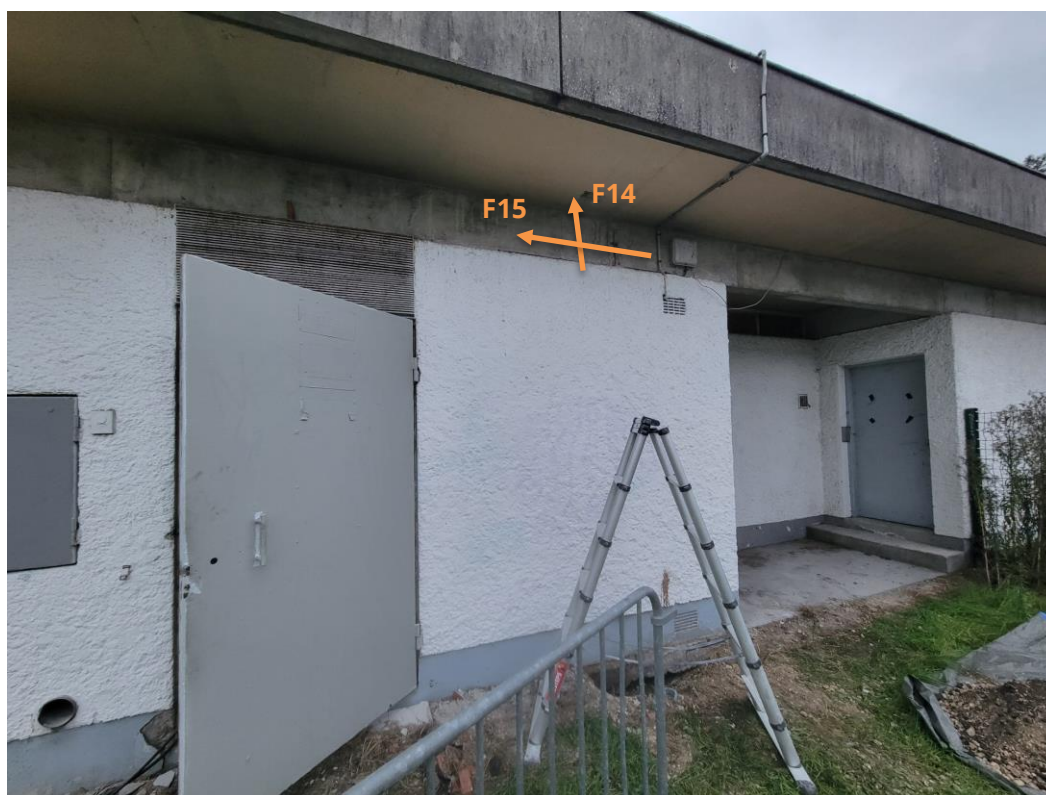
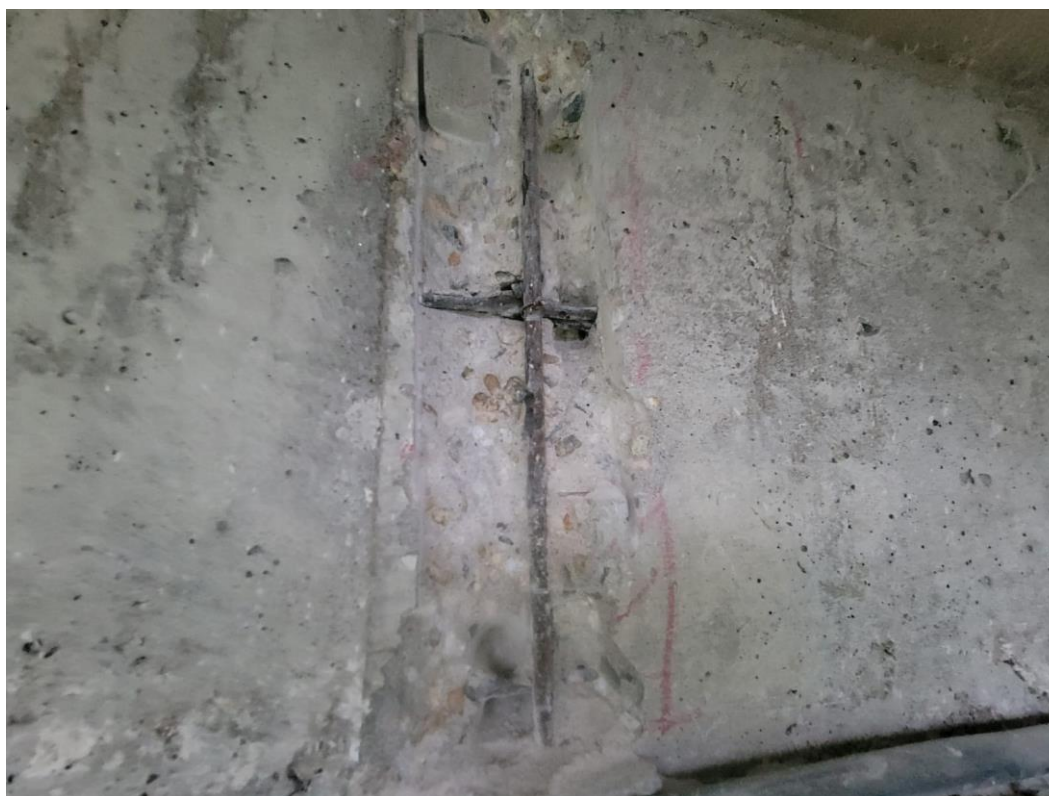
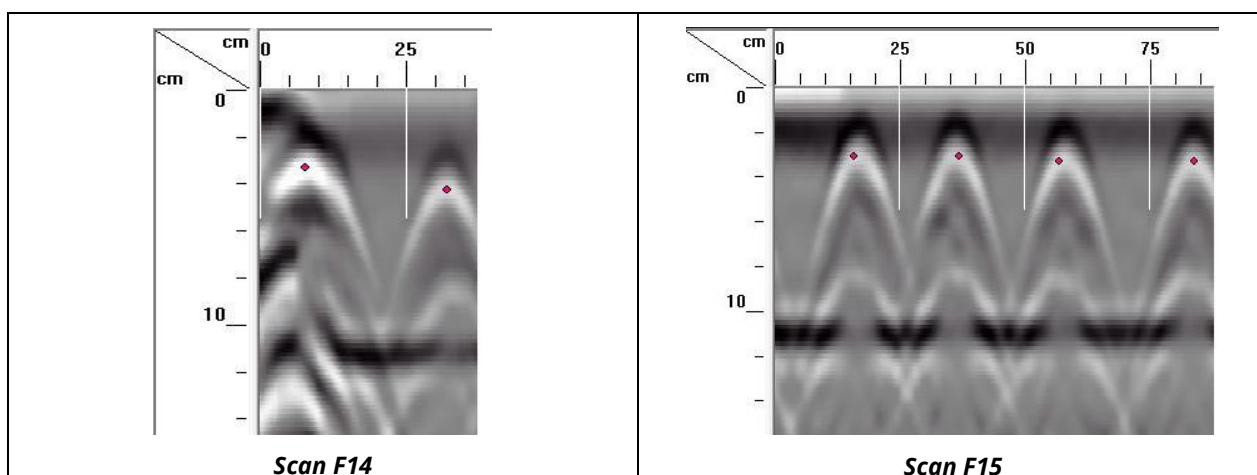
**SONDAGE PO4 – AU DROIT DE LA POUTRE DE RIVE**

- Une poutre en béton armé de 11 cm d'épaisseur, de hauteur totale 39 cm, et visiblement sans partie noyée dans la dalle
- Des aciers longitudinaux de type HA8 en partie inférieure et rond lisse  $\Phi 6$  vers la mi-hauteur,
- Des aciers transversaux/cadres de type rond lisse  $\Phi 8$ , espacés de 20 cm environ.
