## Rapport – Diagnostic structurel

## Etude structurelle d'une construction

Cafétéria MAC1  
4-6 rue Lucie Aubrac,  
33600 PESSAC

Référence 01-24000524-WPO	Auteur W.P	Vérificateur R.D	Date 29 novembre 2024	Indice 0
------------------------------	---------------	---------------------	--------------------------	-------------

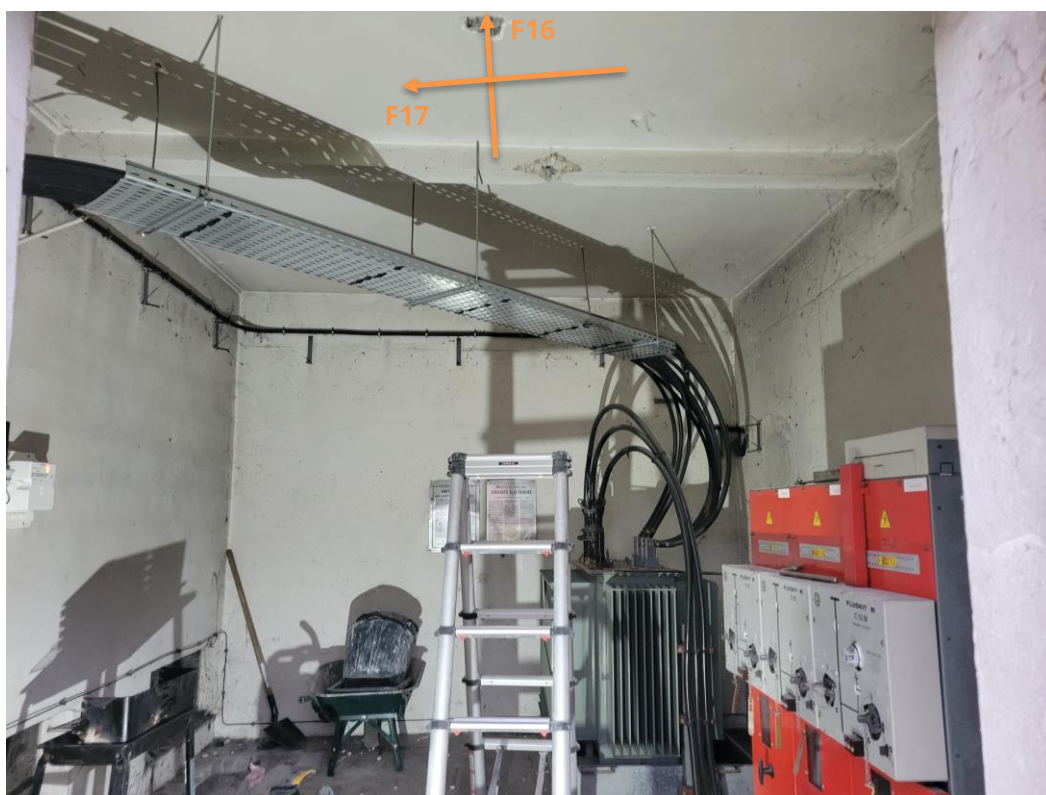
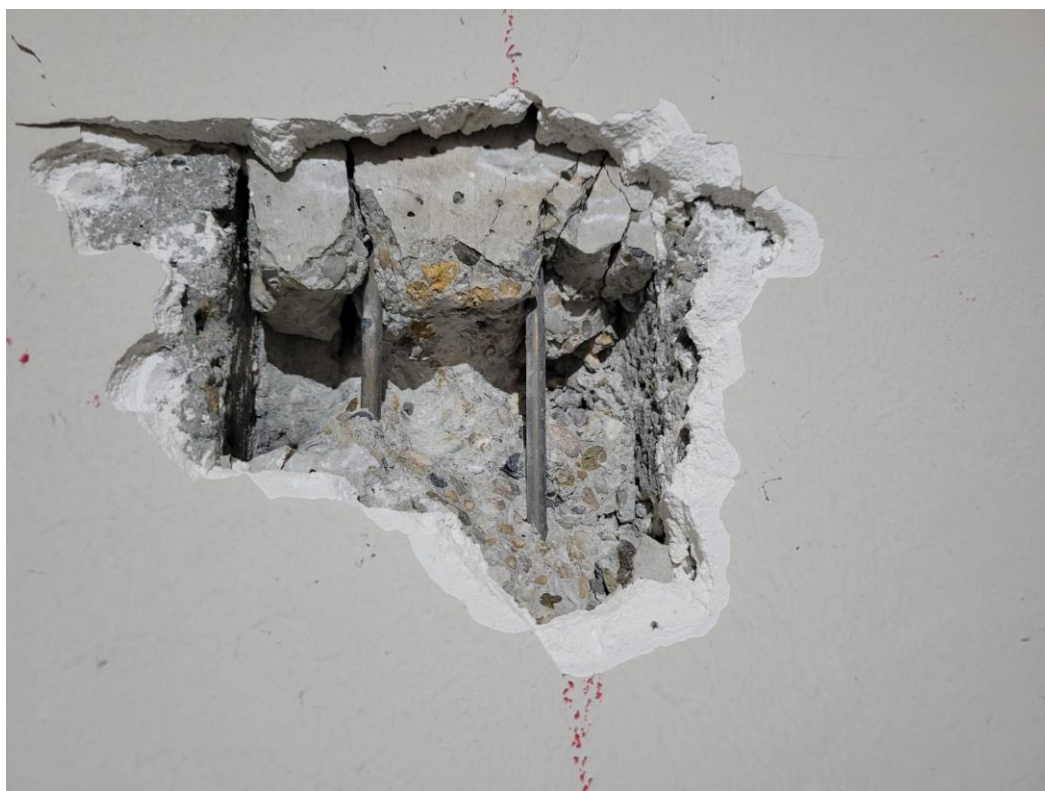
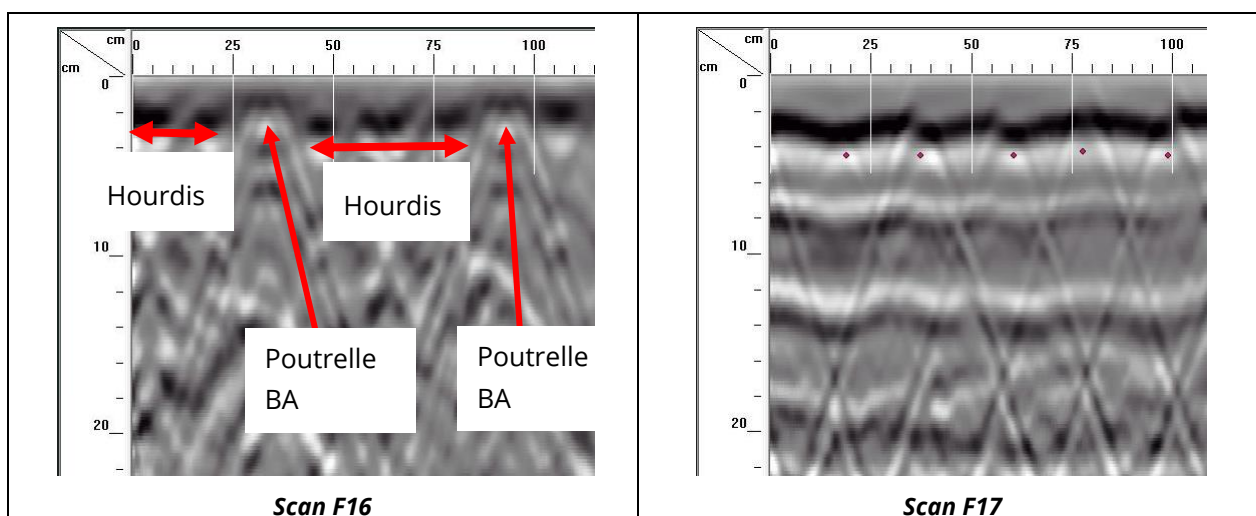
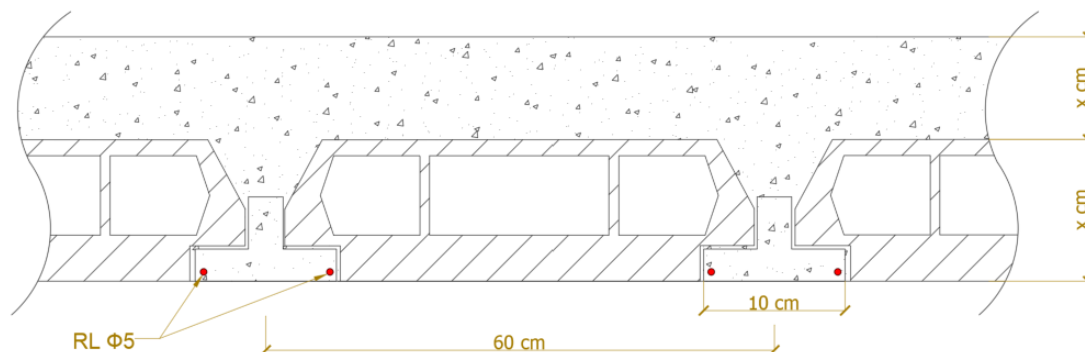
**SONDAGE AI1-AI2 - AU DROIT DU PLANCHER HAUT A L'INTERIEUR DU LOCAL TRANSFO**

- Une dalle poutrelle BA/hourdis (le radar n'a pas été concluant en ce qui concerne l'épaisseur),
- Des poutrelles béton, armées d'aciers de type rond lisse  $\Phi 5$ . Les poutrelles sont espacées de 60 cm,
- Des hourdis béton de 60 cm de longueur.

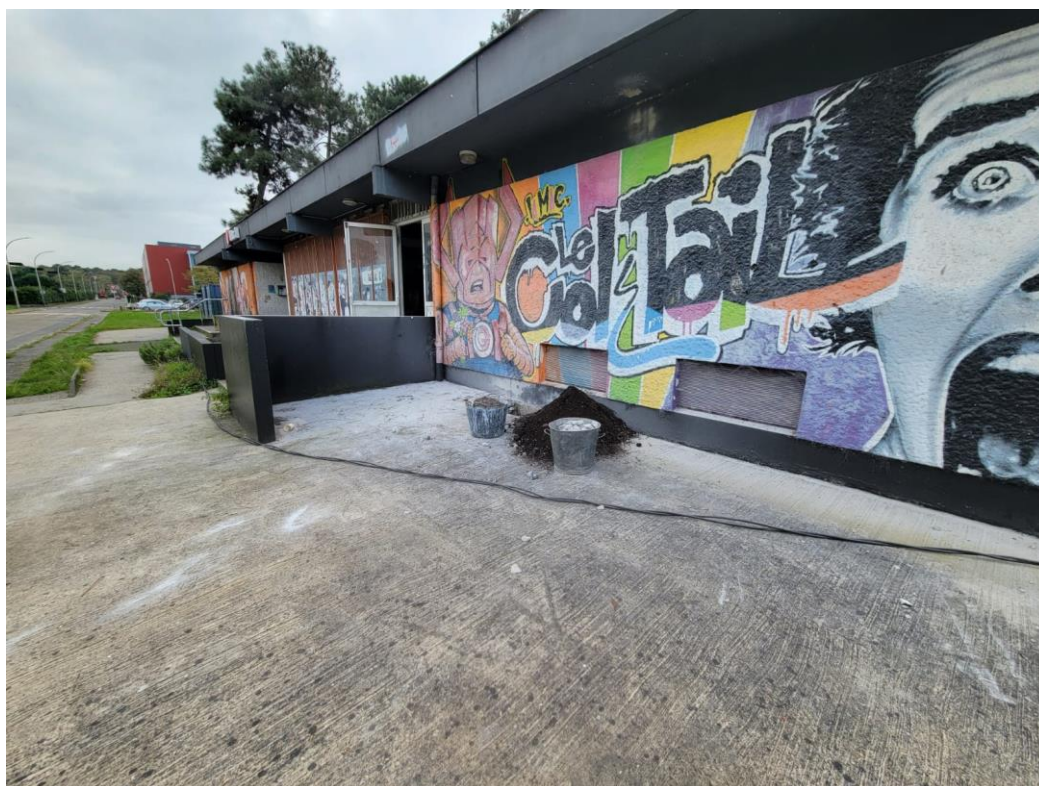
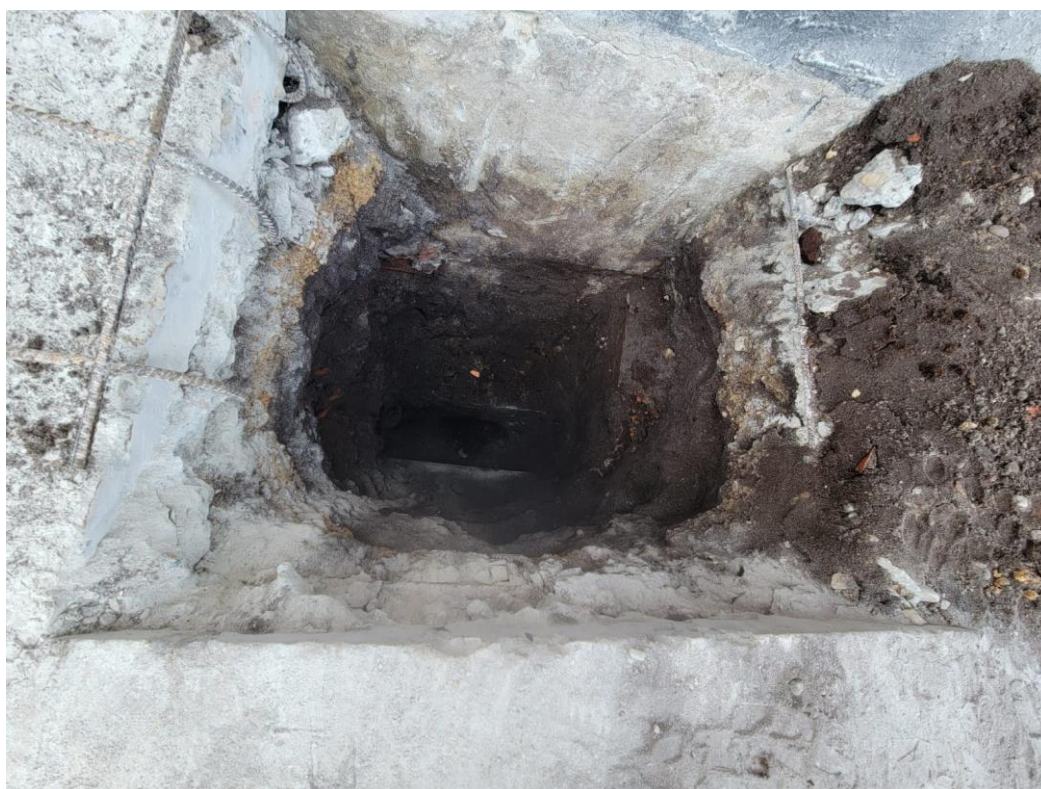
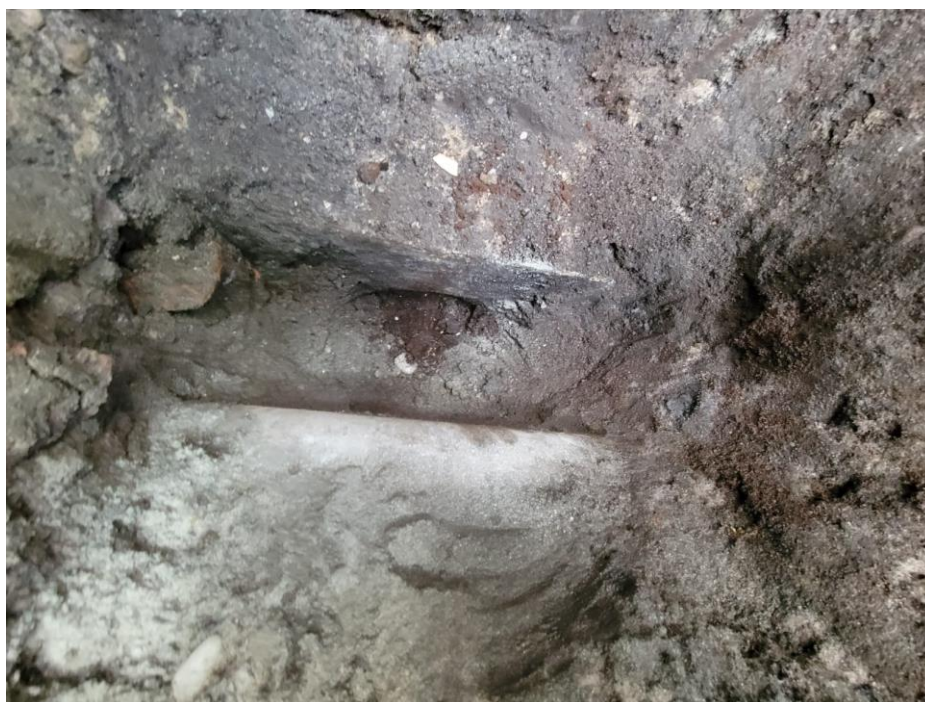
##### FOUILLE F1 - EXTERIEUR - FAÇADE PRINCIPALE

La fouille a mis en évidence une fondation d'environ 1.05 m de profondeur, avec une semelle d'environ 18 cm d'épaisseur et 18 cm de débord par rapport à l'amorce et au mur.

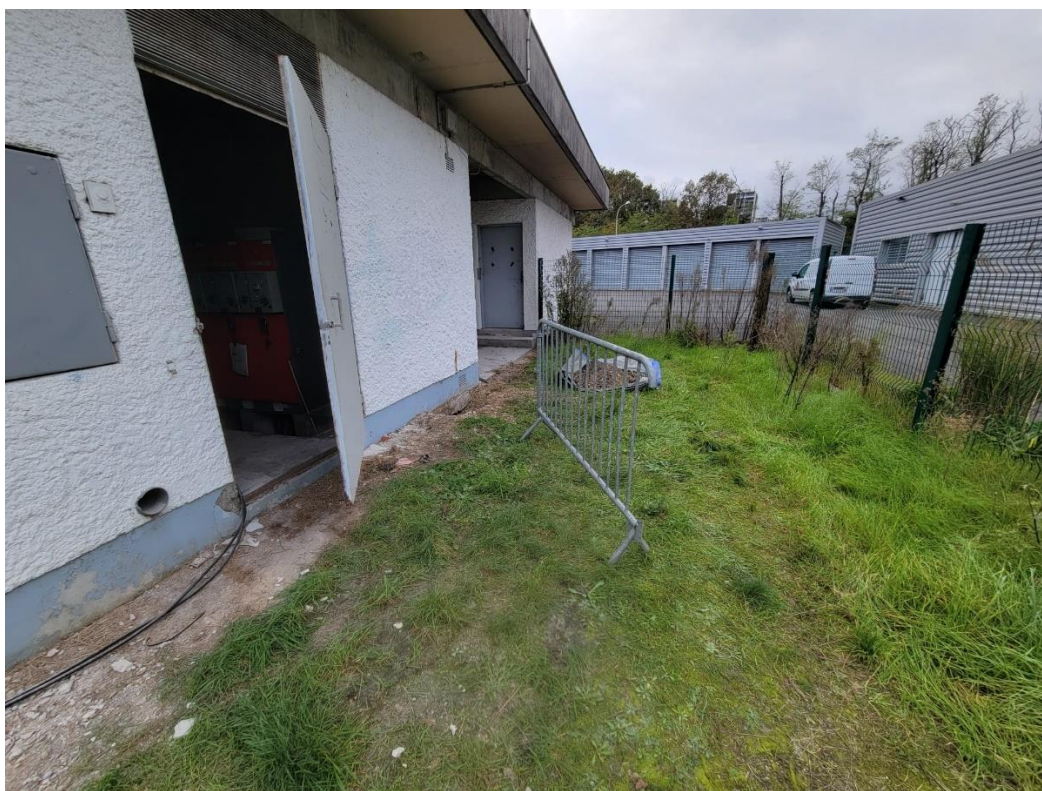
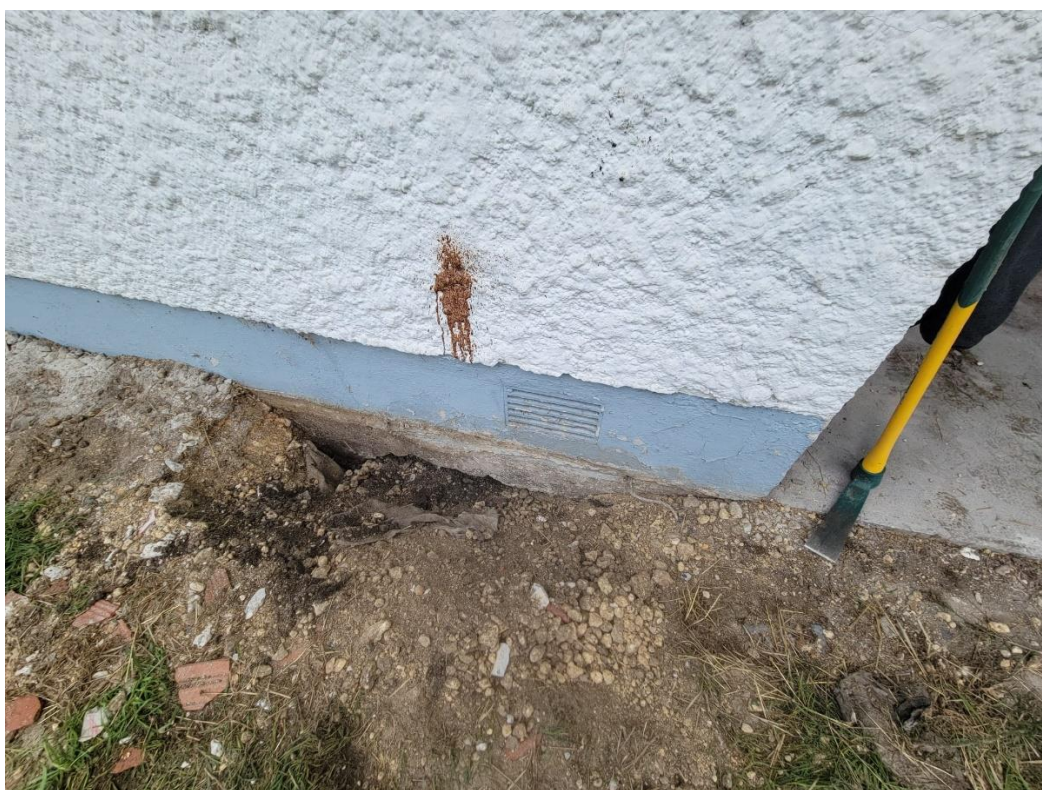
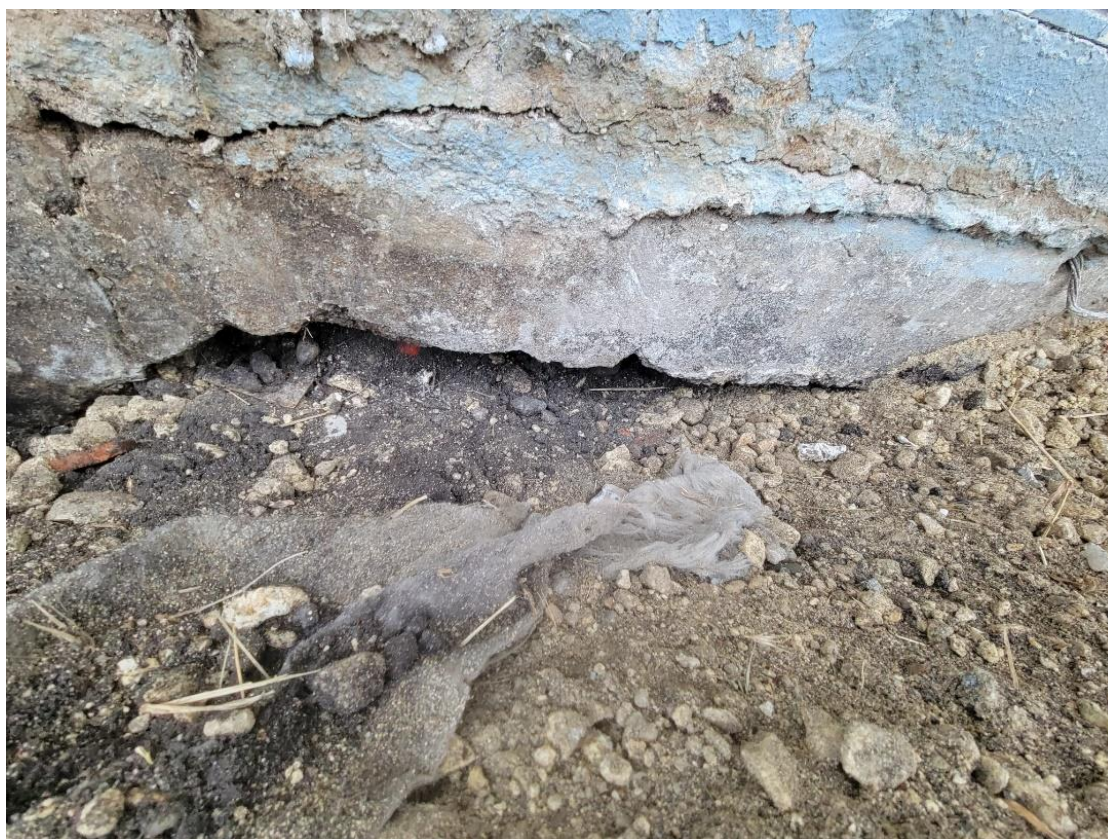
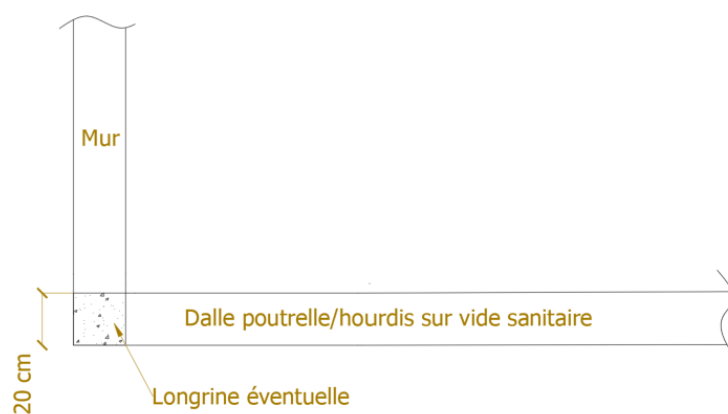
**FOUILLE F2 - EXTERIEUR - FAÇADE LATRALE**

La fouille a mis en évidence une épaisseur béton de 20 cm de profondeur, probablement une longrine de rive reprenant la dalle poutrelle hourdis sur vide sanitaire.

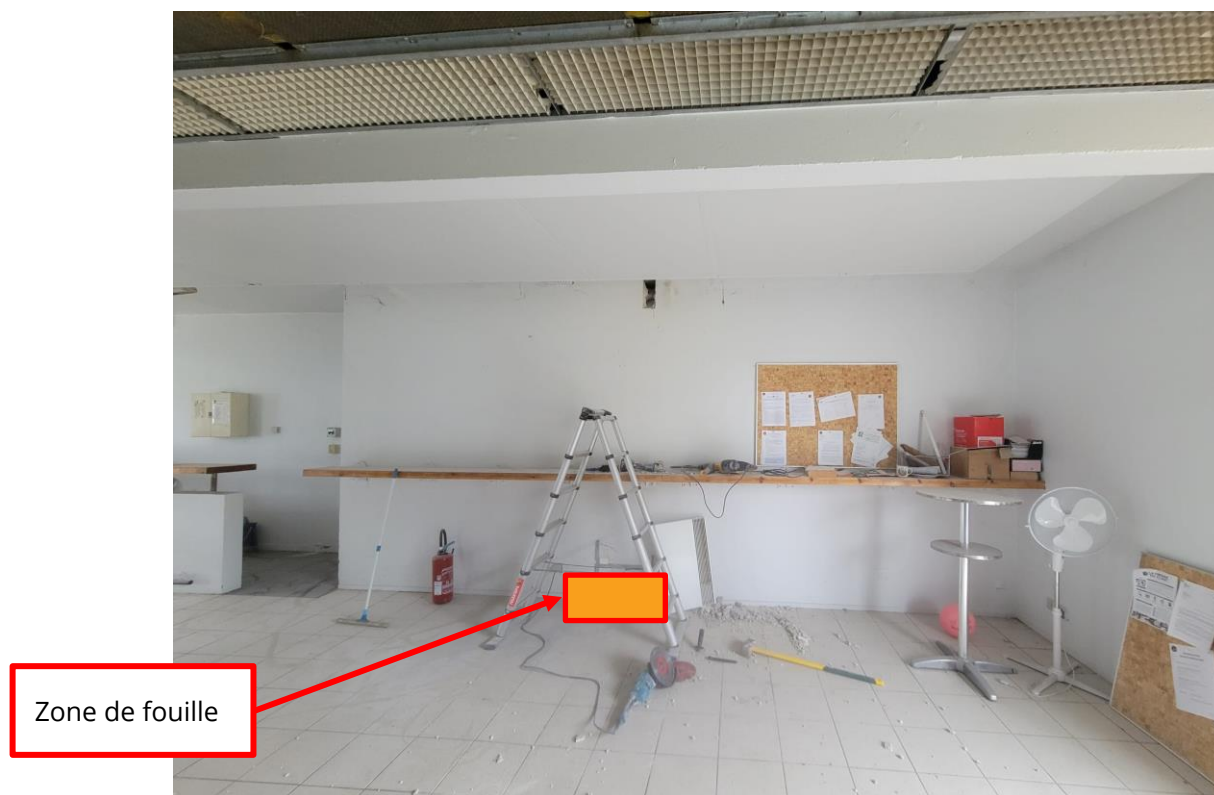
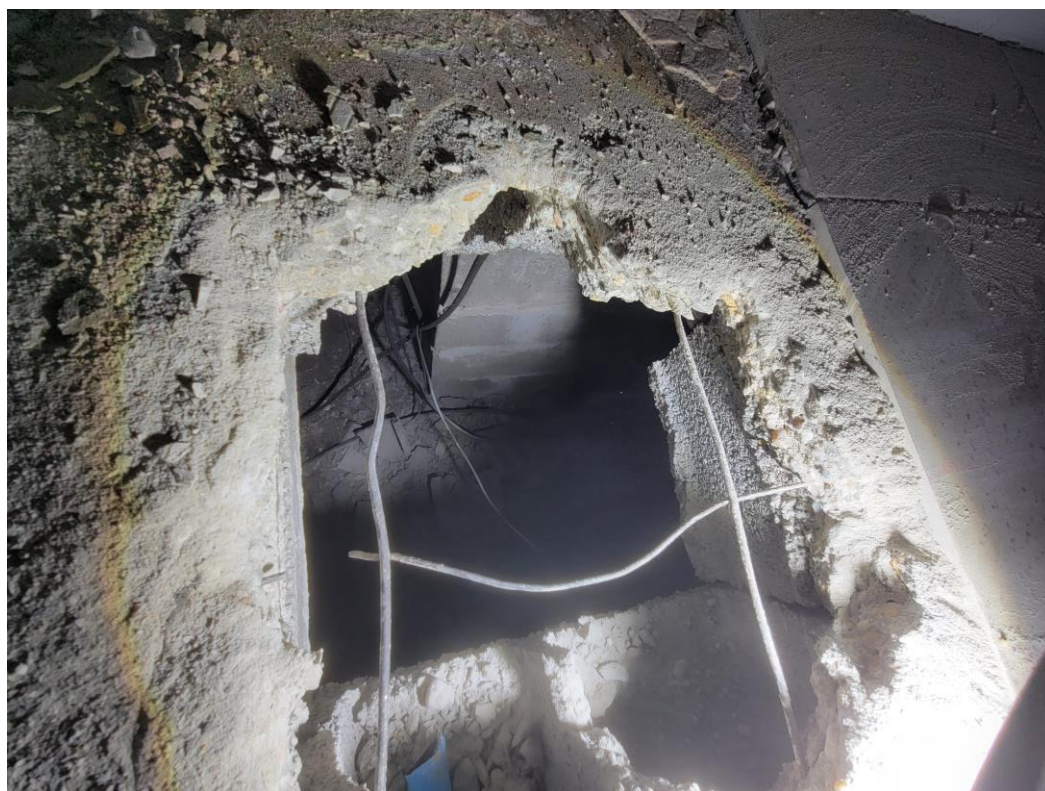
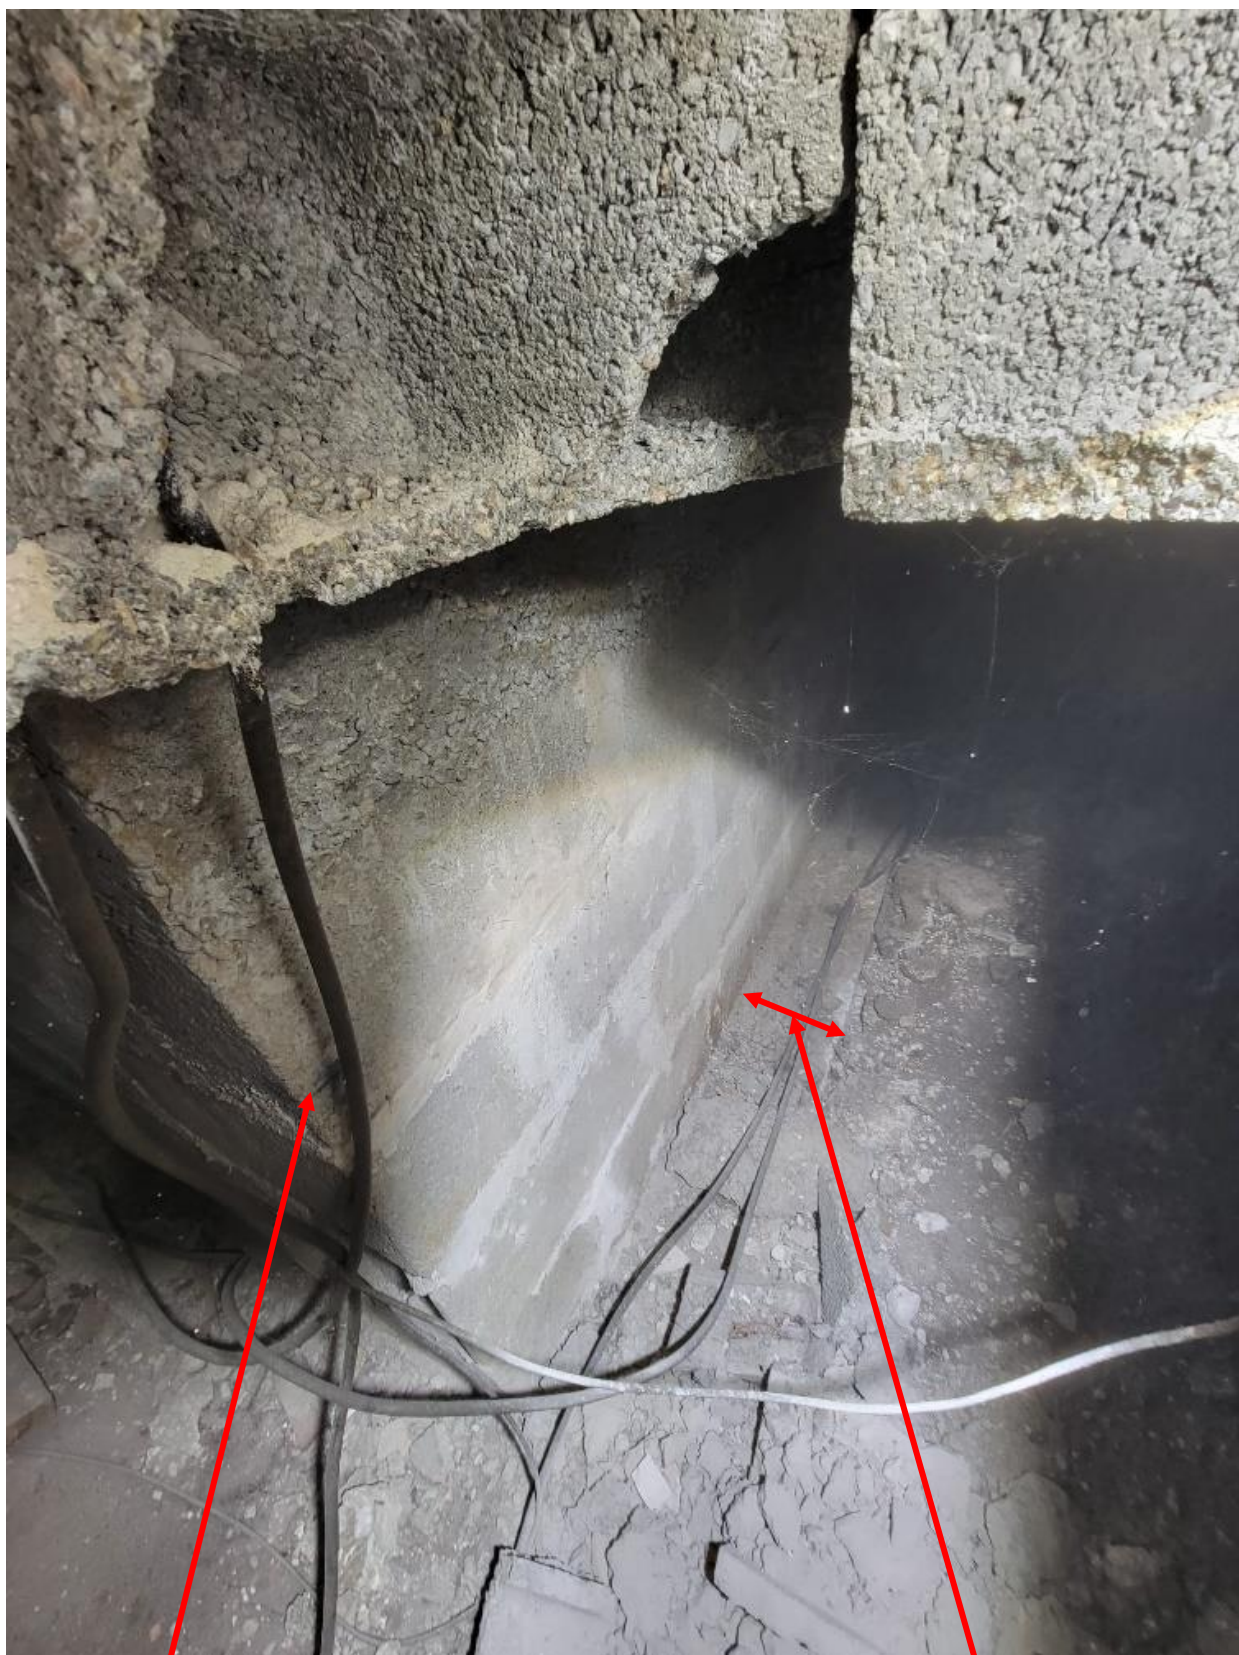
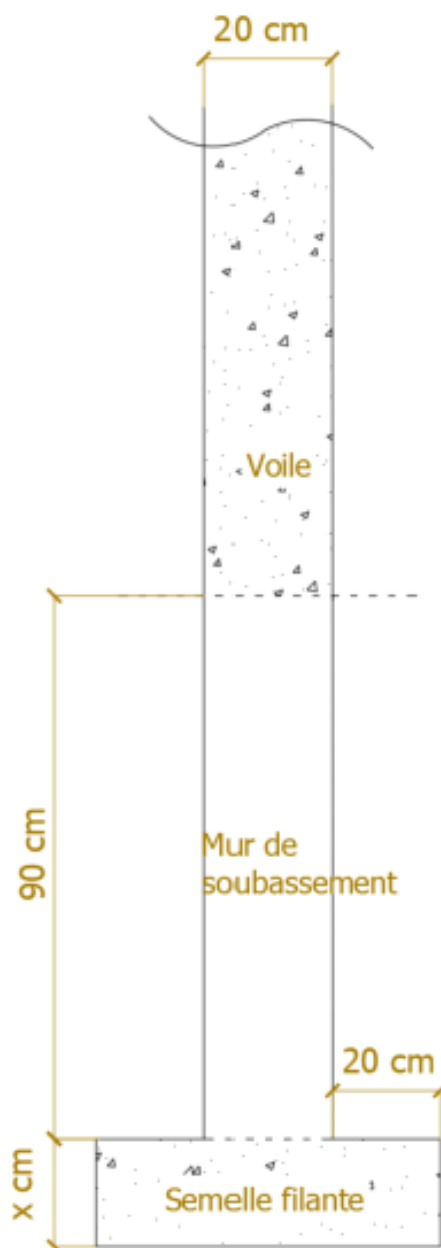
**FOUILLE F3 - INTERIEUR - AU DROIT DES DEUX VOILES BETON ARME DU LOCAL TECHNIQUE**

La fouille a mis en évidence un vide sanitaire. On peut y voir deux murs de soubassement en équerre, reprenant les deux voiles refends qui séparent le local transfo du local technique d'un côté, et de la grande salle de l'autre.

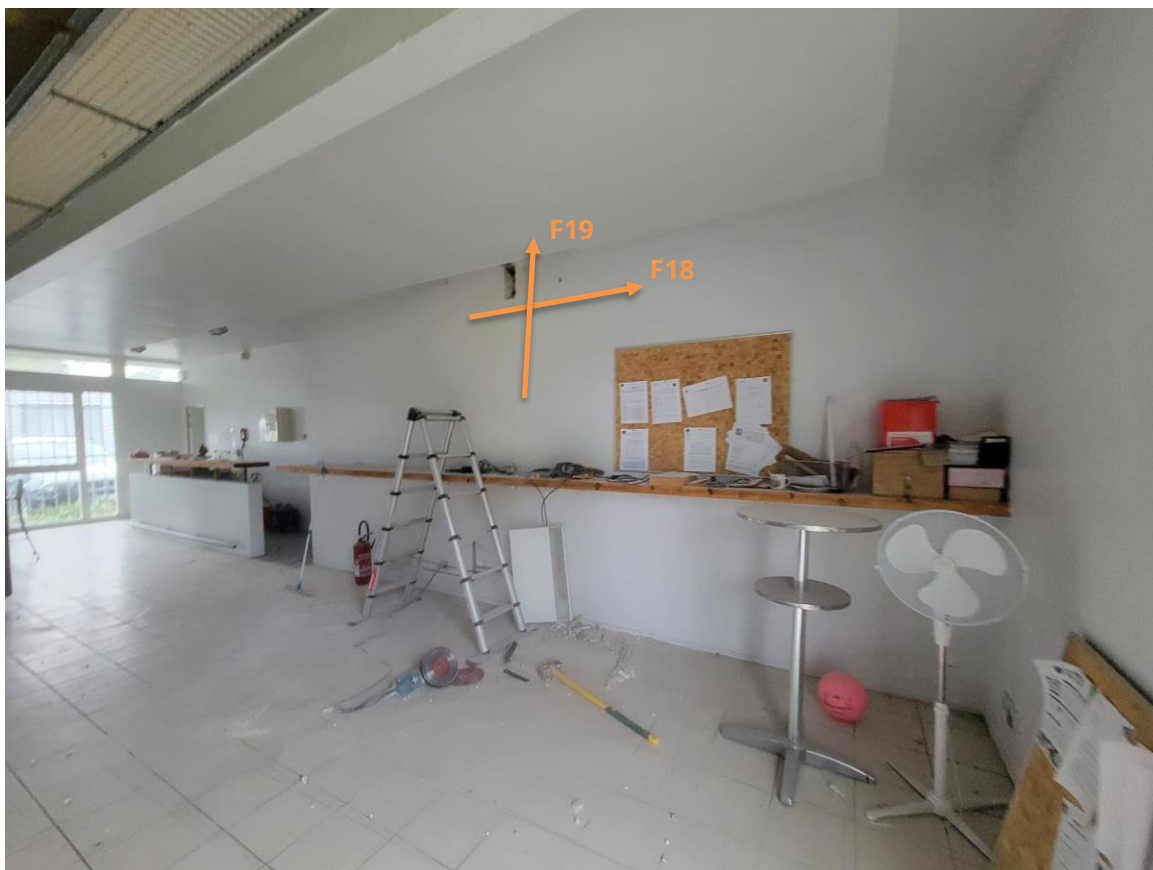
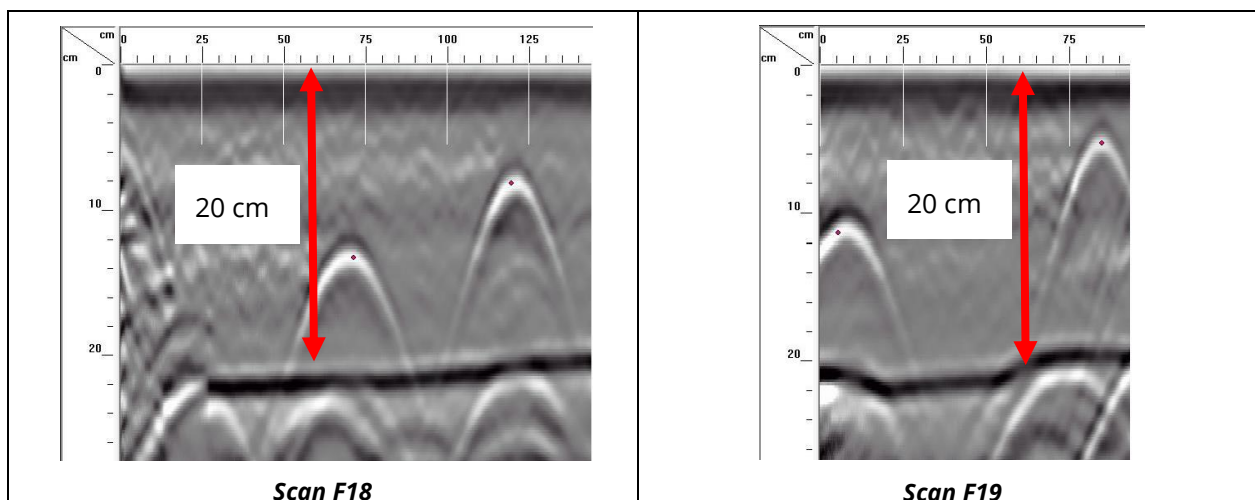
Figure 50 : Voile intérieur

Le sondage radar met en évidence un voile en béton armé de 20 cm d'épaisseur.

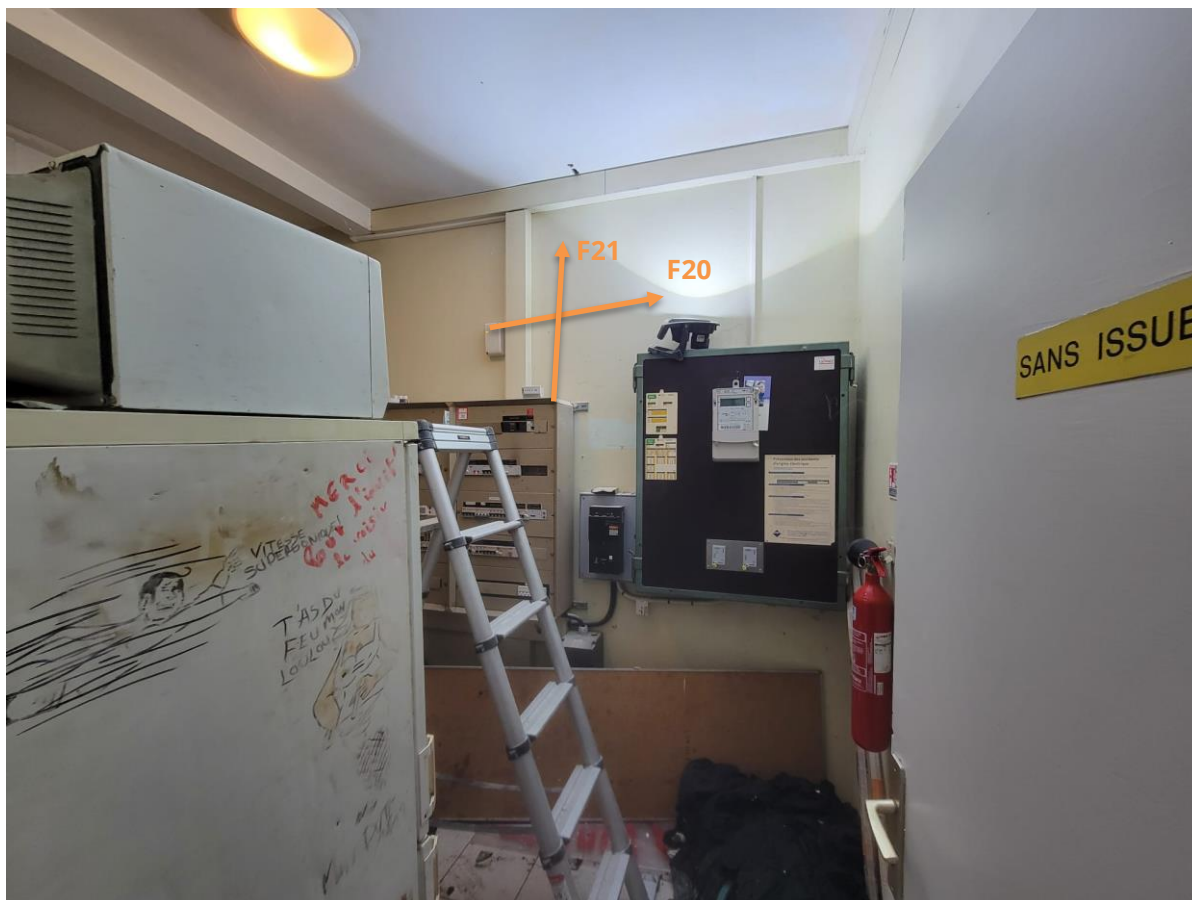
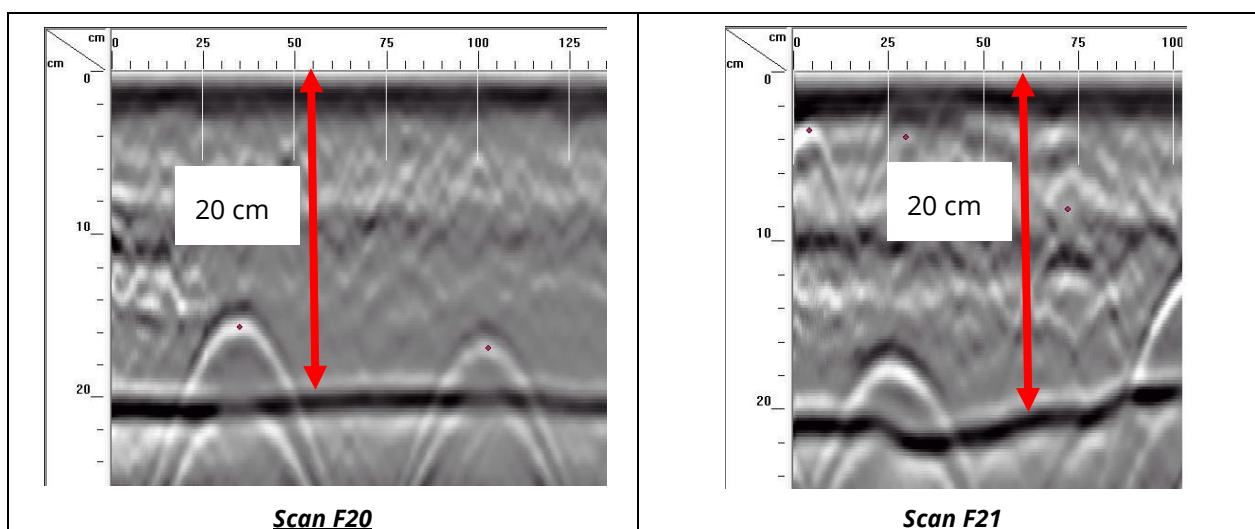
Figure 51 : Voile intérieur

Le sondage radar met en évidence un voile en béton armé de 20 cm d'épaisseur.

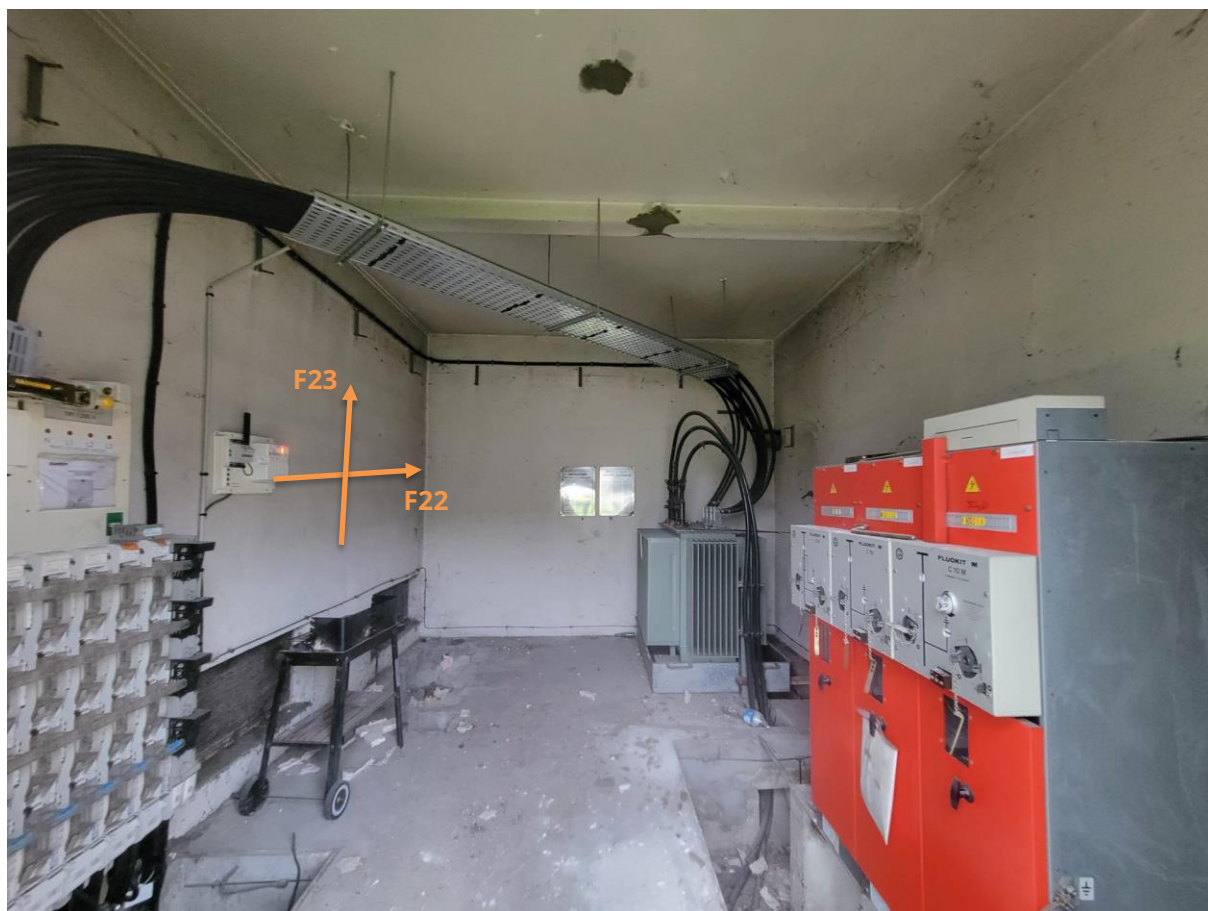
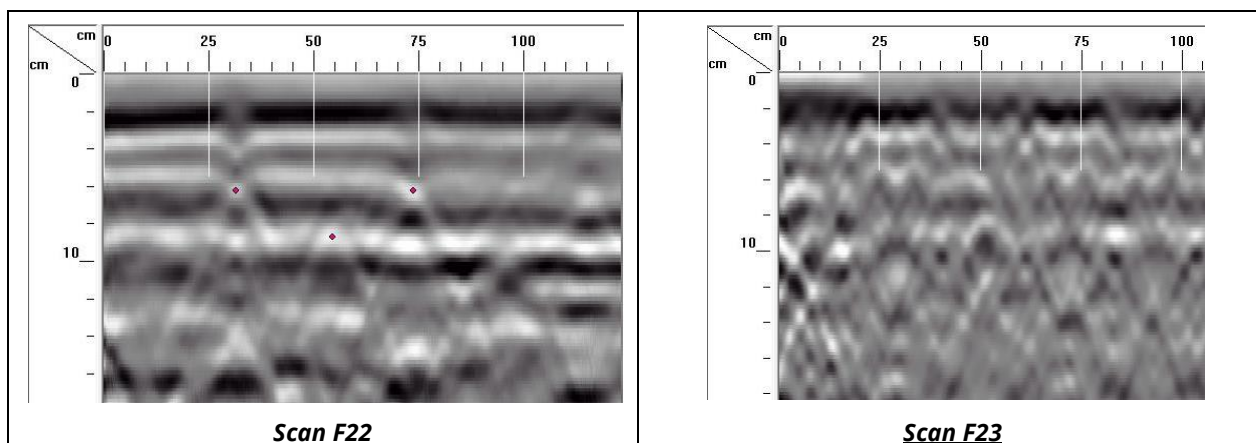
Figure 52 : Mur extérieur

Le sondage radar met en évidence un mur vraisemblablement en maçonnerie de bloc béton plein ou semi-plein.

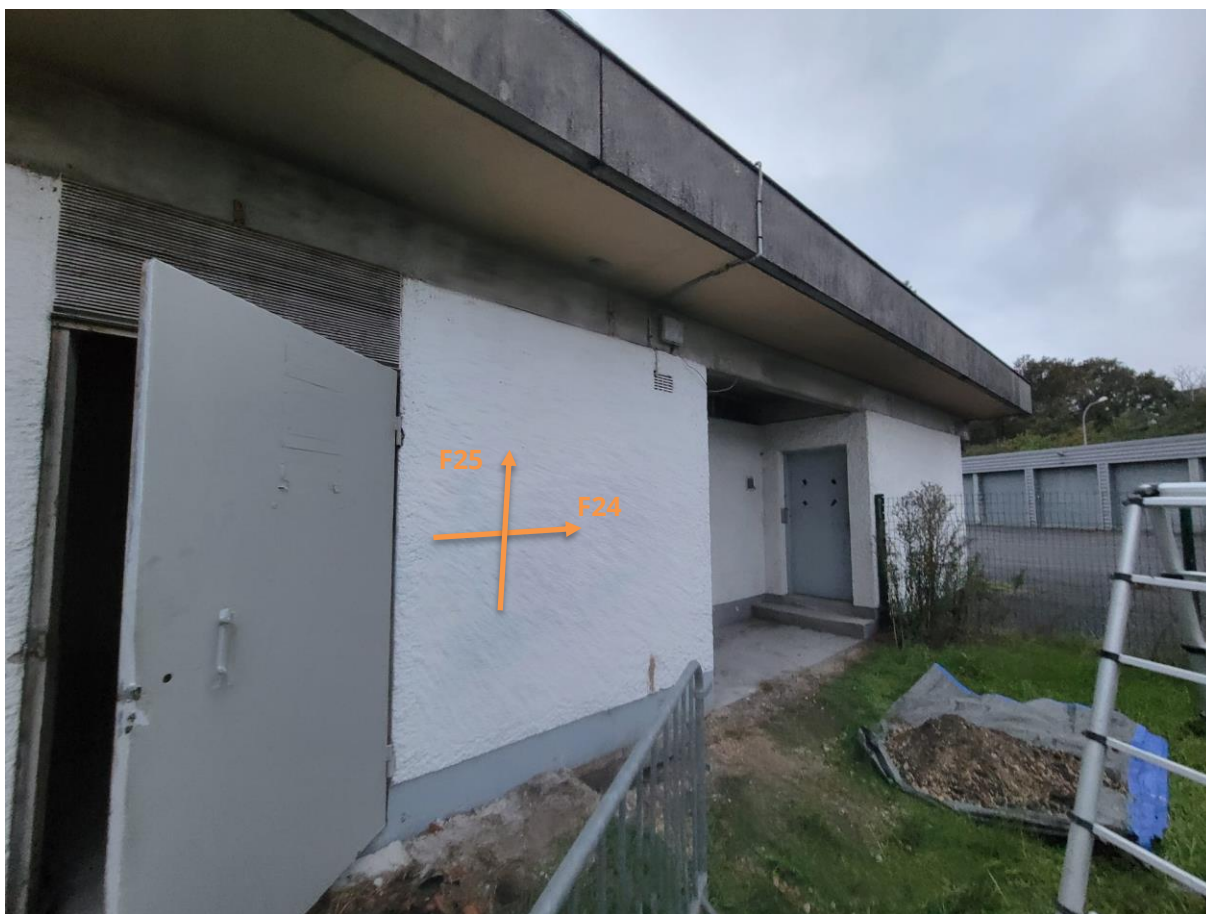
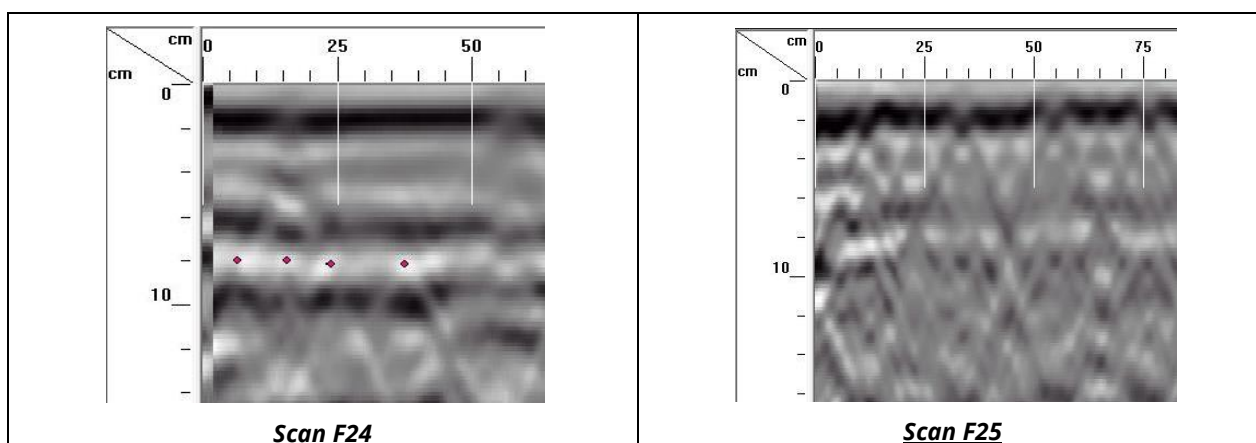
Figure 53 : Mur extérieur

Le sondage radar met en évidence un mur vraisemblablement en maçonnerie de bloc béton plein ou semi-plein.

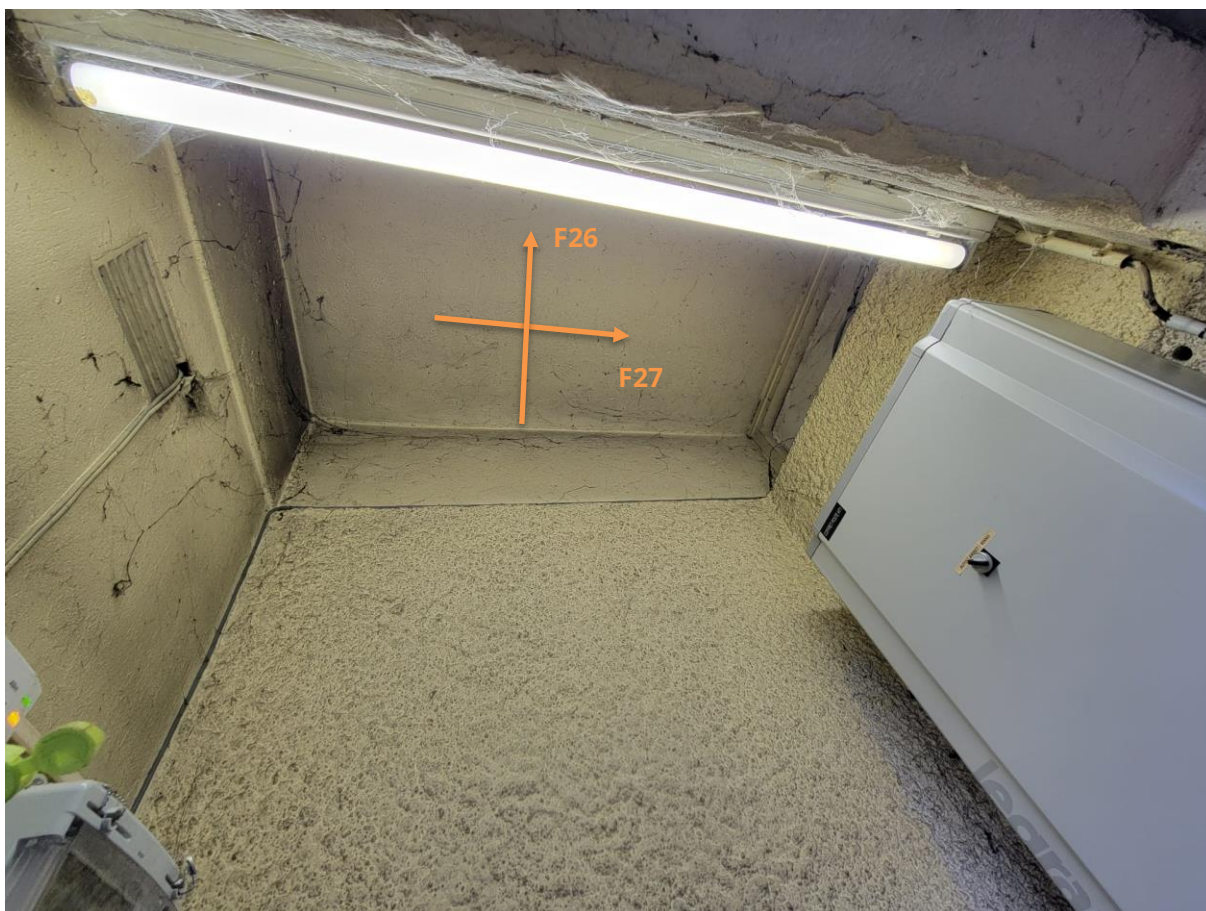
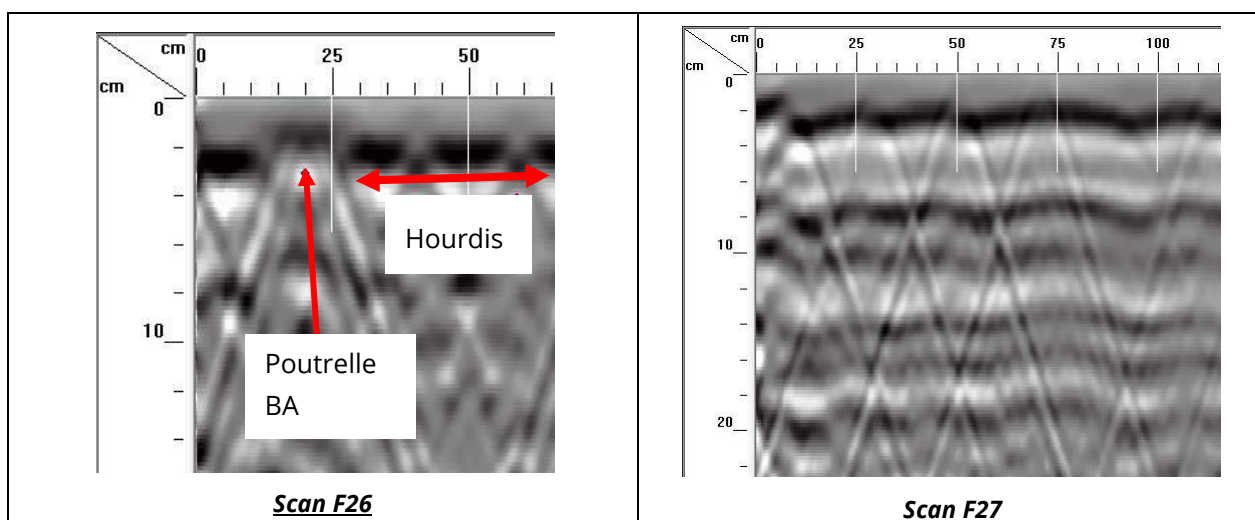
Figure 54 : Dalle plancher haut du local électrique

Le sondage radar met en évidence une dalle poutrelle BA/hourdis béton.
