# Rapport de repérage des matériaux et produits contenant de l'amiante avant travaux

UIOSS DE LA VIENNE

Rapport n° 2022-025-817/220142-3

UIOSS 86  
41 rue Touffenet  
86000 POITIERS

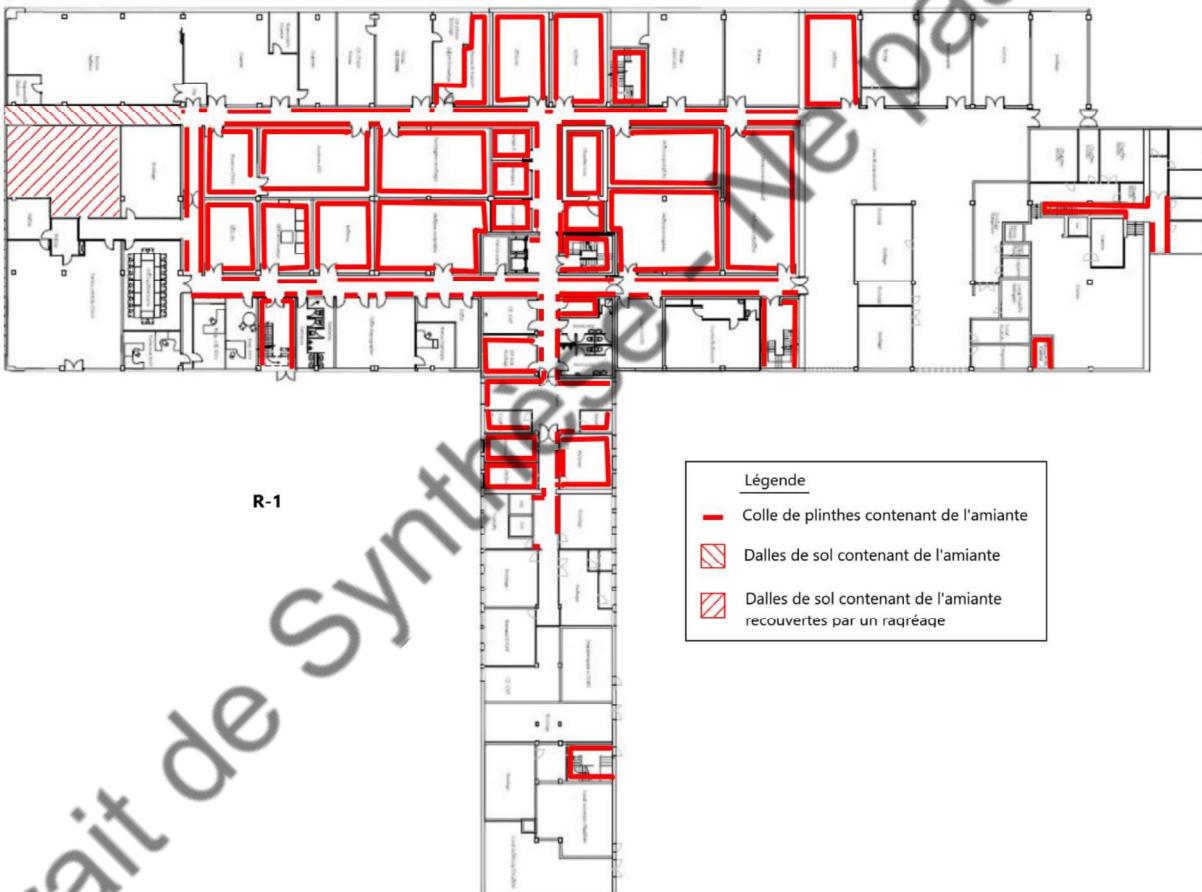
Planche de repérage de localisation des étendues		
<b>Titre :</b>	R-1		
<b>Type :</b>	Croquis	<b>Date :</b>	05/10/22
<b>Description</b>	N.R.

<p><b>R-1</b></p> <p><b>Légende</b></p> <ul style="list-style-type: none"> <li>— Colle de plinthes contenant de l'amiante</li> <li>▨ Dalles de sol contenant de l'amiante</li> <li>▨ Dalles de sol contenant de l'amiante recouvertes par un râqréage</li> </ul>

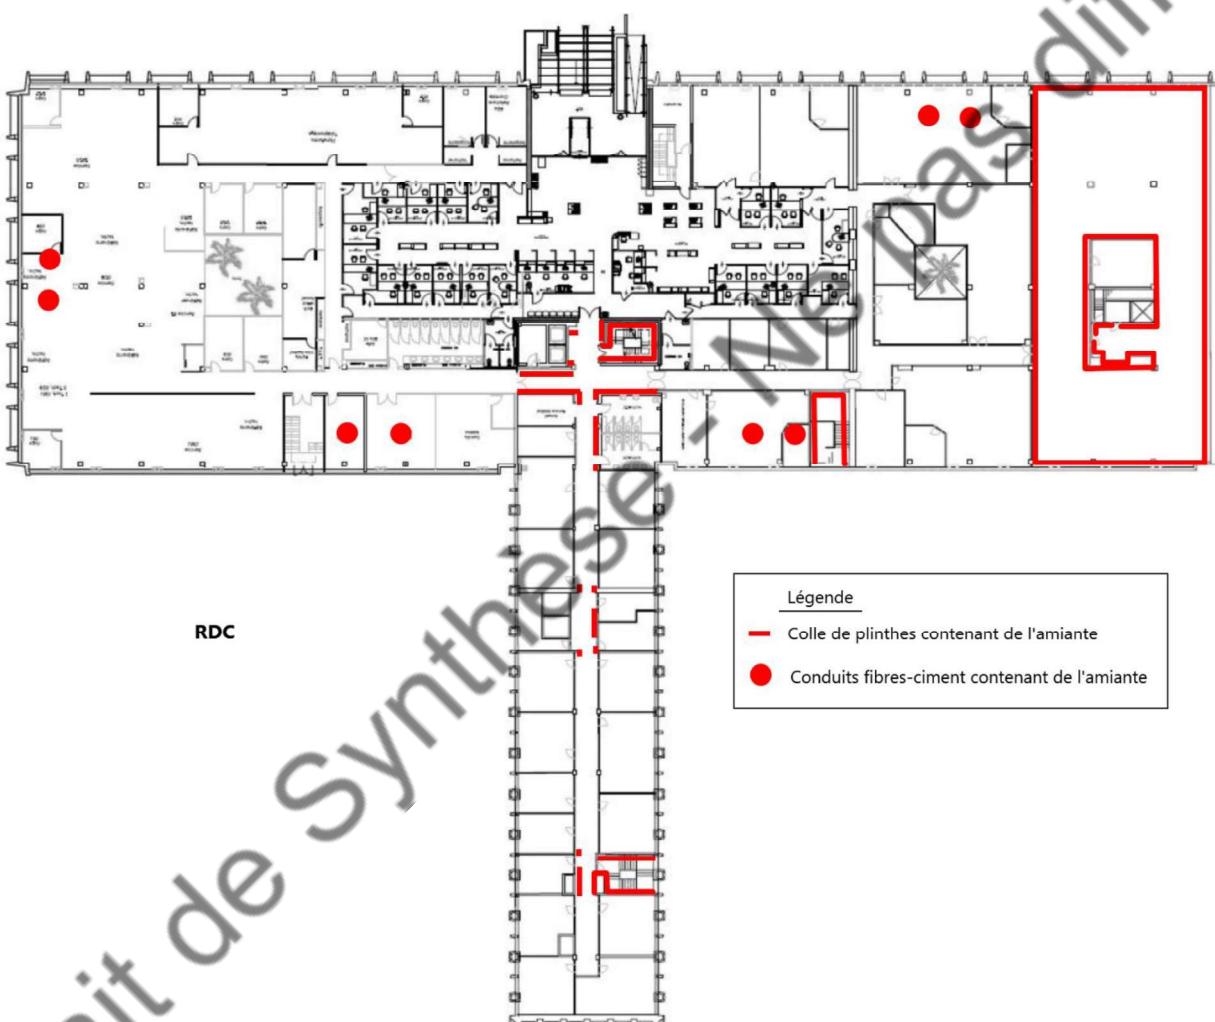
Planche de repérage de localisation des étendues			
<b>Titre :</b>	RDC		
<b>Type :</b>	Croquis	<b>Date :</b>	05/10/22
<b>Description</b>	N.R.

- Colle de plinthes contenant de l'amiante
- Conduits fibres-ciment contenant de l'amiante

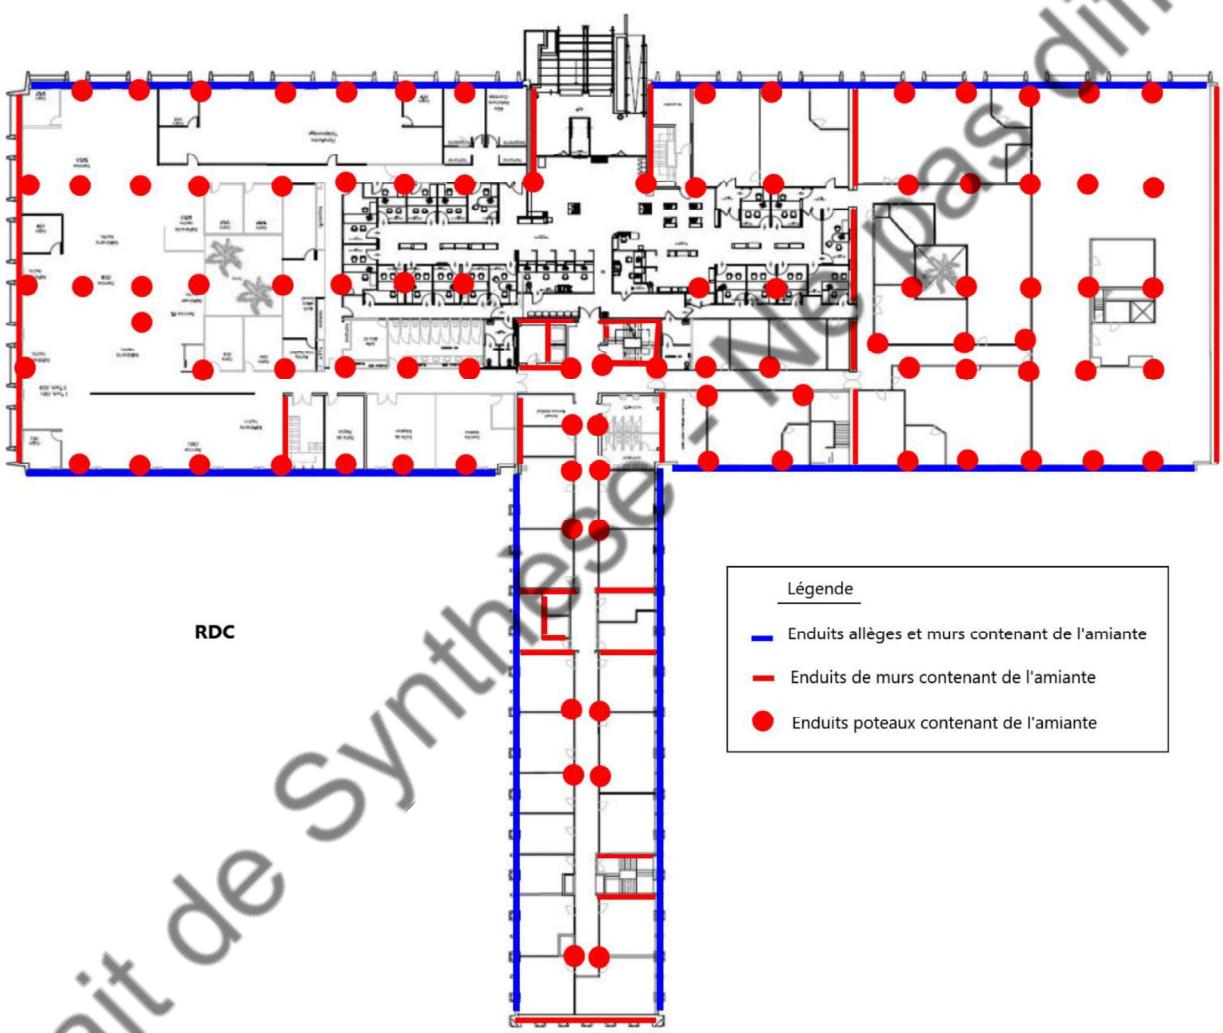
Planche de repérage de localisation des étendues			
<b>Titre :</b>	RDC		
<b>Type :</b>	Croquis	<b>Date :</b>	05/10/22
<b>Description</b>	N.R.

- Enduits allèges et murs contenant de l'amiante
- Enduits de murs contenant de l'amiante
- Enduits poteaux contenant de l'amiante

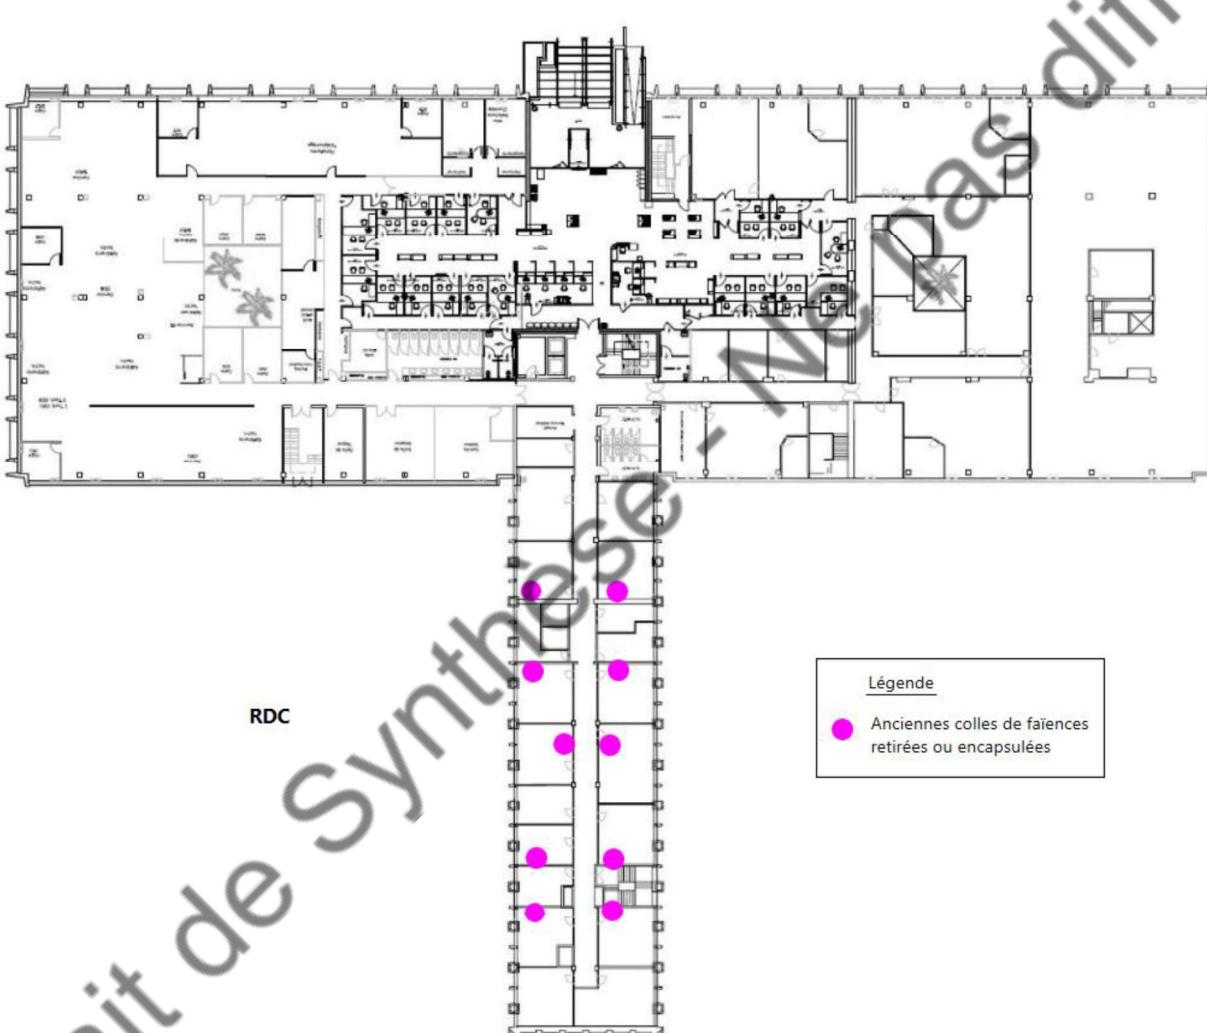
Planche de repérage de localisation des étendues						
<b>Titre :</b>	RDC					
<b>Type :</b>	Croquis	<b>Date :</b>	22/03/23			
<b>Description</b>	Localisation des colles de faïence repérées dans le RAAT de DEKRA n° D2596283-1901 du 21/10/2019 retirées ou encapsulées.

<p><b>Légende</b></p> <ul style="list-style-type: none"> <li>Anciennes colles de faïences retirées ou encapsulées</li> </ul>

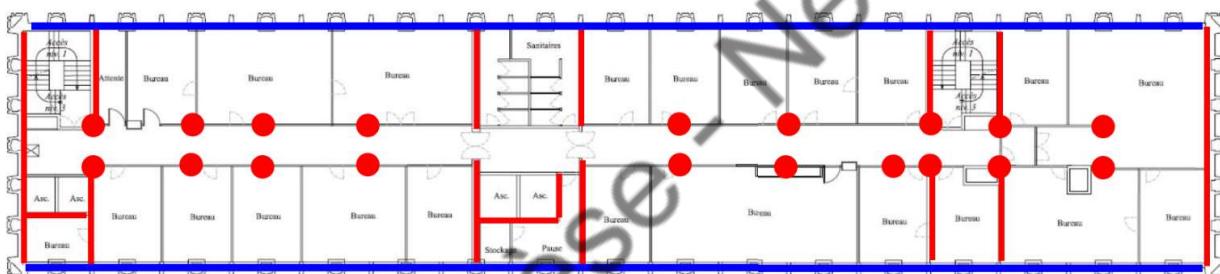
<b>Planche de repérage de localisation des étendues</b>		
<b>Titre :</b>	R+2		
<b>Type :</b>	Croquis	<b>Date :</b>	05/10/22
<b>Description</b>	N.R.

- Enduits allèges et murs contenant de l'amiante
  - Enduits murs contenant de l'amiante
  - Enduits poteaux contenant de l'amiante

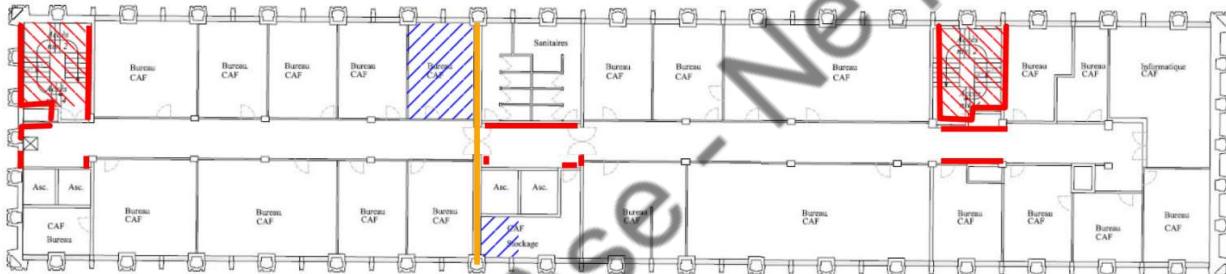
Planche de repérage de localisation des étendues			
<b>Titre :</b>	R+3		
<b>Type :</b>	Croquis	<b>Date :</b>	05/10/22
<b>Description</b>	N.R.

- Colle de plinthes contenant de l'amiante
  - Enduits sous-face escaliers contenant de l'amiante
  - Joint de dilatation contenant de l'amiante
  - Dalles de sol contenant de l'amiante

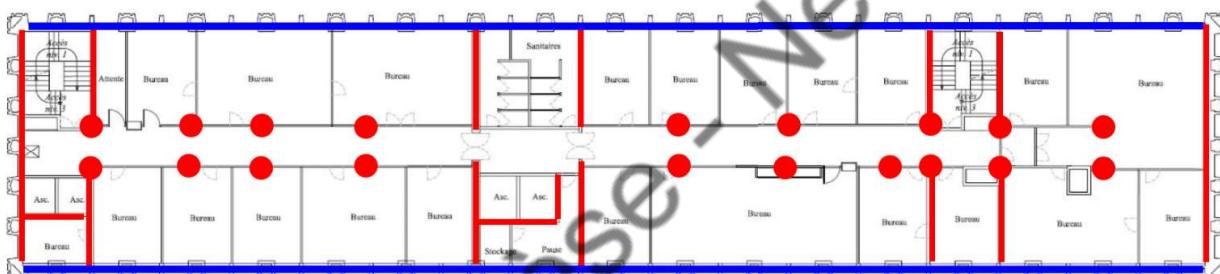
Planche de repérage de localisation des étendues			
<b>Titre :</b>	R+4		
<b>Type :</b>	Croquis	<b>Date :</b>	05/10/22
<b>Description</b>	N.R.

- Enduits allèges et murs contenant de l'amiante
- Enduits murs contenant de l'amiante
- Enduits poteaux contenant de l'amiante
