**Rapport de mission de repérage des matériaux et produits  
contenant de l'amiante à intégrer au Dossier Technique Amiante**

**Dates de la visite :** 13/02/2018

**Immeuble bâti objet du repérage :**  
BAT G  
ROUTE D HAUT LIEU  
59440 AVESNES SUR HELPE

**Numéro d'affaire :** 7129018  
**Référence du rapport :** 7129018/S2.8.2.R  
**Rédigé le :** 28/05/2018  
**Opérateur de repérage :** Mohamed JEBBOURI  
**Date de la commande :** 05/02/2018

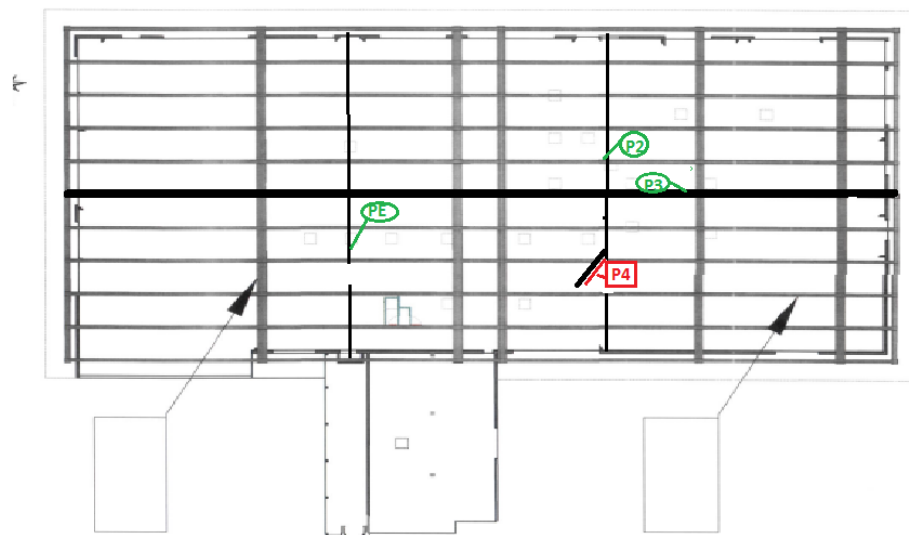
Planche de repérage (la planche de repérage est indissociable du rapport)		
Site : BAT G	Adresse : ROUTE D HAUT LIEU 59440 AVESNES SUR HELPE	Localisation : R+1
Réalisé par : Mohamed JEBBOURI	N° de planche : 3 / 3

- P Prélèvement ne contenant pas d'amiante
- P prélèvement contenant de l'amiante
- / plaque sur porte coupe feu en amiante ciment  
idem sur l'ensemble des portes de même type

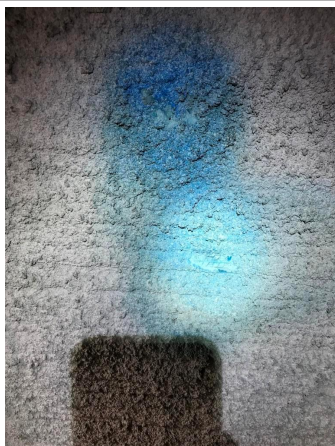
Prélèvement - P1 : R+1 / PLENUM - Enduit projeté- (Absence d'amiante)

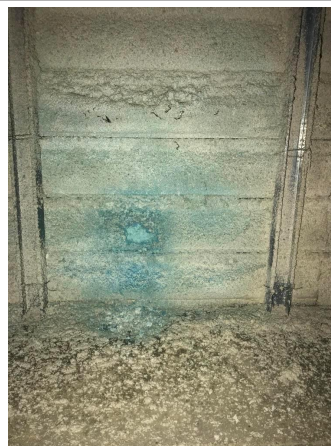
Prélèvement - P2 : R+1 / PLENUM - Enduit projeté- (Absence d'amiante)

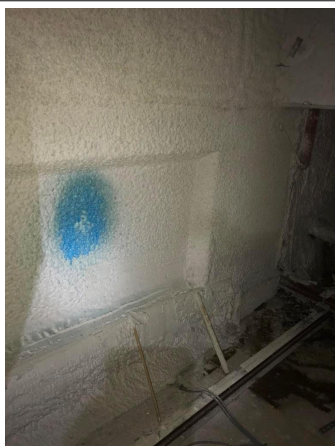
Prélèvement - P3 : R+1 / PLENUM - Enduit projeté- (Absence d'amiante)

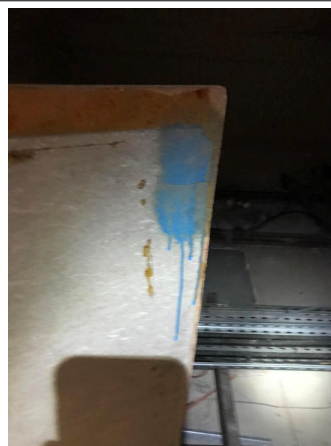
R+1 / PLENUM	Porte coupe feu	Plaque	fibre-ciment , Plaque porte coupe feu	P4	Résultat d'analyse	/	OUI	EP
R+1 / PLENUM	Cloison	Enduit projeté	, mur de recoupement coupe feu	PE	Résultat d'analyse	/	NON	/

Prélèvement - P4 : R+1 / PLENUM - Plaque - EP- (Présence d'amiante)

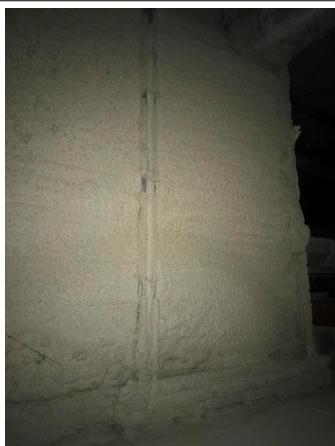
Prélèvement - PE : R+1 / PLENUM - Enduit projeté- (Absence d'amiante)
