**Rapport de mission de repérage des matériaux et produits contenant de l'amiante avant
démolition d'un immeuble bâti**

Numéro de rapport	66268-129998 A
Propriétaire	CENTRE HOSPITALIER D AVESNES
Donneur d'ordre	CENTRE HOSPITALIER D AVESNES
Adresse de l'immeuble	46 Rte d'Haut Lieu 59440 AVESNES-SUR-HELPE
Type de bien	Galerie jonction bâtiments M/G
Date de la commande	16/03/2023
La (ou les) date(s) d'exécution du repérage	30/03/2023
Date d'émission du rapport de repérage	14/04/2023
Référence du programme de travaux / démolition

Démolition de la galerie située entre les bâtiments M et G et raccordement à effectuer sur les toitures des bâtiments M et G.

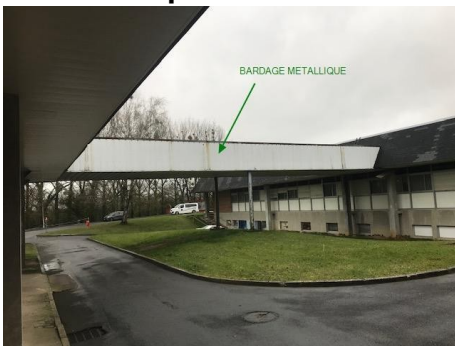
ELEMENT : Bardages		
Emplacement :

Nom du client CENTRE HOSPITALIER D AVESNES	Numéro de dossier 66268-129998	Pièce ou local – Composant Extérieur - Galerie jonction entre bâtiments G et M - Bardages - Murs face droite galerie
Nom de l'opérateur PETITJEAN Antoine	Date de prélèvement	Partie de composant Panneaux vissés
Résultat amiante : Absence d'amiante

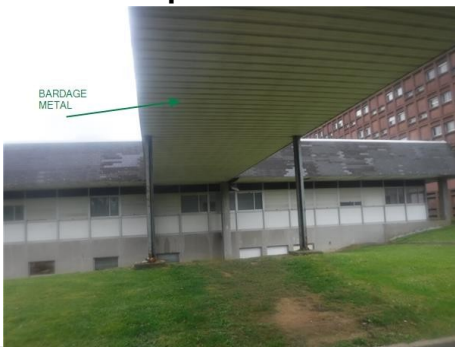
ELEMENT : Bardages sous face		
Emplacement :

Nom du client CENTRE HOSPITALIER D AVESNES	Numéro de dossier 66268-129998	Pièce ou local – Composant Extérieur - Galerie jonction entre bâtiments G et M - Bardages sous face - Partie inférieure galerie
Nom de l'opérateur PETITJEAN Antoine	Date de prélèvement	Partie de composant Panneaux vissés
Résultat amiante : Absence d'amiante

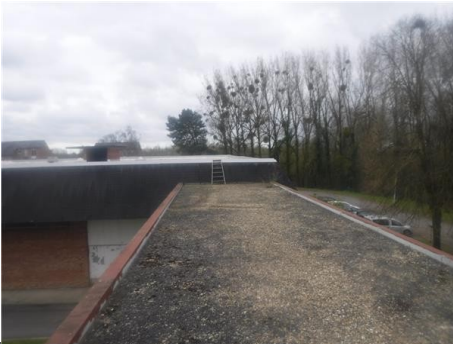
ELEMENT : Sol toiture galerie		
Emplacement :

Nom du client CENTRE HOSPITALIER D AVESNES	Numéro de dossier 66268-129998	Pièce ou local – Composant Extérieur - Galerie jonction entre batiments G et M - Sol toiture galerie - Partie supérieure galerie
Nom de l'opérateur PETITJEAN Antoine	Date de prélèvement	Partie de composant Gravillons
Résultat amiante : Absence d'amiante

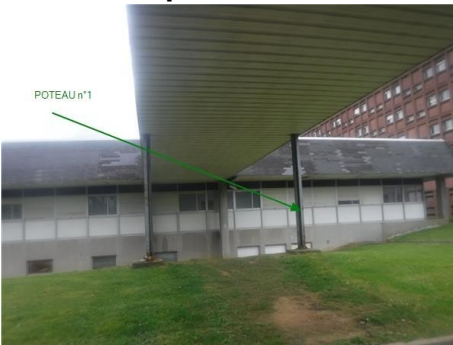
ELEMENT : Poteau n°1		
Emplacement :

Nom du client CENTRE HOSPITALIER D AVESNES	Numéro de dossier 66268-129998	Pièce ou local – Composant Extérieur - Galerie jonction entre batiments G et M - Poteau n°1 - Du plot béton 1 à sous face
Nom de l'opérateur PETITJEAN Antoine	Date de prélèvement	Partie de composant Métal - Peinture
Résultat amiante : Absence d'amiante

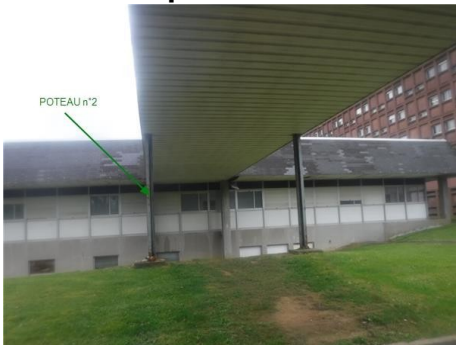
ELEMENT : Poteau n°2		
Emplacement :

Nom du client CENTRE HOSPITALIER D AVESNES	Numéro de dossier 66268-129998	Pièce ou local – Composant Extérieur - Galerie jonction entre batiments G et M - Poteau n°2 - Du plot béton 2 à sous face
Nom de l'opérateur PETITJEAN Antoine	Date de prélèvement	Partie de composant Métal - Peinture
Résultat amiante : Absence d'amiante

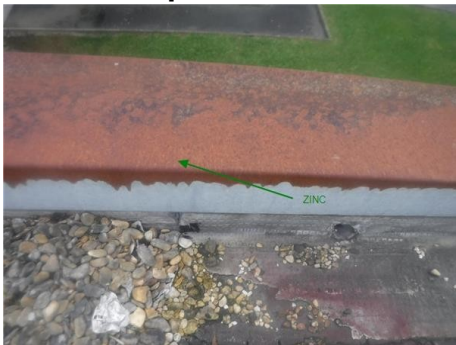
ELEMENT : Sur remontée mur toiture galerie		
Emplacement :

Nom du client CENTRE HOSPITALIER D AVESNES	Numéro de dossier 66268-129998	Pièce ou local – Composant Extérieur - Galerie jonction entre batiments G et M - Sur remontée mur toiture galerie - Partie supérieure galerie
Nom de l'opérateur PETITJEAN Antoine	Date de prélèvement	Partie de composant Rive zinc
Résultat amiante : Absence d'amiante

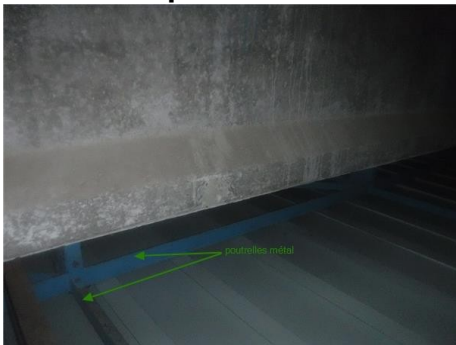
ELEMENT : Poutrelles		
Emplacement :

Nom du client CENTRE HOSPITALIER D AVESNES	Numéro de dossier 66268-129998	Pièce ou local – Composant Extérieur - Galerie jonction entre bâtiments G et M - Poutrelles - Intérieur de galerie
Nom de l'opérateur PETITJEAN Antoine	Date de prélèvement	Partie de composant Métal
Résultat amiante : Absence d'amiante

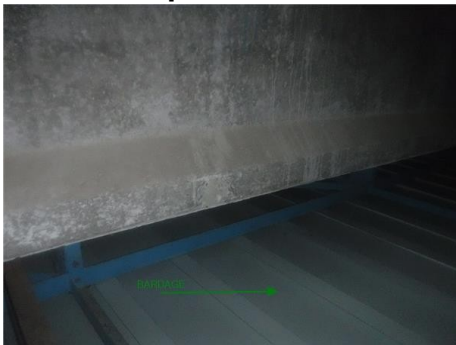
ELEMENT : Bardages		
Emplacement :

Nom du client CENTRE HOSPITALIER D AVESNES	Numéro de dossier 66268-129998	Pièce ou local – Composant Extérieur - Galerie jonction entre bâtiments G et M - Bardages - Paroies Intérieures de galerie
Nom de l'opérateur PETITJEAN Antoine	Date de prélèvement	Partie de composant Panneaux vissés
Résultat amiante : Absence d'amiante

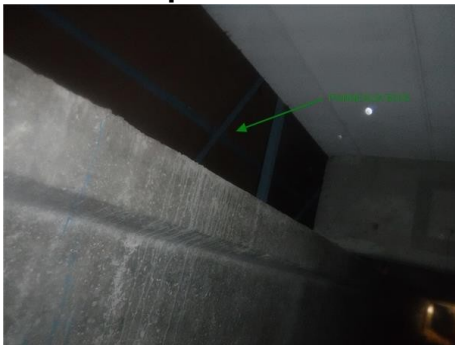
ELEMENT : Panneau sous bardeau		
Emplacement :

Nom du client CENTRE HOSPITALIER D AVESNES	Numéro de dossier 66268-129998	Pièce ou local – Composant 1er - Combles bâtiment G - Panneau sous bardeau - Murs
Nom de l'opérateur PETITJEAN Antoine	Date de prélèvement	Partie de composant bois OSB
Résultat amiante : Absence d'amiante

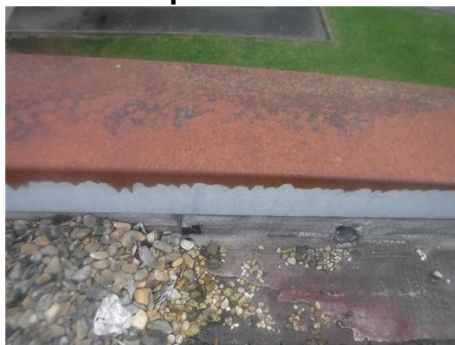
PRELEVEMENT : P002**Emplacement :**

Nom du client CENTRE HOSPITALIER D AVESNES	Numéro de dossier 66268-129998	Pièce ou local – Composant Extérieur - Galerie jonction entre batiments G et M - Jonction pourtour sol toiture terrasse/remontée de murs - Partie supérieure galerie	
Nom de l'opérateur PETITJEAN Antoine	Date de prélèvement 30/03/2023	Partie de composant Pax aluminium	
Résultat amiante : Absence d'amiante			
DESCRIPTION DU PRELEVEMENT :			
Objet		Planche de croquis n :	
Pax aluminium			
DETAIL DES COUCHES DU PRELEVEMENT :			
Référence Couche	Description visuelle	Epaisseur (cm)	Conclusion amiante
RAW PRODUCT	Matériau de type aluminium ; matériau souple bitumineux (noir)	0	Fibres d'amiante non détectées

Z002 - Jonction pourtour sol toiture terrasse/remontée de murs Pax aluminium (continue : NON)

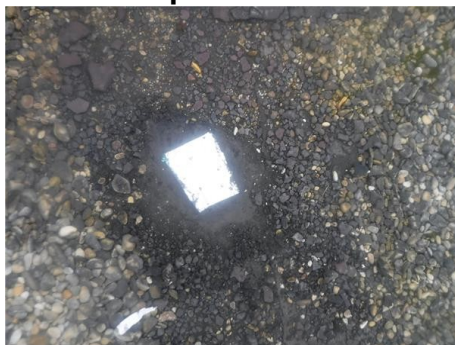
PRELEVEMENT : P003**Emplacement :**

Nom du client CENTRE HOSPITALIER D AVESNES	Numéro de dossier 66268-129998	Pièce ou local – Composant Extérieur - Galerie jonction entre batiments G et M - Revêtement de sol toiture galerie sous gravillons n°1 - Partie supérieure galerie	
Nom de l'opérateur PETITJEAN Antoine	Date de prélèvement 30/03/2023	Partie de composant Complexe d'étanchéité	
Résultat amiante : Absence d'amiante			
DESCRIPTION DU PRELEVEMENT :			
Objet	Planche de croquis n :		
Complexe d'étanchéité			
DETAIL DES COUCHES DU PRELEVEMENT :			
Référence Couche	Description visuelle	Epaisseur (cm)	Conclusion amiante
RAW PRODUCT	Matériau (fibreux) (noir) ; matériau souple bitumineux (noir)	0	Fibres d'amiante non détectées

Z003 - Revêtement de sol toiture galerie sous gravillons Complexe d'étanchéité (continue : NON)

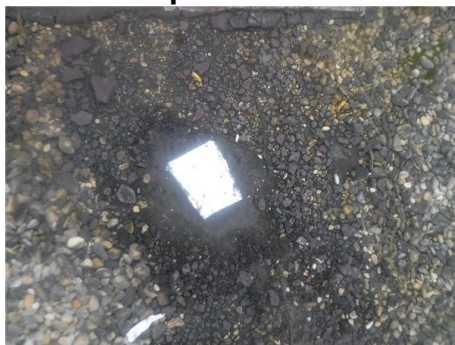
PRELEVEMENT : P004**Emplacement :**

Nom du client CENTRE HOSPITALIER D AVESNES	Numéro de dossier 66268-129998	Pièce ou local – Composant Extérieur - Galerie jonction entre bâtiments G et M - Revêtement de sol toiture galerie sous gravillons n°2 - Partie supérieure galerie
Nom de l'opérateur PETITJEAN Antoine	Date de prélèvement 30/03/2023	Partie de composant Isolant et kraft sous complexe d'étanchéité

Résultat amiante : [Absence d'amiante](#)**DESCRIPTION DU PRELEVEMENT :**

Référence Couche	Description visuelle	Epaisseur (cm)	Conclusion amiante
RAW PRODUCT	Matériau (fibreuse) (marron) ; matériau (noir) ; matériau semi-dur (marron)	0	Fibres d'amiante non détectées

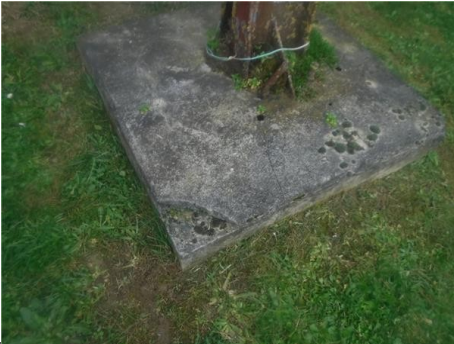
PRELEVEMENT : P005			
Emplacement :

Nom du client CENTRE HOSPITALIER D AVESNES	Numéro de dossier 66268-129998	Pièce ou local – Composant Extérieur - Galerie jonction entre bâtiments G et M - Plot béton n°1 - Sous poteau n°1	
Nom de l'opérateur PETITJEAN Antoine	Date de prélèvement 30/03/2023	Partie de composant Béton ciment	
Résultat amiante : Absence d'amiante			
DESCRIPTION DU PRELEVEMENT :			
Objet Béton ciment		Planche de croquis n :	
DETAIL DES COUCHES DU PRELEVEMENT :			
Référence Couche	Description visuelle	Epaisseur (cm)	Conclusion amiante
RAW PRODUCT	Matériau (noir) ; matériau dur de type mortier, béton, chape (gris)	0	Fibres d'amiante non détectées

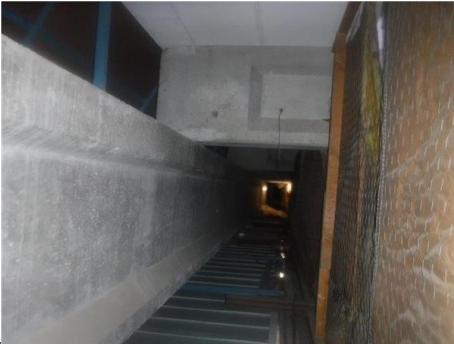
PRELEVEMENT : P006			
Emplacement :

Nom du client CENTRE HOSPITALIER D AVESNES	Numéro de dossier 66268-129998	Pièce ou local – Composant 1er - Combles bâtiment G - Poutre - Contre intérieur de galerie	
Nom de l'opérateur PETITJEAN Antoine	Date de prélèvement 30/03/2023	Partie de composant Béton gris	
Résultat amiante : Absence d'amiante			
DESCRIPTION DU PRELEVEMENT :			
Objet Béton gris		Planche de croquis n :	
DETAIL DES COUCHES DU PRELEVEMENT :			
Référence Couche RAW PRODUCT	Description visuelle Matériau dur de type mortier, béton, chape (gris)	Epaisseur (cm) 0	Conclusion amiante Fibres d'amiante non détectées

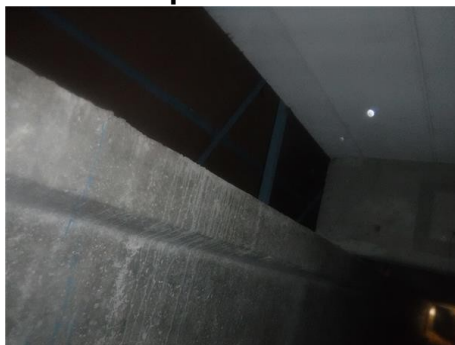
PRELEVEMENT : P007**Emplacement :**

Nom du client CENTRE HOSPITALIER D AVESNES	Numéro de dossier 66268-129998	Pièce ou local – Composant 1er - Combles bâtiment G - Plafond - Contre intérieur de galerie
Nom de l'opérateur PETITJEAN Antoine	Date de prélèvement 30/03/2023	Partie de composant Béton plâtre sur élément de plafond

Résultat amiante : [Absence d'amiante](#)**DESCRIPTION DU PRELEVEMENT :**

Référence Couche	Description visuelle	Epaisseur (cm)	Conclusion amiante
RAW PRODUCT	Matériau semi-dur de type plâtre (blanc)	0	Fibres d'amiante non détectées
