Rapport de mission de repérage des matériaux et produits contenant de l'amiante avant réalisation de travaux

Numéro de dossier : 14/LAG/0019

Date du repérage : 23/05/2014

Adresse	Rue : 23 Rue Docteur Paul Michelon Bât., escalier, niveau, appartement n°, lot n°: Toitures bâtiments B - C - K - N Code postal, ville : 42100 SAINT-ÉTIENNE
Périmètre de repérage : Zones de travaux définis avec le Maître d'Ouvrage

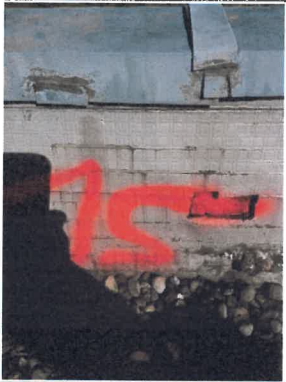
Localisation	Identifiant + Description	Conclusion (justification)	Etat de conservation** et préconisations*	Photo
Toiture - bâtiment K Nord	<u>Identifiant:</u> M024 <u>Description:</u> Conduit	Présence d'amiante (sur connaissance de l'opérateur)	Score EP (Z-II-RF)	
Toiture - bâtiment K Sud	<u>Identifiant:</u> M023 <u>Description:</u> Conduits	Présence d'amiante (sur connaissance de l'opérateur)	Score EP (Z-II-RF)	
Toiture - bâtiment B	<u>Identifiant:</u> M015-M015-P15 <u>Description:</u> Relevé Etanchéité	Présence d'amiante (Après analyse en laboratoire)	Score EP (Z-II-RF)

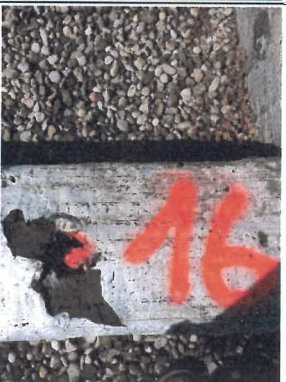
Toiture - bâtiment B	<u>Identifiant:</u> M016-M016-P16 <u>Description:</u> Joint Dilatation	Présence d'amiante (Après analyse en laboratoire)	Score EP (Z-II-RF)

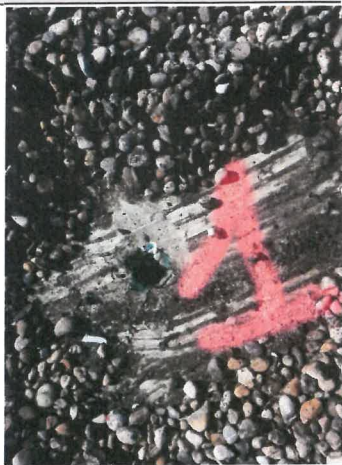
Localisation	Identifiant + Description	Photo
Toiture - bâtiment K Nord	<u>Identifiant:</u> M001-M001-P01 <u>Description:</u> Etanchéité Toiture

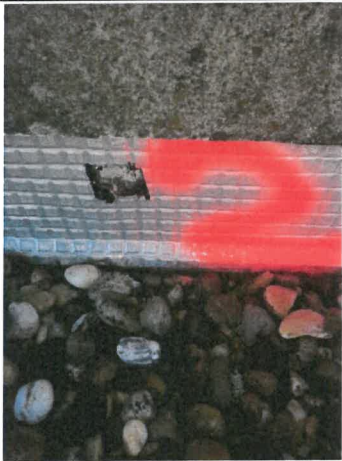
Toiture - bâtiment K Nord	<u>Identifiant:</u> M002-M002-P02 <u>Description:</u> Relevé Etanchéité toiture

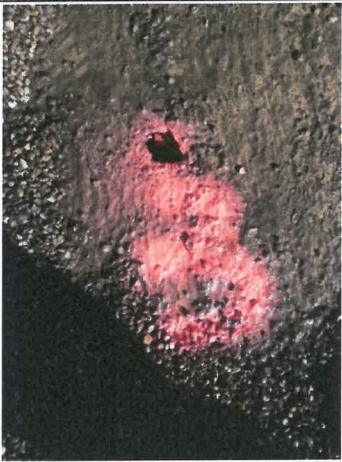
Toiture - bâtiment K Sud	<u>Identifiant:</u> M003-M003-P03 <u>Description:</u> Etanchéité Toiture

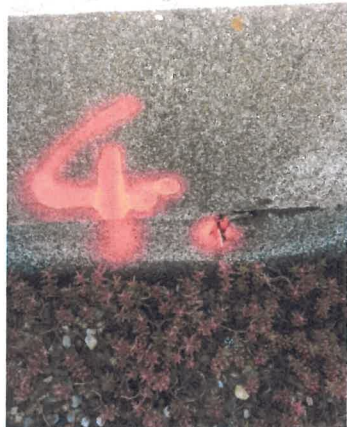
Toiture - bâtiment K Sud	<u>Identifiant:</u> M004-M004-P04 <u>Description:</u> Relevé Etanchéité toiture

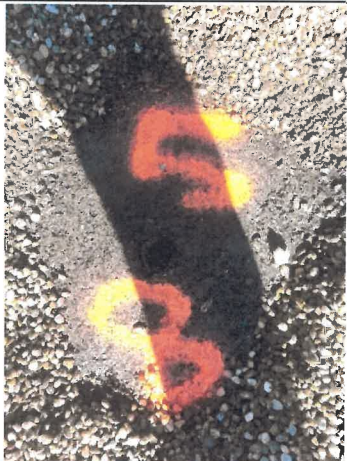
Toiture - bâtiment N	<u>Identifiant:</u> M005-M005-P05 <u>Description:</u> Etanchéité Toiture

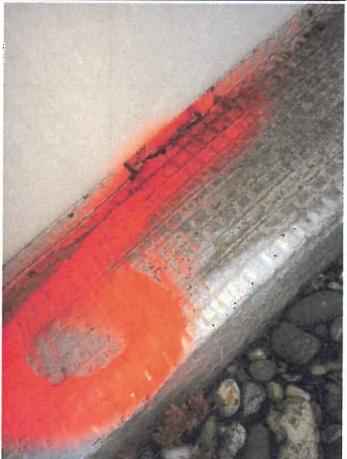
Toiture - bâtiment N	<u>Identifiant:</u> M006-M006-P06 <u>Description:</u> Relevé Etanchéité toiture

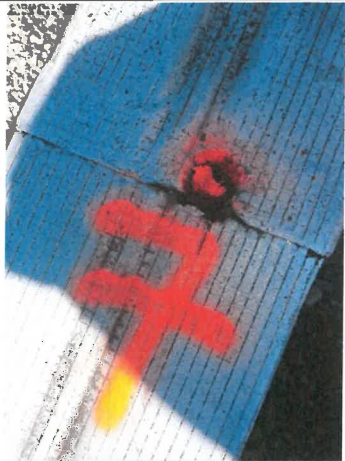
<p>Toiture - bâtiment N</p>	<p><u>Identifiant:</u> M007-M007-P07 <u>Description:</u> Joint Dilatation</p>

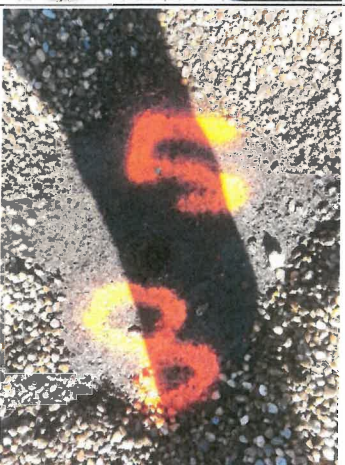
<p>Toiture - bâtiment N</p>	<p><u>Identifiant:</u> M008-M008-P08 <u>Description:</u> Etanchéité Toiture Sous Couche</p>

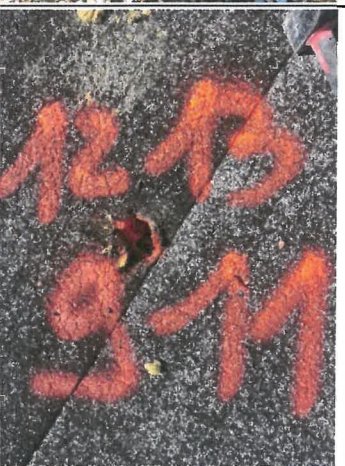
<p>Toiture - bâtiment N</p>	<p><u>Identifiant:</u> M009-M009-P09 <u>Description:</u> Etanchéité Toiture</p>

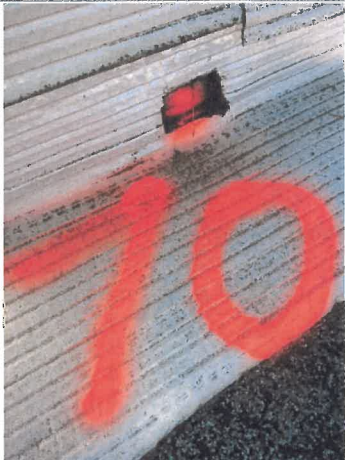
Toiture - bâtiment N	<p><u>Identifiant:</u> M010-M010-P10</p> <p><u>Description:</u> Relevé Etanchéité toiture</p>

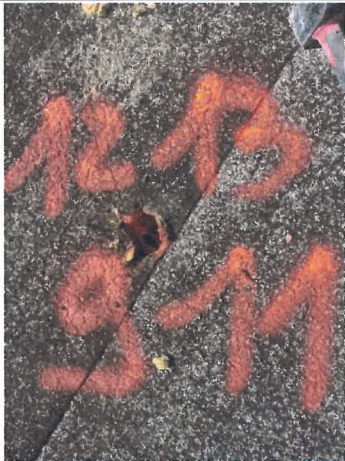
Toiture - bâtiment N	<p><u>Identifiant:</u> M011-M011-P11</p> <p><u>Description:</u> Isolant Toiture</p>

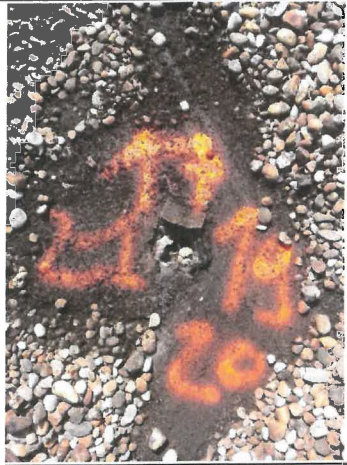
Toiture - bâtiment C	<p><u>Identifiant:</u> M017-M017-P17</p> <p><u>Description:</u> Etanchéité Toiture</p>

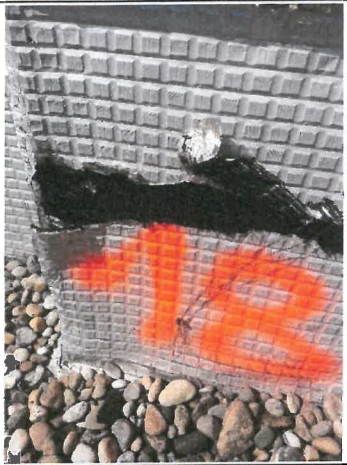
Toiture - bâtiment C	<p><u>Identifiant:</u> M018-M018-P18</p> <p><u>Description:</u> Relevé Etanchéité</p>

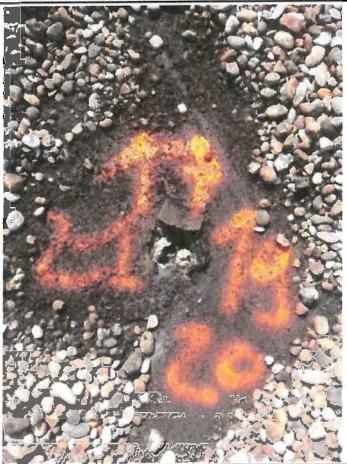
Toiture - bâtiment C	<p><u>Identifiant:</u> M019-M019-P19</p> <p><u>Description:</u> Isolant Toiture</p>

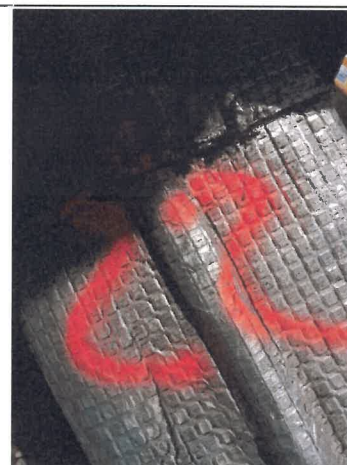
Identifiant: M022-M022-P22
Description: Joint Dilatation

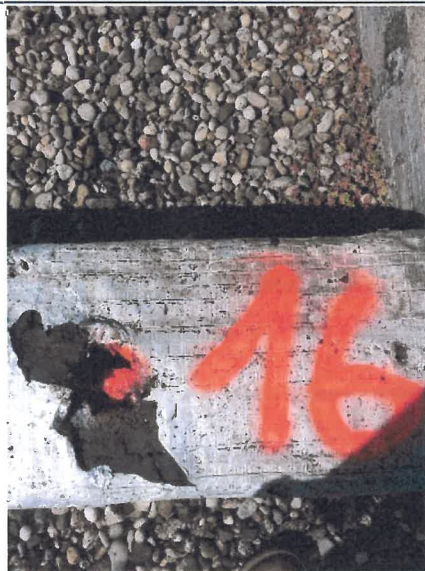
Photo n° Ph016

Partie d'ouvrage : Joint Dilatation

Description : Joint Dilatation
