Dossier technique amiante

Dossier N° 2021-10-25557-Centre-Hospitalier-Le-Vinatier-501

Situation de l'immeuble : Bâtiment d'équipement public n°501 comprenant 2 niveaux, situé : 95 boulevard Pinel 69500 Bron

**Rapport de mission de repérage des matériaux et produits contenant de l'amiante à intégrer au dossier technique « amiante »
(Listes A et B de l'annexe 13-9 du Code de la Santé publique)**

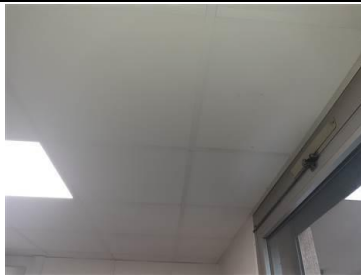
Localisation	Identifiant + Description	Photo
Rez de chaussée - 043 Bureau	<u>Identifiant:</u> ZPSO-001 <u>Réf. échantillon:</u> Ech.001 <u>Réf. laboratoire:</u> 21N053758-001 <u>Description:</u> Dalles de faux-plafond suspendu, 60x60 en laine minérale + papier-peint uni blanc <u>Composant de la construction:</u> 4 - Plafonds et faux plafonds - Faux plafonds <u>Partie à sonder:</u> Panneaux et plaques <u>Liste selon annexe.13-9 du CSP:</u> A

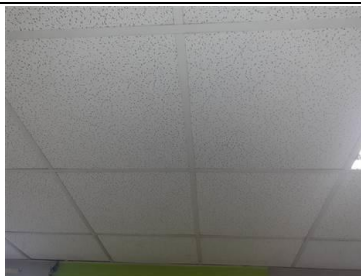
Rez de chaussée - 047 Secrétariat	<u>Identifiant:</u> ZPSO-002 <u>Réf. échantillon:</u> Ech.002 <u>Réf. laboratoire:</u> 21N053758-002 <u>Description:</u> Dalles de faux-plafond suspendu, 60x60 en laine minérale striées + peinture <u>Composant de la construction:</u> 4 - Plafonds et faux plafonds - Faux plafonds <u>Partie à sonder:</u> Panneaux et plaques <u>Liste selon annexe.13-9 du CSP:</u> A

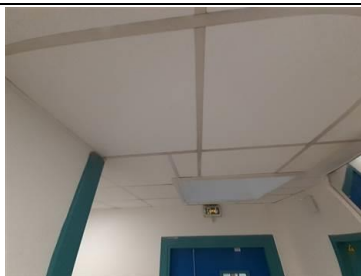
Rez de chaussée - 028 Circulation	<u>Identifiant:</u> ZPSO-003 <u>Réf. échantillon:</u> Ech.003 <u>Réf. laboratoire:</u> 21N053758-003 <u>Description:</u> Dalles de faux-plafond suspendu, 60x60 en laine minérale + papier-peint rugueux blanc <u>Composant de la construction:</u> 4 - Plafonds et faux plafonds - Faux plafonds <u>Partie à sonder:</u> Panneaux et plaques <u>Liste selon annexe.13-9 du CSP:</u> A

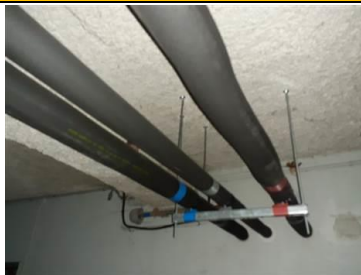
Localisation	Identifiant + Description	Photo
Sous-Sol - Local 46	<p>Identifiant: ZPSO-010 Réf. échantillon: Ech.010 Réf. laboratoire: 21N053758-010 Description: Calorifugeage de conduit de fluides horizontal en calorifuge de mousse noire isolante brute Composant de la construction: 6 - Conduits et accessoires intérieurs - Conduits de fluides (air, eau, vapeur, fumée, échappement, autres fluides) Partie à sonder: Calorifuge (tresses, coquilles, matelas...) Liste selon annexe.13-9 du CSP: A</p>

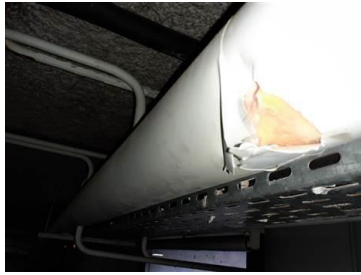
Sous-Sol - Local 47	<p>Identifiant: ZPSO-011 Réf. échantillon: Ech.011 Réf. laboratoire: 21N053758-011 Description: Calorifugeage de conduit de fluides horizontal en calorifuge de laine minérale rose + PVC brut Composant de la construction: 6 - Conduits et accessoires intérieurs - Conduits de fluides (air, eau, vapeur, fumée, échappement, autres fluides) Partie à sonder: Calorifuge (tresses, coquilles, matelas...) Liste selon annexe.13-9 du CSP: A</p>

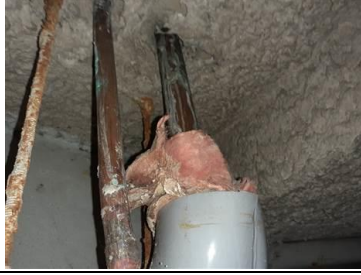
<p>Identifiant: ZPSO-012 Réf. échantillon: Ech.012 Réf. laboratoire: 21N053758-012 Description: Calorifugeage de conduit de fluides vertical en calorifuge de laine minérale rose + plâtre brut Composant de la construction: 6 - Conduits et accessoires intérieurs - Conduits de fluides (air, eau, vapeur, fumée, échappement, autres fluides) Partie à sonder: Calorifuge (tresses, coquilles, matelas...) Liste selon annexe.13-9 du CSP: A</p>

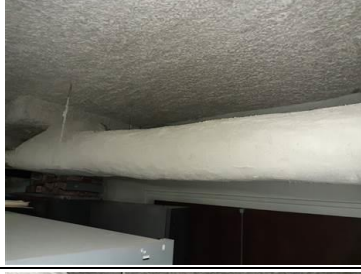
<p>Identifiant: ZPSO-013 Réf. échantillon: Ech.013 Réf. laboratoire: 21N053758-013 Description: Calorifugeage de conduit de fluides horizontal épais, en calorifuge de plâtre brut Composant de la construction: 6 - Conduits et accessoires intérieurs - Conduits de fluides (air, eau, vapeur, fumée, échappement, autres fluides) Partie à sonder: Calorifuge (tresses, coquilles, matelas...) Liste selon annexe.13-9 du CSP: A</p>

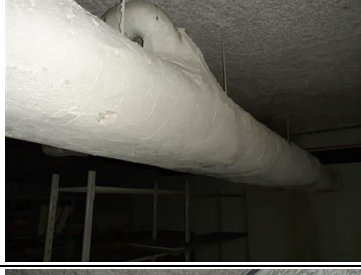
Sous-Sol - Local 45	<p>Identifiant: ZPSO-014 Réf. échantillon: Ech.014 Réf. laboratoire: 21N053758-014 Description: Calorifugeage de conduit de fluides horizontal épais, en calorifuge de plâtre brut Composant de la construction: 6 - Conduits et accessoires intérieurs - Conduits de fluides (air, eau, vapeur, fumée, échappement, autres fluides) Partie à sonder: Calorifuge (tresses, coquilles, matelas...) Liste selon annexe.13-9 du CSP: A</p>

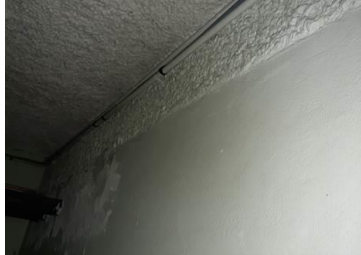
<p>Identifiant: ZPSO-015 Réf. échantillon: Ech.015 Réf. laboratoire: 21N053758-015 Description: Enduit projeté brut en partie haute du mur Composant de la construction: 3 - Parois verticales intérieures - Murs et cloisons maçonnés Partie à sonder: Flocage Liste selon annexe.13-9 du CSP: A</p>

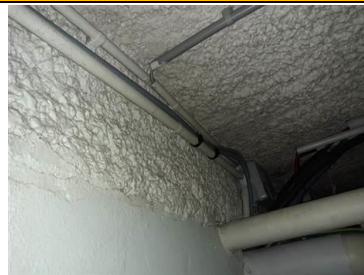
Localisation	Identifiant + Description	Photo
	<p>Identifiant: ZPSO-016 Réf. échantillon: Ech.016 Réf. laboratoire: 21N053758-016 Description: Enduit projeté brut en partie haute du mur Composant de la construction: 3 - Parois verticales intérieures - Murs et cloisons maçonnés Partie à sonder: Flocage Liste selon annexe.13-9 du CSP: A</p>

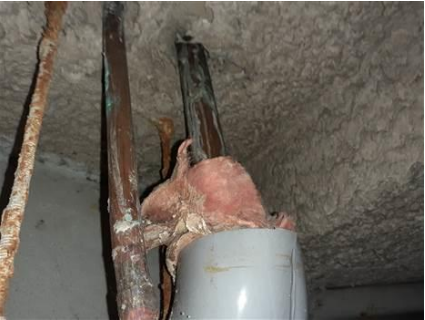
<p>Photo n° PhA011 Localisation : Sous-Sol - Local 47 Ouvrage : 6 - Conduits et accessoires intérieurs - Conduits de fluides (air, eau, vapeur, fumée, échappement, autres fluides) Partie d'ouvrage : Calorifuge (tresses, coquilles, matelas...) Description : Calorifugeage de conduit de fluides horizontal en calorifuge de laine minérale rose + PVC brut</p>

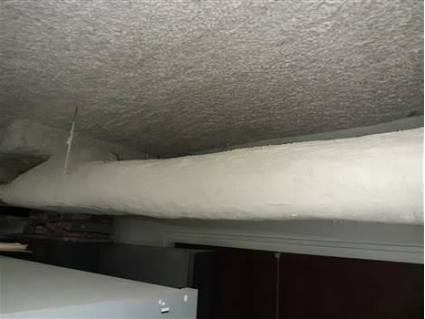
<p>Photo n° PhA012 Localisation : Sous-Sol - Local 47 Ouvrage : 6 - Conduits et accessoires intérieurs - Conduits de fluides (air, eau, vapeur, fumée, échappement, autres fluides) Partie d'ouvrage : Calorifuge (tresses, coquilles, matelas...) Description : Calorifugeage de conduit de fluides vertical en calorifuge de laine minérale rose + plâtre brut</p>

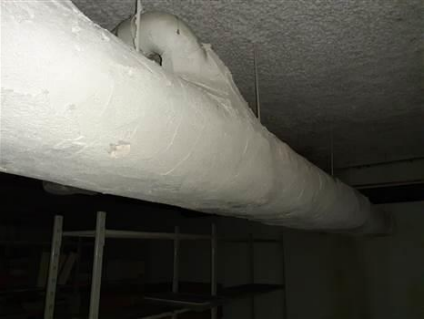
<p>Photo n° PhA013 Localisation : Sous-Sol - Local 47 Ouvrage : 6 - Conduits et accessoires intérieurs - Conduits de fluides (air, eau, vapeur, fumée, échappement, autres fluides) Partie d'ouvrage : Calorifuge (tresses, coquilles, matelas...) Description : Calorifugeage de conduit de fluides horizontal épais, en calorifuge de plâtre brut</p>

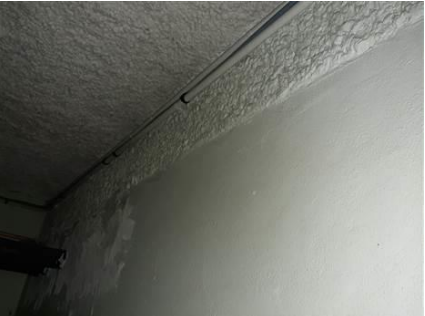
<p>Photo n° PhA014 Localisation : Sous-Sol - Local 45 Ouvrage : 6 - Conduits et accessoires intérieurs - Conduits de fluides (air, eau, vapeur, fumée, échappement, autres fluides) Partie d'ouvrage : Calorifuge (tresses, coquilles, matelas...) Description : Calorifugeage de conduit de fluides horizontal épais, en calorifuge de plâtre brut</p>

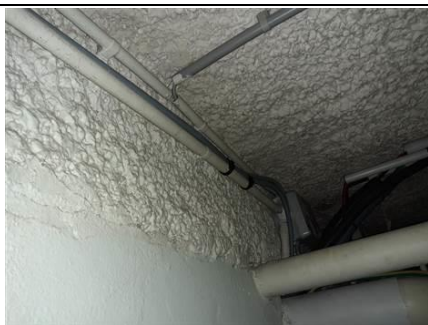
<p>Photo n° PhA015 Localisation : Sous-Sol - Local 45 Ouvrage : 3 - Parois verticales intérieures - Murs et cloisons maçonnés Partie d'ouvrage : Flocage Description : Enduit projeté brut en partie haute du mur</p>

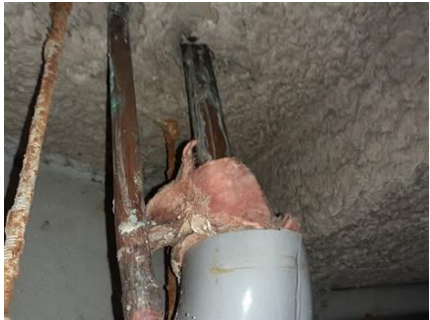
<p>Photo n° PhA011 Localisation : Sous-Sol - Local 47 Ouvrage : 6 - Conduits et accessoires intérieurs - Conduits de fluides (air, eau, vapeur, fumée, échappement, autres fluides) Partie d'ouvrage : Calorifuge (tresses, coquilles, matelas...) Description : Calorifugeage de conduit de fluides horizontal en calorifuge de laine minérale rose + PVC brut</p>

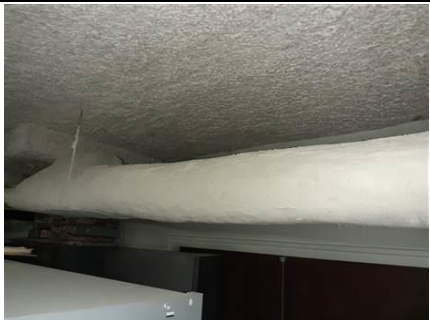
<p>Photo n° PhA012 Localisation : Sous-Sol - Local 47 Ouvrage : 6 - Conduits et accessoires intérieurs - Conduits de fluides (air, eau, vapeur, fumée, échappement, autres fluides) Partie d'ouvrage : Calorifuge (tresses, coquilles, matelas...) Description : Calorifugeage de conduit de fluides vertical en calorifuge de laine minérale rose + plâtre brut</p>

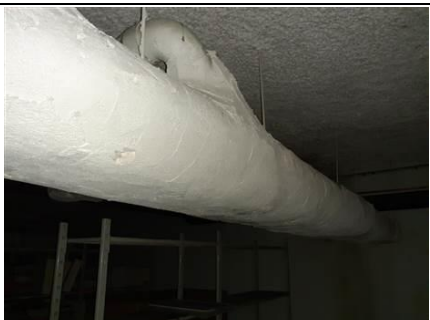
<p>Photo n° PhA013 Localisation : Sous-Sol - Local 47 Ouvrage : 6 - Conduits et accessoires intérieurs - Conduits de fluides (air, eau, vapeur, fumée, échappement, autres fluides) Partie d'ouvrage : Calorifuge (tresses, coquilles, matelas...) Description : Calorifugeage de conduit de fluides horizontal épais, en calorifuge de plâtre brut</p>

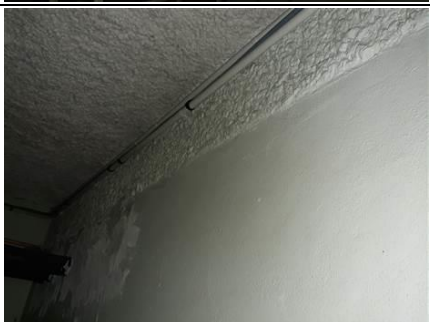
<p>Photo n° PhA014 Localisation : Sous-Sol - Local 45 Ouvrage : 6 - Conduits et accessoires intérieurs - Conduits de fluides (air, eau, vapeur, fumée, échappement, autres fluides) Partie d'ouvrage : Calorifuge (tresses, coquilles, matelas...) Description : Calorifugeage de conduit de fluides horizontal épais, en calorifuge de plâtre brut</p>

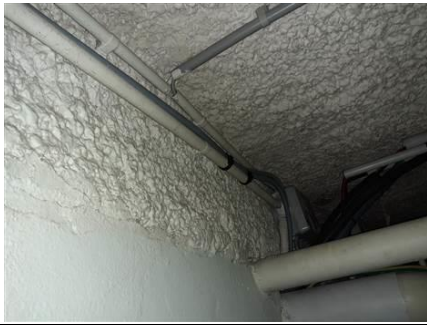
<p>Photo n° PhA015 Localisation : Sous-Sol - Local 45 Ouvrage : 3 - Parois verticales intérieures - Murs et cloisons maçonnés Partie d'ouvrage : Flocage Description : Enduit projeté brut en partie haute du mur</p>
