La Garde, le 30 juillet 2024

Affaire n° 351

**DIAGNOSTICSTRUCTUREL DE LA DIGUE NAPIAS (POSTE 6) DE L'HOPITAL
SAN SALVADOR – HYERES**

RAPPORT DE DIAGNOSTIC

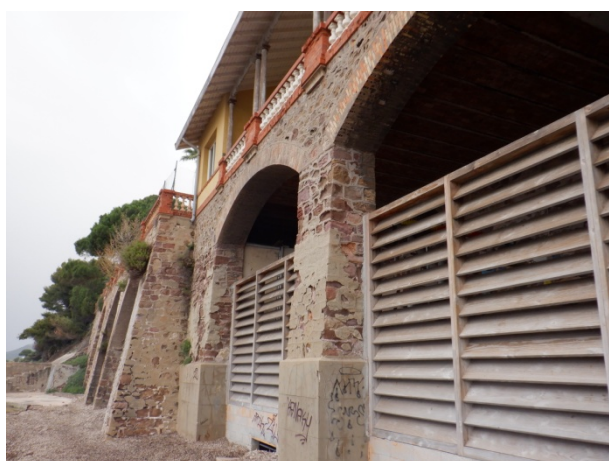
De manière générale et du fait de la proximité de la mer (au pied de la structure) les enduits à la chaux et les jointoiements des pierres des arches sont désagrégés et sont érodés. Les conditions extrêmes (bord de mer immédiat) couplées à un manque d'entretien sont responsables de ces pathologies.

Précisons toutefois que les pierres des arches ne sont toutefois pas altérées en elles-mêmes par les conditions extrêmes. En effet, elles conservent une visible dureté et ne sont pas friables.

Vue générale arches

Nous préconisons de prévoir une purge complète des enduits et jointoiements non adhérents des piles des arches. Une réfection de ces enduits et de ces jointoiements devra être effectuée à l'aide d'un enduit à base de chaux. Ces actions devront être répétées régulièrement à un intervalle de 10 ans au maximum de par la proximité immédiate du bord de mer.

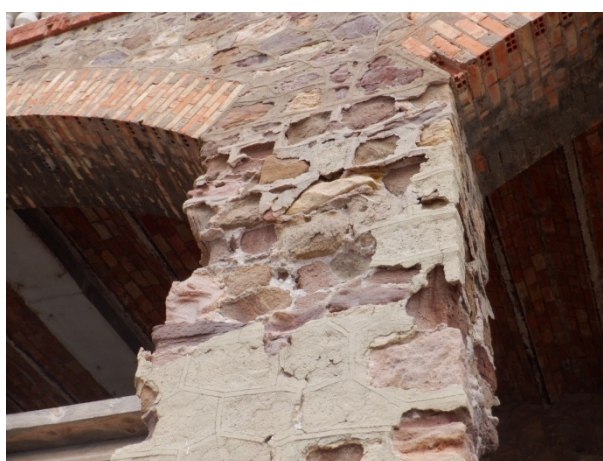
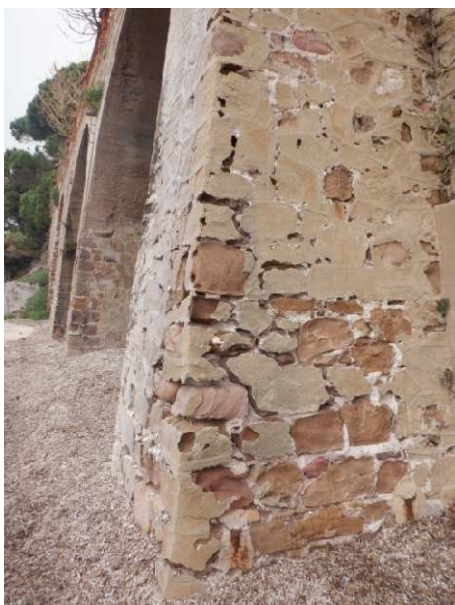
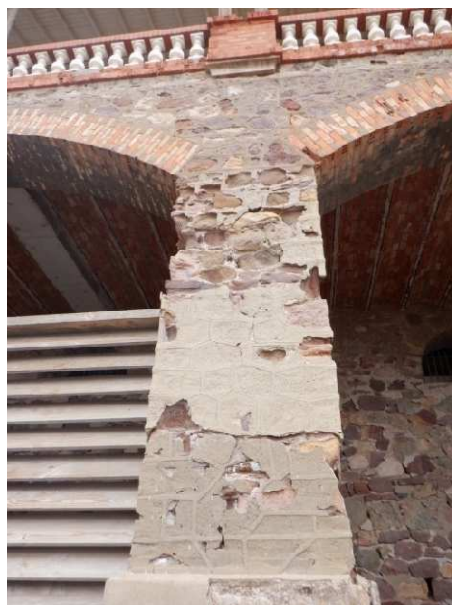
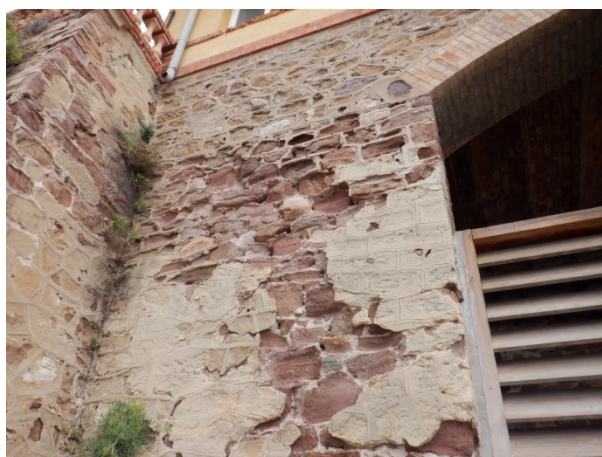
Vue rapprochée écroutage sur arche

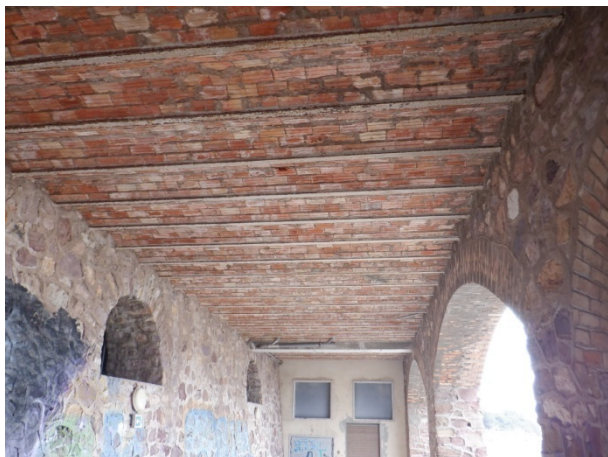
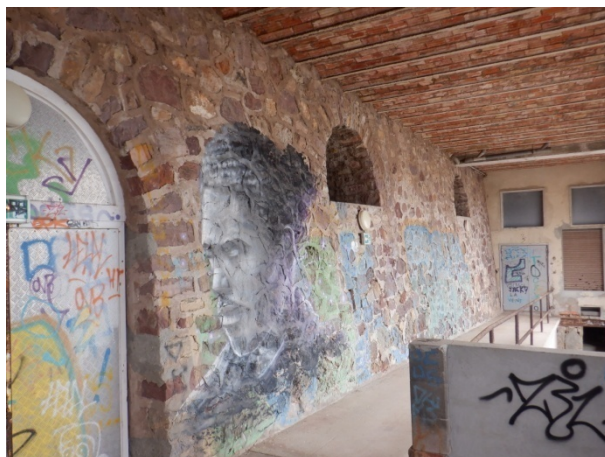
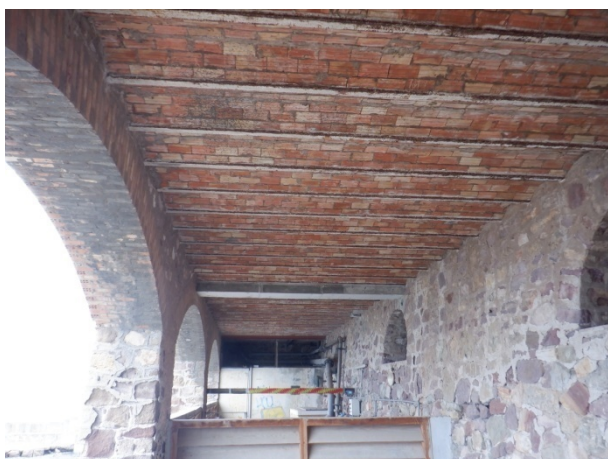
Côté EST se trouve une dernière arche avec un plancher également en voutains brique et poutrelles métalliques, dans un état de dégradation plus avancé. Effectivement les poutrelles sont corrodées et un voutain brique s'est partiellement effondré. Ce voutain avait déjà fait l'objet d'une reprise avec du béton qui s'est elle-même partiellement effondrée.

*Vue générale voutains côté Est*

Concernant les planchers poutrelles hourdis, il conviendra de prévoir un brossage soigneux visant à éliminer tous les oxydes non adhérents suivi d'une remise en peinture anticorrosion des poutrelles métalliques. Il conviendra également de prévoir la recharge des voûtes briques altérées.

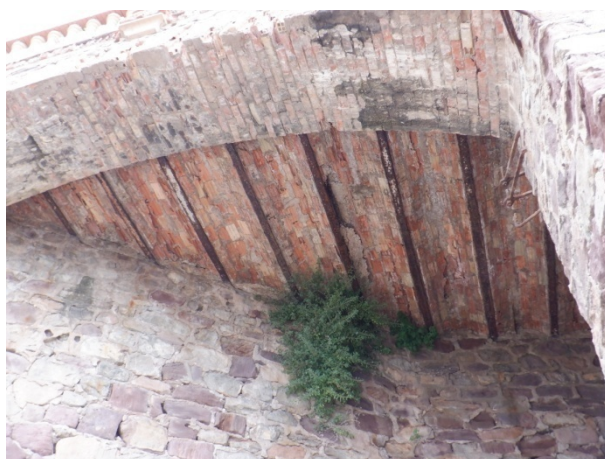
Concernant les planchers, côté OUEST, les poutrelles sont en bon état, une dégradation de la peinture est présente avec une légère oxydation des semelles inférieures. Les voutains en brique sont quant à eux sains.

*Vue générale voutain côté Ouest*

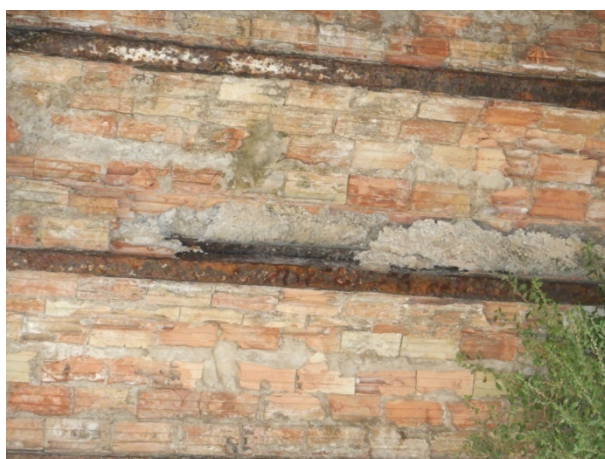
*Vue rapprochée voutain avec effondrement localisé*

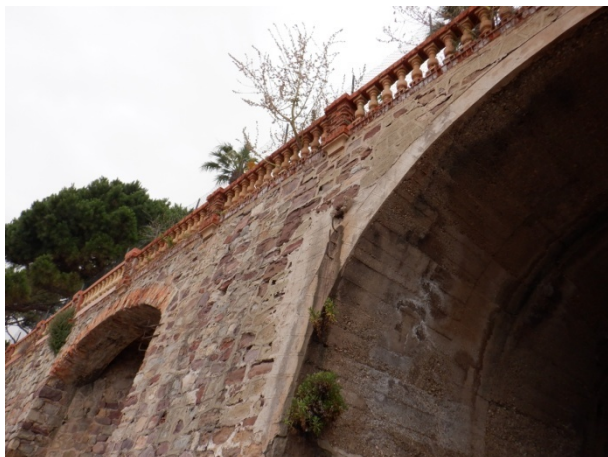
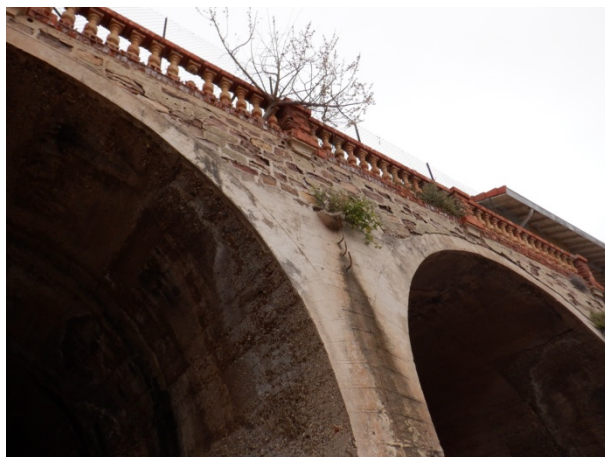
Concernant les voutes bétonnées, leurs tympans présentent les mêmes désordres que les arches soit des enduits écaillés et des joints érodés par les embruns de la mer.

*Vue générale tympans arches*

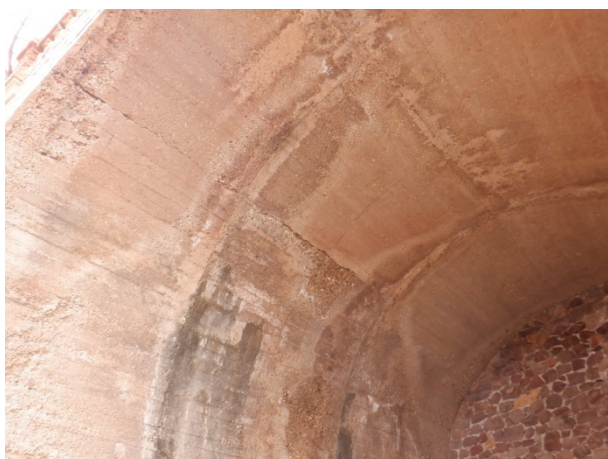
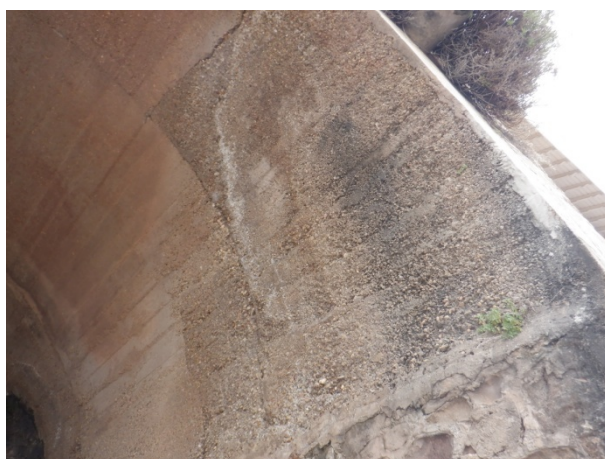
Le béton des voûtes présente de larges zones de nids de cailloux qui sont la conséquence d'une mauvaise mise en œuvre du béton. Nous notons également des coulures noires et deux zones d'infiltration ce qui participe également à accélérer le vieillissement prématuré de l'ouvrage.

*Vue générale nids de cailloux*

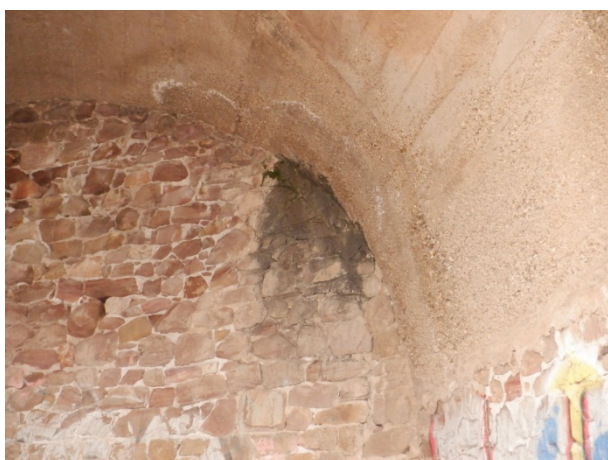
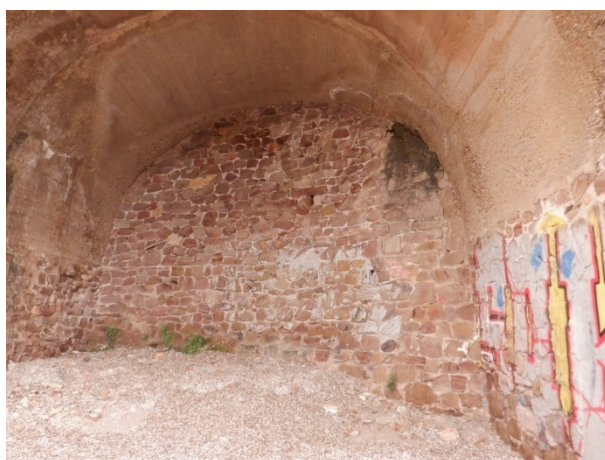
*Vue rapprochée coulures noires*

*Vue générale coulures noires*

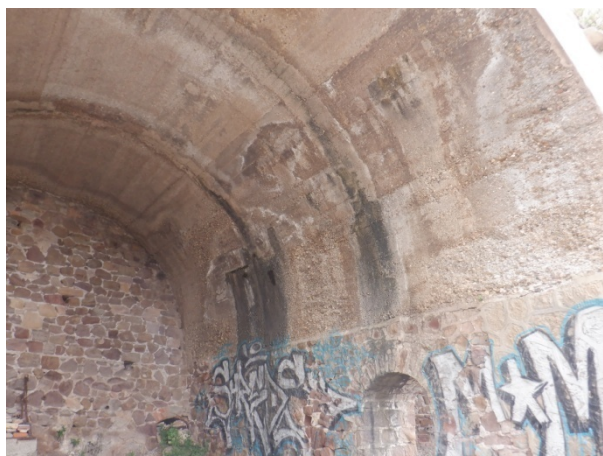
Vue rapprochée trace d'infiltration

Nota 1 : Les infiltrations au droit des voûtes bétonnées, compte tenu de leurs faibles ampleurs, ne représentent pas un désordre soumis à réparation.
