Affaire n° 351

**DIAGNOSTIC STRUCTUREL BATIMENT BROCA (POSTE 5) DE L'HOPITAL SAN
SALVADOUR- HYERES**

RAPPORT DE DIAGNOSTIC

Le présent rapport est relatif au bâtiment BROCA de l'hôpital San Salvador se trouvant sur la commune d'Hyères dans le Var (83).

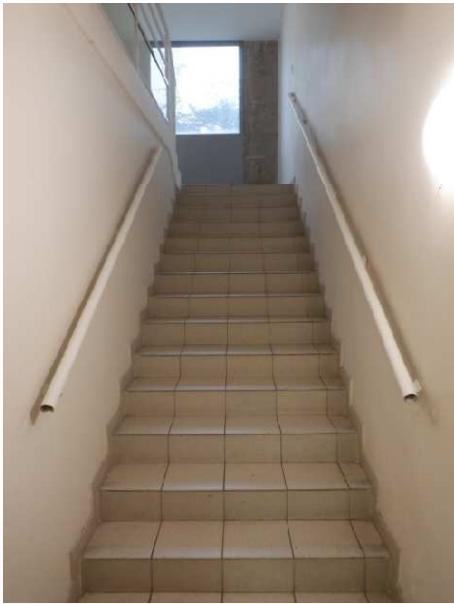
Cet escalier présente une fissuration horizontale à sa jonction avec les épais voiles de pierres maçonnées. Cette fissuration est plus prononcée le long de la paillasse qui n'est pas reprise par les voiles de pierres maçonnées que le long des paliers qui portent très certainement sur ces épais voiles de pierres maçonnées. Elle a fait l'objet d'un premier suivi à l'aide de taquets de plâtre. Certains de ces taquets ont refissuré tandis que d'autres sont restés intègres.

Vue générale escalier Broca

Concernant l'escalier intérieur nous préconisons à ce stade de prévoir le suivi de ses principales fissures via la pose de Jauges Saugnac®. Ce suivi devra durer une année au moins et devra comporter des relevés trimestriels.

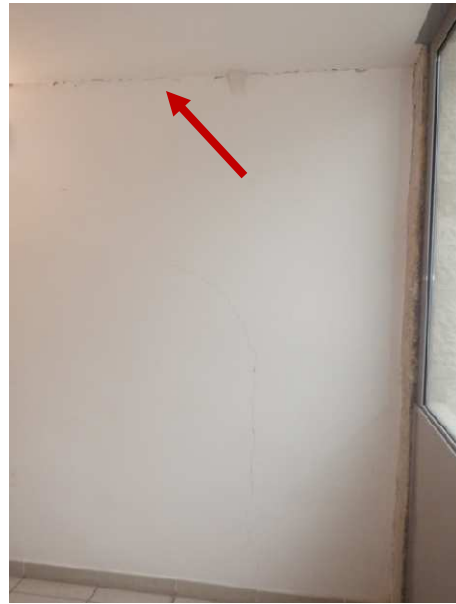
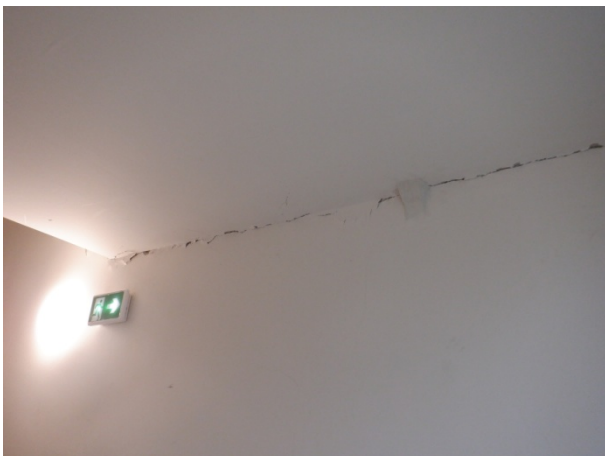
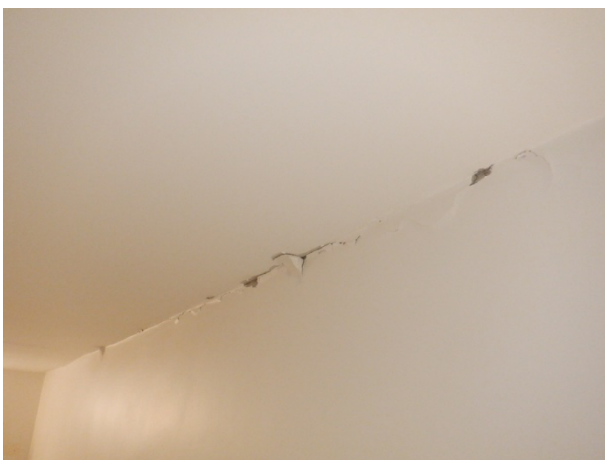
Cette fissuration est la probable résultante d'un léger tassement différentiel entre l'escalier béton et les épais voiles originels de pierres maçonnés. En effet, ces éléments construits à des époques distinctes sont sans nul doute fondés différemment et avec le temps auraient ainsi tendance à bouger différemment. A ce stade, elle n'apparaît toutefois pas remettre en jeu la tenue structurale de l'escalier.

Vue générale fissure sous face palier

Vue générale fissure sous-face palier

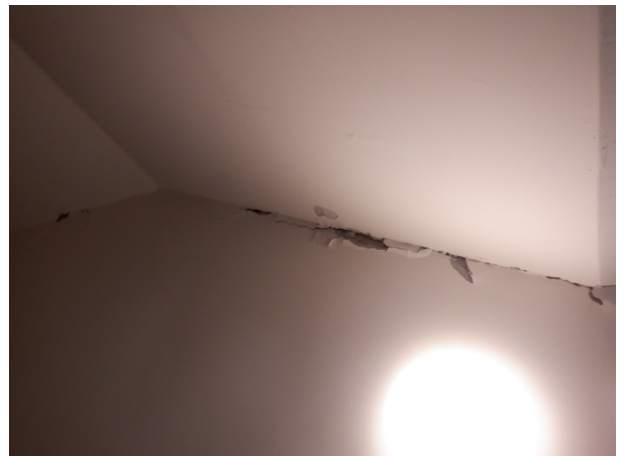
Vue générale sous-face pailasse

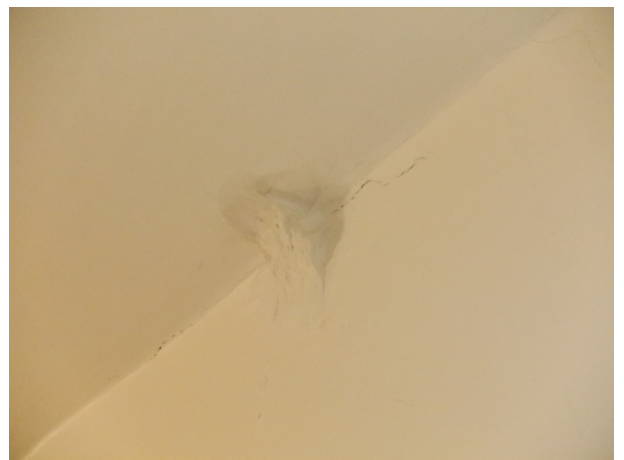
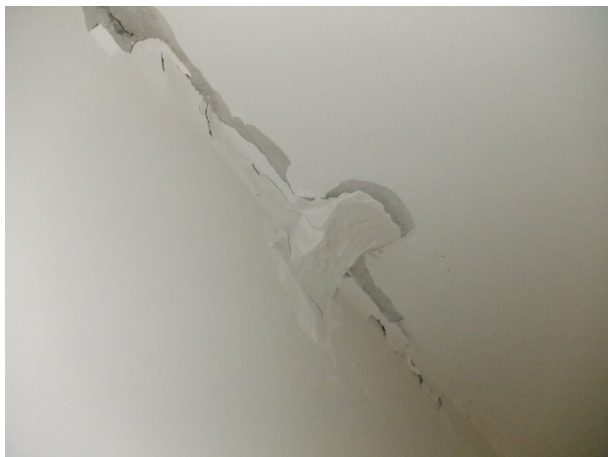
Vue générale témoin de plâtre sous palier

*Vue rapprochée témoin de plâtre*

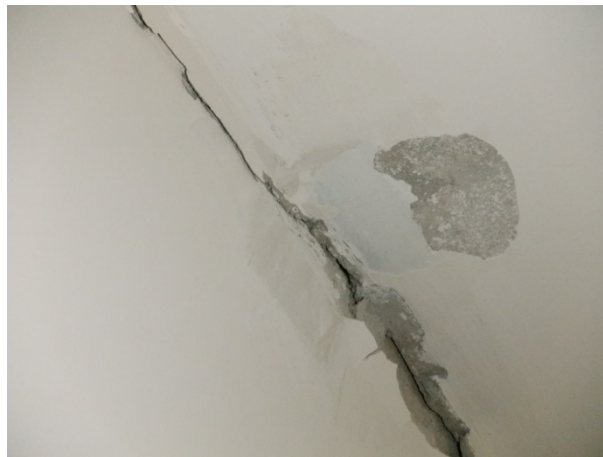
*Vue rapprochée fissure sous-face paillasse*

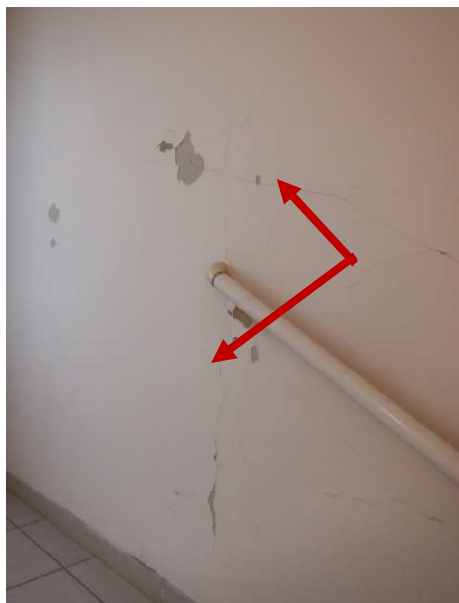
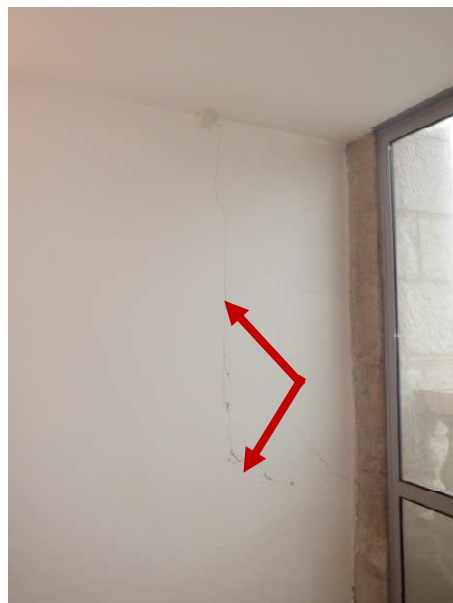
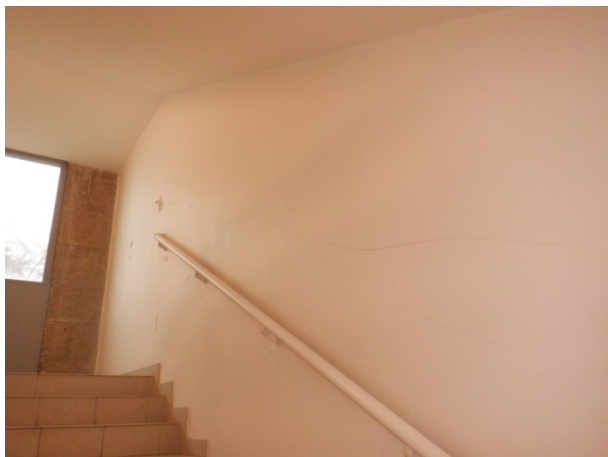
Le reste de ces fissures apparaissent impacter également le voile et non seulement la peinture. Elles restent toutefois fort menues et éparées et ne sont pas de nature à impacter la tenue structurelle.

*Vue générale fissure verticale et horizontale*

*Vue générale fissure horizontale*

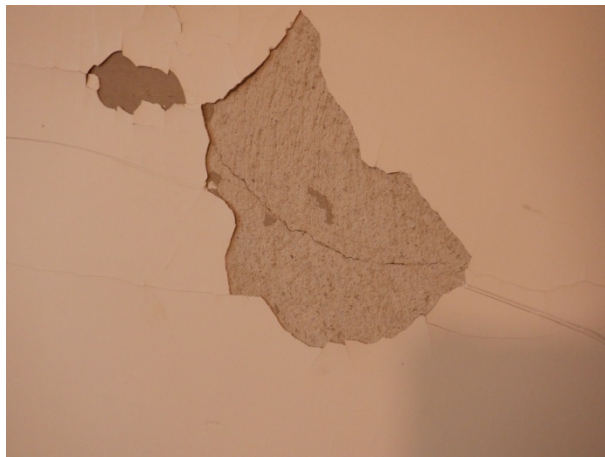
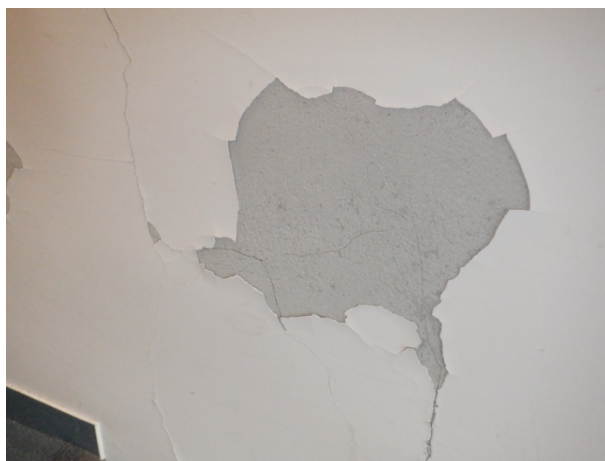
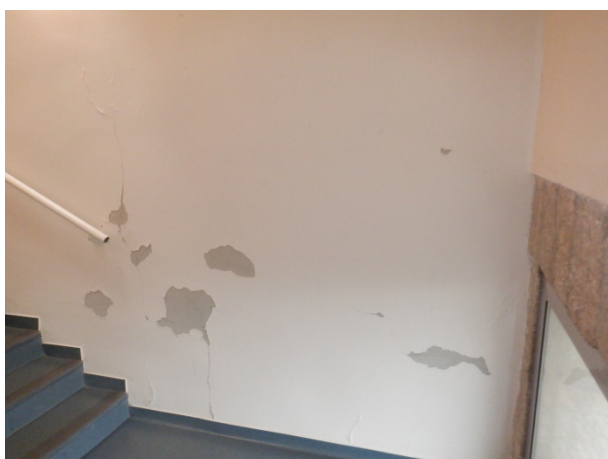
En outre, nous notons de fines fissures biaises situées en partie courante des épais voiles originelles. La plupart de ces fissures apparaissent être en réalité des défauts superficiels touchant la peinture des voiles et qui sont donc sans impact vis-à-vis de la tenue structurelle.

*Vue rapprochée sondage sur peinture*

*Vue rapprochée fissure sur peinture*

*Vue générale fissure sur peinture*

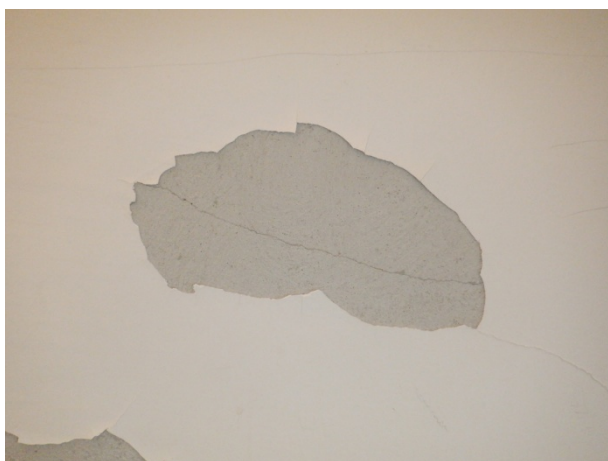
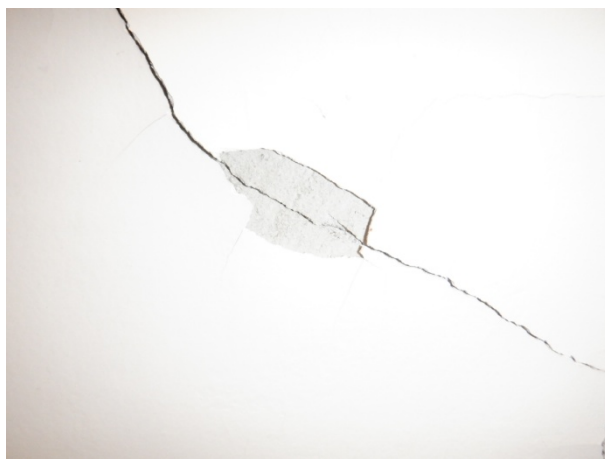
*Vue rapprochée fissure fine*

*Vue rapprochée fine fissure*

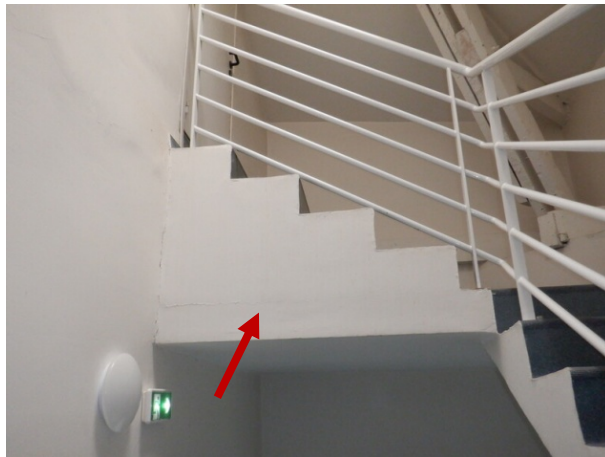
Nous constatons en outre une fine fissure horizontale à la jonction entre la dalle du palier et la chape du carrelage. Cette fissure n'est pas structurelle et n'est donc pas significative.

Fissure jonction dalle / chape

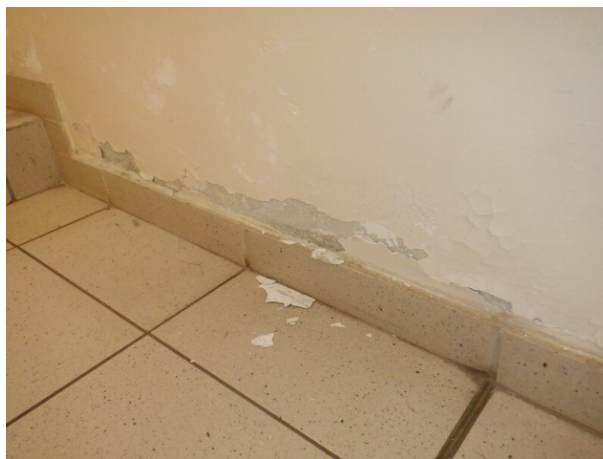
Enfin, nous notons une problématique de remontées capillaires sur le pied du voile au rez-de-chaussée de la cage d'escalier.

Vue rapprochée remontées capillaires

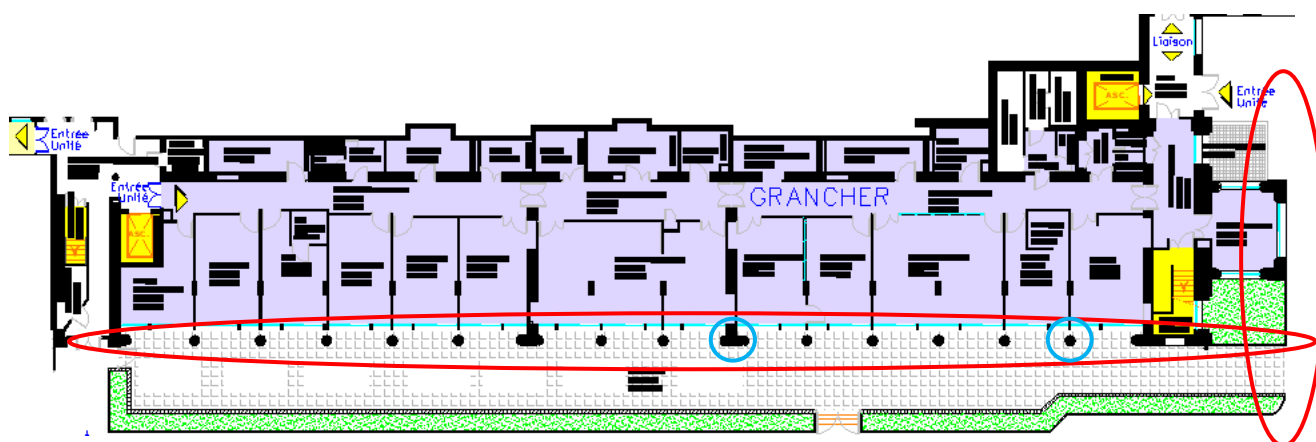
Défaut général de gonflements et d'aciers apparents corrodés sur encorbellement
-

Pilier avec corbeaux endommagés

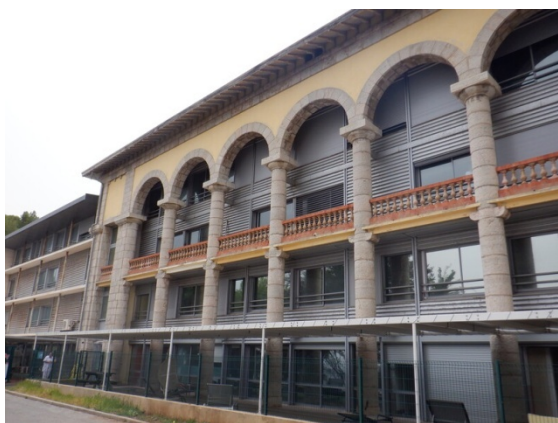
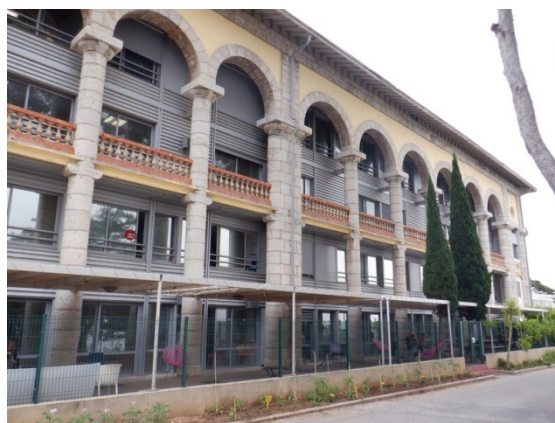
Les façades Sud et Est présentent au niveau du second étage des encorbellements en béton armé. Ces encorbellements béton armé sont repris par les imposants piliers en pierres maçonnées via des corbeaux en pierres de taille.

Vue générale de la façade SUD côté OUEST

Vue générale de la façade SUD côté EST

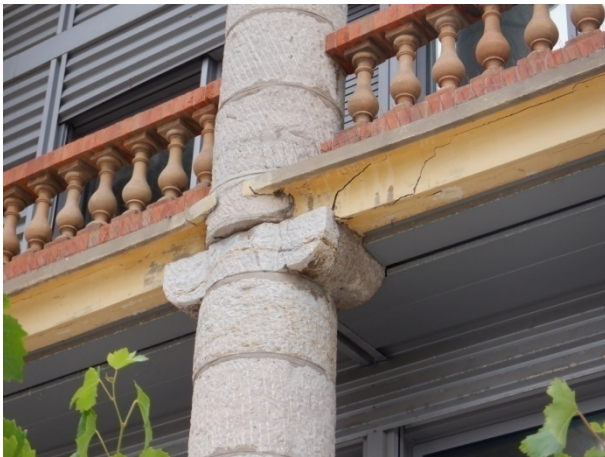
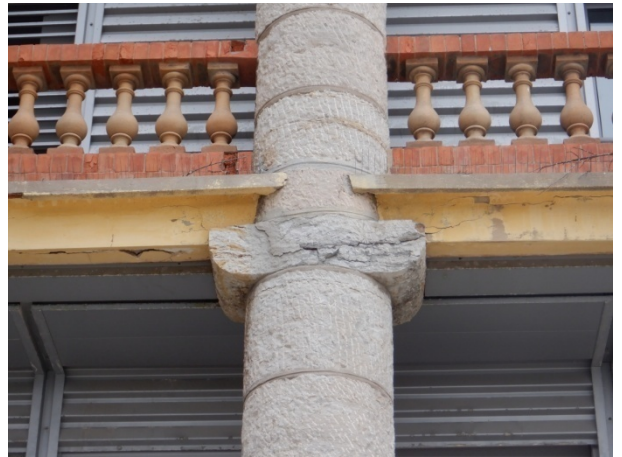
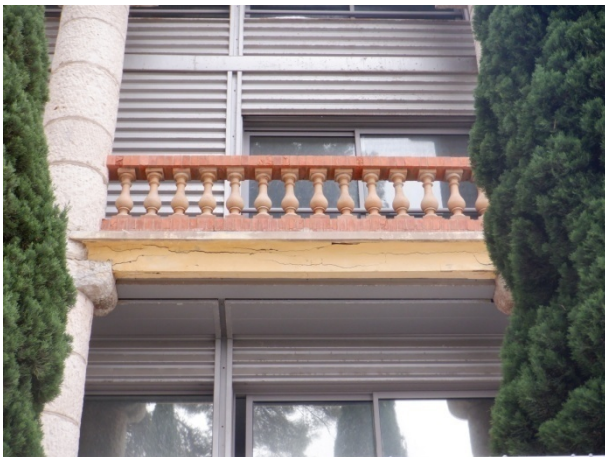
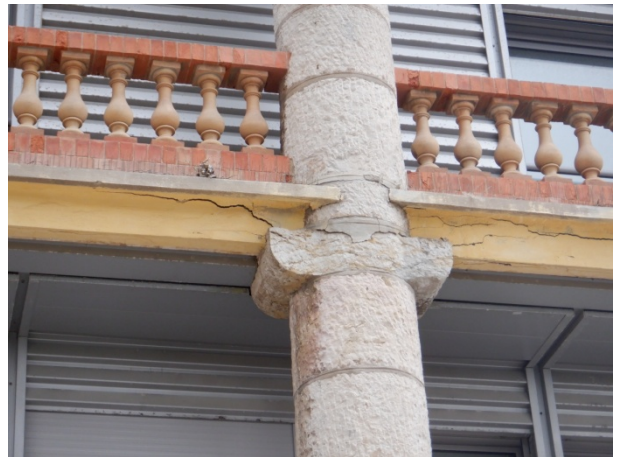
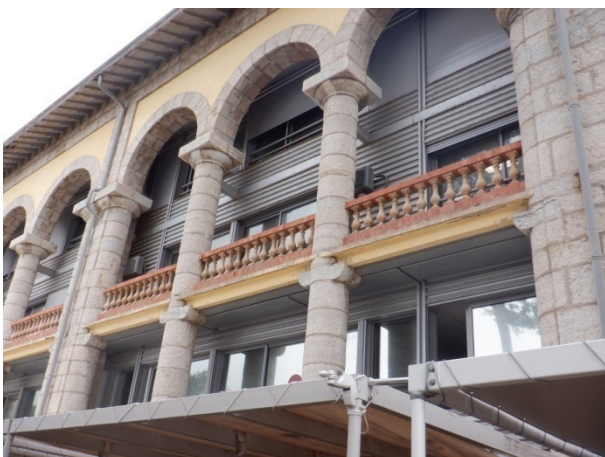
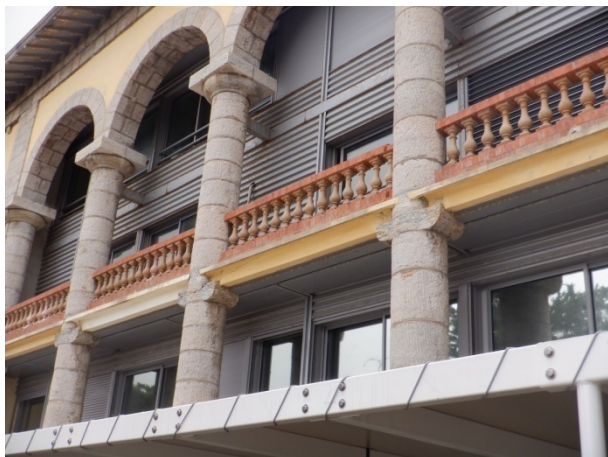
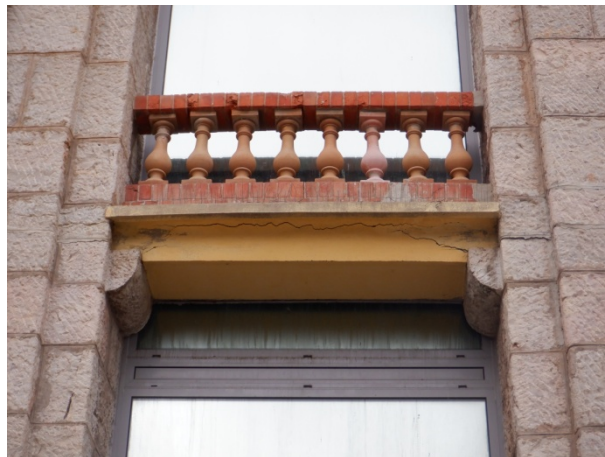
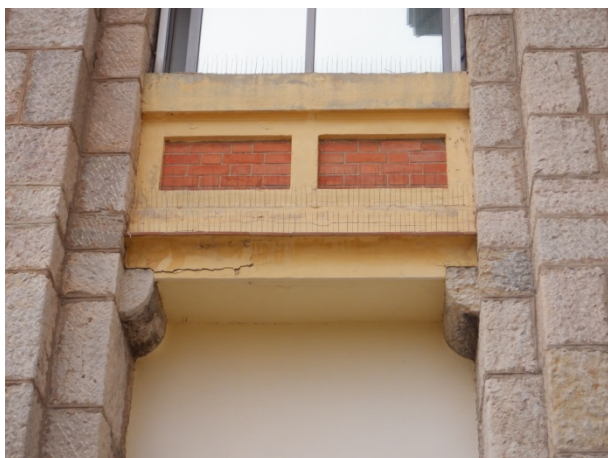
Ces encorbellements en béton armé sont touchés de manière systémique par des gonflements et des aciers apparents corrodés. Ces pathologies sont la conséquence de la proximité immédiate du bord couplé à un enrobage un peu faible et à un manque d'entretien. Elles ne remettent toutefois pas encore la stabilité de ces encorbellements qui rappelons-le sont inaccessibles sauf pour un entretien ponctuel et n'accueillent donc pas de patient ou de public.

Vue rapprochée gonflement

Vue générale gonflement

Vue générale gonflements

Vue rapprochée gonflement façade Est

Il conviendra également de prévoir une campagne de purge des gonflements suivi d'un brossage soigneux et vigoureux des aciers apparents corrodés révélés puis d'une passivation soignée et d'un ragréage à l'aide d'un mortier de réparation de classe R4.

Nous préconisons d'effectuer ces opérations d'ici un an.

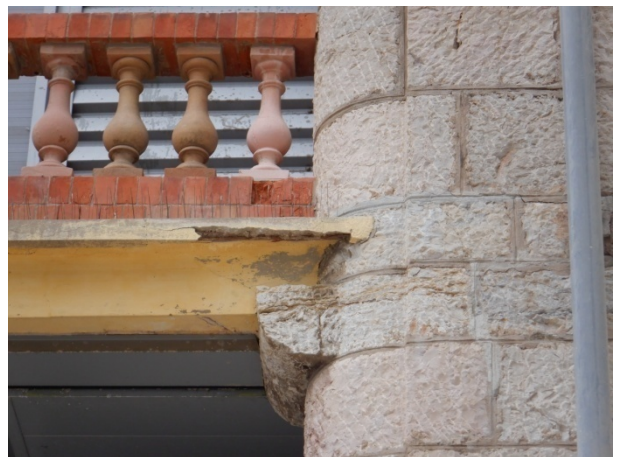
Vue rapprochée acier apparent corrodé

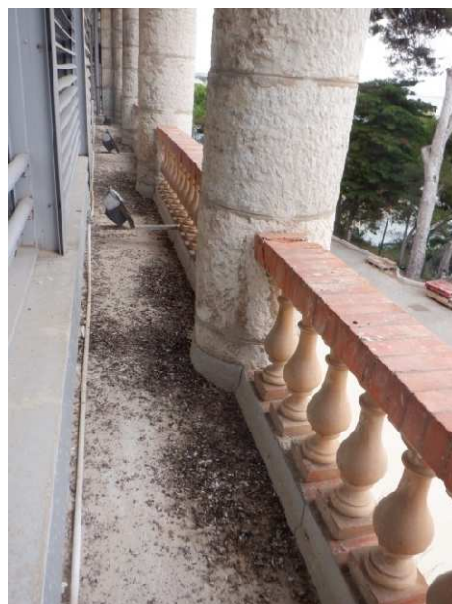
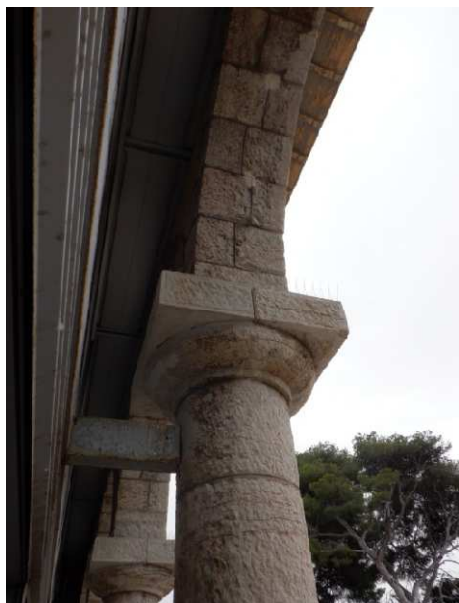
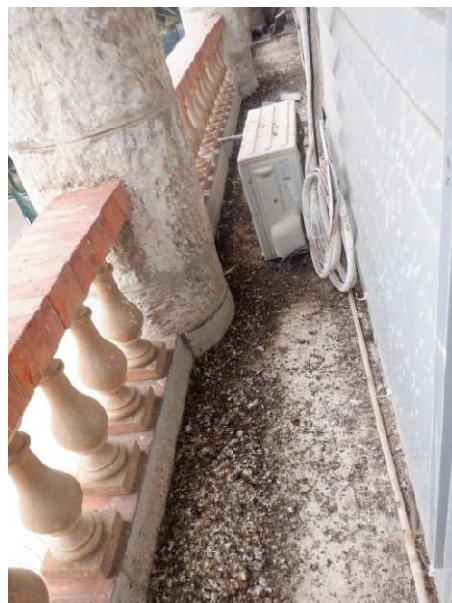
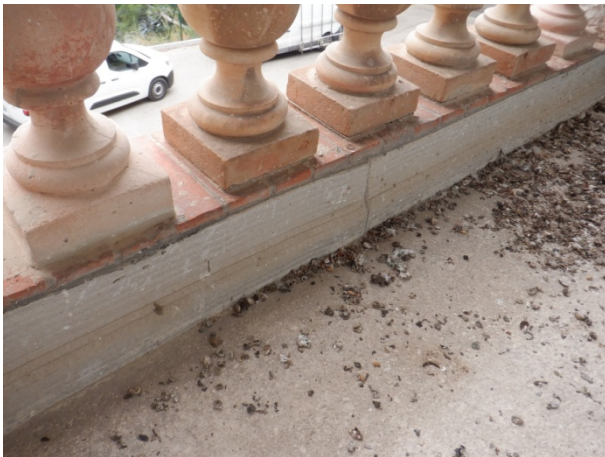
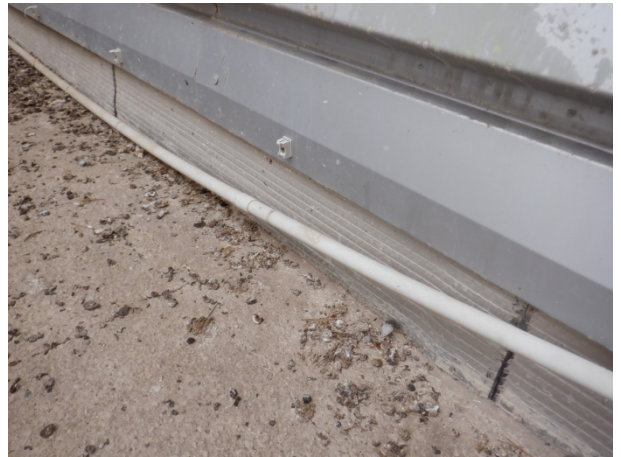
Précisons que la surface de ces encorbellements ne présente pas de pathologie particulière et comporte visiblement une étanchéité sous une chape des relevés d'étanchéité ce qui est un point positif pour la durabilité de cet élément soumis à rude épreuve.

Vue rapprochée surface encorbellement

Vue générale sous-face encorbellement

*Vue rapprochée relevés d'étanchéité*

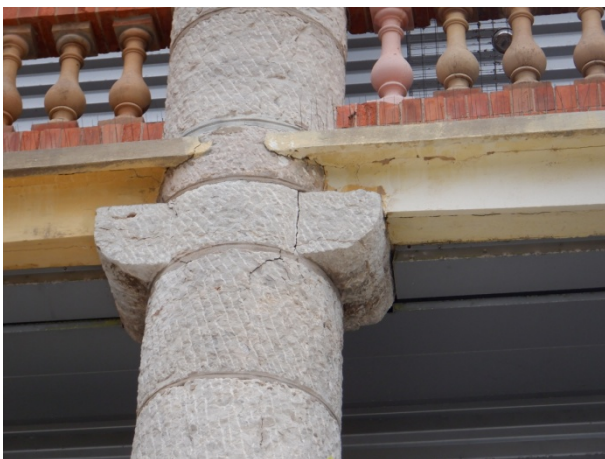
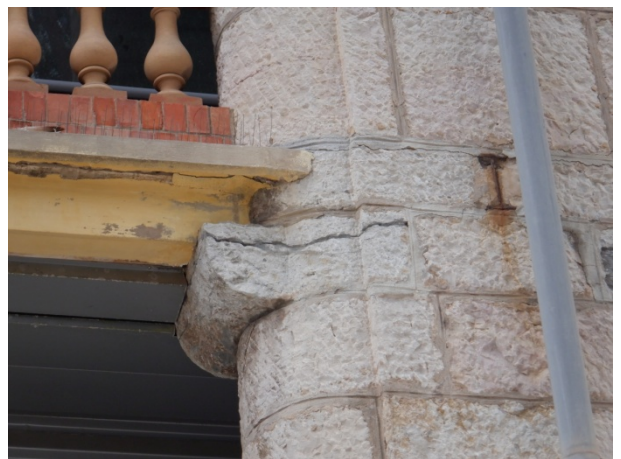
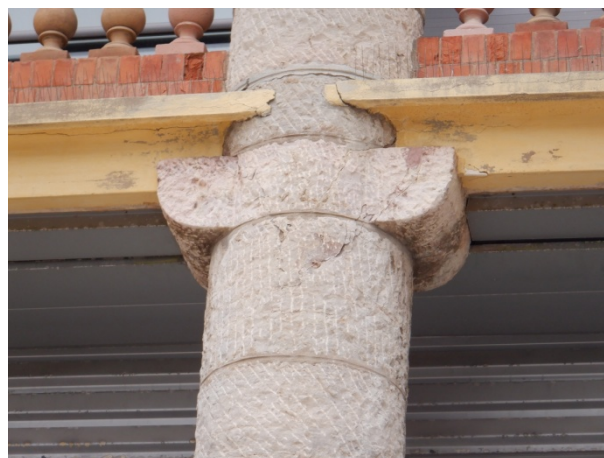
Par ailleurs, nous notons deux corbeaux en pierre de taille fissurés de manière significative. Ces fissures sont également probablement la conséquence des conditions sévères induites par la proximité immédiate du bord de mer.

*Vue rapprochée corbeau fissuré*

Le principal désordre qui ressort de notre diagnostic est la fissuration de certains corbeaux en pierre de taille. Il conviendra à notre sens de prévoir la dépose de ces corbeaux et leur remplacement par de nouveaux corbeaux en pierre de taille ou si impossible par des corbeaux béton armé scellés au chimique dans l'existant.

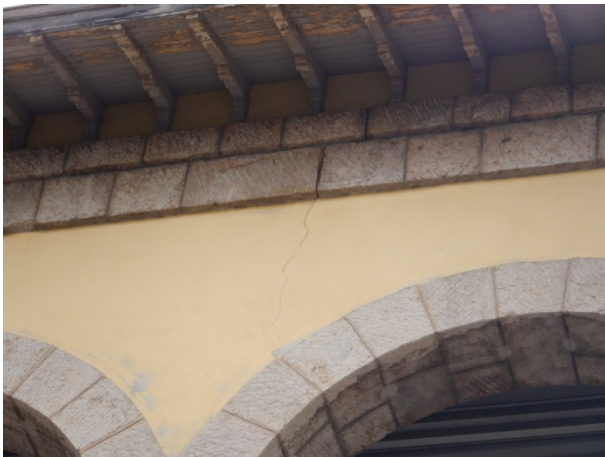
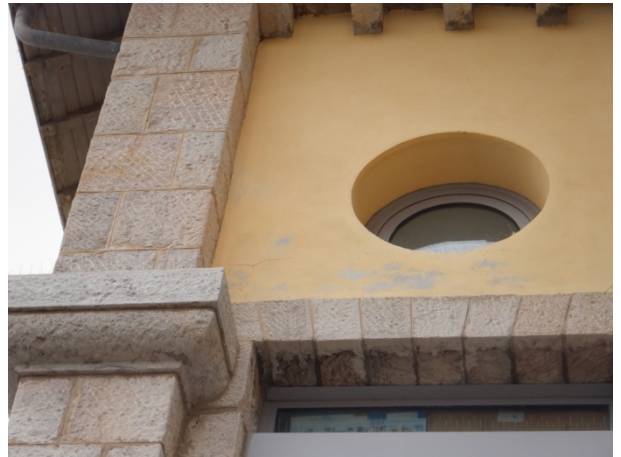
Nous notons également quelques fines fissures verticales au droit des arches ou sur le remplissage en maçonnerie qui ne sont pas à ce stade inquiétantes vis-à-vis de la tenue structurelle des façades.

Vue rapprochée fissure au droit d'une arche

Vue rapprochée fissure sur remplissage

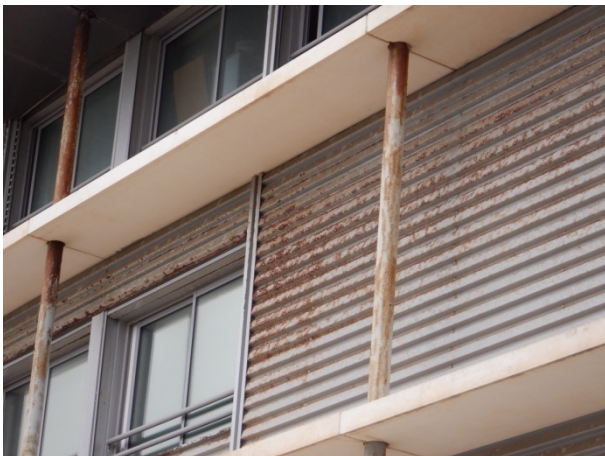
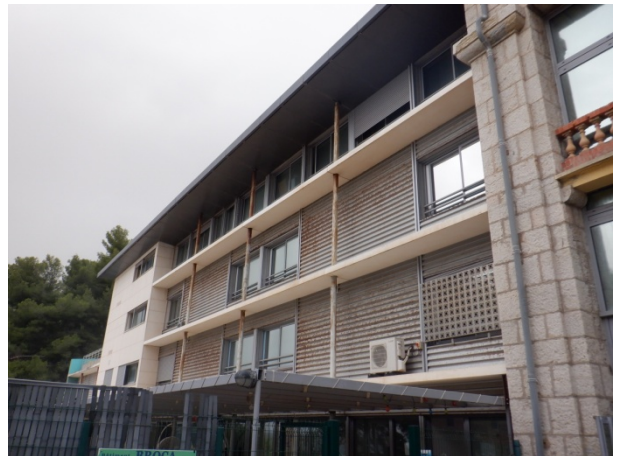
Enfin nous notons une corrosion généralisée sans grande perte de section à ce stade des descentes d'eau pluviale sur la façade Sud-Ouest.

Vue rapprochée DEP corrodées

Vue générale façade Sud-Ouest

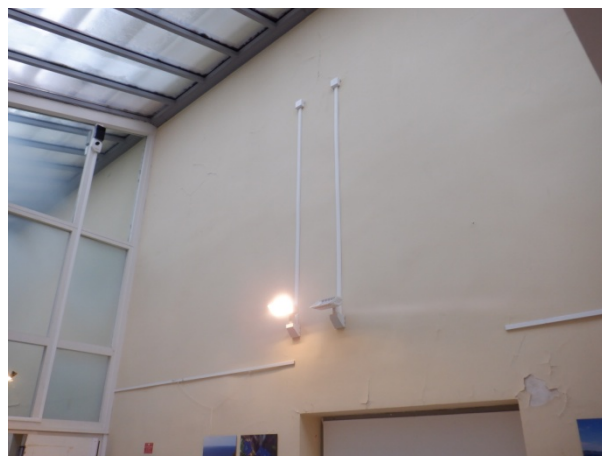
Nota : La façade Nord « originelle » est désormais un voile de refend intérieur visuellement de par l'extension réalisée antérieurement. Ce voile est en bon état de conservation et ne présente qu'un écaillage de la peinture à l'impact nul vis-à-vis de la tenue structurelle.

Vue générale ancienne façade Nord
