Hôpital San Salvador
4312 Route de l'Almanarre
BP 30080
83407 HYERES CEDEX

Affaire n° 351

**DIAGNOSTIC STRUCTUREL DES FAÇADES ET BALCONS DU BATIMENT HOTEL (POSTE 2)
DE L'HOPITAL SAN SALVADOR- HYERES**

RAPPORT DE DIAGNOSTIC

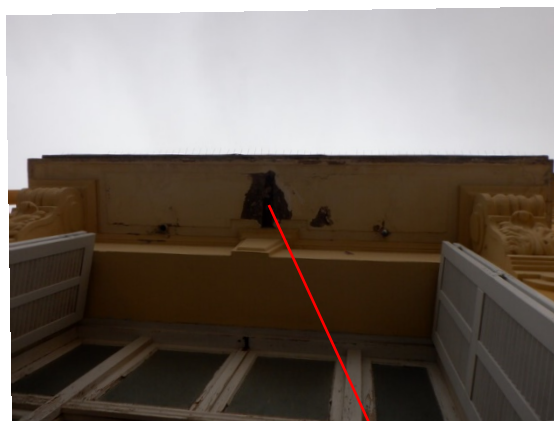
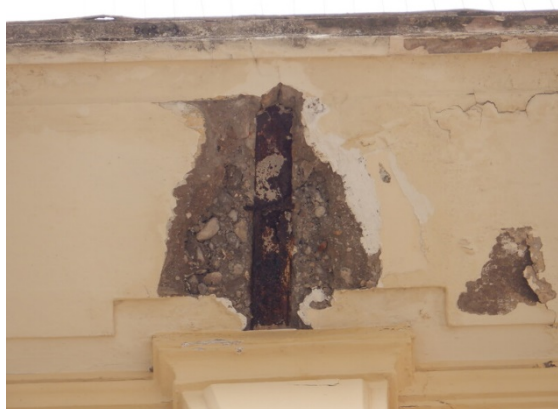
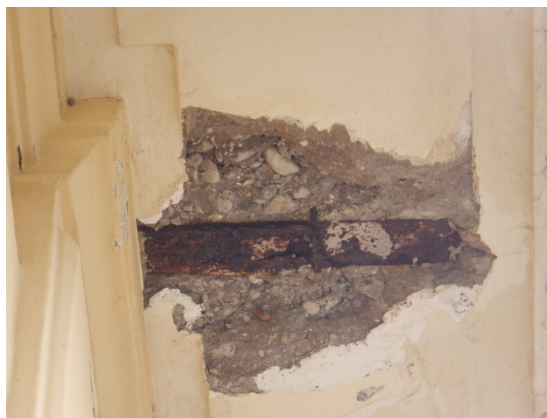
Nous observons un balcon présentant un éclat avec une armature apparente oxydée.

Ce balcon se trouve dans la partie PARROT du bâtiment HOTEL de l'hôpital au quatrième étage, sur la façade EST.

Nous nous sommes donc rendus au troisième étage afin d'obtenir une meilleure vue sur celui-ci. Il s'avère que la poutrelle métal est corrodée avec une perte de matière très faible.

Ainsi, il nous apparaît que la corrosion de la poutrelle est sans nul doute la conséquence de l'agressivité du milieu dans lequel elle se trouve. Effectivement, le bâtiment se trouvant à proximité de la mer est sujet aux embruns amenant des chlorures. Un enrobage trop faible de la poutrelle métallique a également participé à l'apparition de cette pathologie.

Éclat de béton du balcon

Détail de l'éclat de béton du balcon

Détail de la poutrelle corrodée du balcon

Il conviendra également de traiter le balcon du quatrième étage Sud présentant une poutrelle apparente corrodée. Ce traitement consistera en une purge soignée de la zone d'éclat avec un brossage vigoureux visant à éliminer tous les oxydes de la poutrelle suivi d'une passivation puis un ragréage.

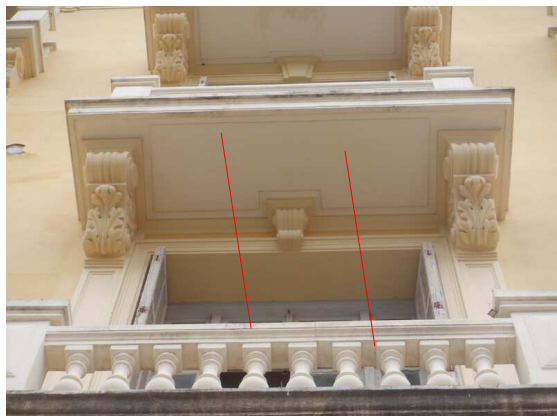
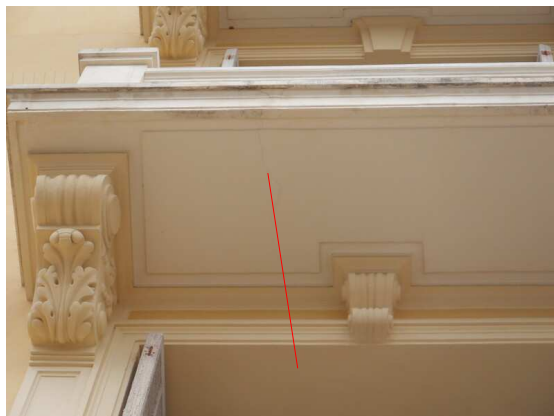
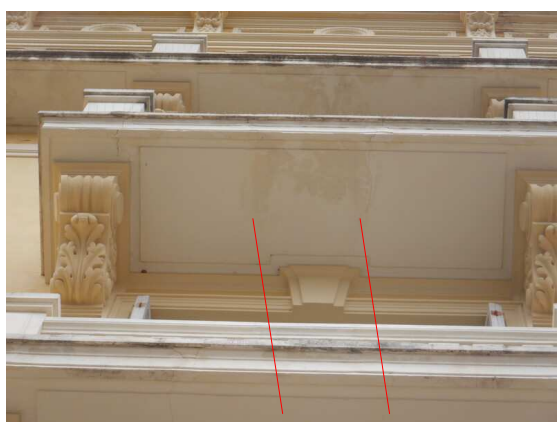
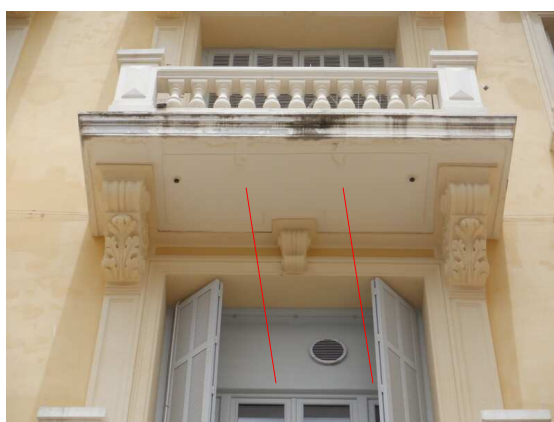
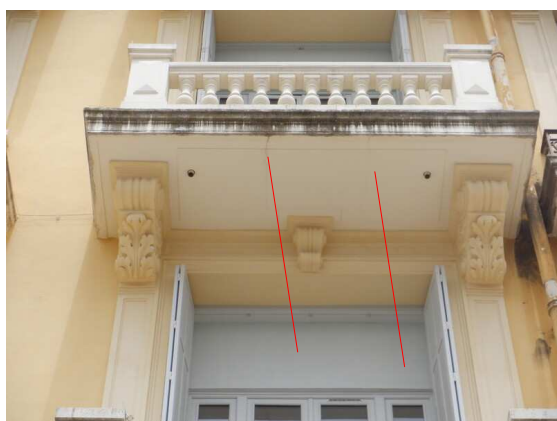
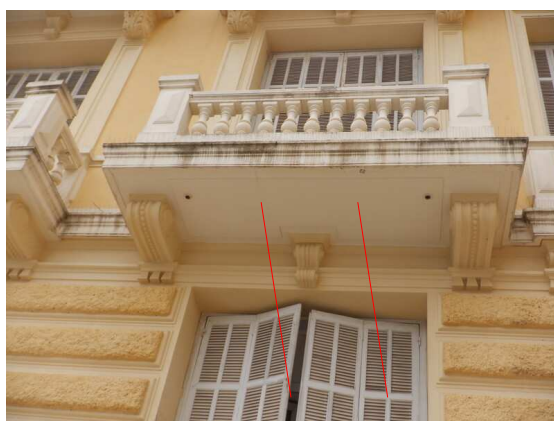
De manière générale, l'immense majorité des balcons présentent de fines fissures transversales en sous-face, probablement dues à un début de corrosion des poutrelles. Les balcons présentent également des traces de coulure sèche sur les retombées.

Fissures transversales en sous-face d'un balcon

Fissures transversales en sous-face d'un balcon et traces de coulure sèche sur la retombée

Fissures transversales en sous-face d'un balcon et traces de coulure sèche sur le retombée

Le traitement des fissures (probablement causées par une corrosion des poutrelles) en sous-face des balcons sera également à prévoir. Ces fissures seront traitées en les purgeant puis en brossant les poutrelles puis passivant et ragréant ces dernières.

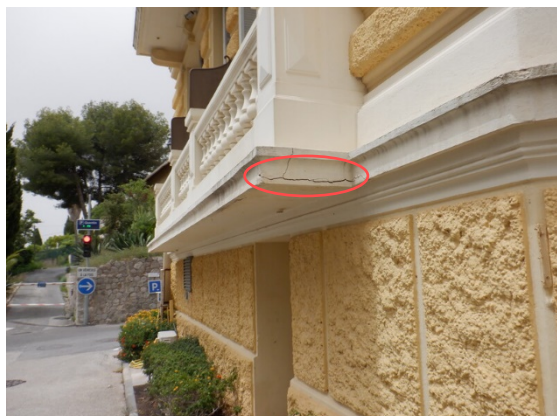
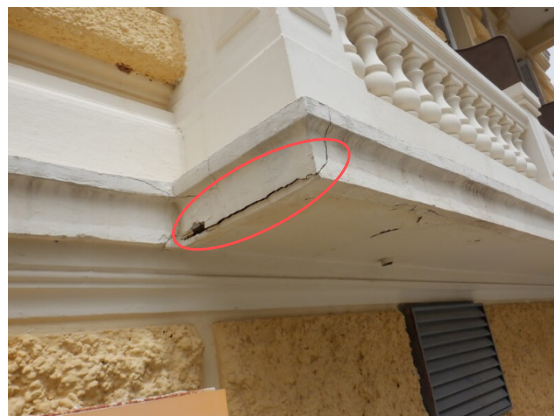
Le balcon du 1^{er} étage en face SUD de la partie PARROT présente deux éclats de béton d'angle. Ce désordre ne représente pas de risque structurel à ce stade. Cependant il présente un risque pour la sécurité des passants.

Éclat d'angle du balcon du 1^{er} étage

Il conviendra de purger les deux gonflements des balcons du premier étage ainsi que le gonflement du balcon Ouest de M. Morgan afin de supprimer tout risque de heurt pour le personnel hospitalier et les pensionnaires du site. Cette purge devra être suivie d'un brossage vigoureux visant à éliminer tous les oxydes de la poutrelle, d'une passivation et d'un ragréage.

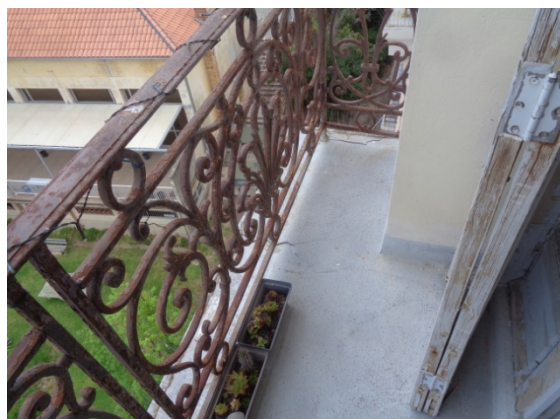
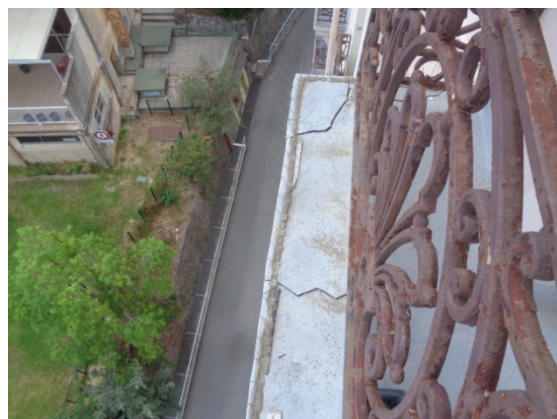
Lors de notre visite complémentaire, nous avons visité le balcon côté Ouest de l'appartement de M. Morgan situé au 4^{ème} étage du bâtiment. Ce balcon présente un éclat important au niveau d'un angle. Cet éclat n'est pas susceptible de remettre en jeu la tenue structurelle du balcon à court terme mais induit un risque de chute de maçonnerie et donc de heurt pour les piétons et les utilisateurs des balcons inférieurs. Il conviendra donc de prévoir dans les meilleurs délais sa purge au titre de la sécurité des personnes.

Vue générale éclat béton sur balcon

Vue rapprochée éclat béton sur balcon

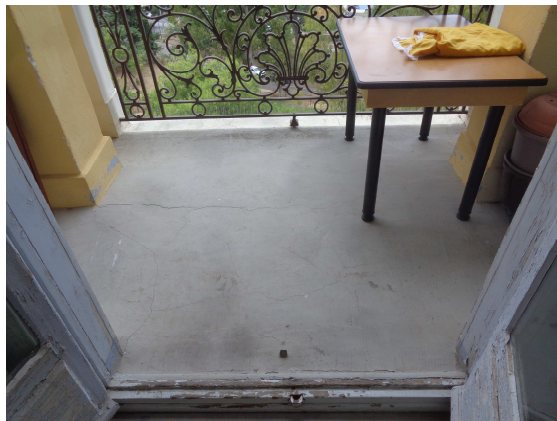
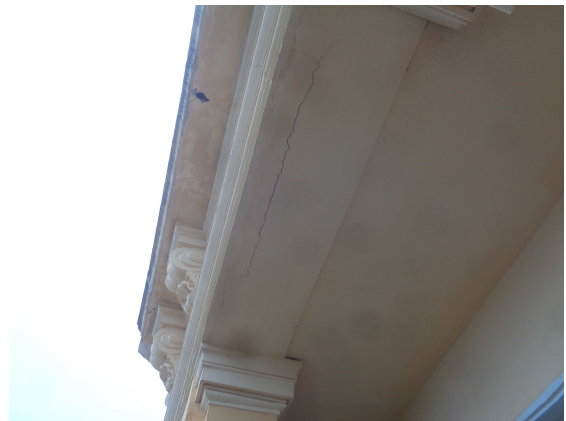
Nous avons également visité le balcon de M. Morgan côté Sud qui présente une fissuration sur sa surface et en sous-face. La fissuration en sous-face est sans nul doute la conséquence d'une corrosion d'un élément métallique qui vient pousser la maçonnerie et occasionner cette fissuration. Là-également le balcon ne présente pas de risque de ruine à brève échéance mais pourra à terme occasionner un risque de chute de maçonnerie.

*Vue générale fissuration sur balcon*

*Vue générale fissuration sous balcon*

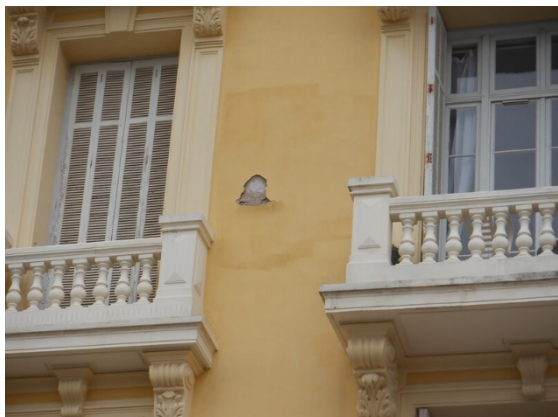
Décollement de l'enduit sur la façade NORD

Pour les façades, il sera à prévoir un ravalement complet en débutant par une recherche soigneuse (par sonnage au marteau) de toutes les zones de décollement de l'enduit afin de les purger intégralement. Cette façade devra être ravalée avec des matériaux respirants tels des enduits à la chaux.

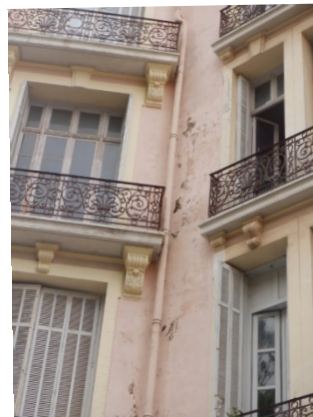
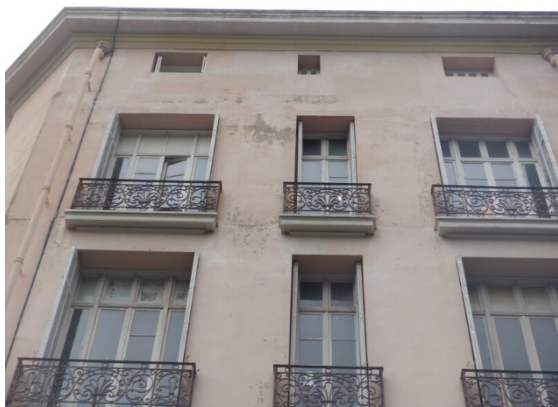
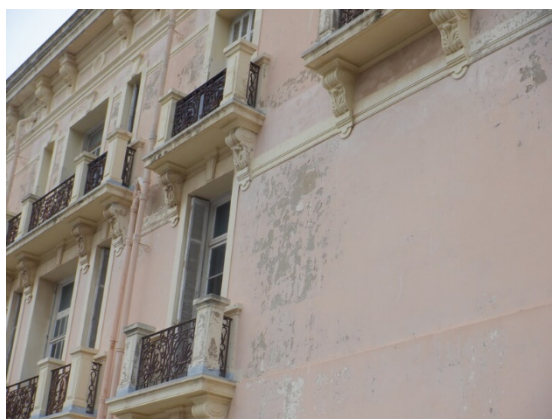
Écaillage de la peinture sur la façade EST

Écaillage de peinture sur la façade EST

Écaillage de la peinture sur la façade OUEST (côté Château)

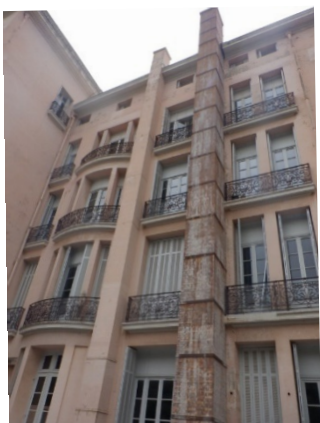
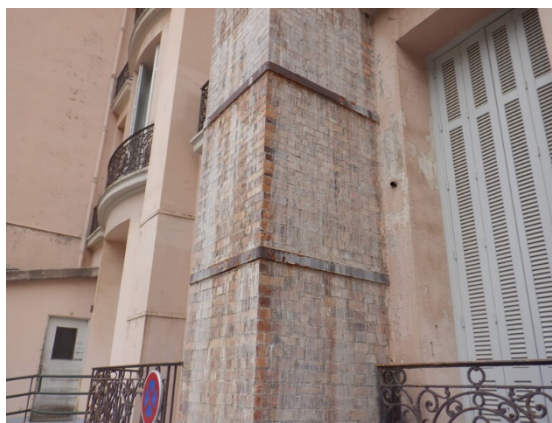
Sur la façade NORD est accolée une gaine technique en briques creuses cerclée de plats métalliques. Ces cerclages sont oxydés mais restent en bon état général.

Vue générale de la gaine technique sur la façade NORD

Détail sur les cerclages oxydés de la gaine technique

Par la même occasion le brossage et la remise en peinture anticorrosion des garde-corps et fixations de la gaine technique devront être réalisés.

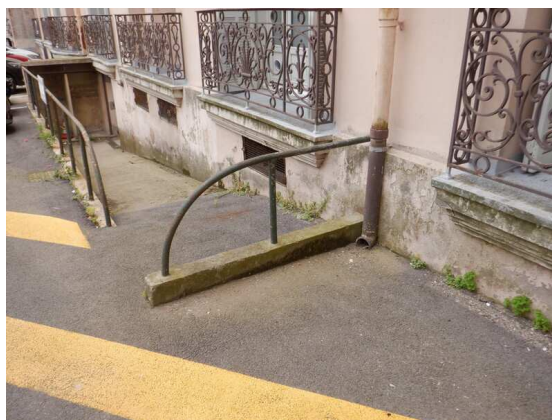
De même, sur la façade NORD se trouve une descente d'eau pluviale se déversant directement en pied de la façade qui amène de l'humidité et de la végétation.

Gouttière en façade NORD se déversant en pied de façade

Concernant la descente d'eau de la façade NORD, il conviendra de la dévier afin d'éviter le déversement d'eau au pied de la façade.

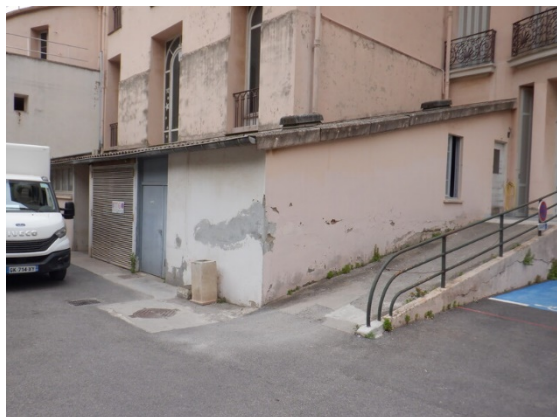
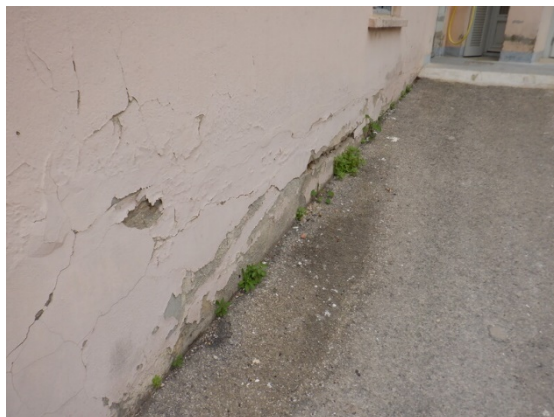
Toujours sur la façade NORD et accolée à la face OUEST du Château se trouve une annexe de construction récente (type : brique). Celle-ci présente des fissures sur les murs, probablement liées à une problématique d'infiltration d'eau et de vieillissement des briques en façade. Une légère problématique d'assise de fondation peut également expliquer l'occurrence de ces pathologies. On notera de nouveau le vieillissement de l'enduit avec des zones de décollement et un écaillage généralisé de la peinture.

Vue générale de l'annexe côté NORD

Décollement de l'enduit, écaillage de la peinture et fissure sur le mur en brique de l'annexe

Enfin, l'annexe côté NORD pourra également faire l'objet d'un ravalement en même temps que le bâtiment principal. Il conviendra toutefois de garder à l'esprit que cette annexe est en brique et sera probablement à déposer et à reconstruire à terme car d'une durabilité moindre que le bâtiment principal.

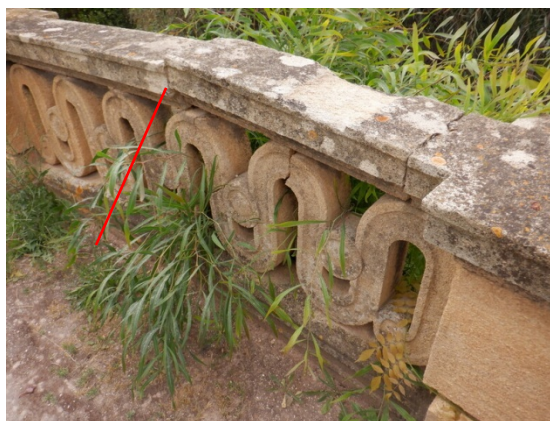
En premier lieu, nous remarquons des zones ponctuelles de différences altimétriques avec fractures des pierres de couronnement supérieur. Celles-ci sont expliquées par la présence de végétation (arbuste) prenant place entre la partie supérieure du mur et les pierres de couronnement inférieures.

Décalage altimétrique des pierres de couronnement

Concernant le mur de soutènement, il conviendra de le dévégétaliser de manière régulière (1 fois par an) afin d'assurer sa pérennité dans le temps.

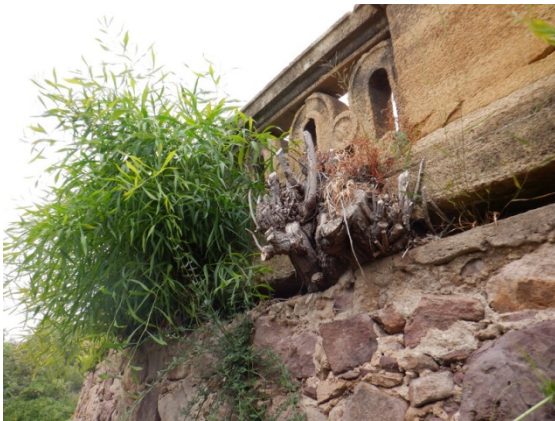
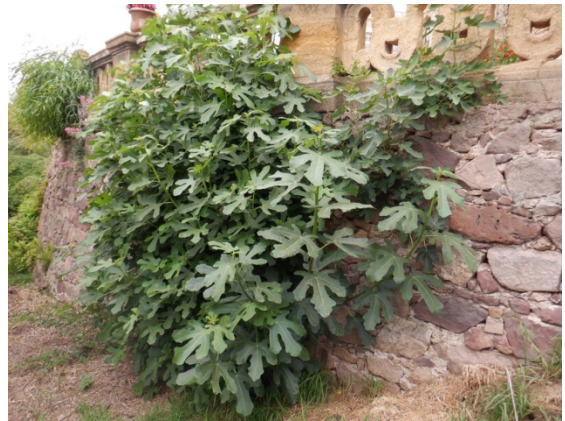
D'une manière générale, l'ouvrage est colonisé par une végétation (en particulier de vigoureux figuiers).

Présence d'une souche dans le mur de soutènement et du dispositif de retenue

Présence de végétation dense sur le mur de soutènement

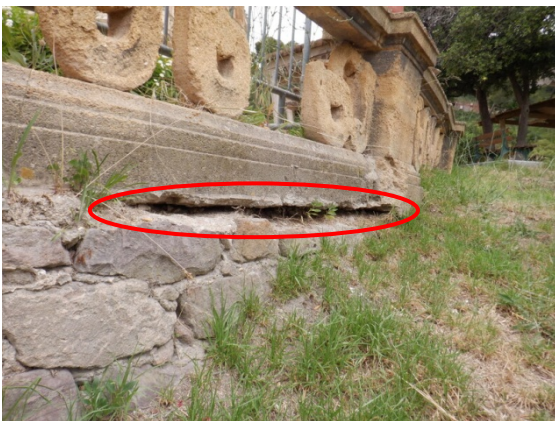
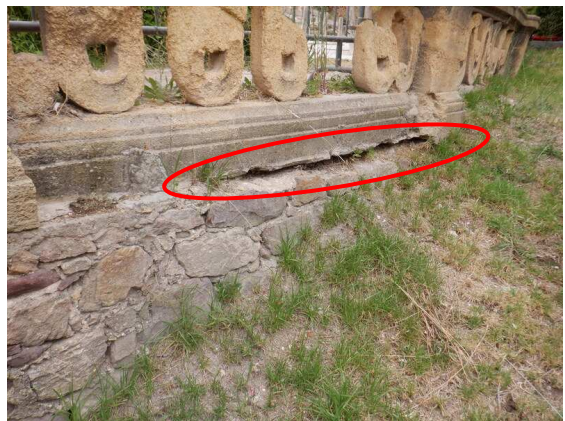
Côté EST, un léger affouillement est présent sous les dispositifs de retenue sans gravité.

Léger affouillement côté EST du mur de soutènement

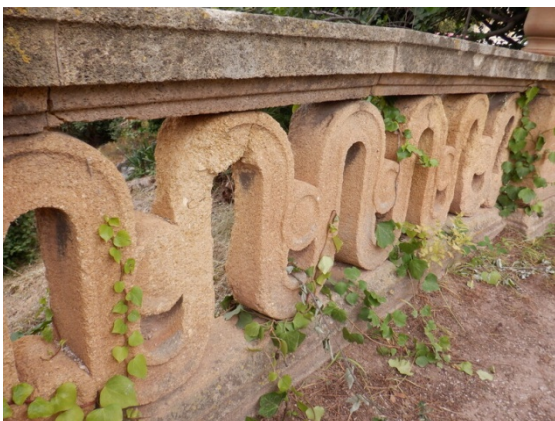
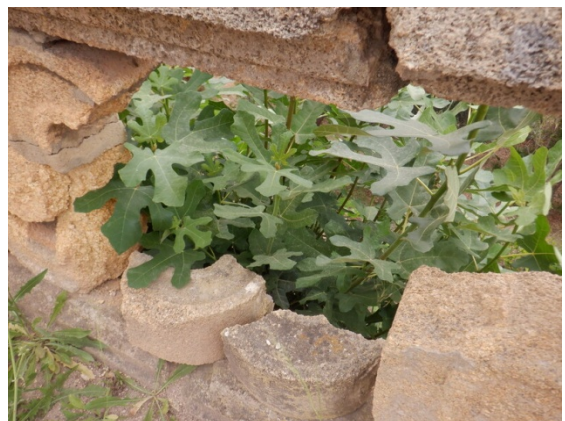
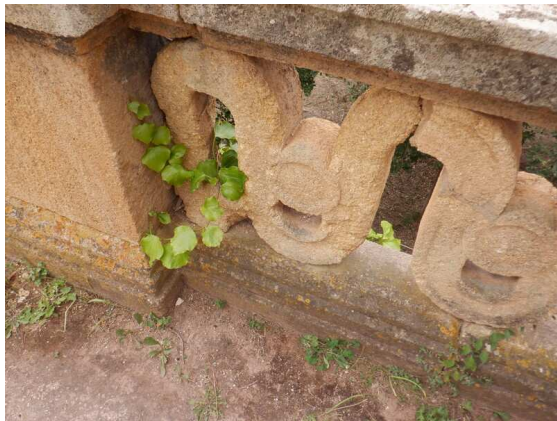
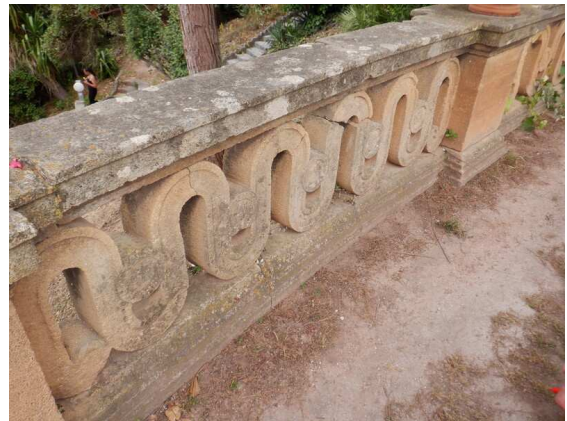
De manière générale, les barreaudages sont érodés du fait de l'environnement agressif dans lequel ils se trouvent. Certains présentent des zones de dislocation totale.

Érosion des barreaudages

Dislocation des barreaudages

*Érosion des barreaudages*

Le remplacement des barreaudages disloqués est à prévoir de manière urgente afin d'assurer la sécurité des utilisateurs.

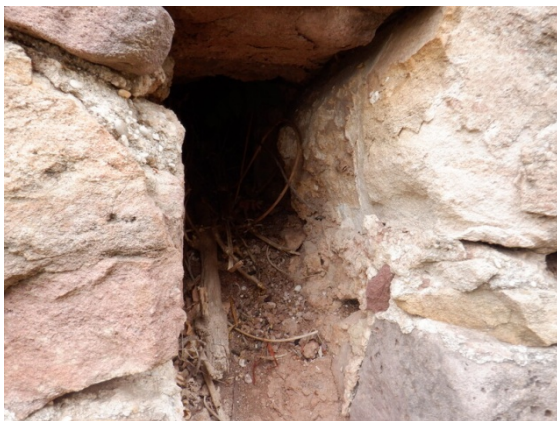
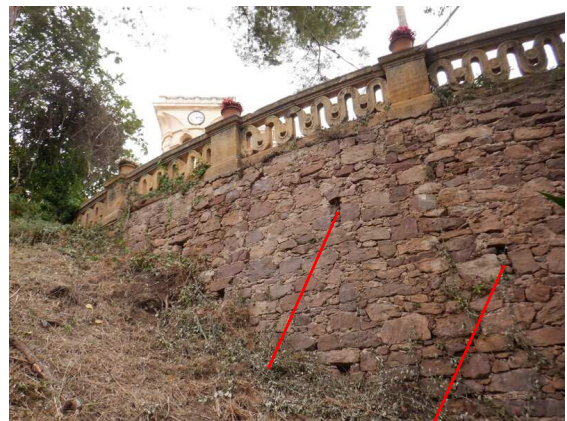
Signalons toutefois que le mur est équipé de barbacanes qui sont un dispositif important pour la pérennité du mur de soutènement. Ces dernières s'avèrent être en bon état et ne sont ni effondrées ni obstruées.

*Exemple de barbacane du mur de soutènement*

*Vue générale du mur de soutènement avec barbacanes*

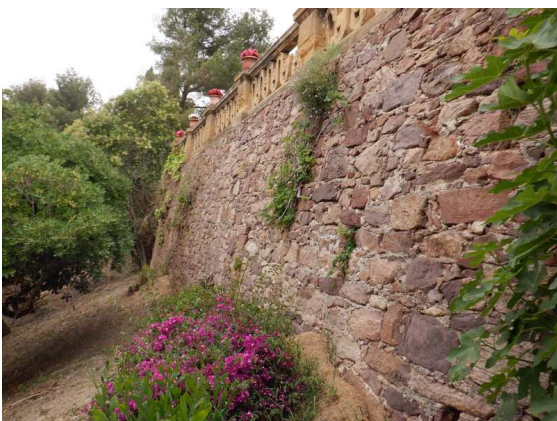
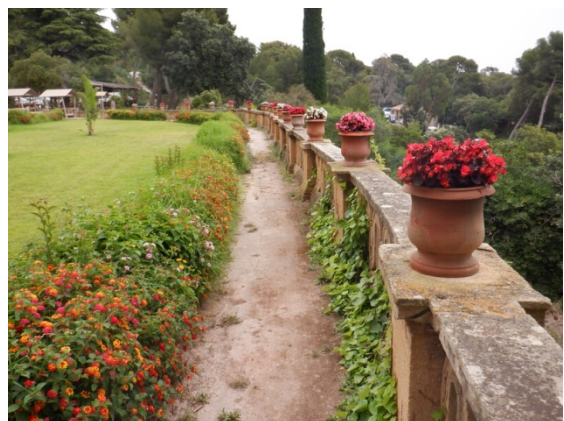
D'autre part, les zones d'influences supérieure et inférieure ne présentent pas de tassement/glissement de terrain et nous n'avons pas remarqué de basculement du mur.

*Vue générale de la zone d'influence inférieure*

*Vue générale de la zone d'influence supérieure*
