La Garde, le 30 juillet 2024

Affaire n° 351

**DIAGNOSTIC STRUCTUREL DU CHATEAU (POSTE 1) DE L'HOPITAL SAN SALVADOR-
HYERES**

RAPPORT DE DIAGNOSTIC

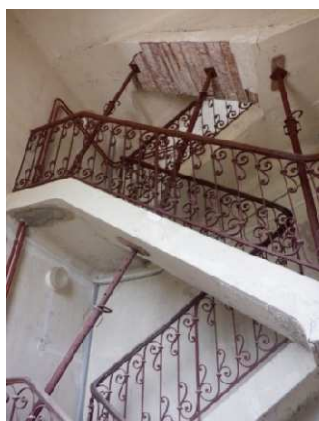
Nous avons démarré par l'inspection de l'escalier bois d'accès au clocher dont l'utilisation a été interdite par la direction. Cet escalier présente des fissures et des gonflements en sous-face que nous avons entrepris de sonder.

Vue générale de l'escalier du clocher

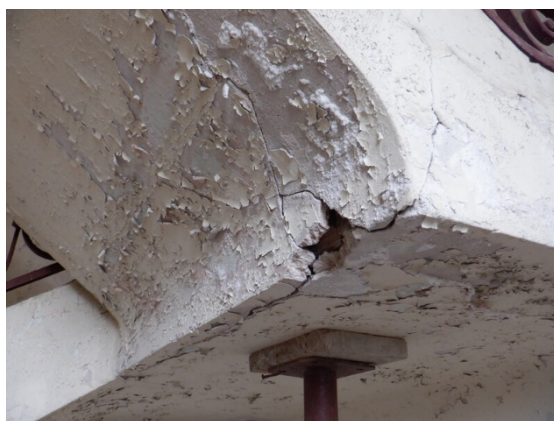
Les fissures et les gonflements ne touchent donc que l'épaisse couche de plâtre recouvrant l'escalier qui a été altérée par de récurrentes infiltrations d'eau.

Vue rapprochée gonflement plâtre

Concernant l'escalier du clocher nous préconisons d'effectuer une purge complète du plâtre visiblement instable ou fissuré. Un contrôle des bois devra être effectué à ce moment précis et le remplacement des éventuels éléments altérés devra être conduit (aucun élément altéré constaté lors de notre visite). Enfin, l'escalier devra être réenduit avec du plâtre manuel type Plafer Max 857 © ou équivalent.

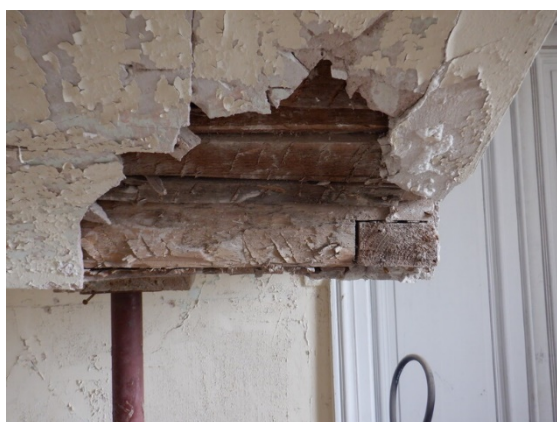
Sondage numéro 1

Ces sondages nous permettent de constater que la structure bois de l'escalier est en bon état de conservation. En effet, les bois présentent une visible dureté et cohésion y compris au niveau de la zone écroutée.

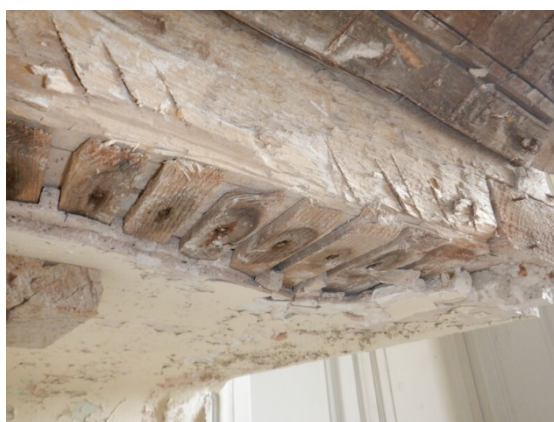
Vue rapproché sondage numéro 1

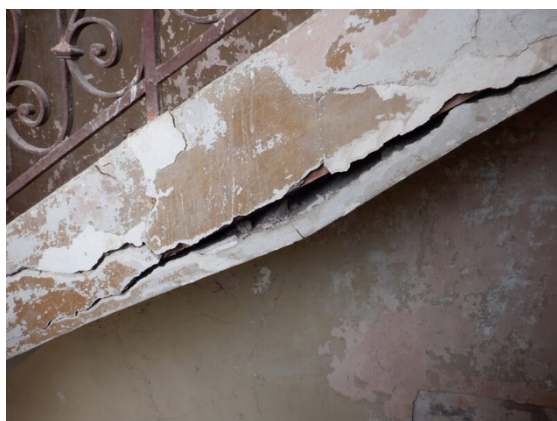
Décollement du plâtre

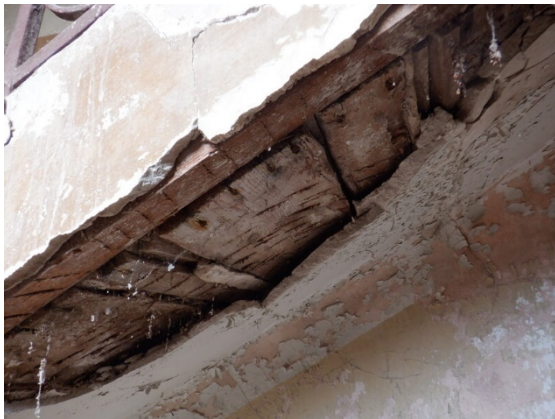
*Vue rapprochée sondage n°2*

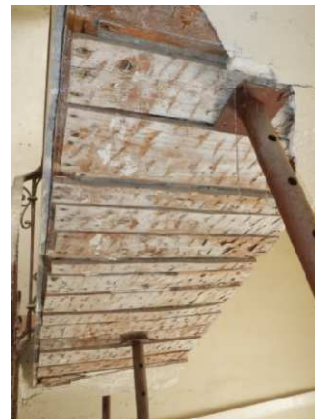
*Vue rapprochée zone écroulée*

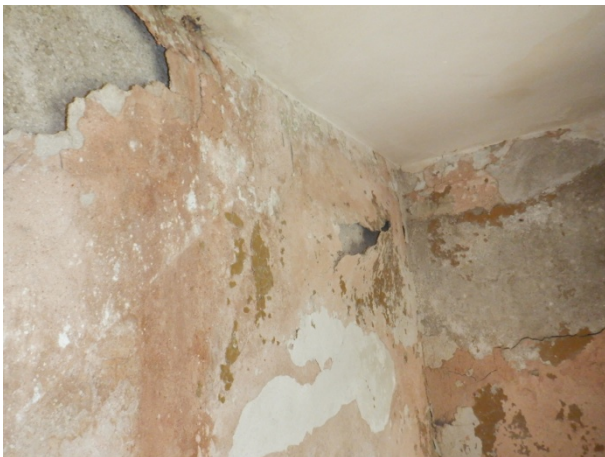
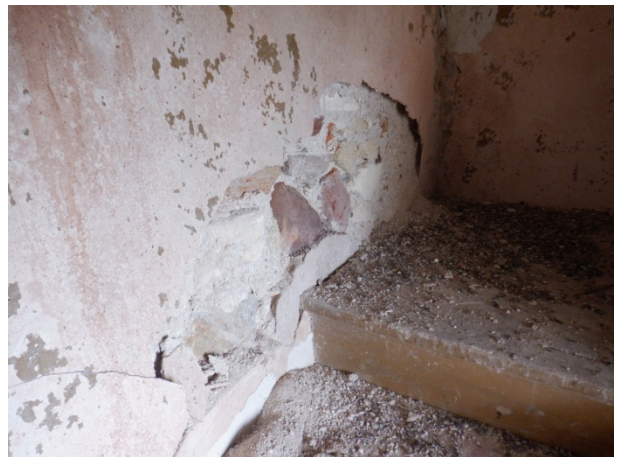
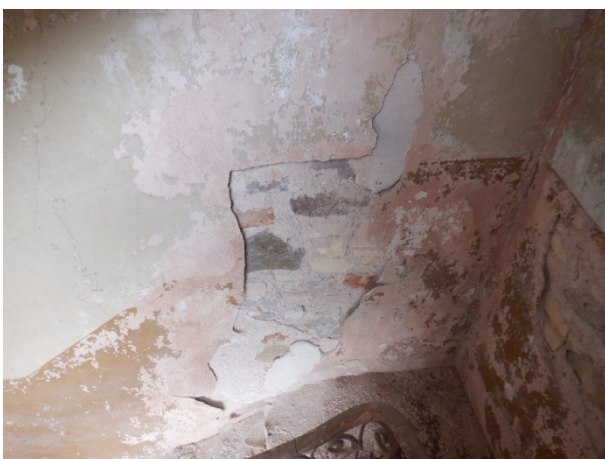
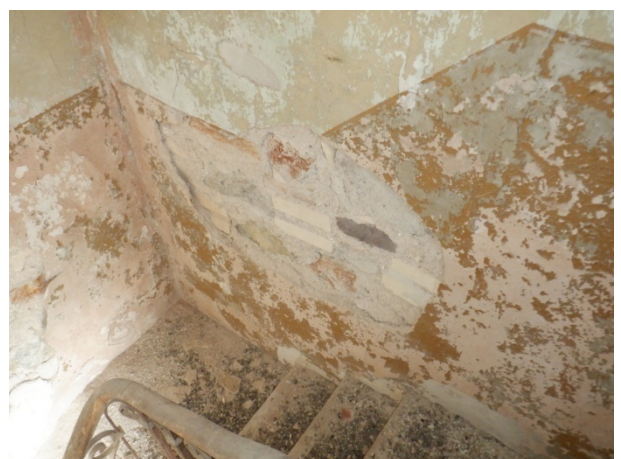
Les infiltrations d'eau ont également eu pour conséquence de provoquer un écroulement en partie supérieure des voiles de pierres maçonnées de la cage d'escalier.

*Vue rapprochée écroulement sur voile*

*Vue générale écroulement sur voile*

Une reprise des enduits écroulés de la cage d'escalier devra être réalisée après la purge des enduits non adhérents. Cette reprise devra obligatoirement être effectuée avec des enduits respirants à base de chaux.

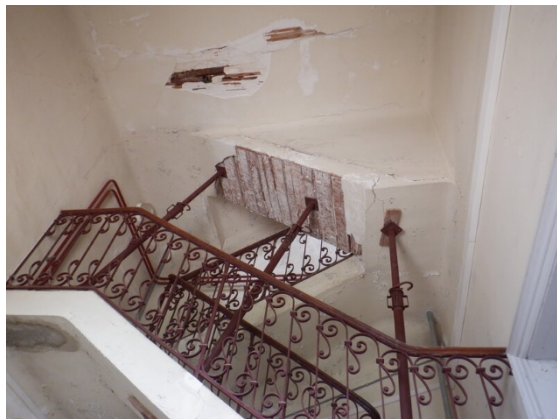
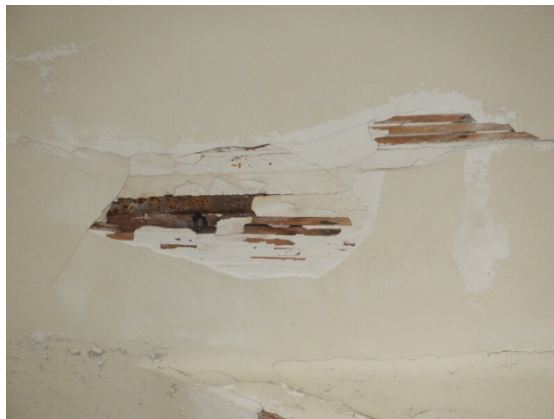
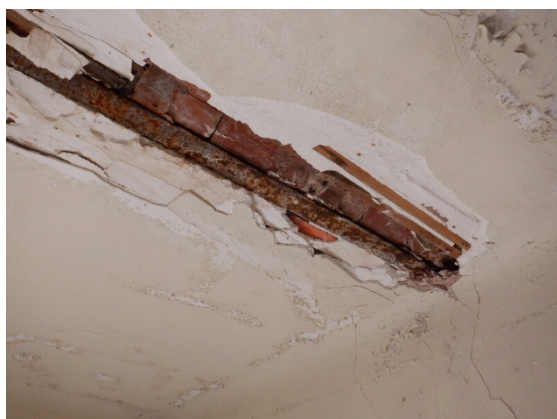
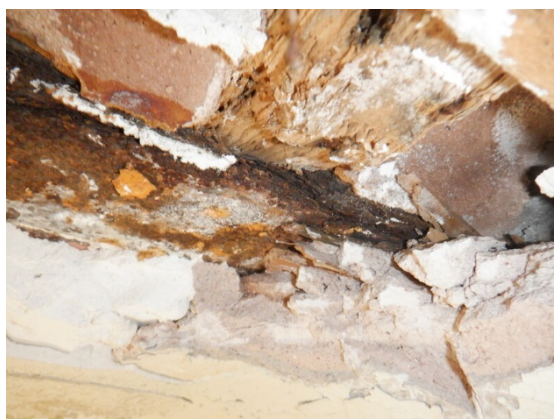
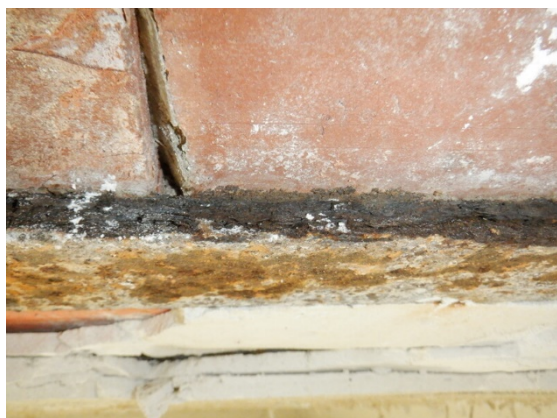
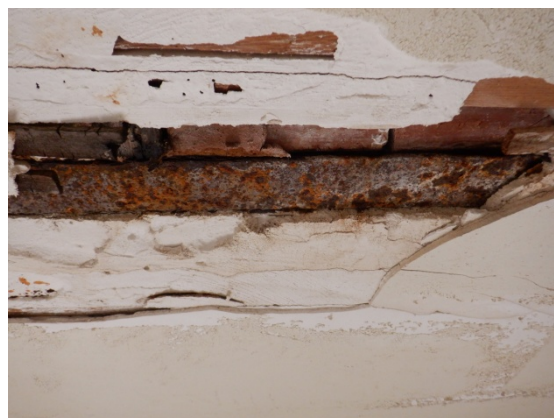
Nous avons également remarqué sur la sous-face du plancher haut du 1^{er} étage une fissuration et un décollement du plâtre laissant apparaître une poutrelle. Une nouvelle fois, il s'agit des conséquences des infiltrations d'eau.

Après sondage, il s'avère que la poutrelle présente en partie courante une oxydation avec faible perte de section et un début de corrosion feuilletante au niveau de son encastrement.

Vue générale poutrelles oxydées

Vue rapprochée poutrelles oxydées

Vue rapprochée sondage

Vue rapprochée encastrement poutrelle

Vue rapprochée poutrelle en partie courante

Vue rapprochée poutrelle oxydée

D'autre part, le plancher voutain de la cage d'escalier devra faire l'objet d'un déplâtrage suivi d'un efficace brossage des poutrelles puis d'une passivation et d'un réenduisage de ces dernières.

Nous préconisons d'effectuer l'ensemble de ces travaux d'ici 2 ans.

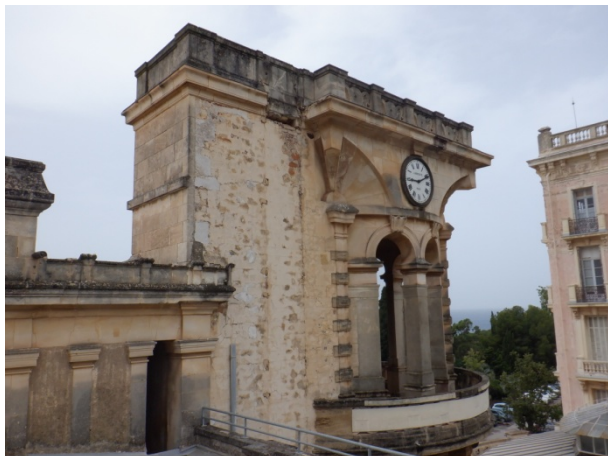
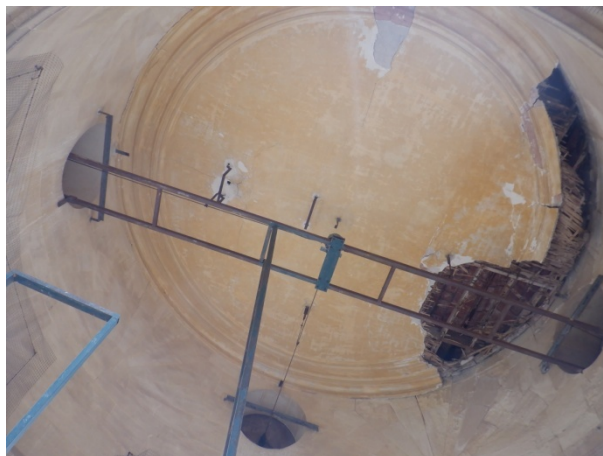
Nous avons tout d'abord remarqué l'effondrement partiel du faux-plafond en canisse laissant apparaître le plancher (voutain brique et poutrelle métallique) sous toiture du clocher. Cet effondrement partiel est probablement la conséquence d'infiltrations d'eau.

Vue générale clocher

Vue générale sous-face plafond canisses

Il conviendra également de purger les canisses effondrés au droit du clocher puis de prévoir une vérification du plancher voutain afin de s'assurer de son état de conservation au préalable des travaux de reprise de l'étanchéité. En effet, un plancher trop altéré pourrait s'avérer dangereux pour les intervenants et s'il s'avère trop altéré pour être conservé il n'est pas judicieux de prévoir la réfection de son étanchéité.

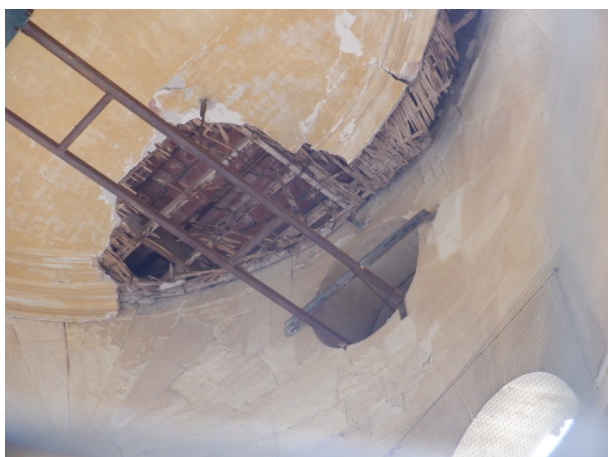
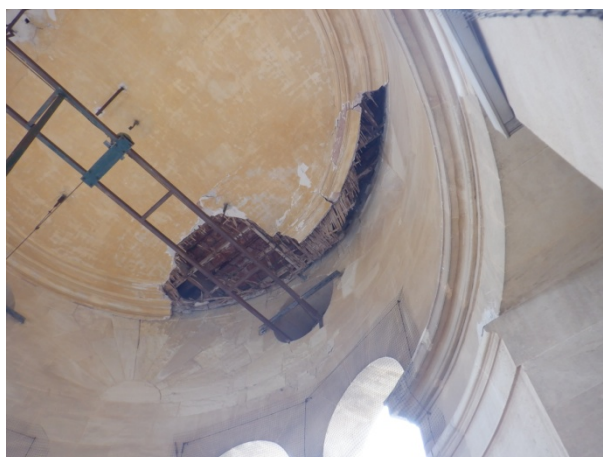
Vue rapprochée effondrement partiel

Nous préconisons d'effectuer ces actions dans les meilleurs délais.

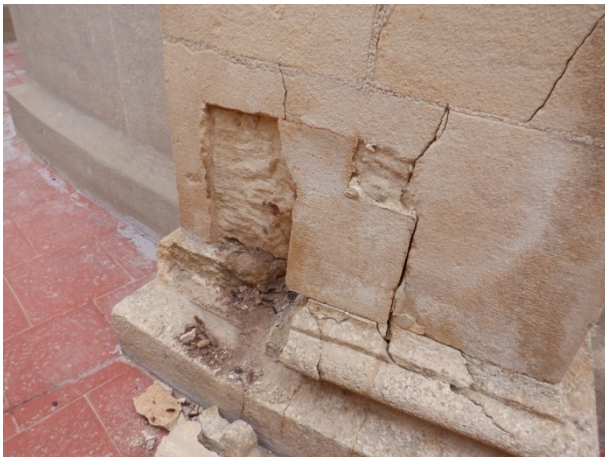
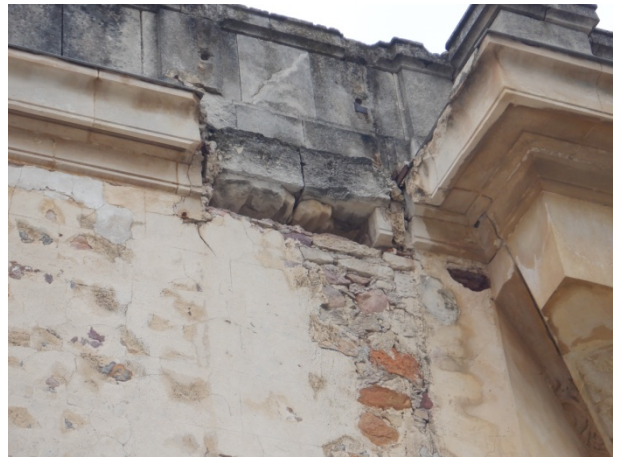
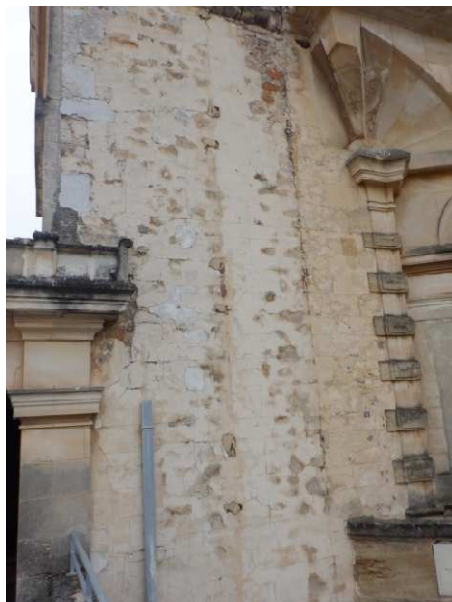
Nous avons également noté le décrochement d'une pierre décorative sur la façade Nord du clocher et un écroutage généralisé de l'enduit des façades du clocher.

L'ensemble de ces pathologies apparaissent causées par un manque d'entretien couplé aux conditions extérieures agressives (bord de mer).

*Vue rapprochée écrouitage sur voile*

*Vue générale façade écrouitée*

Les façades du clocher sont à purger afin de s'assurer de l'état général des pierres et joints puis à enduire avec un mortier à base de chaux. On profitera de cette phase de travaux pour vérifier l'intégralité des pierres d'ornement en partie haute et remplacer la pierre manquante. Il conviendra également de prévoir les sujétions d'étanchéité pour ces façades.

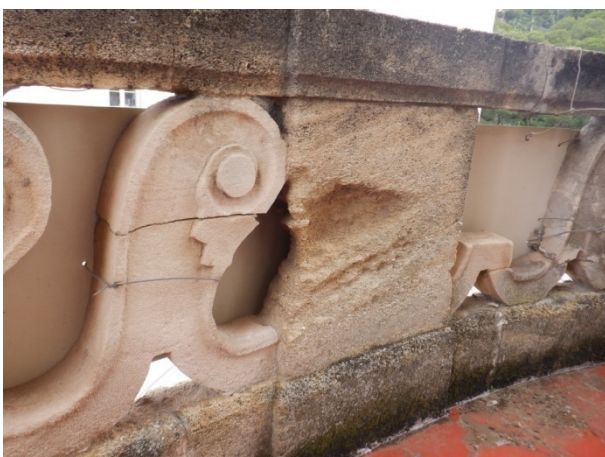
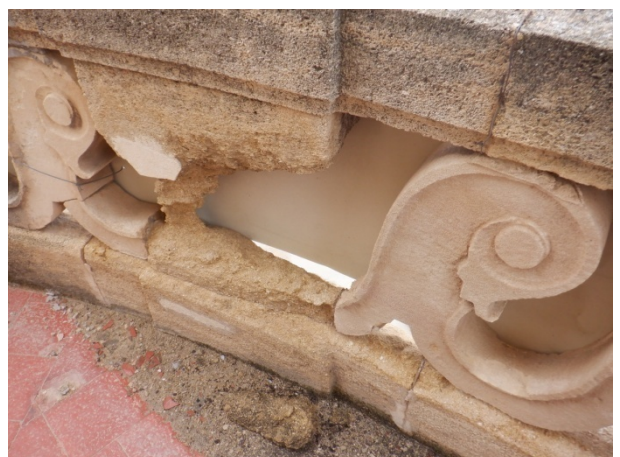
Par ailleurs, nous observons l'érosion des barreaudages (éléments situés entre la lisse supérieure et la lisse inférieure du garde-corps). Ces défauts sont également causés par une absence d'entretien et les conditions extérieures agressives. Précisons que ces barreaudages sont probablement constitués de pierre du Gard.

*Vue rapprochée érosion sur barreaudage*

Il conviendra également de traiter les barreaudages des garde-corps.

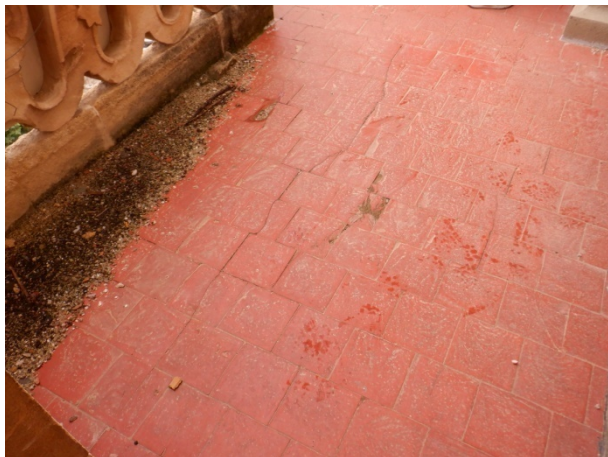
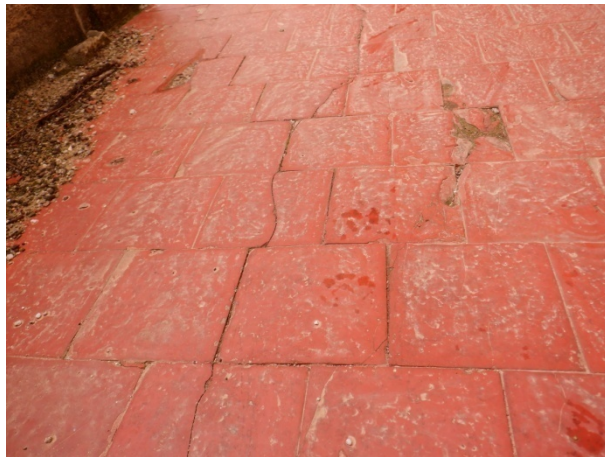
Enfin, il s'avère que la toiture terrasse de la zone clocher ne comporte vraisemblablement pas d'étanchéité sous carrelage. D'autre part, nous constatons la présence de fissures sur les terres cuites de la toiture terrasse et de stagnation d'eau. L'ensemble de ces éléments expliquent sans nul doute la survenance des infiltrations d'eau observée dans la zone escalier (cf. paragraphe précédent).

Vue générale fissure sur terres cuites

Vue rapprochée fissure sur terre cuite

La toiture terrasse du clocher devra être reprise afin de créer des formes de pente et des exutoires reliés au pluvial afin de résorber les stagnations d'eau. Les terres cuites devront également être déposées et une étanchéité sous carrelage devra être prévue.

Nous préconisons d'effectuer ces travaux d'ici 1 an.

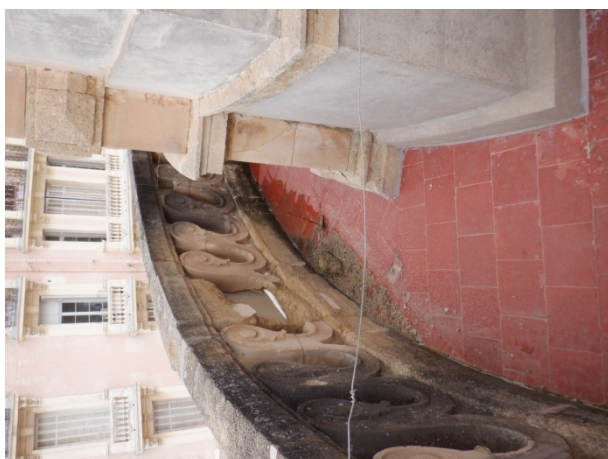
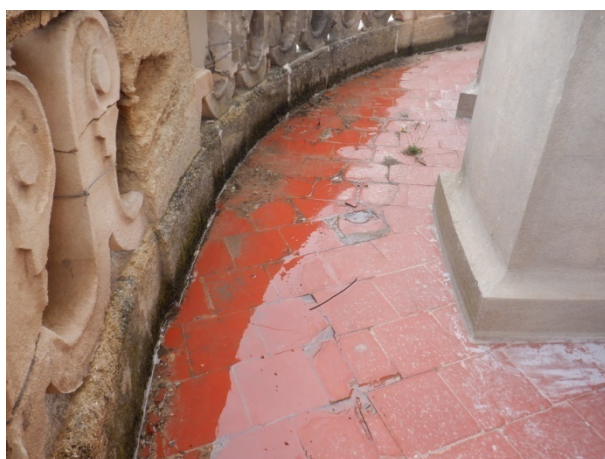
Vue générale stagnation d'eau

Vue rapprochée stagnation d'eau

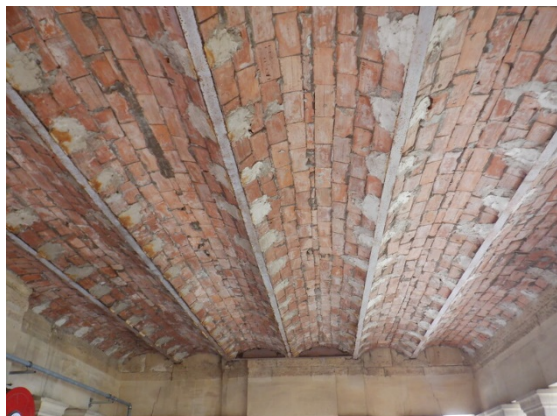
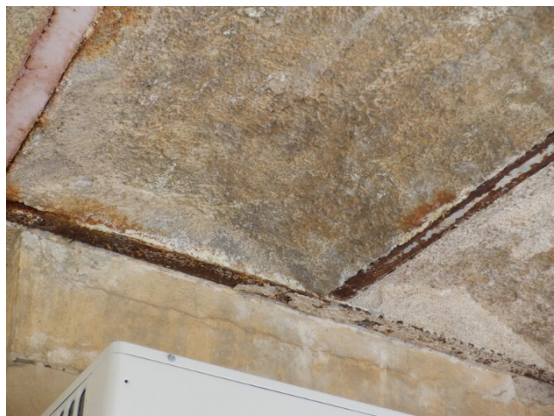
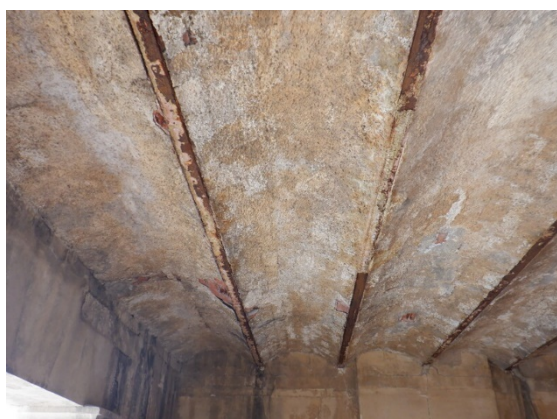
Ces planchers voutains présentent tous une corrosion généralisée sans perte notable de section en partie courante et avec ponctuellement un début de corrosion feuilletante au niveau des encastremements.

Vue générale sous-face tour Sud/Ouest

Oxydation des poutrelles tour Sud/Est

Oxydation des poutrelles tour Nord/Est

Concernant les planchers voutains et poutrelles métalliques des tours du château, il conviendra de prévoir un brossage soigneux avant la mise en œuvre soignée d'une peinture anticorrosion.

Nous préconisons d'effectuer l'ensemble de ces travaux d'ici 2 ans hormis la reprise de l'étanchéité que nous préconisons d'effectuer d'ici 6 mois.

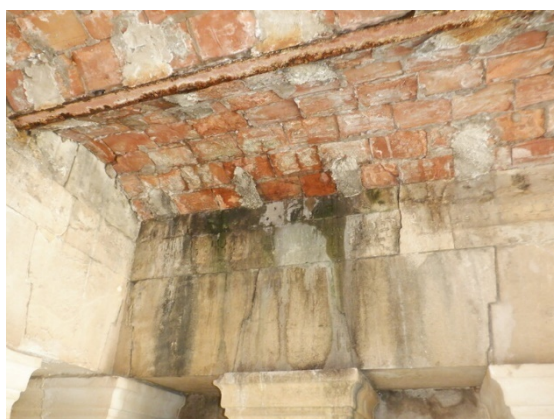
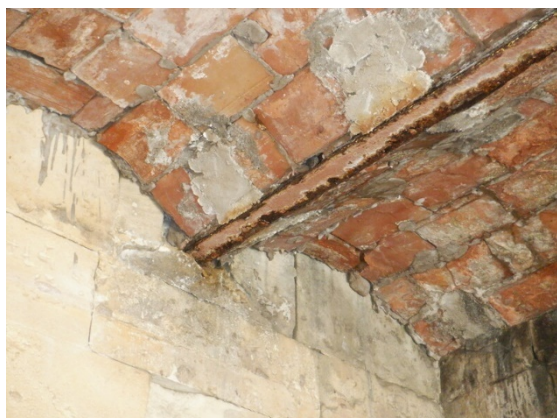
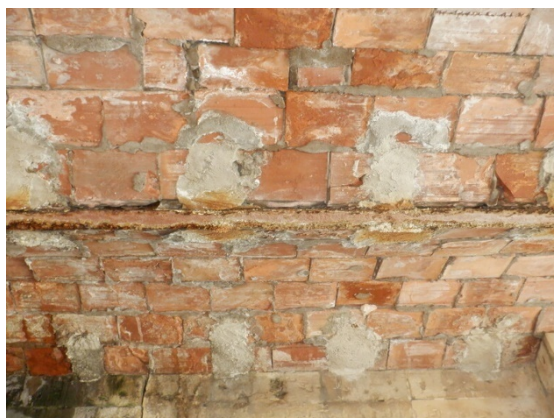
Nous avons également noté un goutte-à-goutte sur le plancher voutain de la tour Nord/Ouest, ce qui est le signe d'une défaillance de l'étanchéité de cette dernière.

Zone de goutte-à-goutte tour Nord/Ouest

Poutrelle impactée par le goutte-à-goutte

Il conviendra également de reprendre dans un premier temps l'étanchéité au droit de la zone de goutte-à-goutte pour la toiture Nord-Ouest puis l'ensemble des étanchéités à terme.
