## RAPPORT DE REPERAGE DES MATERIAUX ET PRODUITS CONTENANT DE L'AMIANTE AVANT REALISATION DE TRAVAUX DANS UN IMMEUBLE BÂTI

Référence rapport	60430-1	Commande : 4511042968 du 28/08/2024
Adresse du site	137, boulevard Macdonald 75019 PARIS	
Type	Hôpital	
Zone de travaux	Toiture	
Date de construction / Permis de construire	NC	
Localisation	Bât : Blanchisserie APHP Etage : Terrasse n° 2	
N° de lot(s) copropriété	-	
Références client	Immeuble : Blanchisserie APHP	Lot gestion : -

Réfection totale de l' étanchéité

Toiture terrasse n° 2

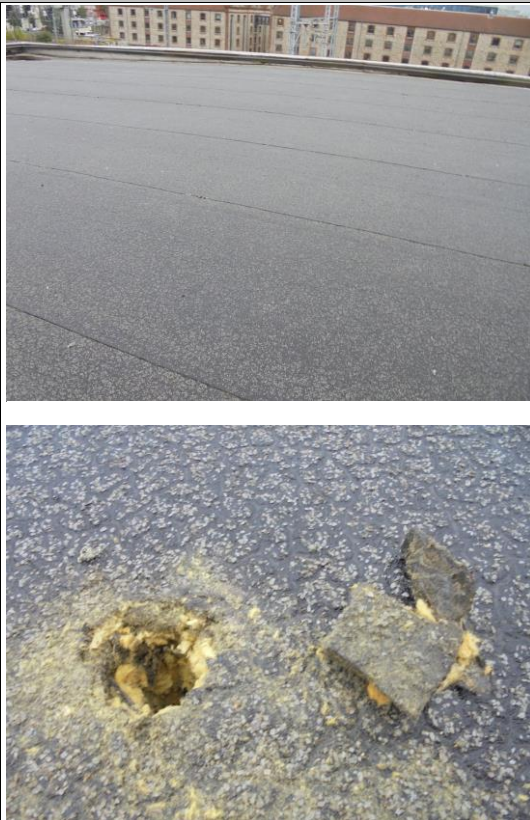
### Matériau / Produit N°1 : Etanchéité

Conclusion	Matériau ne contenant pas d'amiante

Description	Etanchéité bitumineuse type ardoisé	
Critère de décision	Analyse laboratoire : rapport d'essai joint au présent rapport.	
Localisation / ZPSO		
TOITURE : TOITURE

ANALYSE				
Réf pré.	Emplacement pré.	Date	Couche / type produit	Résultat
BIT1-1	TOITURE	24/09/2024	Etanchéité bitumineuse type ardoisé	ABSENCE
BIT1-2	TOITURE	24/09/2024	Etanchéité bitumineuse type ardoisé	ABSENCE

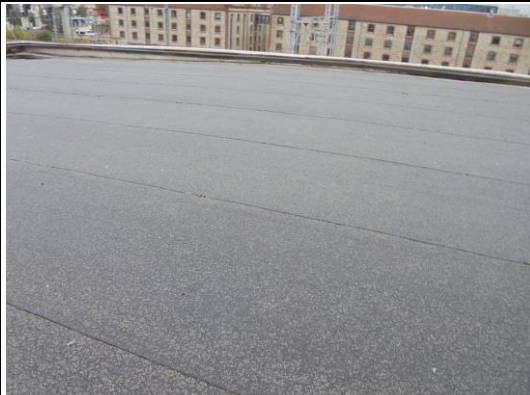
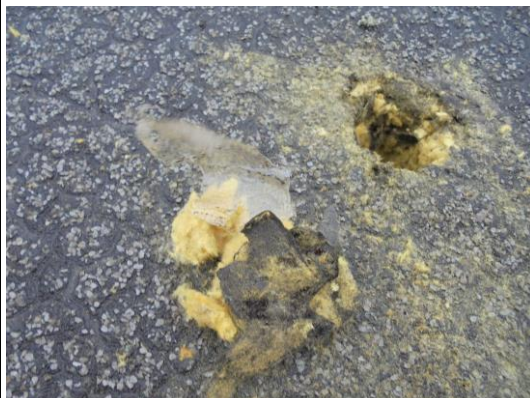
## Matériau / Produit N°2 : Etanchéité

Conclusion	Matériau ne contenant pas d'amiante

Description	Etanchéité lisse + isolant laine de roche	
Critère de décision	Analyse laboratoire : rapport d'essai joint au présent rapport.	
Localisation / ZPSO		
TOITURE : TOITURE

ANALYSE				
Réf pré.	Emplacement pré.	Date	Couche / type produit	Résultat
BIT2-1	TOITURE	24/09/2024	Etanchéité lisse + isolant laine de roche	ABSENCE
BIT2-2	TOITURE	24/09/2024	Etanchéité lisse + isolant laine de roche	ABSENCE

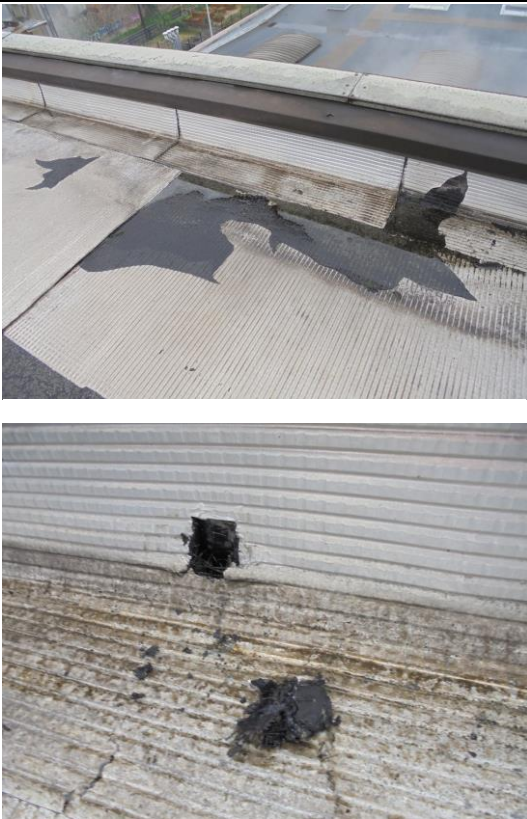
Matériau / Produit N°3 : Etanchéité		
Conclusion	Matériau ne contenant pas d'amiante	
Description	Etanchéité type pax alu en remontée sur acrotère et lanterneaux	
Critère de décision	Analyse laboratoire : rapport d'essai joint au présent rapport.

ANALYSE				
Réf pré.	Emplacement pré.	Date	Couche / type produit	Résultat
BIT3-1	TOITURE	24/09/2024	Etanchéité type pax alu en remontée sur acrotère et lanterneaux	ABSENCE
BIT3-2	TOITURE	24/09/2024	Etanchéité type pax alu en remontée sur acrotère et lanterneaux	ABSENCE

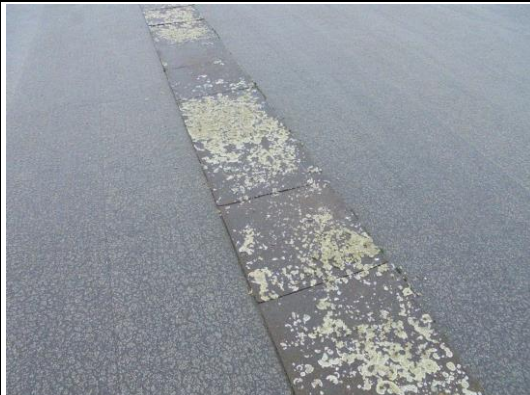
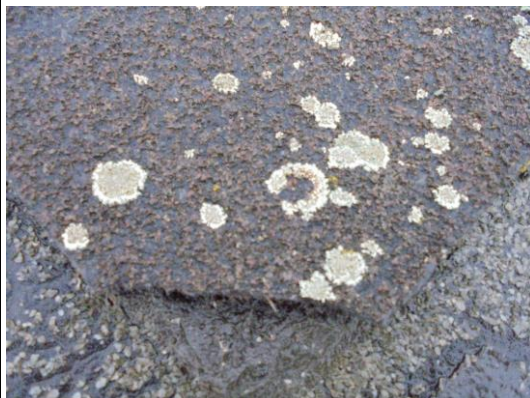
## Matériau / Produit N°4 : Etanchéité

Conclusion	Matériau ne contenant pas d'amiante

Description	Etanchéité en plaques collées en reprise	
Critère de décision	Analyse laboratoire : rapport d'essai joint au présent rapport.	
Localisation / ZPSO		
TOITURE : TOITURE

ANALYSE				
Réf pré.	Emplacement pré.	Date	Couche / type produit	Résultat
BIT4-1	TOITURE	24/09/2024	Etanchéité en plaques collées en reprise	ABSENCE

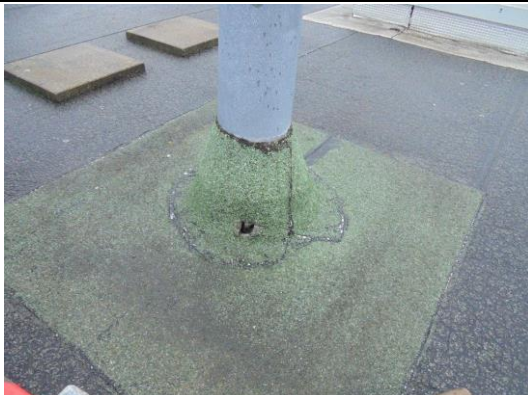
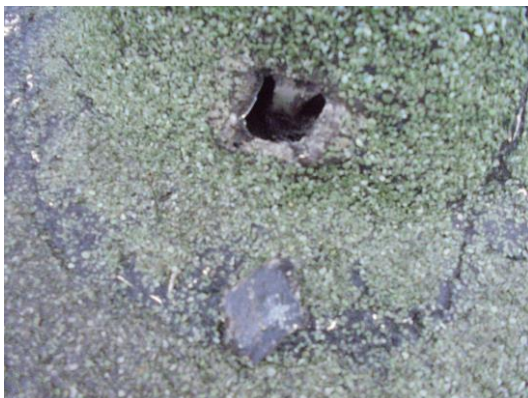
## Matériau / Produit N°5 : Etanchéité

Conclusion	Matériau ne contenant pas d'amiante

Description	Etanchéité bitumineuse verte en reprises	
Critère de décision	Analyse laboratoire : rapport d'essai joint au présent rapport.	
Localisation / ZPSO

ANALYSE				
Réf pré.	Emplacement pré.	Date	Couche / type produit	Résultat
BIT5-1	TOITURE	24/09/2024	Etanchéité bitumineuse verte en reprises	ABSENCE

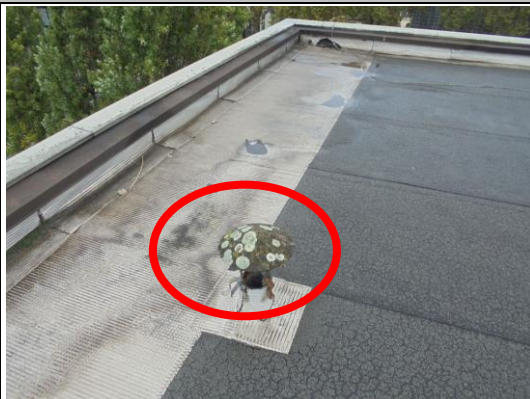
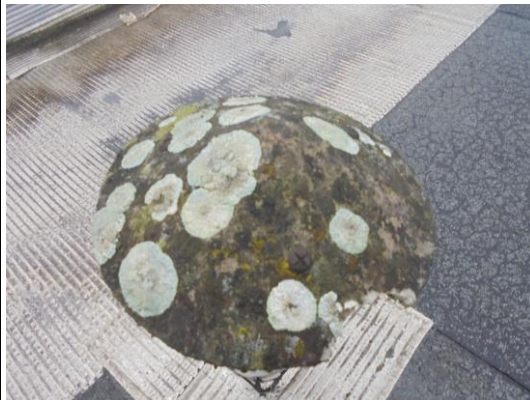
## Matériau / Produit N°6 : Accessoires fibres-ciment

Conclusion	Matériau contenant de l'amiante

Description	Mitron fibres-ciment	
Critère de décision	Analyse laboratoire : rapport d'essai joint au présent rapport.	
Localisation / ZPSO		
TOITURE : TOITURE

ANALYSE				
Réf pré.	Emplacement pré.	Date	Couche / type produit	Résultat
AFC6-1	TOITURE	24/09/2024	Mitron fibres-ciment	<b>PRESENCE</b>

Avertir de la présence d'amiante toute personne pouvant intervenir sur ou à proximité des matériaux et produits concernés ou de ceux les recouvrant ou les protégeant

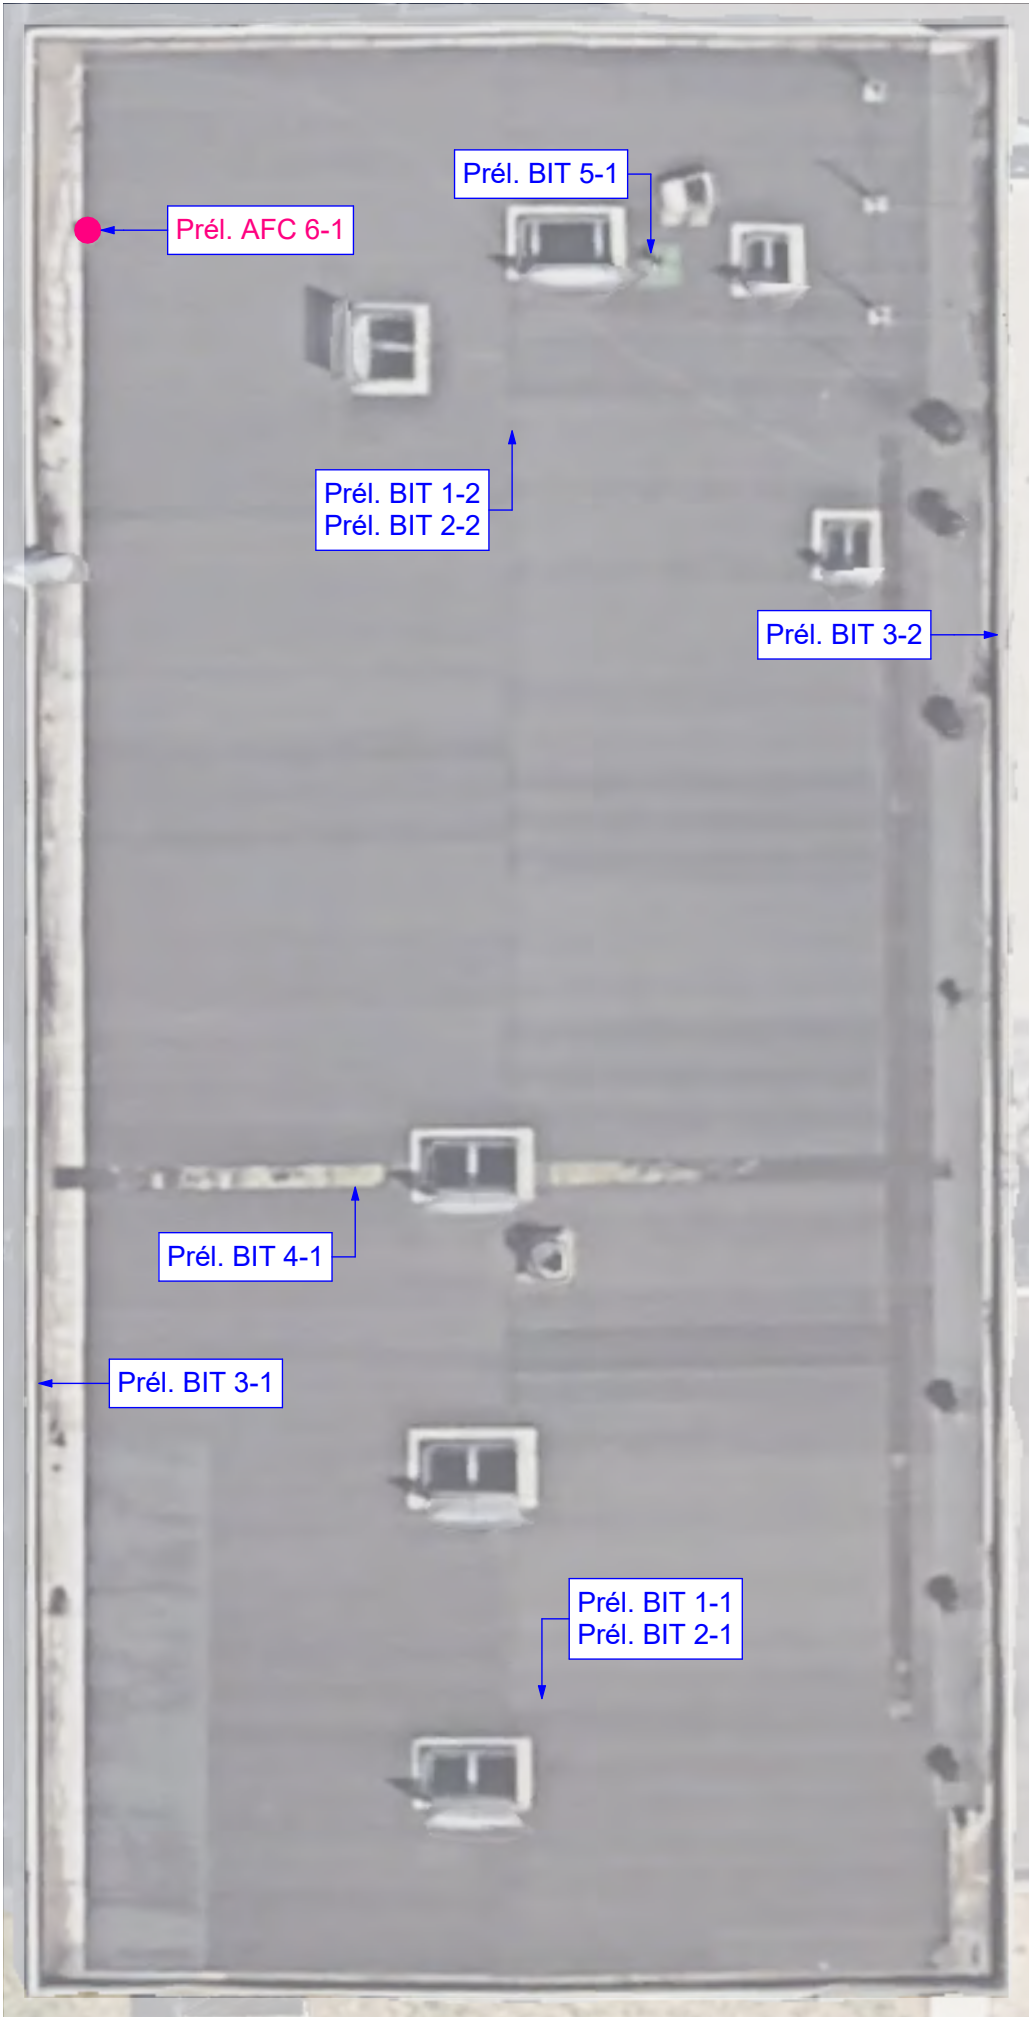
ANNEXE : CARTOGRAPHIE DES PRÉLÈVEMENTS, SONDAGES ET MATÉRIAUX  
CONTENANT DE L'AMIANTE

MATÉRIAUX ET PRODUITS CONTENANT DE L'AMIANTE				
N°	Type	Descriptif	Légende	Quantité (estimée)
6	Mitron fibres-ciment	/	<div></div>	1 u.
