Rapport de Repérage des matériaux et produits contenant de l'amiante avant réalisation de travaux dans un immeuble bâti

Numéro de dossier : MA2408146566
Rapport édité le : 30/09/2024

PARVIS DE L HOTEL DE VILLE
Tribunal de Proximité
59600 MAUBEUGE

Numéro de mission : MA2408146566

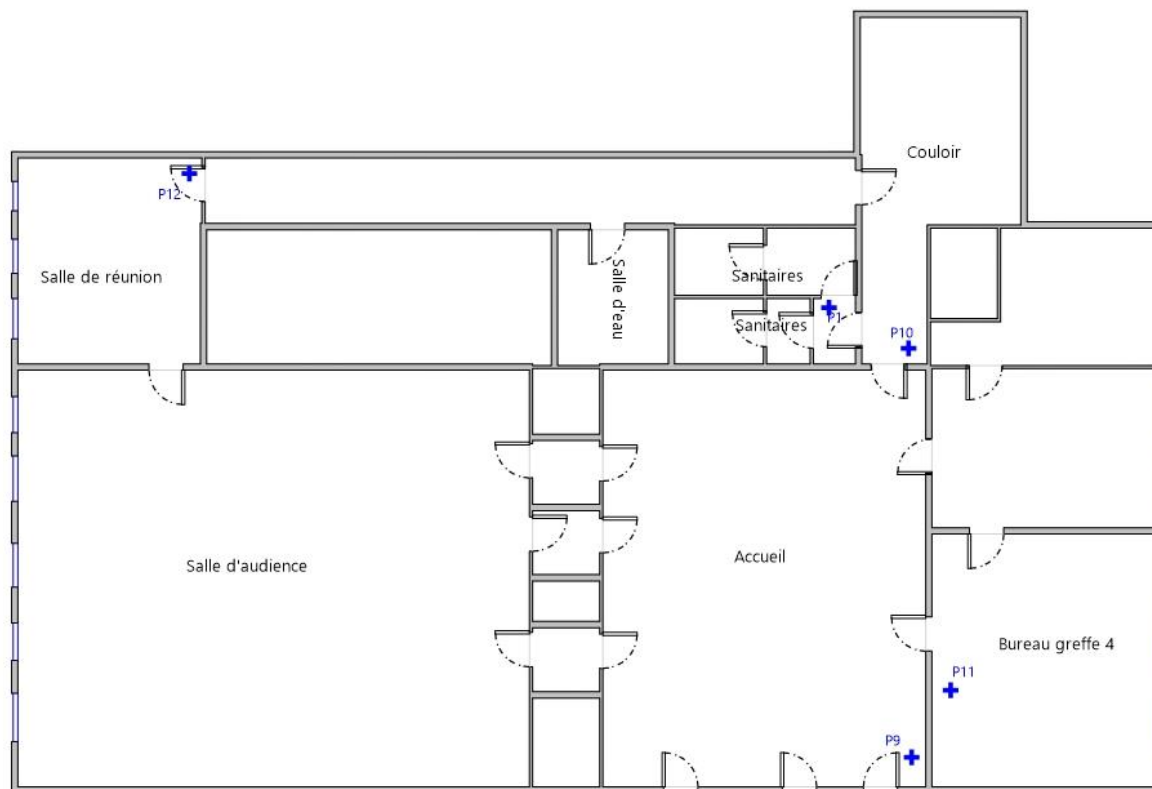
Rez-de-chaussée Sol
0 0.5 1 1.5 2 m

ZPSO	Niveau	Localisation	Zone	Description du prélèvement réalisé	Estimatif des quantités
ZPSO002	Rez de chaussée	Salle d'eau; Sanitaires	Plinthes	Analyse : P002 - Matériau de type peinture (violet) ; matériau de type peinture (blanc) ; matériau dur de type carrelage, faïence (noir) ; matériau dur de type ciment-colle (gris) ; matériau semi-dur (blanc) (Présence d'amiante)	15m2
ZPSO011	Rez de chaussée	Accueil; Bureau greffe 4; Salle de réunion; Couloir	Plinthes	Analyse : P013 - Matériau dur de type carrelage, faïence (noir) ; matériau dur de type ciment-colle (blanc) (Présence d'amiante)	55ml

Dans le cas où des matériaux contenant de l'amiante ont été repérés, il convient s'il a lieu de confier le désamiantage à une entreprise certifiée. Le repérage est conforme à la réglementation dans le cadre de cette mission. Toutefois, il n'est jamais possible d'être parfaitement exhaustif, dans la mesure où un sondage n'est représentatif qu'à l'endroit précis du support investigué. Il convient donc de rester toujours très vigilant lors des travaux quant à l'éventuelle mise à jour de matériaux suspects ce qui nécessitera un repérage complémentaire.
