Test plomb sur zones de décapages

Rapport n° **RPb-220B227-24-0089**

Zones de décapages selon localisation fourni par le
client
63 Rue Monceau
75008 PARIS

Mission	Test plomb sur zones de décapages
Client	MUSEE DES ARTS DECORATIFS
Adresse	107 Rue de Rivoli 75001 PARIS
Vos références	-
Immeuble	63 Rue Monceau 75008 PARIS

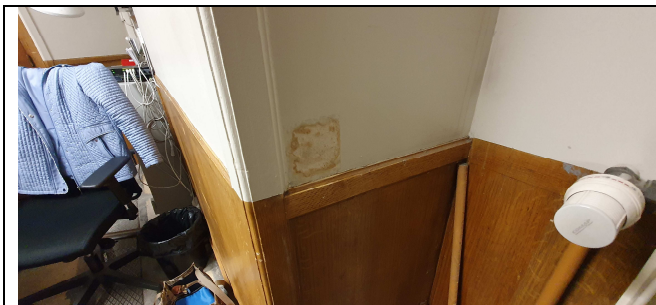
Photo n°1

N°	Etage	Local	Structure	Résultat	mg/cm ²	photos
1	rdc bas	pc sécurité	mur (zone décapée)	Négatif	0,05	1
2	rdc bas	pc sécurité	mur (zone non décapée)	Positif	13,75	1
3	sous-sol	cage d'escalier avec monte-charge	mur (zone décapée)	Négatif	0,02	2
4	sous-sol	cage d'escalier avec monte-charge	mur (zone non décapée)	Positif	22,55	2
5	rdc haut	grand salon	boiserie (zone décapée)	Positif	0,71	3
6	rdc haut	grand salon	boiserie (zone non décapée)	Positif	20,80	3
7	rdc haut	grand bureau	plafond au-dessus de corniche (zone décapée)	Négatif	0,20	4
8	rdc haut	grand bureau	plafond au-dessus de corniche (zone non décapée)	Positif	19,02	4
