RAPPORT DE MISSION DE REPERAGE DES M.P.S.C.A.* avant réalisation de travaux ultérieurs

Rapport n° **RAT-220E109-24-0074-VERSION D**

Musée Nissim de Camondo
Travaux de mise aux normes selon APD (janvier 2024).
Et CCTP Parquet et Ebénisterie / menuiserie
63 Rue Monceau
75008 PARIS

Note sur la version D : Prélèvement sur un revêtement bitumineux sous parquet

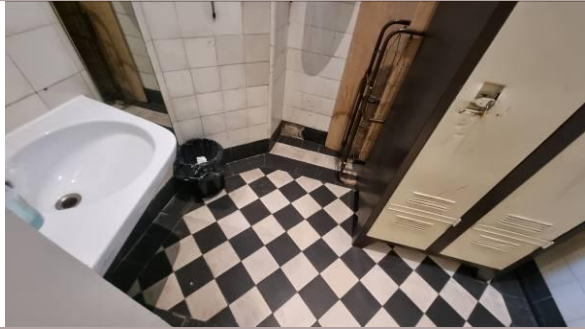
23	Photo n° 23 / prélèvement n° 23 Colle de plinthe Rdc bas, vestiaire homme

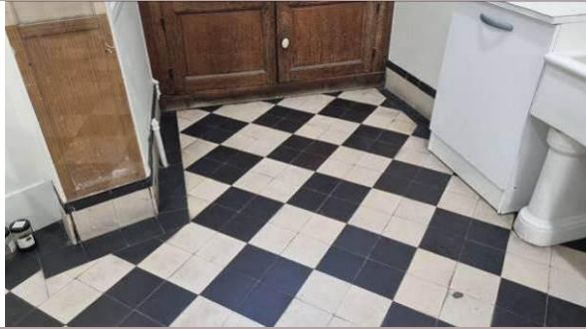
24	Photo n° 24 / prélèvement n° 24 Colle de plinthe Rdc bas, cuisine employé

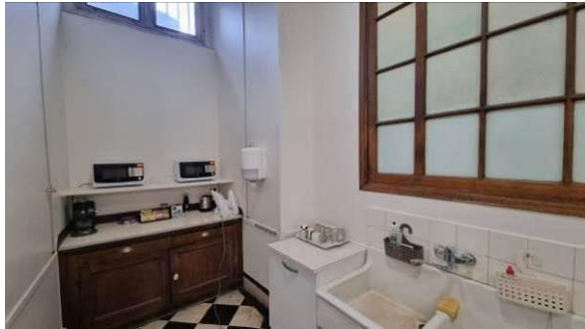
25	Photo n° 25 / prélèvement n° 25 Peinture et enduit mur Rdc bas, cuisine employé

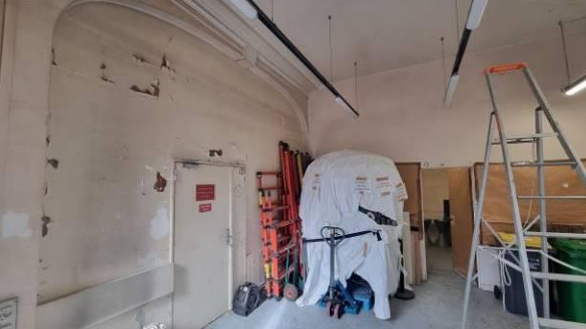
26	Photo n° 26 / prélèvement n° 26 Peinture et enduit mur Rdc bas, descente à couvert

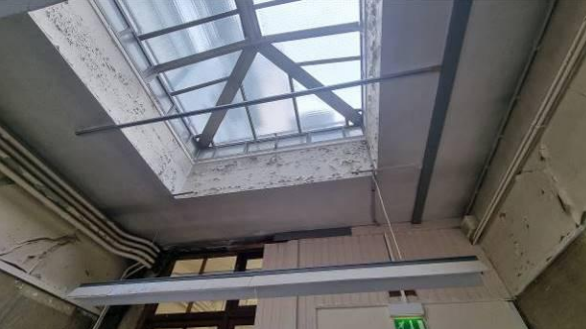
30	Photo n° 30 / prélèvement n° 30 Peinture et enduit au plafond Rdc bas, salle de passage des chevaux

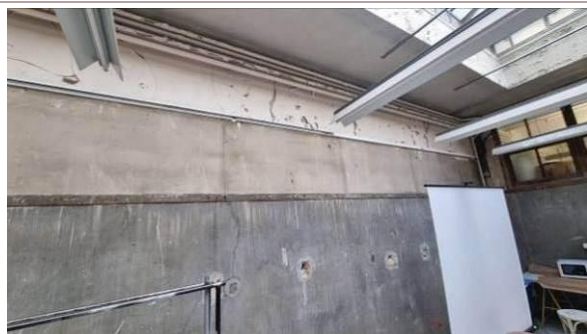
**31****Photo n° 31 / prélèvement n° 31**

Peinture et enduit mur

Rdc bas, salle de passage des chevaux

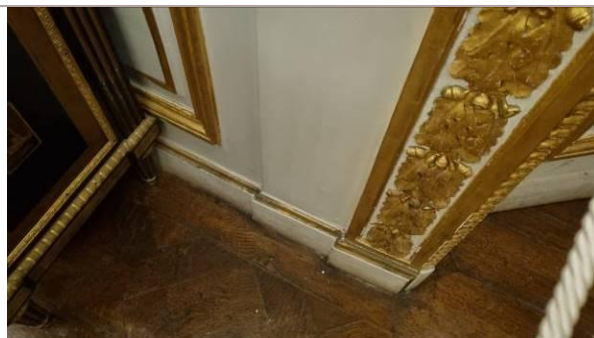
**32****Photo n° 32 / prélèvement n° 32**

Peinture et enduit sur bois

Rdc haut, grand salon

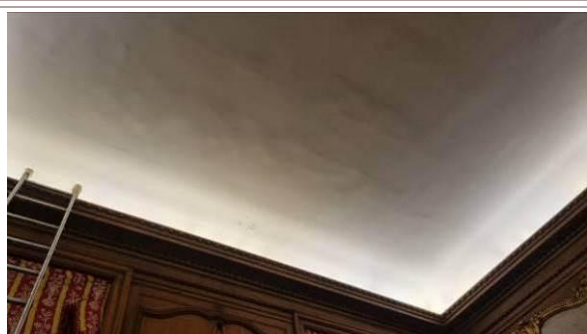
**33****Photo n° 33 / prélèvement n° 33**

Peinture et enduit au plafond

Rdc haut, grand bureau

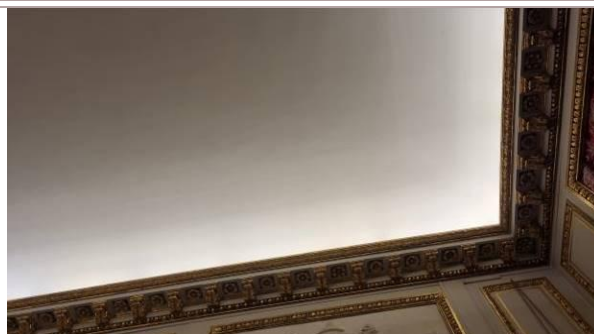
**34****Photo n° 34 / prélèvement n° 34**

Peinture et enduit au plafond

Rdc haut, grand salon

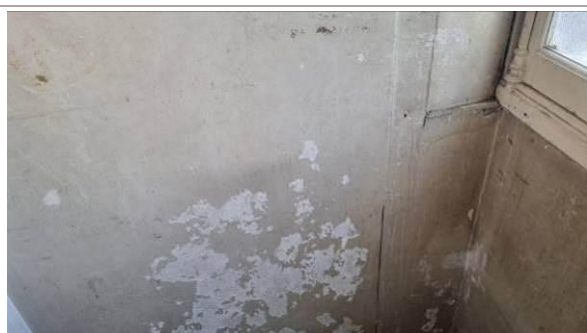
**35****Photo n° 35 / prélèvement n° 35**

Peinture et enduit mur

Rdc haut, rangement

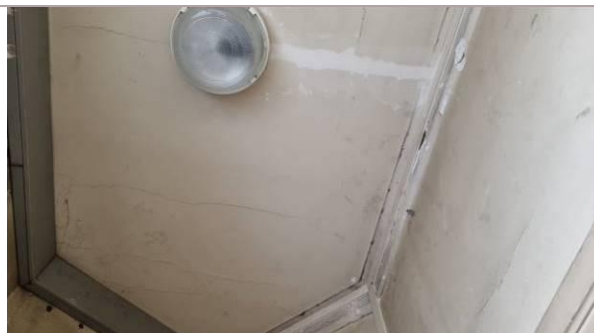
**36****Photo n° 36 / prélèvement n° 36**

Peinture et enduit au plafond

Rdc haut, rangement

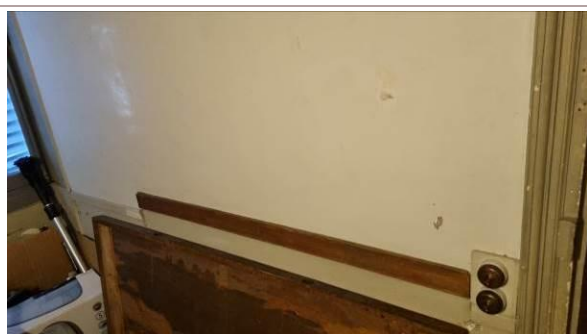
**37****Photo n° 37 / prélèvement n° 37**

Peinture et enduit mur

1er étage, toilette de la gouvernante

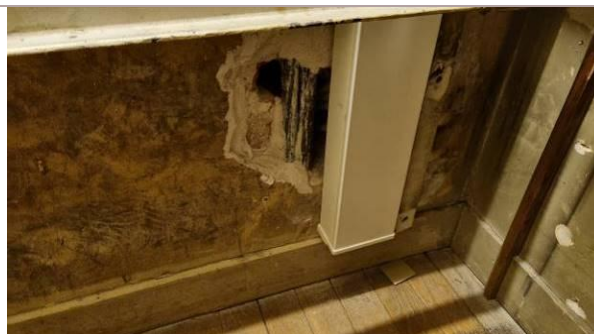
**38****Photo n° 38 / prélèvement n° 38**

Peinture et enduit mur

1er étage, escalier du valet de chambre

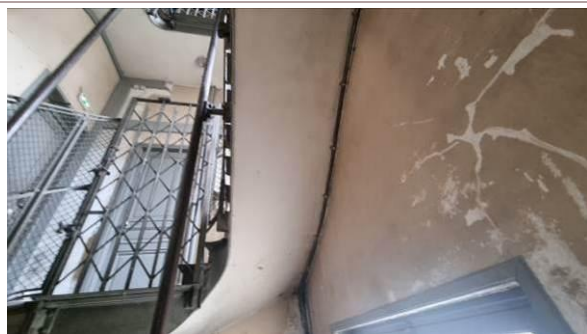
Photo n° 45 / prélèvement n° 45
Peinture et enduit au plafond
Entresol, escalier de service

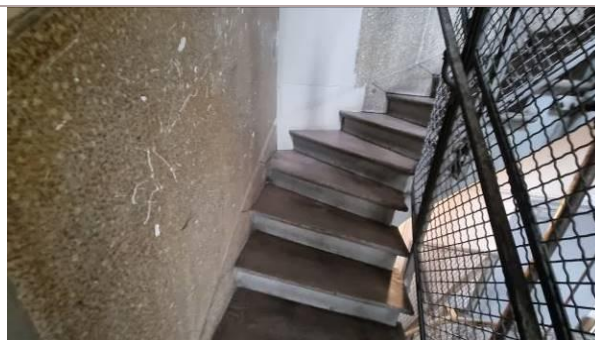
Photo n° 46 / prélèvement n° 46
Peinture et enduit mur
Rdc bas, escalier de service

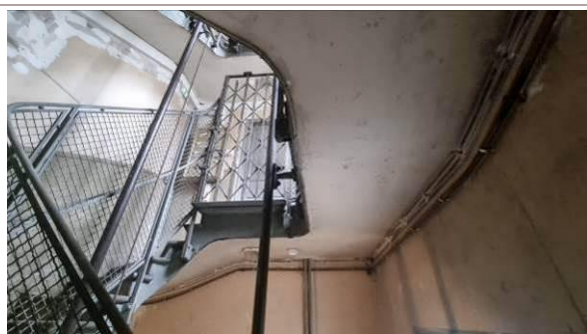
Photo n° 47 / prélèvement n° 47
Peinture et enduit au plafond
Rdc bas, escalier de service

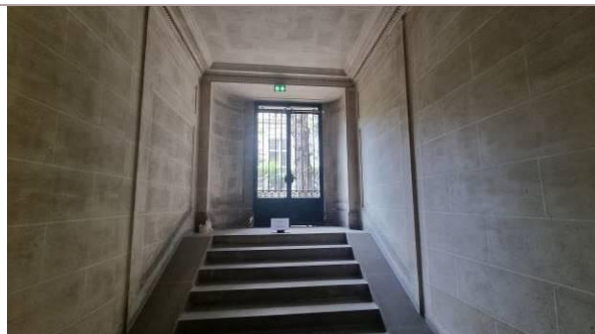
Photo n° 48 / prélèvement n° 48
Joint(s) de pierre
Rdc bas, accès vestibule

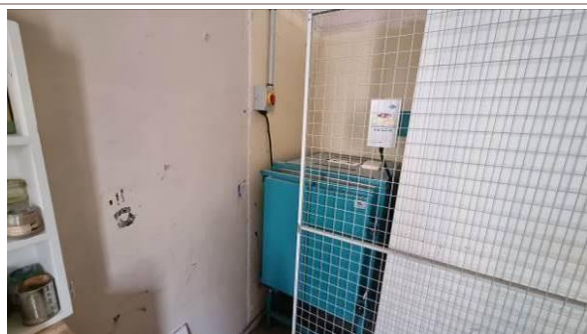
Photo n° 49 / prélèvement n° 49
Peinture et enduit mur
Rdc bas, local atelier

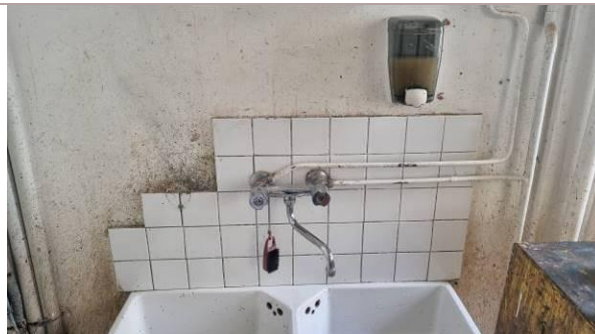
Photo n° 50 / prélèvement n° 50
Colle de faïence
Rdc bas, local atelier

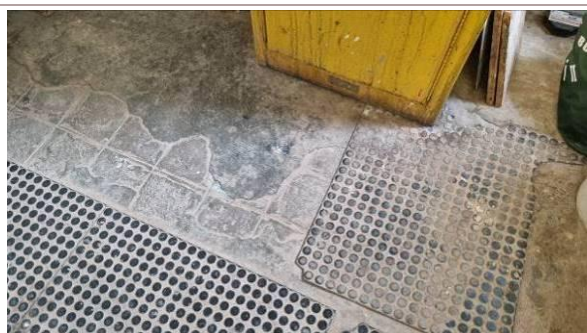
Photo n° 51 / prélèvement n° 51
Ragréage
Rdc bas, local atelier

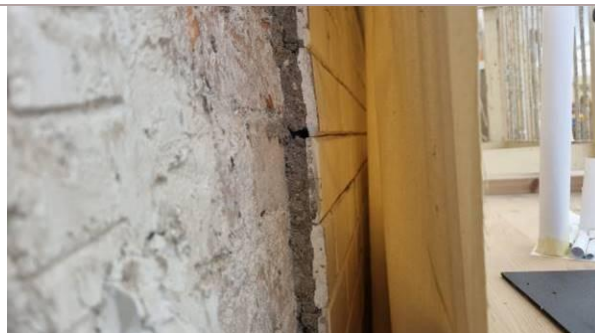
Photo n° 52 / prélèvement n° 52
Colle de faïence
Rdc bas, ancienne écurie

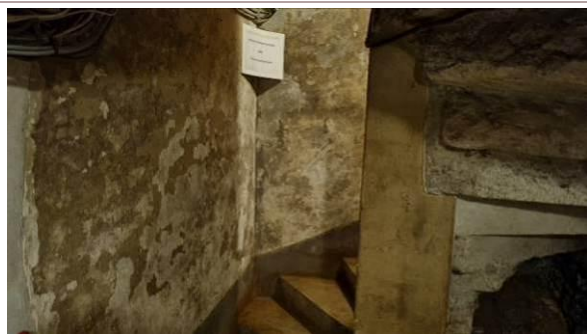
Photo n° 61 / prélèvement n° 61

Peinture et enduit mur
Sous-sol, circulation

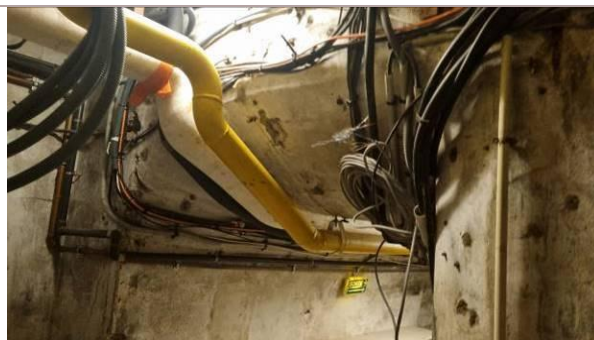
Photo n° 62 / prélèvement n° 62

Calorifugeage
Sous-sol, circulation

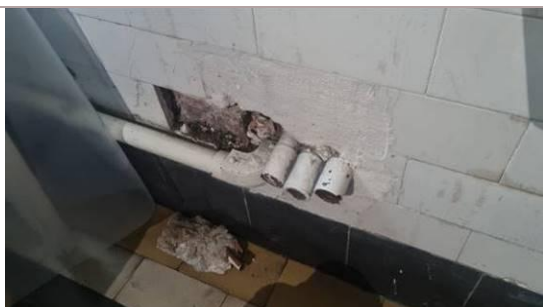
Photo n° 63 / prélèvement n° 63

Colle de faïence
Rdc bas, ancienne cuisine

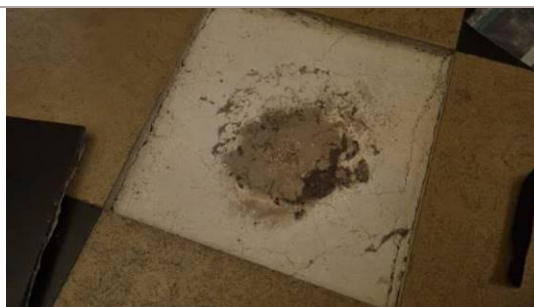
Photo n° 64 / prélèvement n° 64

Colle de carrelage
Rdc bas, galerie et hall

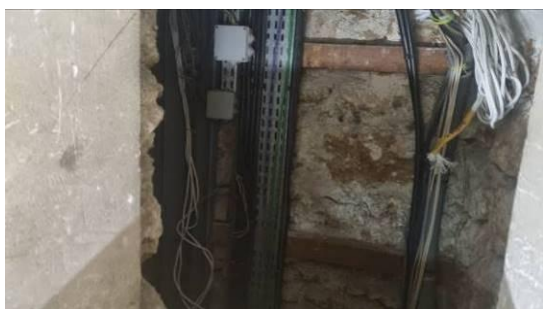
Photo n° 65 / prélèvement n° 65

Joint(s) de pierre
Rdc bas, circulation locaux personnel,
dans gaine technique

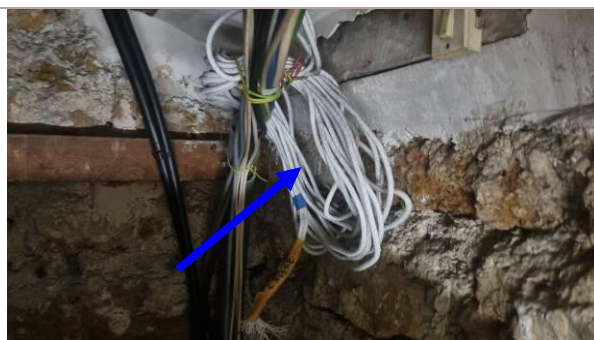
65	65	Joint(s) de pierre	Rdc bas, circulation locaux personnel, dans gaine technique	65			Négatif	
66	66	Garniture de câbles électriques tressé blanc	Rdc bas, circulation locaux personnel, dans gaine technique	66	1er étage, escalier du valet, dans gaine technique	Se retrouve dans l'ensemble du bâtiment sur l'alimentation des luminaires déposés <u>Non quantifiable</u>	Amiante	NF4 Retrait

Photo n° 66 / prélèvement n° 66

Garniture de câbles électriques
Rdc bas, circulation locaux personnel,
dans gaine technique

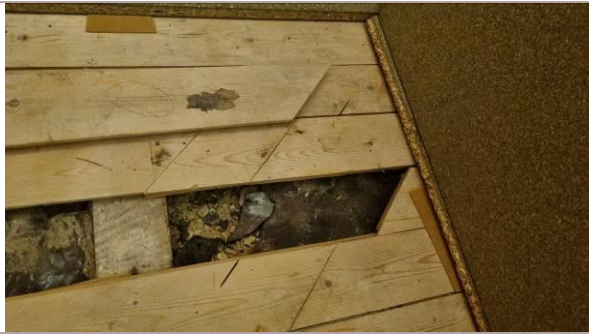
74	74	Enduit plâtreux mural	Rdc haut, Grand Bureau	74		Derrière tapisserie déposée	Négatif	
75	75	Revêtement bitumineux sous parquet d'origine	Rdc haut, petit bureau	75			Négatif

Photo n° 75 / prélèvement n° 75

Revêtement bitumineux sous parquet

Rdc haut, Petit bureau

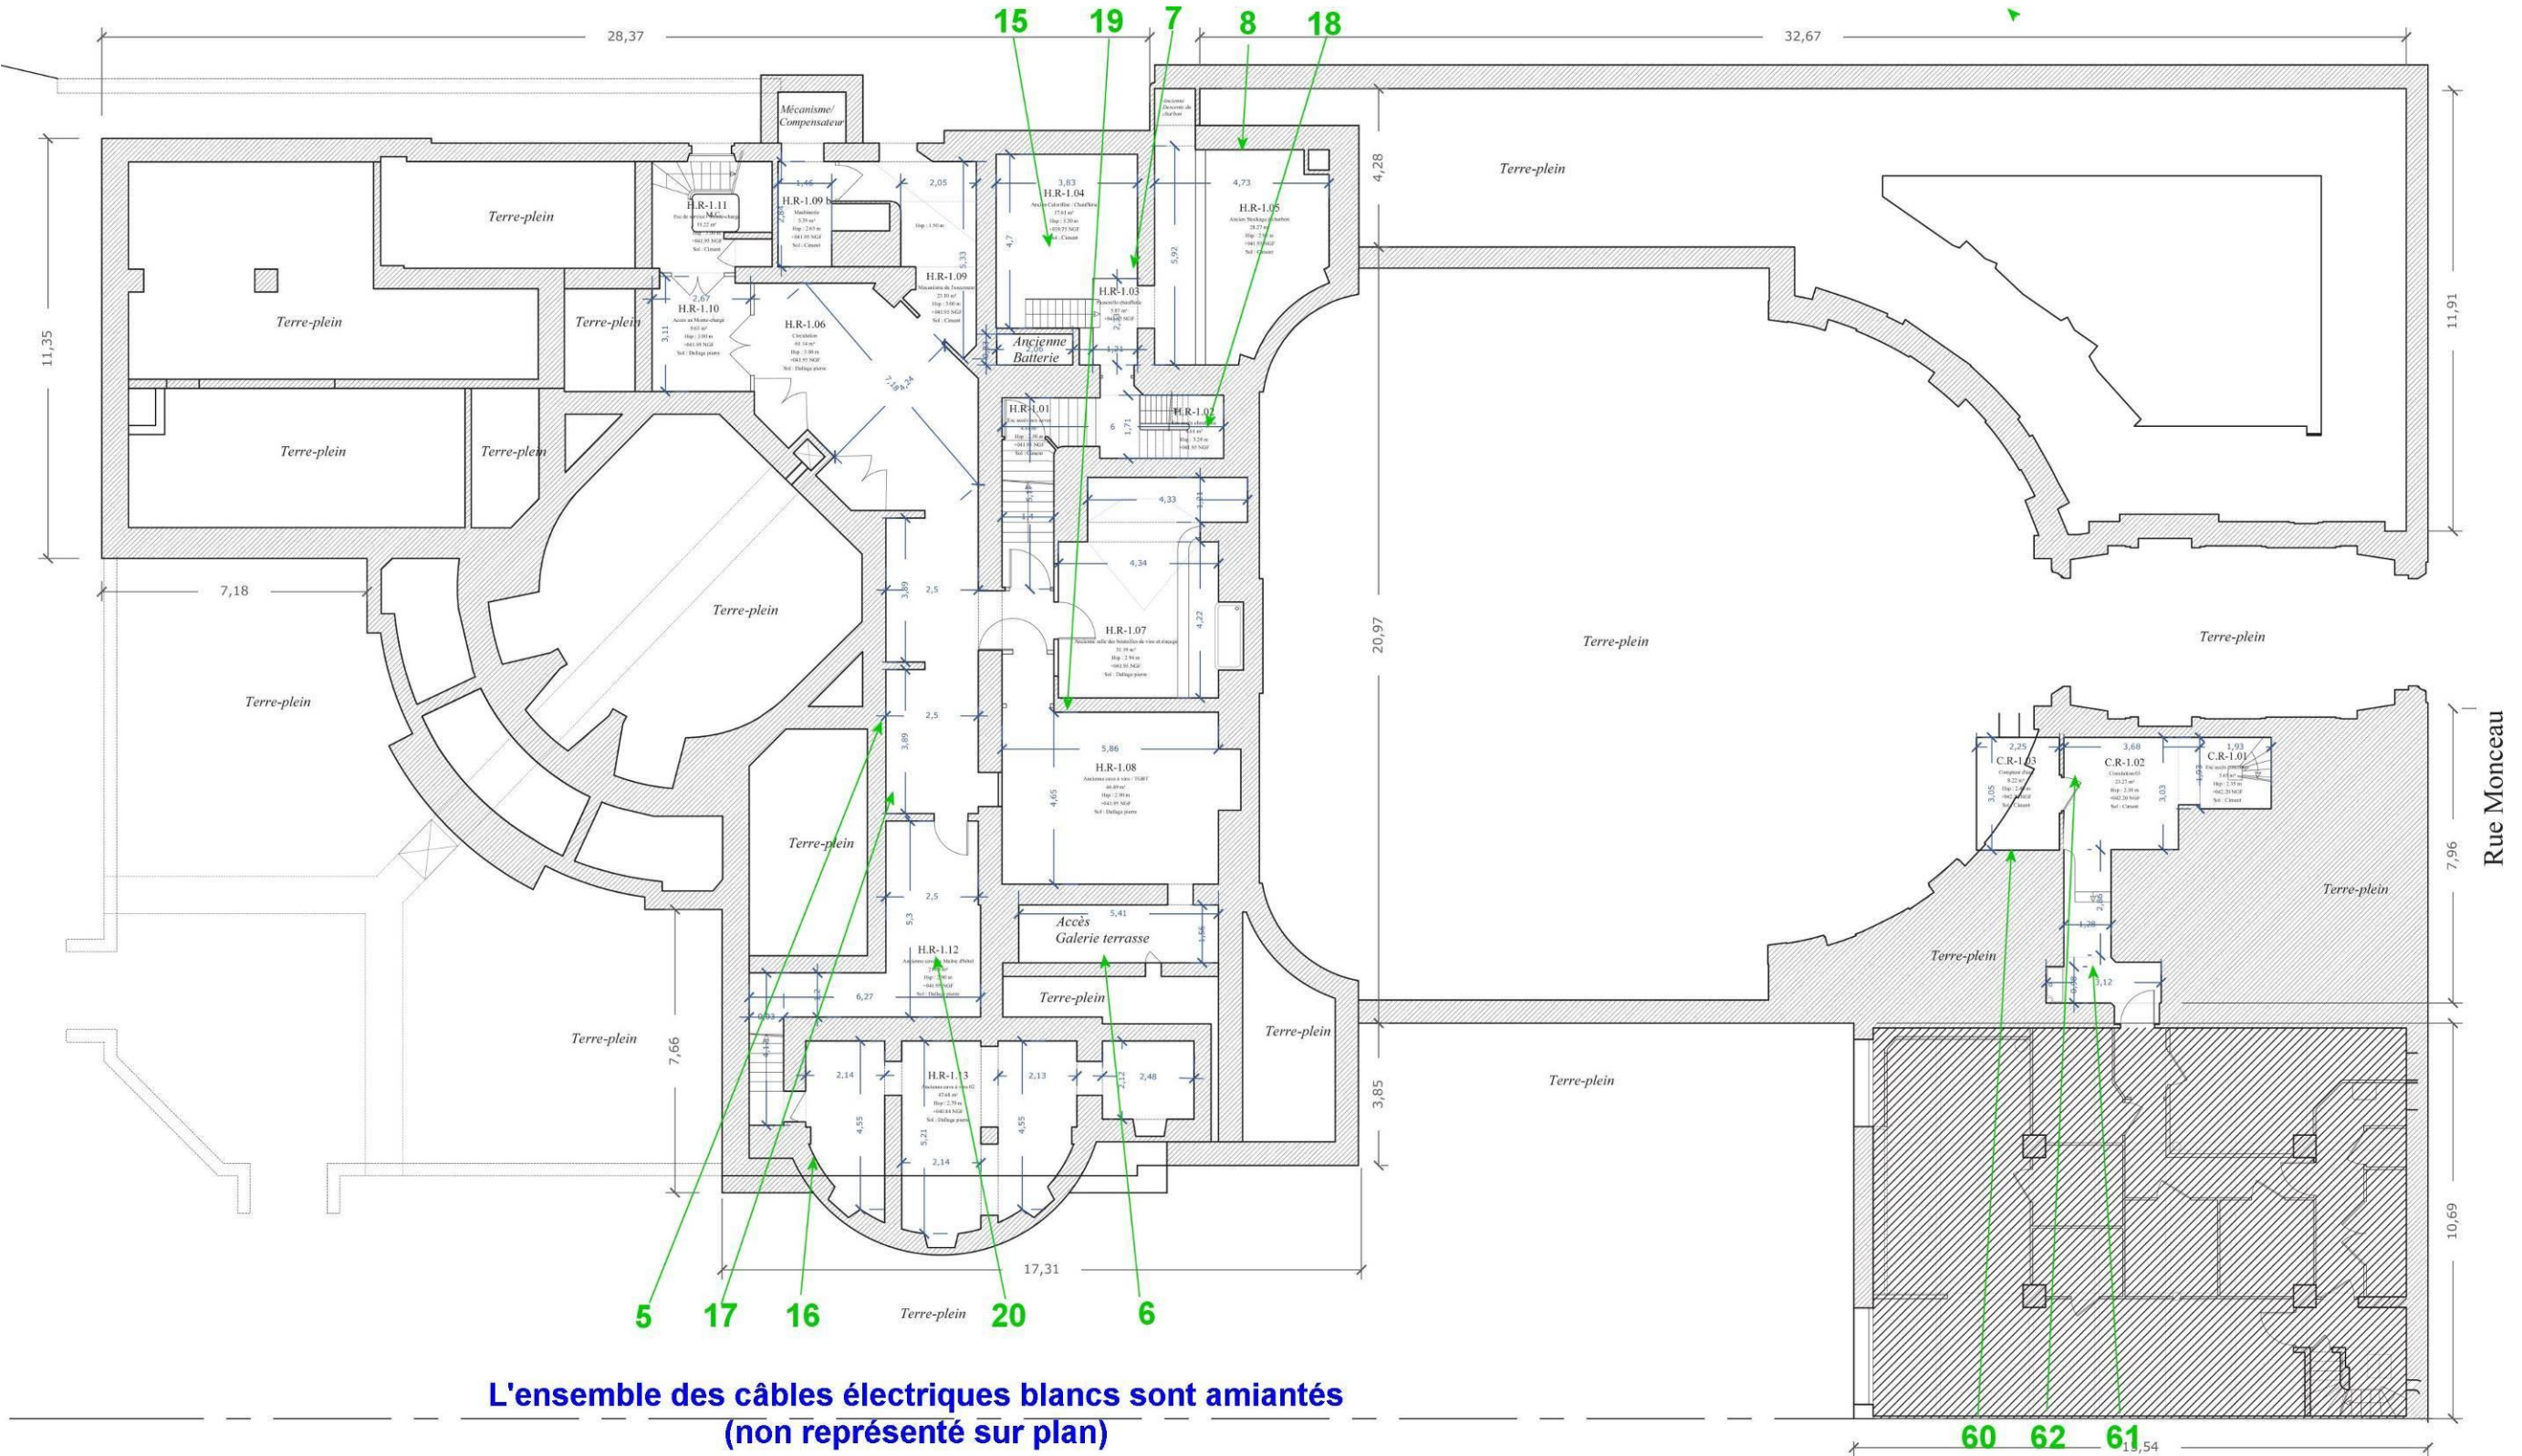
Sous-sol

L'ensemble des câbles électriques blancs sont amiantés
(non représenté sur plan)

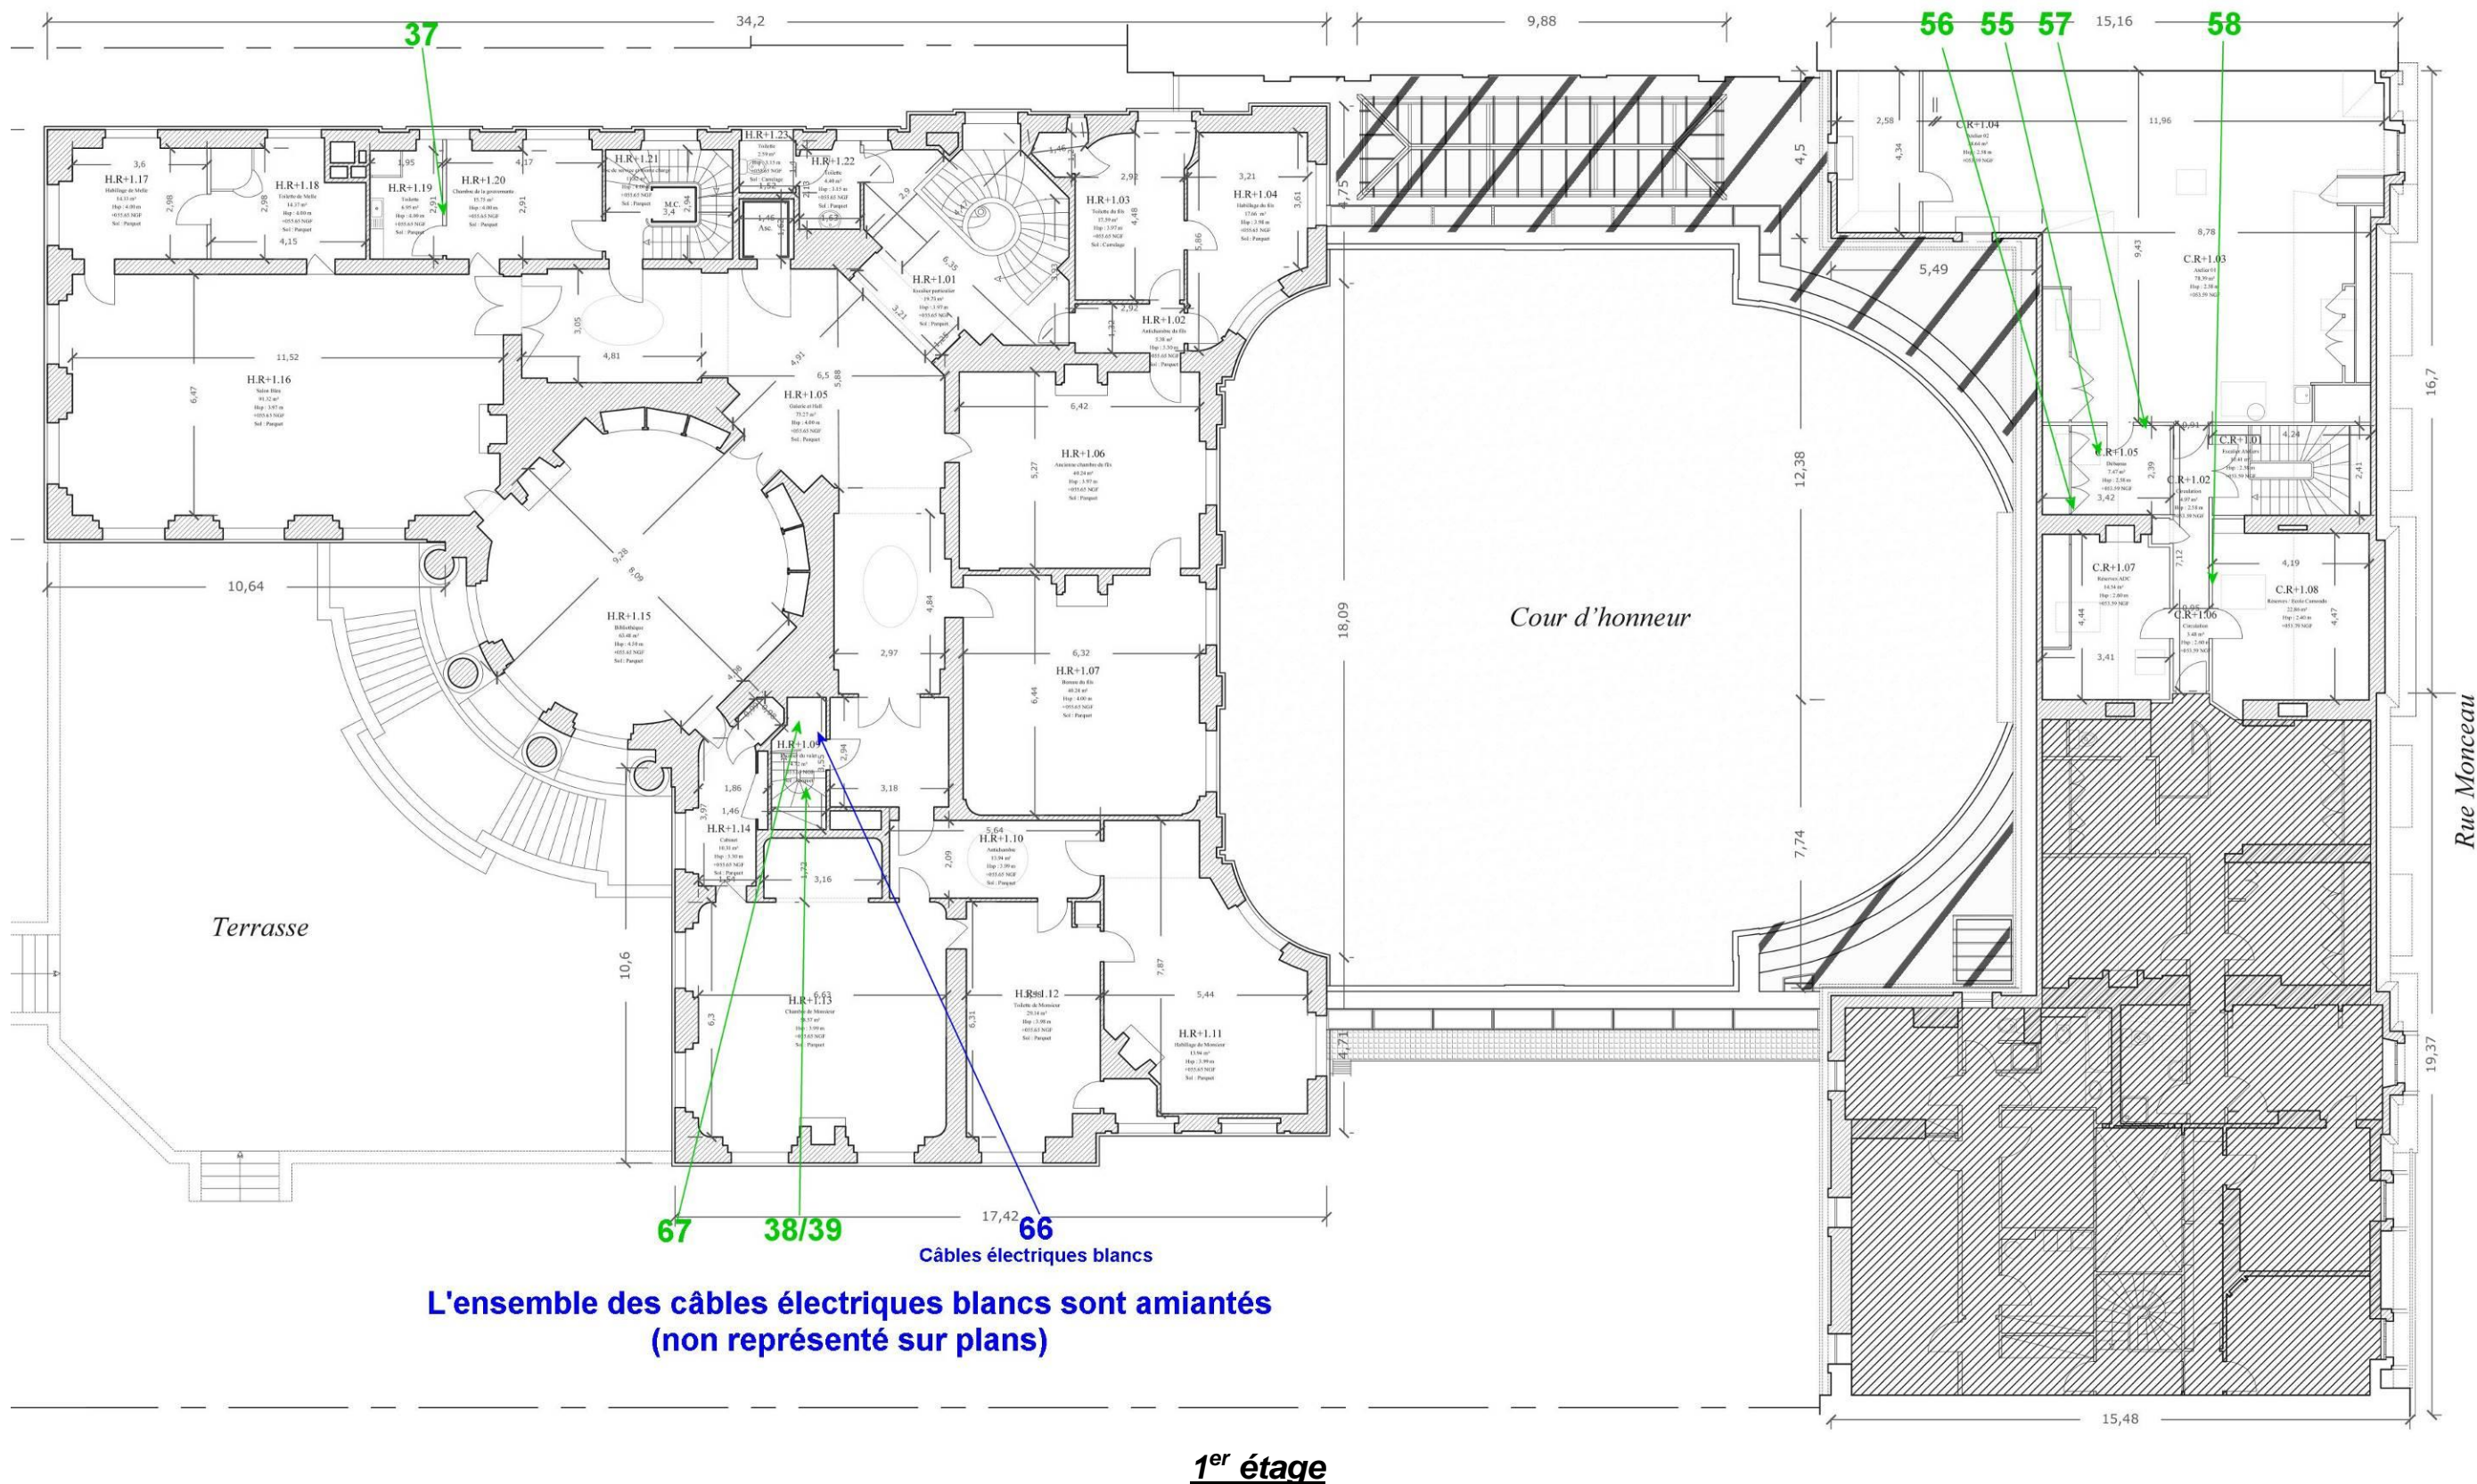
1^{er} étage

**L'ensemble des câbles électriques blancs sont amiantés
(non représenté sur plans)**
