RAPPORT DE DIAGNOSTIC DU PLOMB DANS LES REVÊTEMENTS

Rapport n° **RPb-220E109-24-0074-Version C**

Musée Nissim de Camondo
Travaux de mise aux normes selon APD (janvier 2024)
et CCTP Parquet et Ebenisterie du 15/10/2024
63 Rue Monceau
75008 PARIS

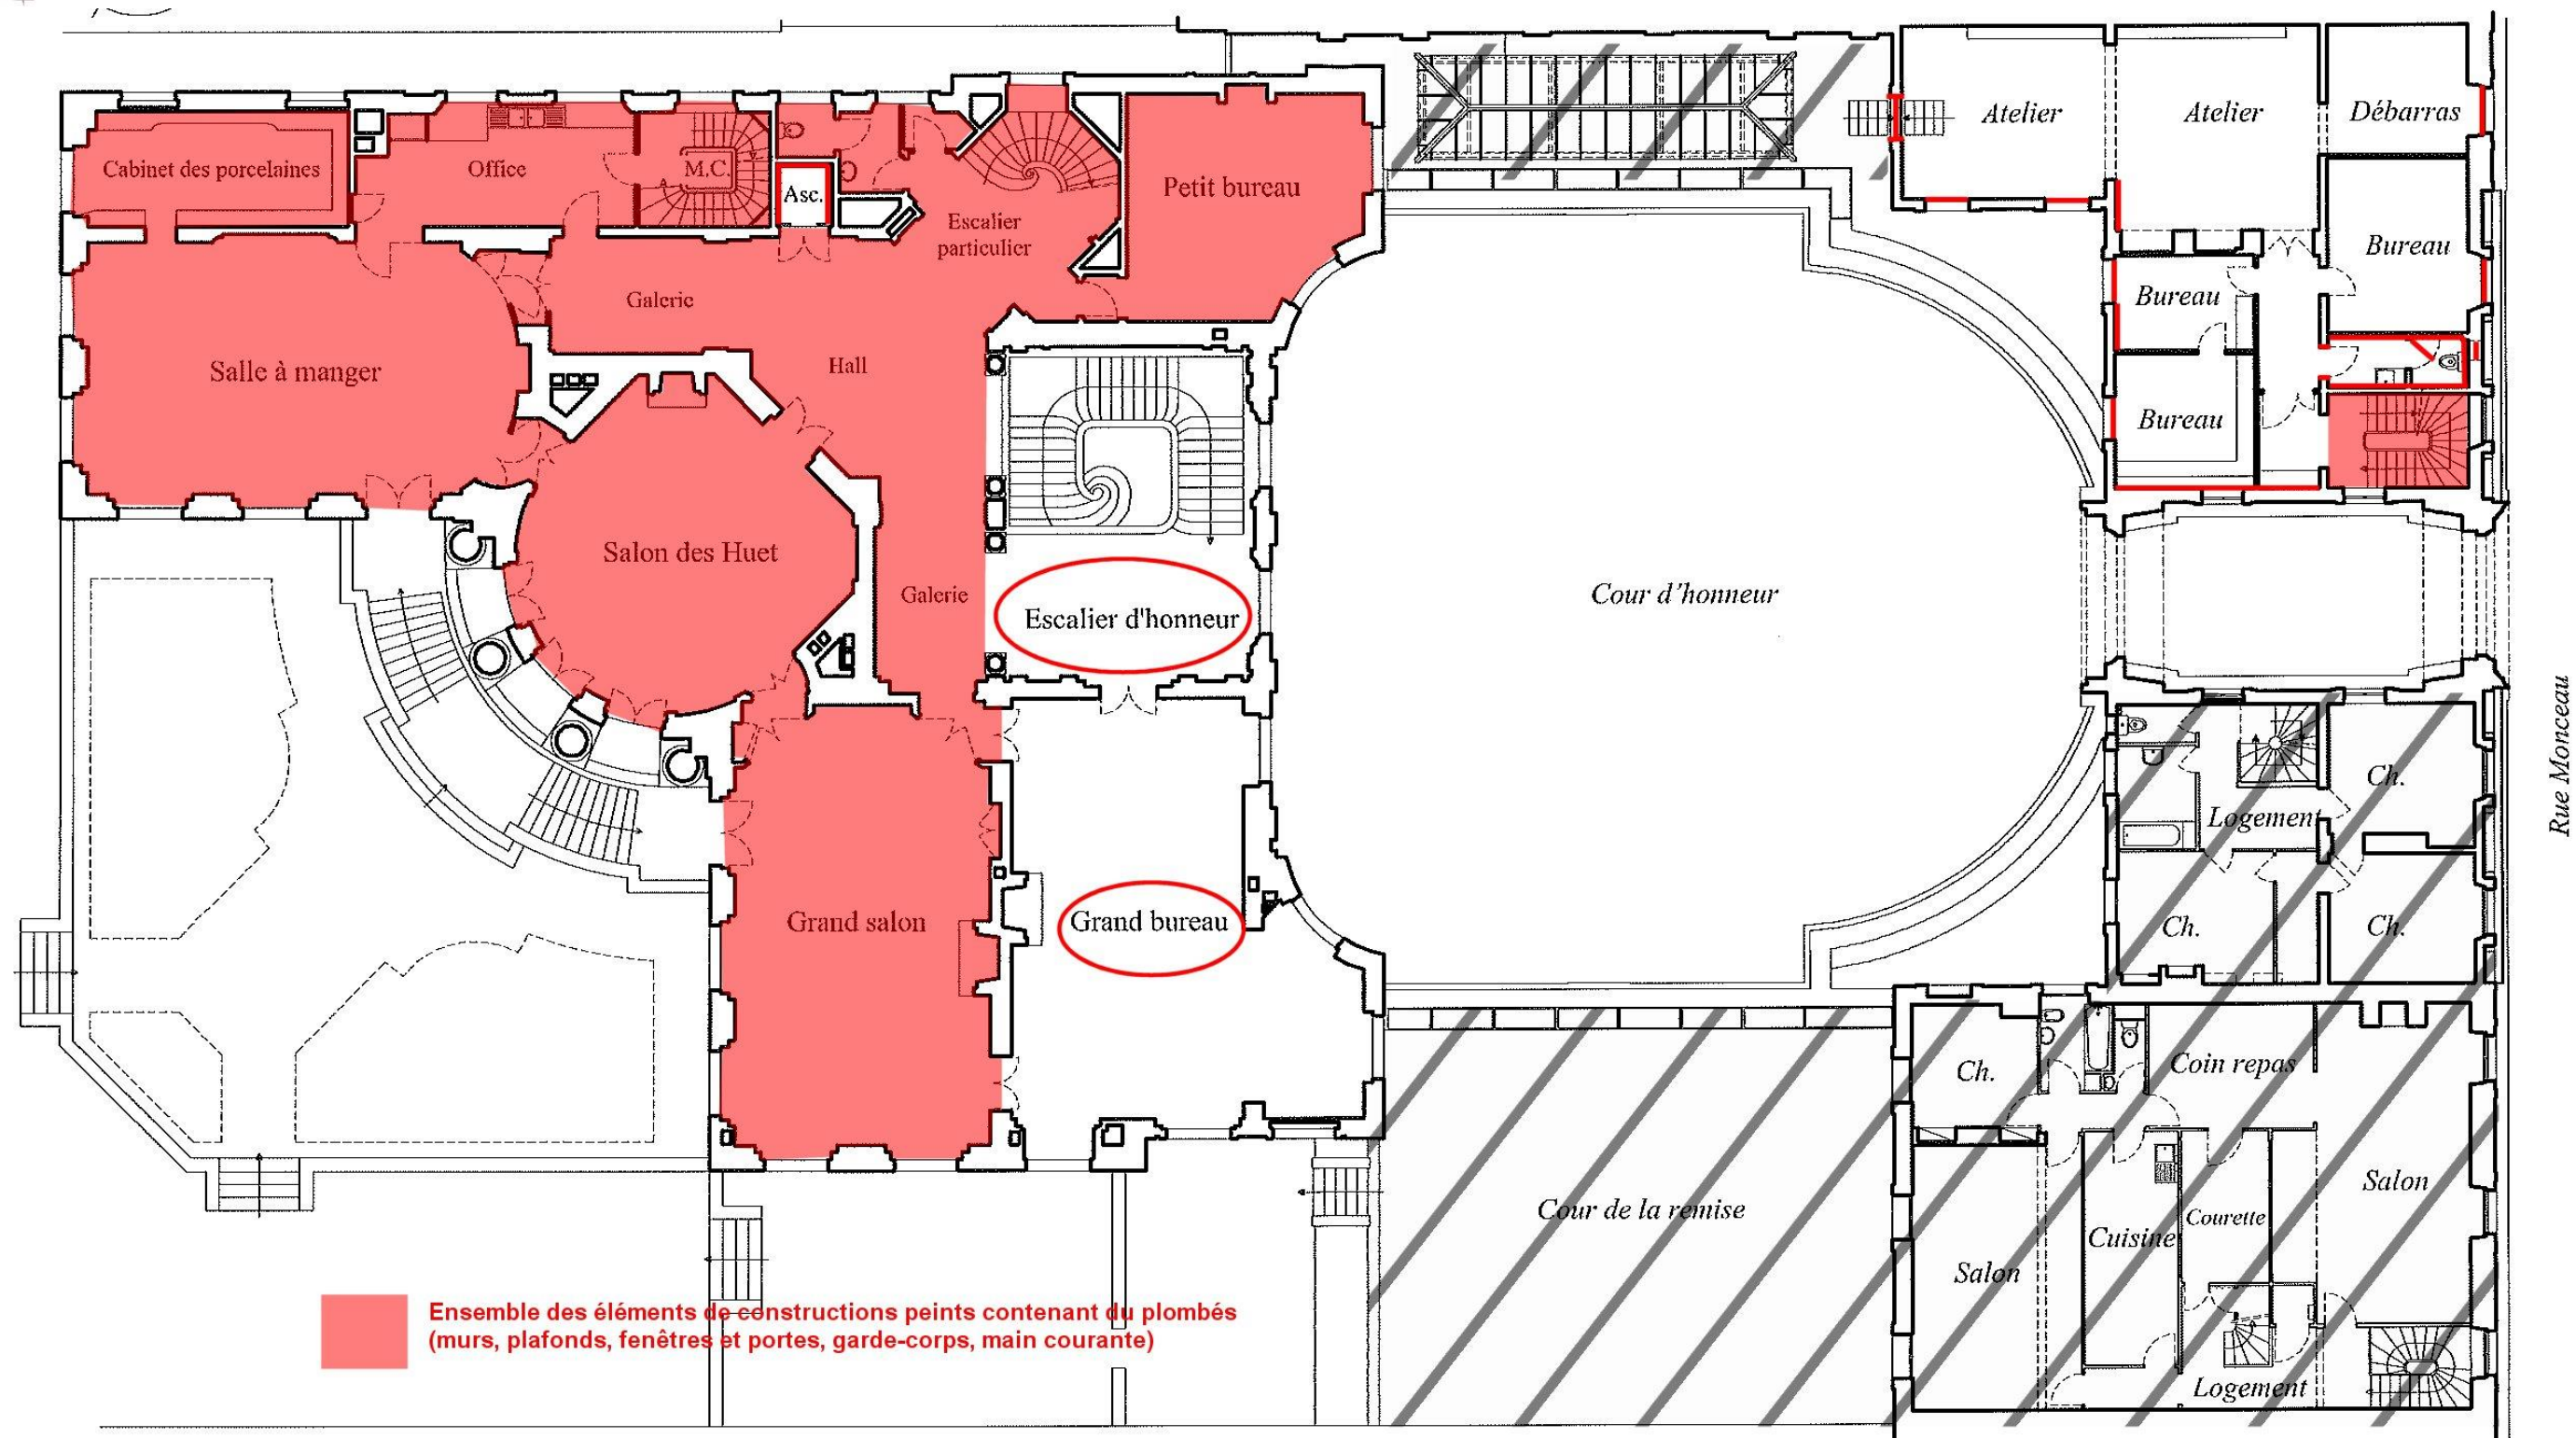
Rez-de-chaussée haut

Ensemble des éléments de constructions peints contenant du plombés
(murs, plafonds, fenêtres et portes, garde-corps, main courante)

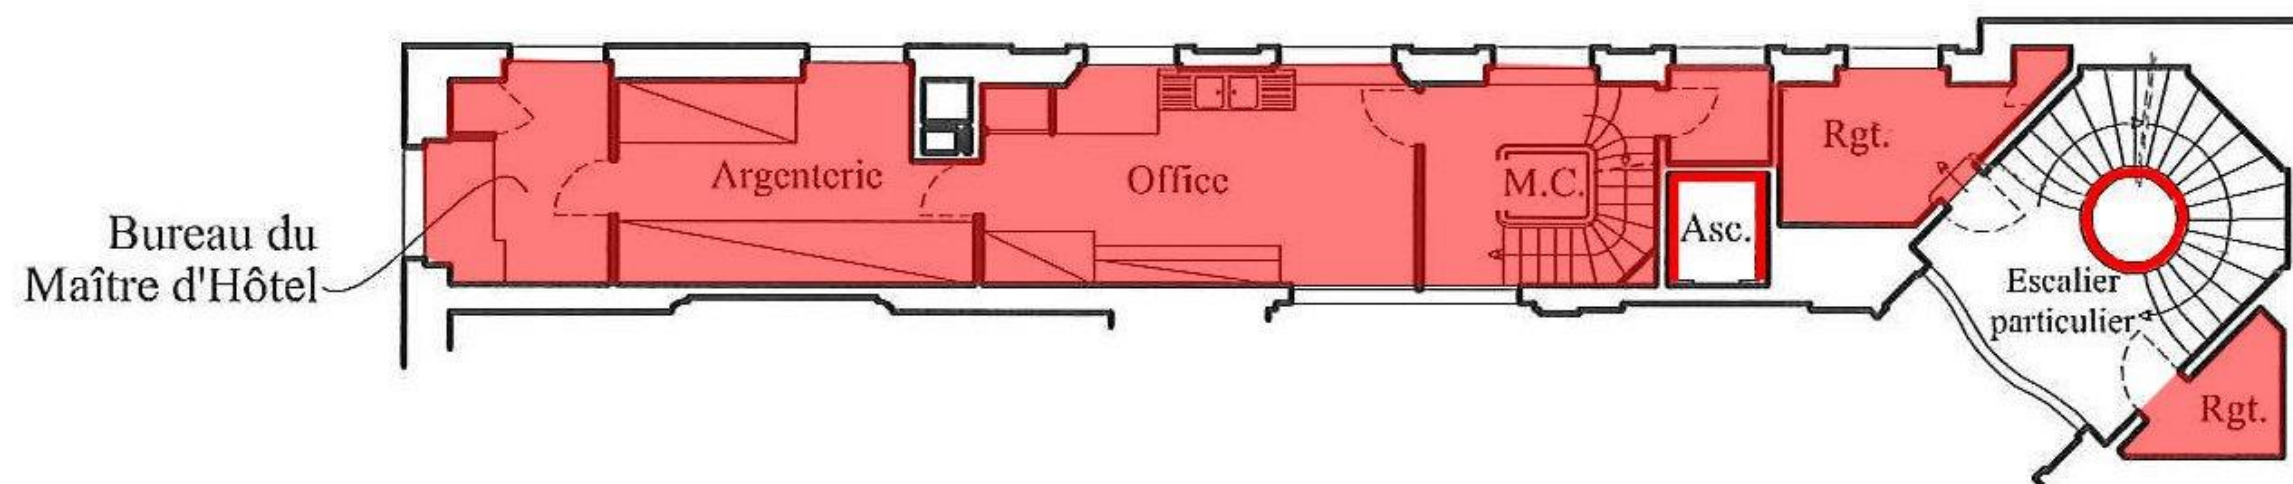
ENTRESOL

**Ensemble des éléments de constructions peints contenant du plomb
(murs, plafonds, fenêtres et portes, garde-corps, main courante)**

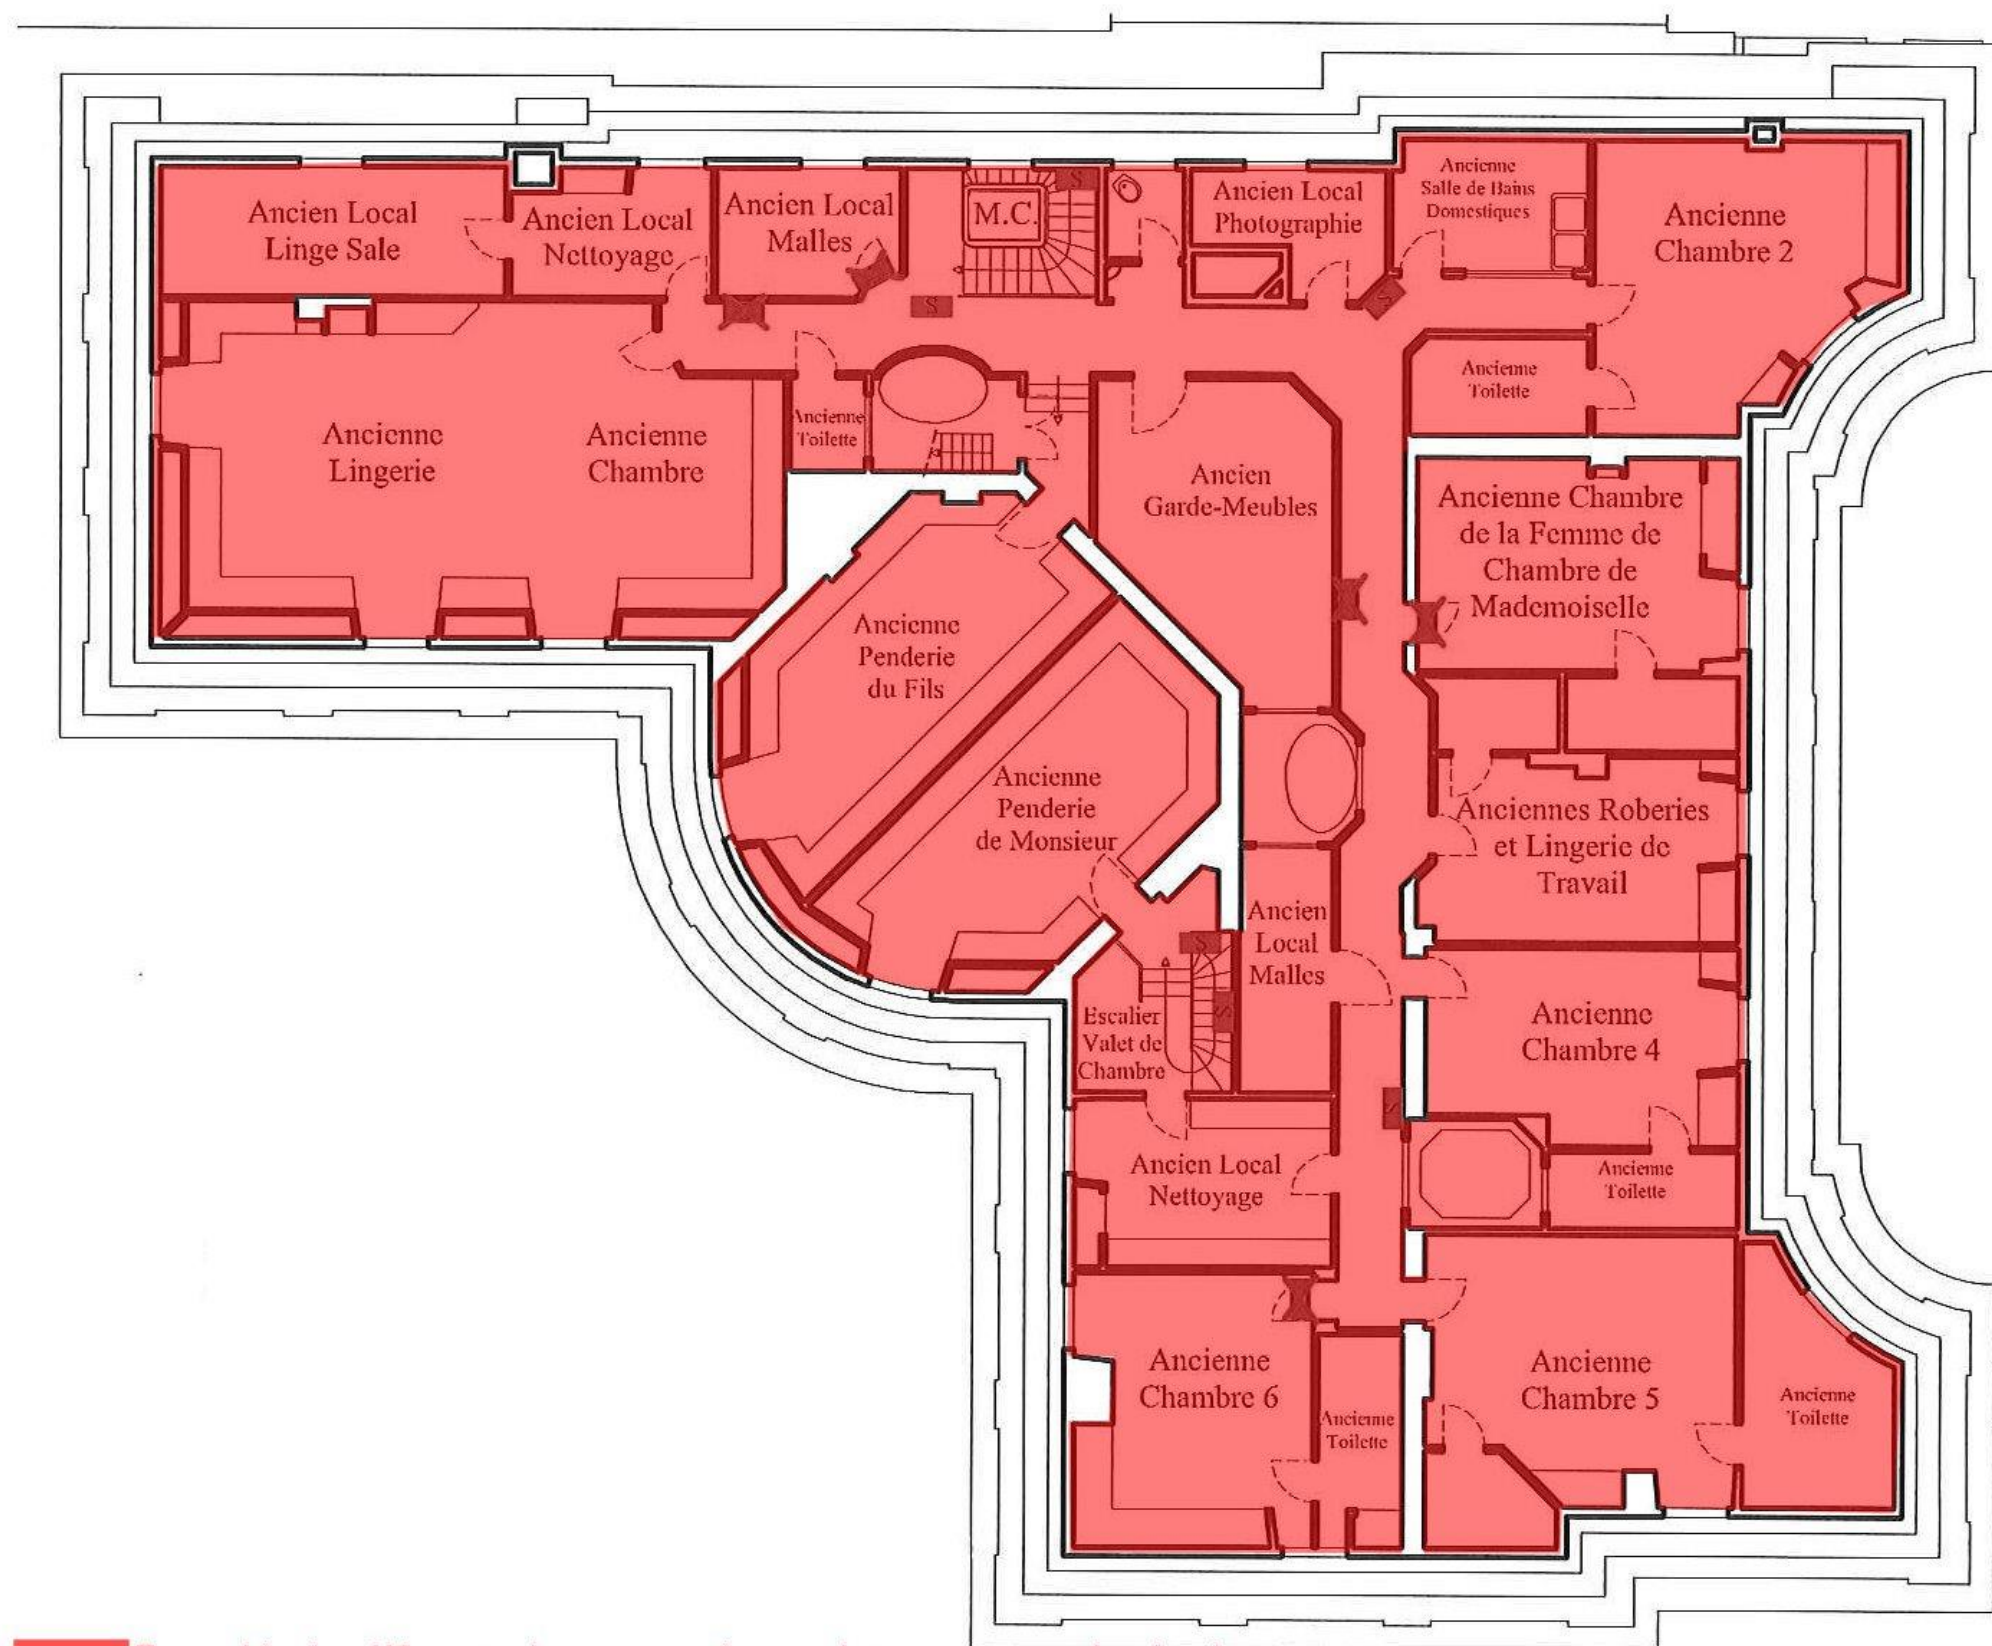
2^{ème} étage

**Ensemble des éléments de constructions peints contenant du plomb
(murs, plafonds, fenêtres et portes, garde-corps, main courante)**

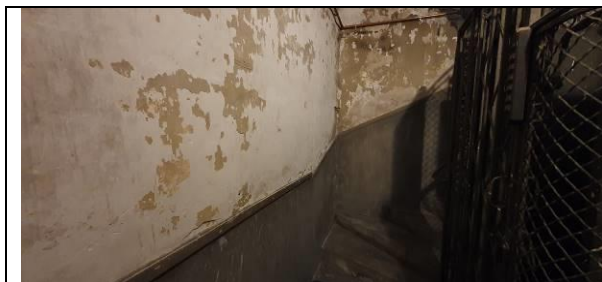
Photo n°1

N°	Etage	Local	Structure	Côté	Résultat	mg/cm²	Photo
1	Sous-sol	Escalier de service et monte-charge	Mur	A	Positif	15,52	1
2	Sous-sol	Escalier de service et monte-charge	Mur	B	Négatif	0,20	
3	Sous-sol	Escalier de service et monte-charge	Mur	B	Positif	17,15	
4	Sous-sol	Escalier de service et monte-charge	Mur	C	Positif	19,78	
5	Sous-sol	Escalier de service et monte-charge	Mur bas	C	Négatif	0,06	
6	Sous-sol	Escalier de service et monte-charge	Mur bas	B	Négatif	0,04	
7	Sous-sol	Escalier de service et monte-charge	Plafond		Positif	16,05	2
8	Sous-sol	Escalier de service et monte-charge	Grille de Monte charge		Positif	6,22	3
9	Sous-sol	Escalier de service et monte-charge	Fenêtre		Positif	9,40	4
10	Sous-sol	Escalier de service et monte-charge	Main courante		Positif	7,75	5
11	Sous-sol	Accès au monte-charge	Porte		Positif	10,72	6
12	Sous-sol	Accès au monte-charge	Mur	C	Négatif	0,06	
13	Sous-sol	Accès au monte-charge	Mur	C	Négatif	0,03

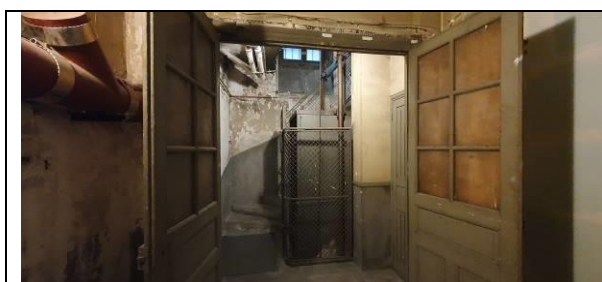
Photo n°7

14	Sous-sol	Accès au monte-charge	Mur	B	Négatif	0,03	
15	Sous-sol	Accès au monte-charge	Porte		Positif	7,77	7
16	Sous-sol	Accès au monte-charge	Plafond		Négatif	0,08	
17	Sous-sol	Accès au monte-charge	IPN		Positif	12,16	8
18	Sous-sol	Accès au monte-charge	Mur	A	Négatif	0,09	
19	Sous-sol	Circulation	Mur	B	Négatif	0,08	
20	Sous-sol	Circulation	Mur	G	Négatif	0,05	
21	Sous-sol	Circulation	Porte de placard		Positif	14,24	9
22	Sous-sol	Circulation	Mur 6 Fond de placard	G	Négatif	0,11	
23	Sous-sol	Accès Machinerie asc	Mur	F	Négatif	0,02	
24	Sous-sol	Accès Machinerie asc	Mur	F	Négatif	0,04	
25	Sous-sol	Accès Machinerie asc	Plafond		Négatif	0,03	
26	Sous-sol	Accès Machinerie asc	IPN		Négatif	0,00	
27	Sous-sol	Accès Machinerie asc	Fenêtre		Positif	6,86	10
28	Sous-sol	Machinerie asc	Porte		Négatif	0,02	
29	Sous-sol	Local TGBT	Mur	B	Négatif	0,05	
30	Sous-sol	Local TGBT	Plafond		Négatif	0,00	
31	Sous-sol	Local TGBT	Bâti de porte		Positif	9,98

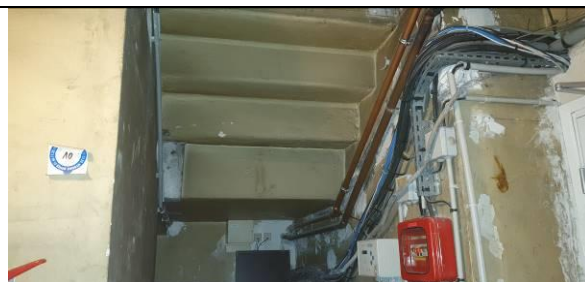
Photo n°12

N°	Etage	Local	Structure	Côté	Résultat	mg/cm²	Photo
39	Sous-sol	Passerelle chaufferie	Sous-face escalier		Positif	7,83	12
40	Sous-sol	Passerelle chaufferie	Garde-corps		Positif	9,34	13
41	Sous-sol	Réserve à charbon	Mur	A	Négatif	0,24	
42	Sous-sol	Réserve à charbon	Muret		Négatif	0,06	
43	Sous-sol	Réserve à charbon	Plafond		Négatif	0,21	
44	Sous-sol	Passerelle chaufferie	Porte déposée		Positif	8,71	14
45	Sous-sol	Circulation	Mur	E	Négatif	0,00	
46	Rez-de-chaussée bas	Bureau chef d'équipes	Mur	A	Positif	20,16	
47	Rez-de-chaussée bas	Bureau chef d'équipes	Mur	C	Positif	18,23	
48	Rez-de-chaussée bas	Bureau chef d'équipes	Plafond		Positif	16,40	
49	Rez-de-chaussée bas	Sanitaires femmes	Mur	C	Négatif	0,00	
50	Rez-de-chaussée bas	Sanitaires femmes	Mur	B	Négatif	0,00	
51	Rez-de-chaussée bas	Sanitaires femmes	Mur	B	Positif	11,02	
52	Rez-de-chaussée bas	Sanitaires femmes	Mur	B	Positif	7,98	
53	Rez-de-chaussée bas	Sanitaires femmes	Tableau de porte		Positif	7,76

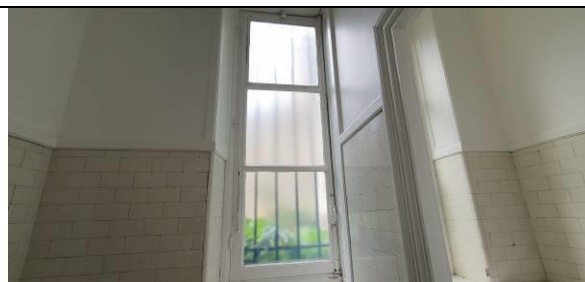
Photo n°16

54	Rez-de-chaussée bas	Circulation locaux personnel	Mur	B	Positif	10,91	
55	Rez-de-chaussée bas	Circulation de service	Mur	C	Positif	12,75	
56	Rez-de-chaussée bas	Circulation de service	Porte		Positif	15,72	
57	Rez-de-chaussée bas	Galerie et Hall	Porte ascenseur		Positif	14,67	
58	Rez-de-chaussée bas	Ascenseur	Mur	D	Positif	17,01	
59	Rez-de-chaussée bas	Galerie et Hall	Porte Remise descente à couvert		Positif	0,44	15
60	Rez-de-chaussée bas	Galerie et Hall	Porte Remise descente à couvert		Positif	0,39	
61	Rez-de-chaussée bas	Accueil musée (vestiaires)	Placard		Positif	22,54	
62	Rez-de-chaussée bas	Sanitaires accueil	Porte		Positif	12,50	
63	Rez-de-chaussée bas	Sanitaires accueil	Mur	D	Positif	22,74	
64	Rez-de-chaussée bas	Sanitaires accueil	Fenêtre		Positif	0,55	
65	Rez-de-chaussée bas	Sanitaires accueil	Fenêtre		Positif	6,32	16
66	Rez-de-chaussée bas	Accueil musée (vestiaires)	Plafond		Positif	19,52
