RAPPORT DE CONTRÔLE DES TRAVAUX EN PRESENCE DE PLOMB (point zéro)

Rapport n° PbPo-220E113-25-0056

Musée Nissim de Camondo
Contrôle par lingette de la présence de poussière de
plomb sur les augets
63 rue Monceau
75008 PARIS

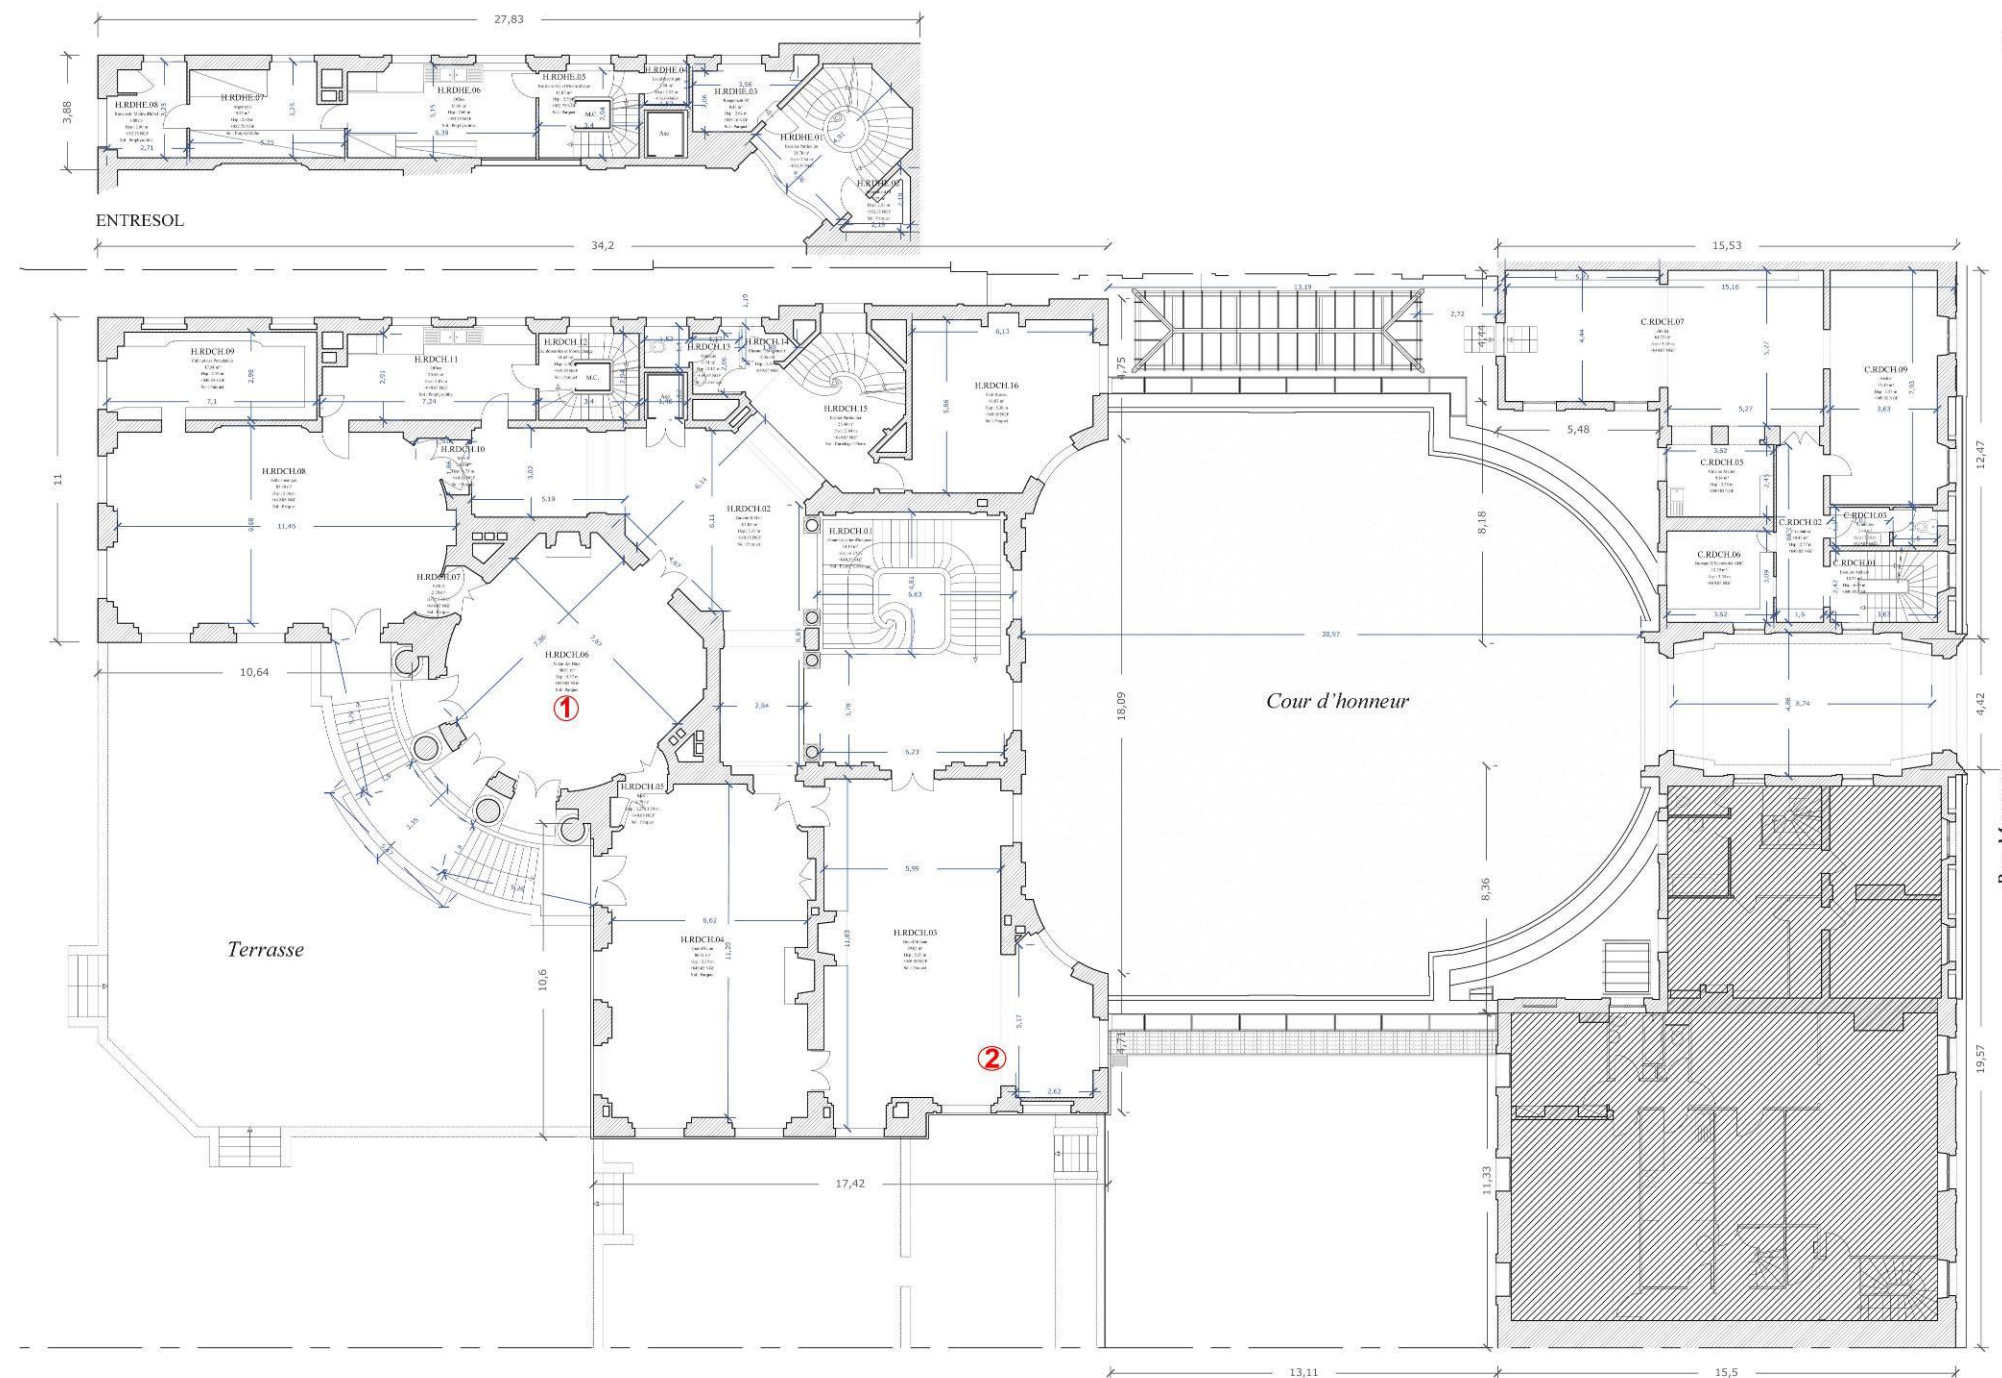
Plan de localisation

Il a été repéré des concentrations en plomb dans les poussières dont les valeurs sont supérieures au seuil réglementaire

N° Prélèvement	Local	Nature du sol	Seuil réglementaire en µg/m ²	Résultats en µg/m ²
	Témoin			-
1	Rdc haut, salon des Huets	Plâtre (augets)	<1000	2140.198
2	Rdc haut, Grand Bureau	Plâtre (augets)	<1000	2125.97
3	1 ^{er} étage, esc Valet de chambre	Plâtre (augets)	<1000	4421.148
4	1 ^{er} étage, Salon Bleu	Plâtre (augets)	<1000	540.47

Selon l'article 6 de l'arrêté du 12 mai 2009 relatif au contrôle des travaux en présence de plomb, réalisés en application de l'article L. 1334-2 du code de la santé publique, « tant que la concentration surfacique des poussières au sol est supérieure à 1000µg/m² pour l'un des échantillons prélevés, le propriétaire (...) fait procéder à un nouveau nettoyage minutieux des locaux traités, préalablement à de nouveaux prélèvements de poussières »
