## Rapport de mission de repérage des matériaux et produits contenant de l'amiante avant démolition

GAM FAA'A - ZAP - Bâtiment 014

2109JT200SP21D087 - GAM  
FAA'A - Bâtiment 14

JT200/21/2782

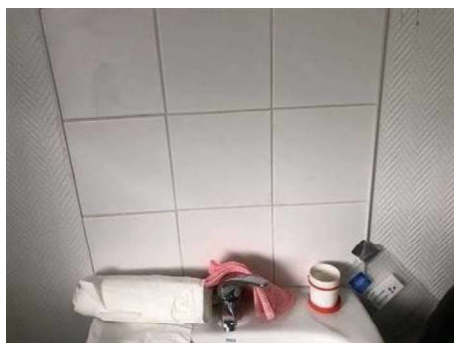
Matériaux : ZPSO-011  
Prélèvement : 17  
Description : Papier blanc motif/Enduit  
Localisation : BAT14/RDC - 001  
Résultat : Absence d'amiante

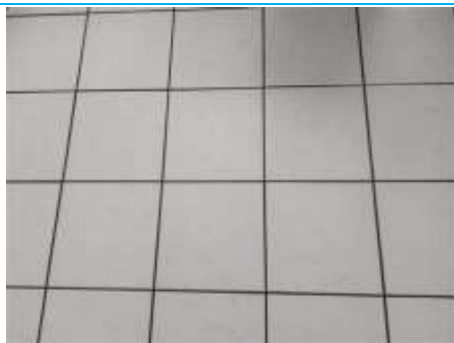
Matériaux : ZPSO-001  
Prélèvement : P001  
Description : Colle de carrelage 30x30 (blanc)  
Localisation : R+1 - 002  
Résultat : Absence d'amiante

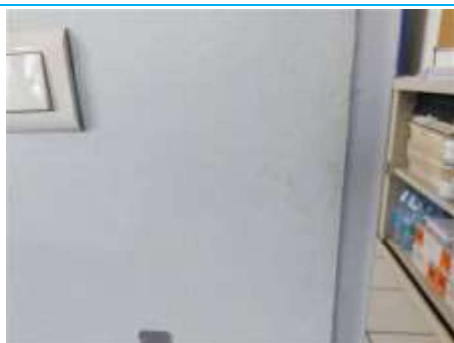
Matériaux : ZPSO-002  
Prélèvement : P003  
Description : Enduit à base de plâtre lissé + peinture (bleu)  
Localisation : R+1 - 001  
Résultat : Absence d'amiante

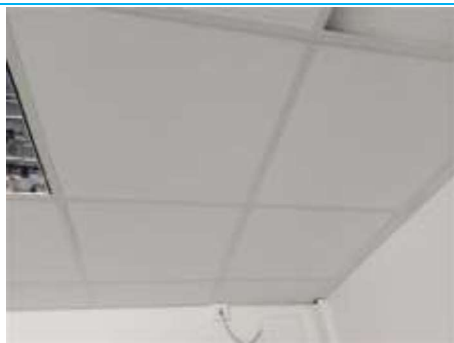
Matériaux : ZPSO-004  
Prélèvement : P007  
Description : Plaques démontables 60x60 (blanc)  
Localisation : R+1 - 003  
Résultat : Absence d'amiante

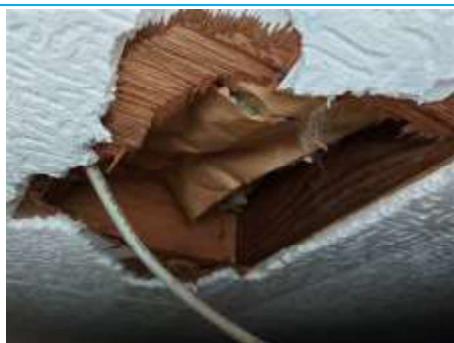
Matériaux : ZPSO-006  
Prélèvement : P009  
Description : Isolant posé dans le plénum au-dessus du panneau de faux plafond  
Localisation : R+1 - 003  
Résultat : Absence d'amiante

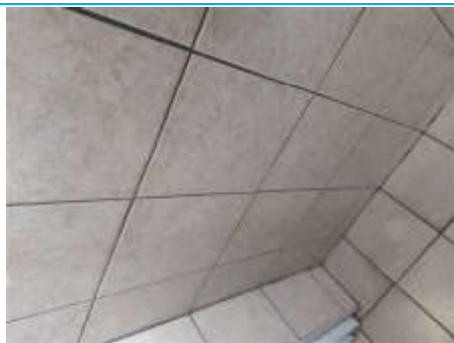
Matériaux : ZPSO-013  
Prélèvement : P019  
Description : Colle de faïence 25X20 (beige)  
Localisation : R+1 - 005  
Résultat : Absence d'amiante

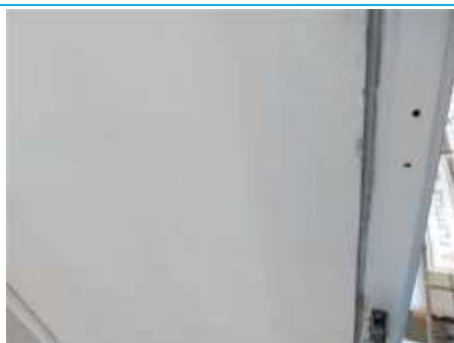
Matériaux : ZPSO-014  
Prélèvement : P021  
Description : Enduit à base de plâtre lissé + peinture (blanc)  
Localisation : R+1 - 005  
Résultat : **Présence d'amiante**

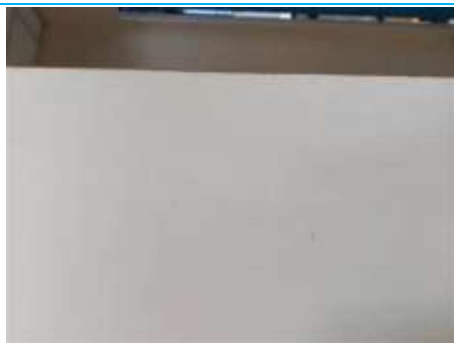
Matériaux : ZPSO-026  
Prélèvement : P037  
Description : Enduit à base de plâtre lissé + peinture (beige)  
Localisation : R+1 - 011  
Résultat : Absence d'amiante

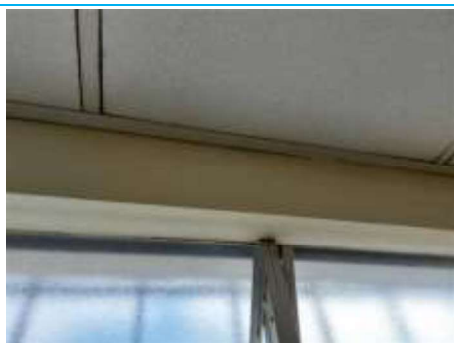
Matériaux : ZPSO-026  
Prélèvement : P039  
Description : Enduit à base de plâtre lissé + peinture (beige)  
Localisation : R+1 - 011  
Résultat : Absence d'amiante

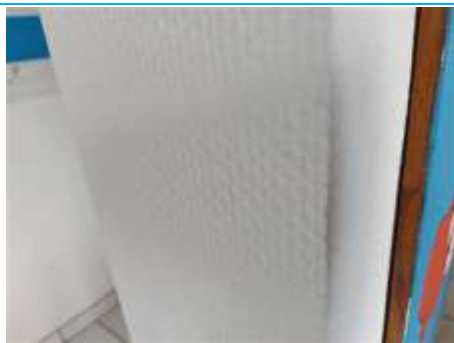
Matériaux : ZPSO-028  
Prélèvement : P043  
Description : Revêtement mural + sous couche  
Localisation : R+2 - 012  
Résultat : Absence d'amiante

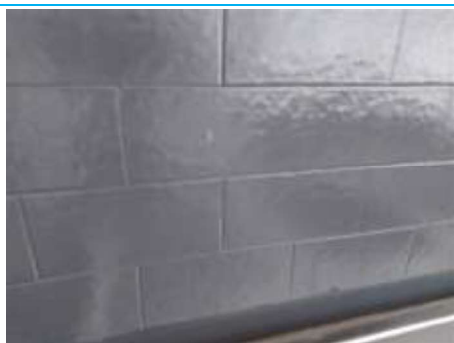
Matériaux : ZPSO-029  
Prélèvement : P045  
Description : Colle de faïence 20x10 (gris)  
Localisation : R+1 - 012  
Résultat : Absence d'amiante

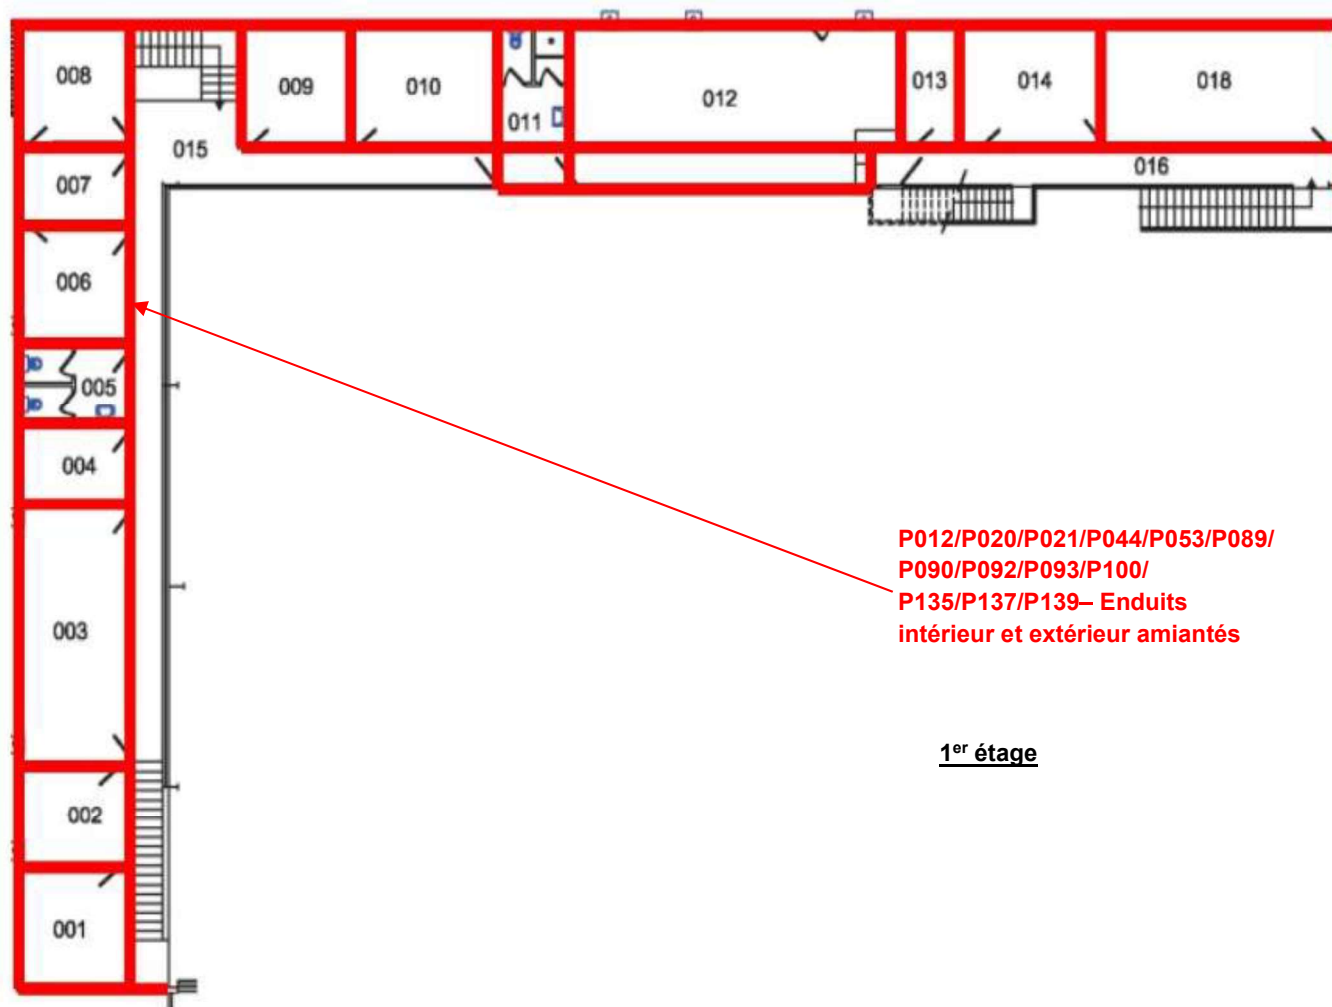
**P012/P020/P021/P044/P053/P089/  
P090/P092/P093/P100/  
P135/P137/P139– Enduits  
intérieur et extérieur amiantés**

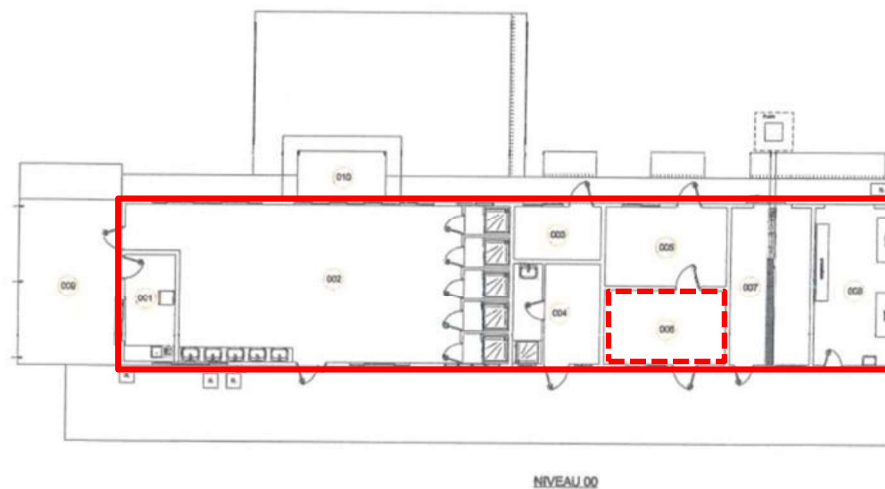
----- Matériau compact gris hétérogène amianté

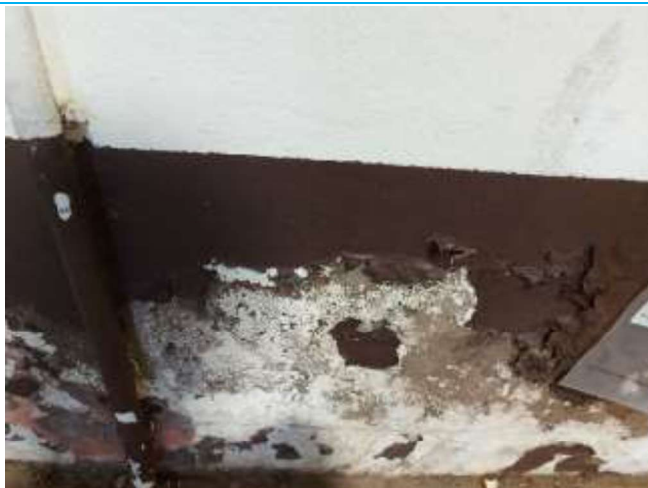
Matériaux : 10P  
Description : Peinture (marron)  
Localisation : R+1 – Hangar  
Résultat : Concentration massique en plomb acido-soluble <1.5mg/g

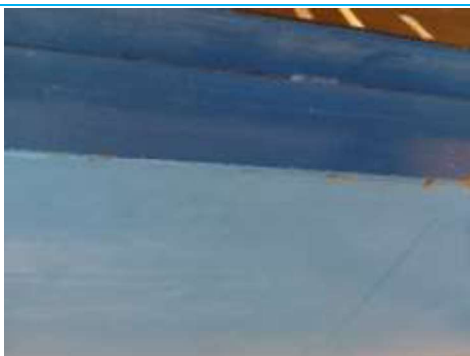
Matériaux : 11P  
Description : Peinture (bleu)  
Localisation : Rdc – Hangar  
Résultat : Concentration massique en plomb acido-soluble <1.5mg/g

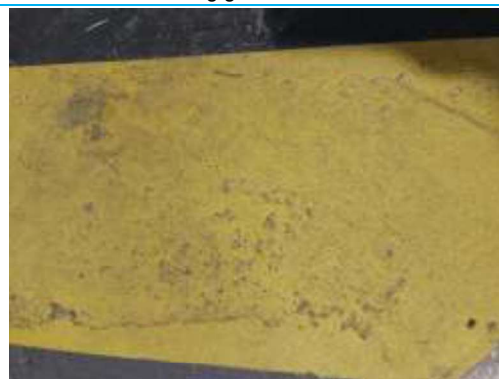
Matériaux : 12P  
Description : Peinture (jaune)  
Localisation : Rdc – Hangar  
Résultat : Concentration massique en plomb acido-soluble >1.5mg/g

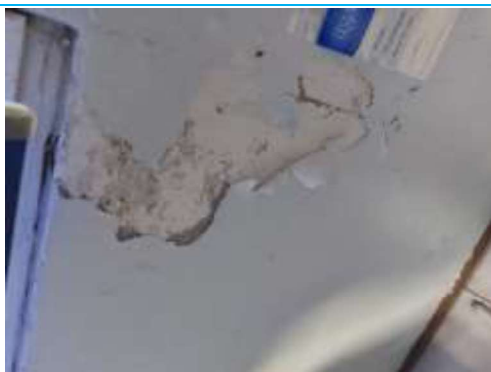
Matériaux : 13P  
Description : Peinture (bleu)  
Localisation : R+1 – Classe 5  
Résultat : Concentration massique en plomb acido-soluble <1.5mg/g

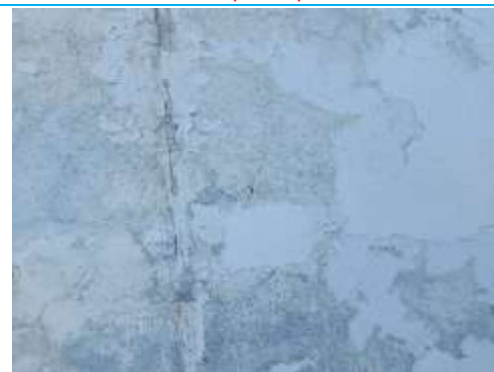
Matériaux : 15P  
Description : Peinture (blanc)  
Localisation : Rdc – Partie extérieure  
Résultat : Concentration massique en plomb acido-soluble <1.5mg/g

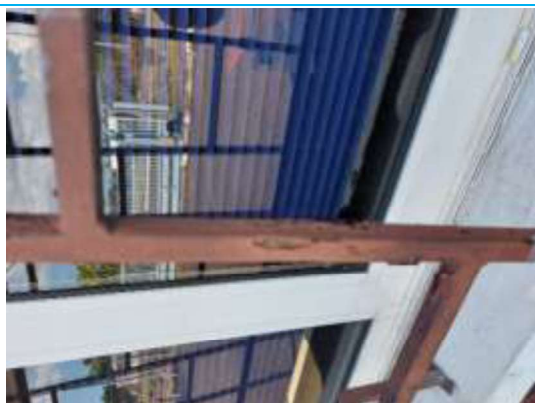
Matériaux : 16P  
Description : Peinture (marron)  
Localisation : Rdc – Partie extérieure  
Résultat : Concentration massique en plomb acido-soluble <1.5mg/g

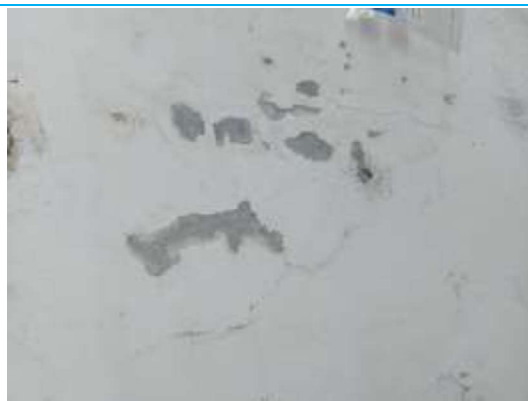
Matériaux : 17P  
Description : Peinture (blanc)  
Localisation : Rdc – Partie extérieure  
Résultat : Concentration massique en plomb acido-soluble <1.5mg/g

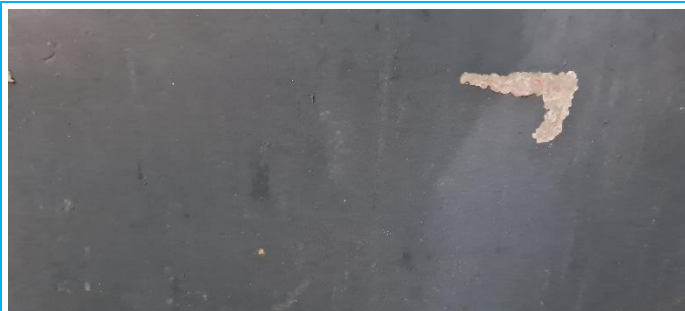
Matériaux : 01P  
Description : Peinture (bleue)  
Localisation : RDC (ossatures métalliques)  
Résultat : Concentration massique en plomb acido-soluble <1.5mg/g

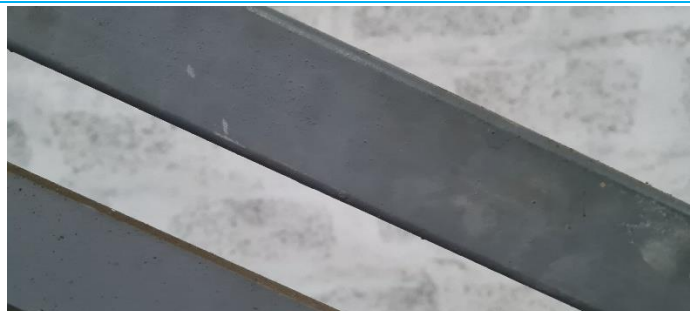
Matériaux : 02P  
Description : Peinture (grise)  
Localisation : structures métalliques escaliers  
Résultat : Concentration massique en plomb acido-soluble <1.5mg/g

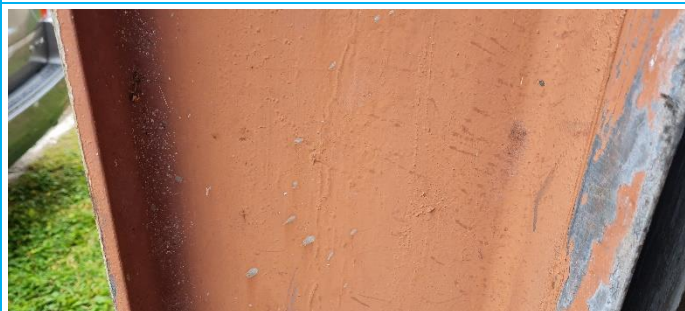
Matériaux : 03P  
Description : Peinture (marron)  
Localisation : Poteaux IPE  
Résultat : Concentration massique en plomb acido-soluble >1.5mg/g

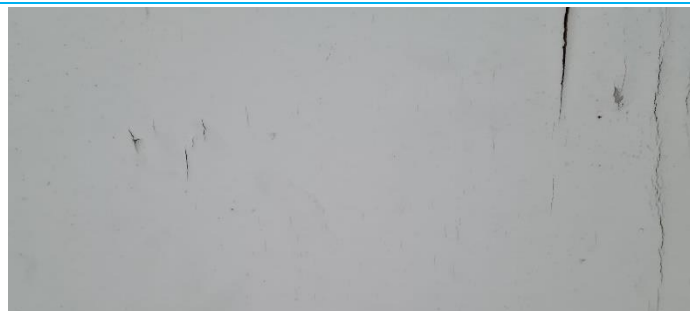
Matériaux : 04P  
Description : Peinture (beige)  
Localisation : stockage revêtement mural  
Résultat : Concentration massique en plomb acido-soluble <1.5mg/g

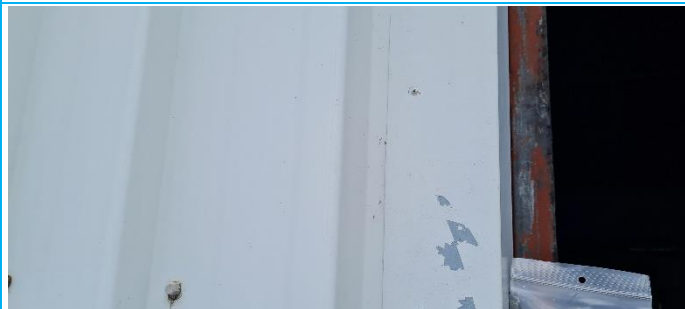
Matériaux : 05P  
Description : Peinture (blanche)  
Localisation : Façades (tôles)  
Résultat : Concentration massique en plomb acido-soluble <1.5mg/g
