**Rapport de mission de repérage des matériaux et produits contenant de l'amiante dans  
les immeubles bâtis avant démolition  
(Listes C de l'annexe 13-9 du Code de la Santé publique)**

Numéro de dossier : 2024-06-27\_0072\_CAF  
Date du repérage : 20/03/2025

Immeuble bâti visité	
Adresse	Rue : ..... <b>Caf de l'Isère - 3 Rue des Alliés</b> Bât., escalier, niveau, appartement n°, lot n°:  Code postal, ville : . <b>38000 Grenoble (France)</b>
Périmètre de repérage :	..... <b>Voir plan travaux eole</b>
Type de logement : Fonction principale du bâtiment : Date de construction :	..... <b>caf</b> ..... <b>Bureaux</b> ..... <b>&lt; 1997</b>

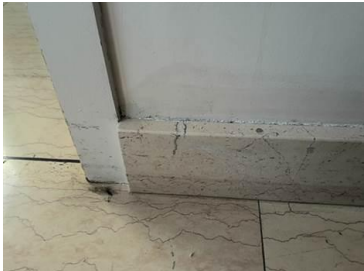
Localisation	Identifiant + Description	Photo
RDC - Bureau accueil 1	Identifiant: Mat.001-Ech.001 Description: Platre peinture Liste selon annexe.13-9 du CSP: C

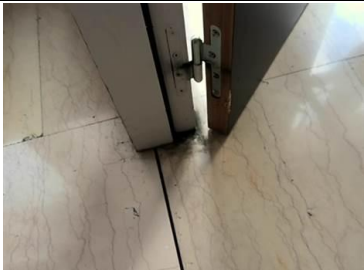
Identifiant: Mat.002-Ech.002 Description: Bois peinture Liste selon annexe.13-9 du CSP: C

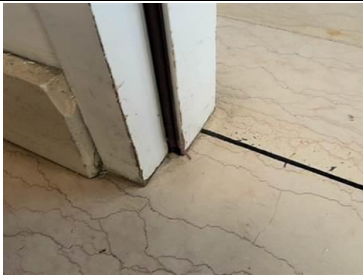
Localisation	Identifiant + Description	Photo
	<p><u>Identifiant:</u> Mat.003-Ech.003  <u>Description:</u> Joint d'étanchéité maron noir souple  <u>Liste selon annexe.13-9 du CSP:</u> C</p>

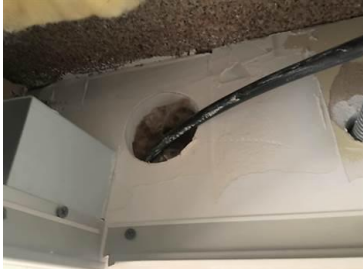
<p><u>Identifiant:</u> Mat.007-Ech.007  <u>Description:</u> Laine minérale marron  <u>Liste selon annexe.13-9 du CSP:</u> C</p>

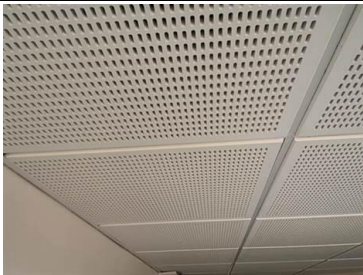
<p><u>Identifiant:</u> Mat.008-Ech.008  <u>Description:</u> Plâtre peinture alvéole rectangle  <u>Liste selon annexe.13-9 du CSP:</u> C</p>

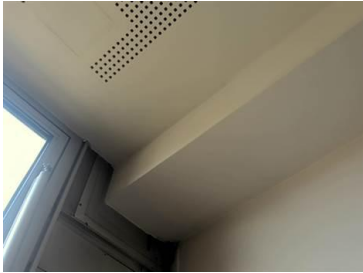
<p><u>Identifiant:</u> Mat.010-Ech.010  <u>Description:</u> Plâtre peinture + Baj  <u>Liste selon annexe.13-9 du CSP:</u> C</p>

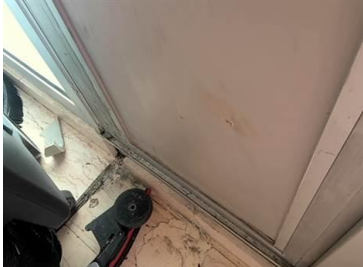
<p><u>Identifiant:</u> Mat.014-Ech.014  <u>Description:</u> Colle ciment pierre marbre 70x40  <u>Liste selon annexe.13-9 du CSP:</u> C</p>

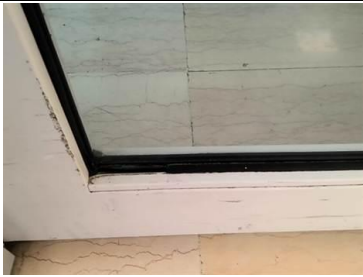
Localisation	Identifiant + Description	Photo
	<u>Identifiant:</u> Mat.023-Ech.027 <u>Description:</u> Joint souple sv ouvrant

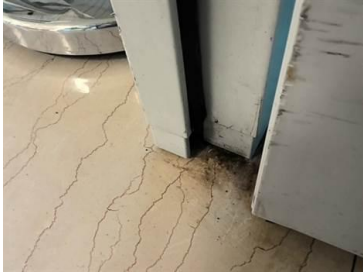
<u>Identifiant:</u> Mat.026-Ech.028 <u>Description:</u> Joint souple noir dormant

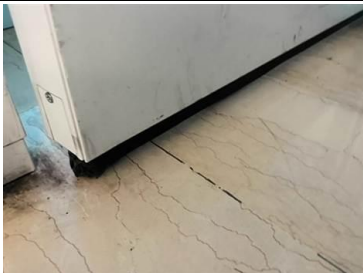
<u>Identifiant:</u> Mat.027-Ech.029 <u>Description:</u> Joint balet sous porte souple noir

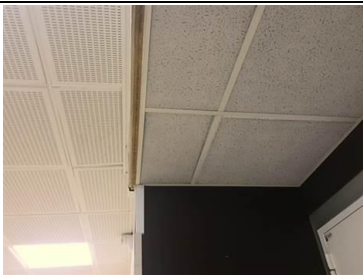
<u>Identifiant:</u> Mat.018-Ech.018 <u>Description:</u> Plaque laine petit trou <u>Liste selon annexe.13-9 du CSP:</u> C

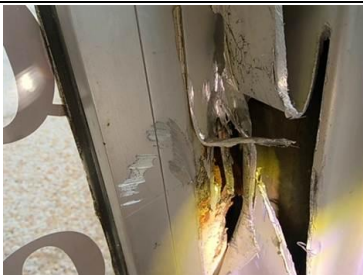
RDC - Espace libre service	<u>Identifiant:</u> Mat.025-Ech.026 <u>Description:</u> Cale bois + alu

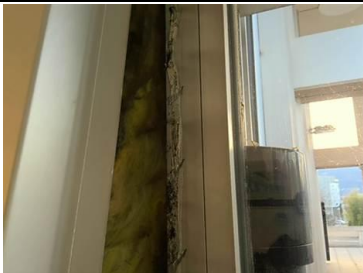
<u>Identifiant:</u> Mat.024-Ech.025 <u>Description:</u> Joint souple d'étanchéité blanc

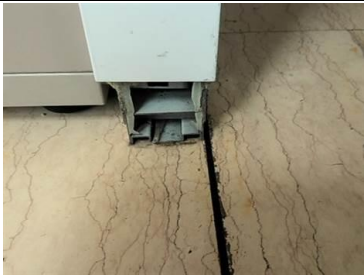
Localisation	Identifiant + Description	Photo
	<u>Identifiant:</u> Mat.005-Ech.005 <u>Description:</u> Joint souple transparent about cloison <u>Liste selon annexe.13-9 du CSP:</u> C

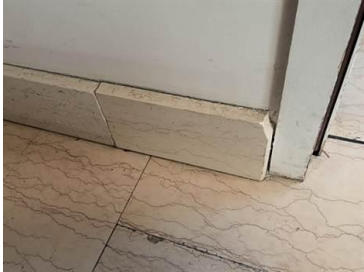
RDC - Bureau accueil 1; RDC - Bureau accueil 2; RDC - Espace libre service; RDC - Entrée	<u>Identifiant:</u> Mat.004-Ech.004 <u>Description:</u> Colle pierre 100x10 <u>Liste selon annexe.13-9 du CSP:</u> C

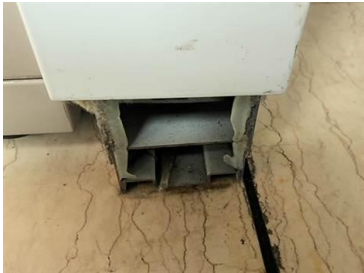
RDC - Bureau accueil 1; RDC - Bureau accueil social; RDC - Bureau accueil rdv; RDC - Bureau accueil 2	<u>Identifiant:</u> Mat.006-Ech.006 <u>Description:</u> Laine de roche jaune <u>Liste selon annexe.13-9 du CSP:</u> C

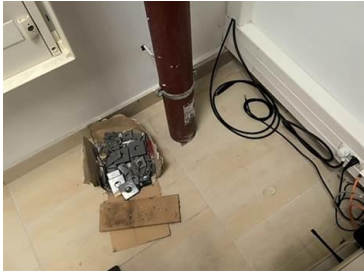
RDC - Local informatique; RDC - Bureau accueil rdv	<u>Identifiant:</u> Mat.016-Ech.016 <u>Description:</u> Colle carrelage 50x15 <u>Liste selon annexe.13-9 du CSP:</u> C

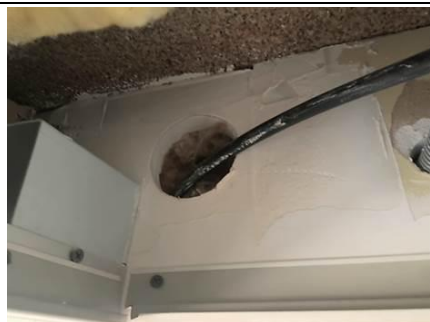
Photo n° PhA006

Localisation : RDC - Bureau accueil 1; RDC - Bureau accueil social; RDC - Bureau accueil rdv; RDC - Bureau accueil 2

Ouvrage : Cloison mobile

Description : Laine de roche jaune

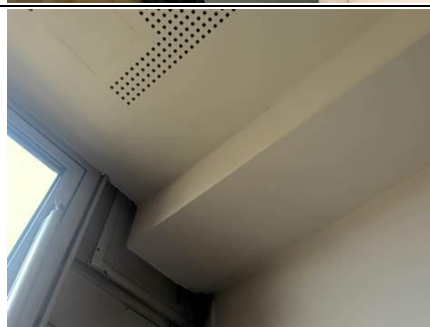
Photo n° PhA009

Localisation : RDC - Bureau accueil 1; RDC - Bureau accueil 2

Ouvrage : Plénum

Description : Flocage

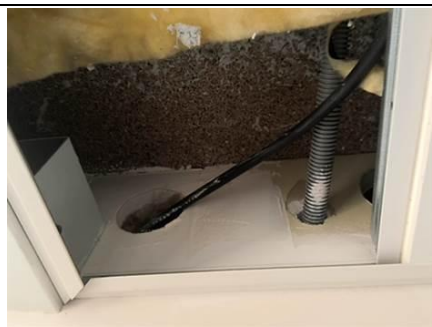
Photo n° PhA010

Localisation : RDC - Bureau accueil 1

Ouvrage : Plafond

Description : Platre peinture + Baj

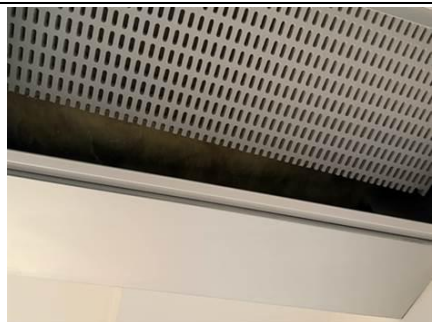
Photo n° PhA011  
Localisation : RDC - Bureau accueil 1  
Ouvrage : Plénum  
Description : Béton enduit ciment rouge

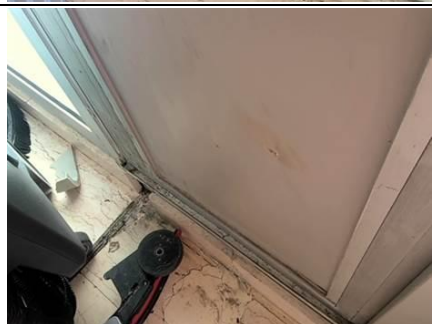
Joint dur pare close (RDC - Espace libre service)

Photo n° PhA013  
Localisation : RDC - Espace libre service  
Ouvrage : Fenetre alu  
Description : Joint dur pare close

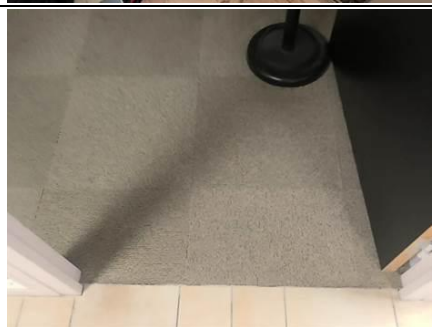
Photo n° PhA014  
Localisation : RDC - Bureau accueil 1  
Ouvrage : Sol  
Description : Colle ciment pierre marbre 70x40

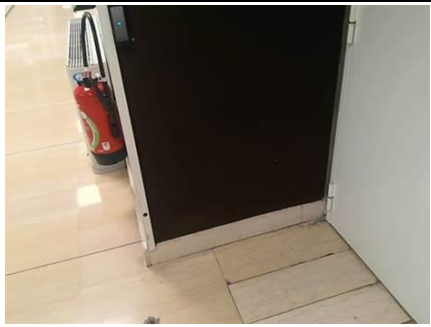
<p>Photo n° PhA016 Localisation : RDC - Local informatique; RDC - Bureau accueil rdv Ouvrage : Sol Description : Colle carrelage 50x15</p>

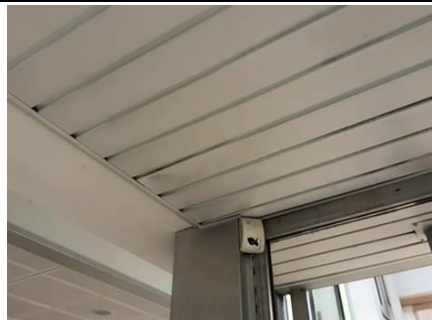
Photo n° PhA021  
Localisation : RDC - Espace libre service  
Ouvrage : Fenetre alu  
Description : Caisson alu

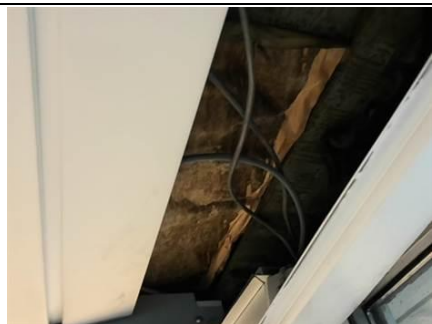
Photo n° PhA022  
Localisation : RDC - Espace libre service  
Ouvrage : Fenetre alu  
Description : Laine minerale craft marron

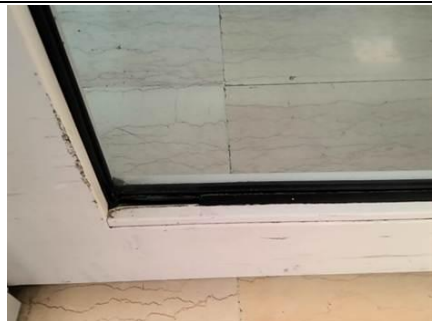
Photo n° PhA022  
Localisation : RDC - Espace libre service  
Ouvrage : Fenetre alu  
Description : Faux plafond lame en alu

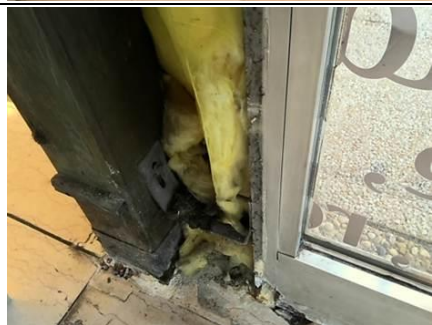
Photo n° PhA023  
Localisation : RDC - Bureau accueil 1  
Ouvrage : Vitrage porte alu  
Description : Joint souple sv ouvrant

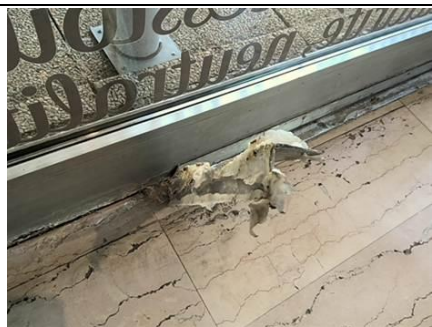
Photo n° PhA024  
Localisation : RDC - Espace libre service  
Ouvrage : Fenetre alu  
Description : Caisson alu - Laine minérale + craft

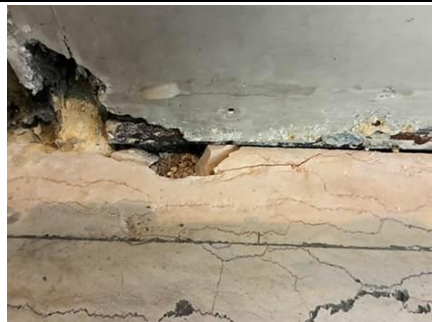
Photo n° PhA025  
Localisation : RDC - Espace libre service  
Ouvrage : Fenetre alu  
Description : Joint souple transparent sous plinthe alu

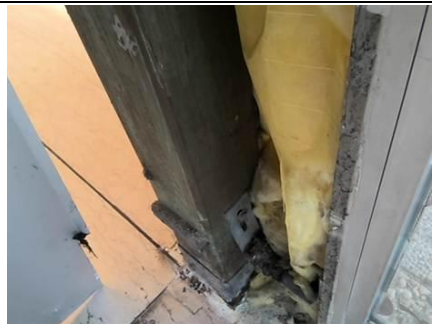
Photo n° PhA026  
Localisation : RDC - Espace libre service  
Ouvrage : Fenetre alu  
Description : Joint ciment rejingot / Dormant

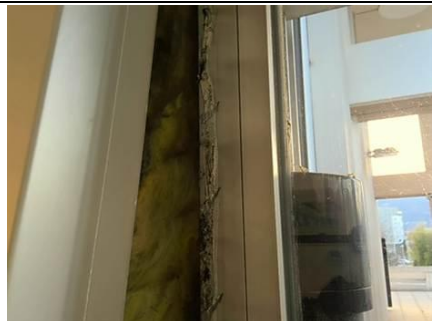
Photo n° PhA027  
Localisation : RDC - Espace libre service  
Ouvrage : Poteau caisson alu  
Description : Poteau acier peinture vert

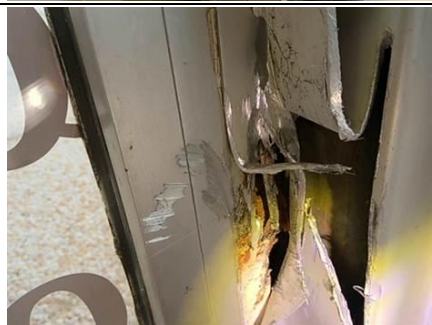
Photo n° PhA028  
Localisation : RDC - Espace libre service  
Ouvrage : Caisson alu  
Description : Joint souple d'étanchéité blanc

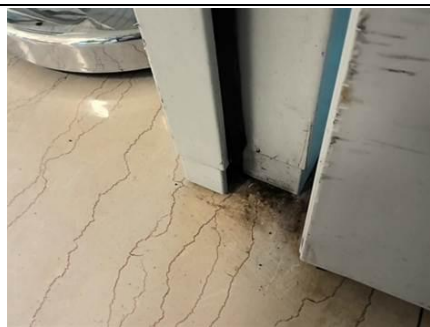
Photo n° PhA029  
Localisation : RDC - Espace libre service  
Ouvrage : Caisson alu droit  
Description : Cale bois + alu

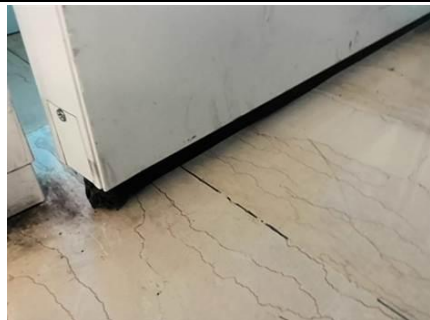
Photo n° PhA030  
Localisation : RDC - Bureau accueil 1  
Ouvrage : Porte sv alu  
Description : Joint souple noir dormant

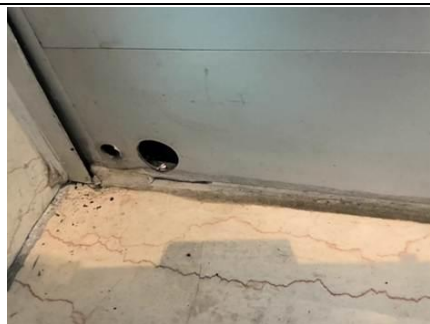
Photo n° PhA031  
Localisation : RDC - Bureau accueil 1  
Ouvrage : Porte sv alu  
Description : Joint balet sous porte souple noir

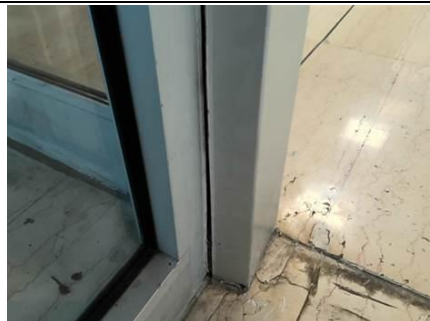
Photo n° PhA032  
Localisation : RDC - Espace libre service  
Ouvrage : Dormant alu  
Description : Joint souple blanc carrelage / dormant bas

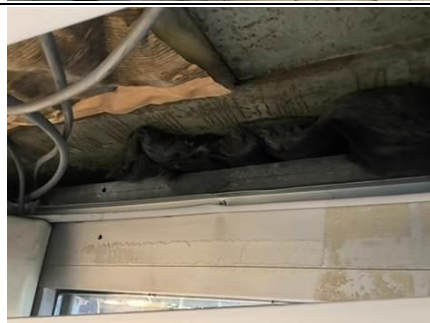
Photo n° PhA033  
Localisation : RDC - Espace libre service  
Ouvrage : Caisson alu  
Description : Joint souple d'étanchéité blanc

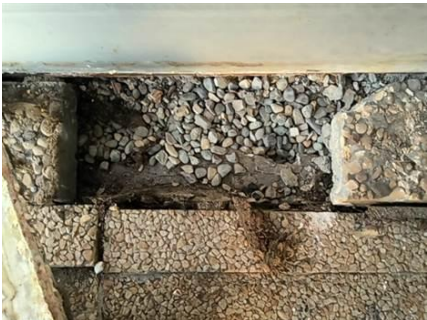
Photo n° PhA035  
Localisation : RDC - Espace libre service  
Ouvrage : Coté extérieur fenetre alu  
Description : Entre dalle de sol gravier joint noir ciment

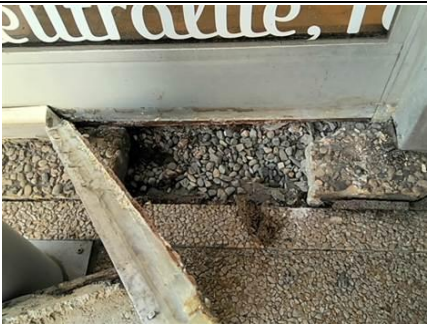
Photo n° PhA036  
Localisation : RDC - Espace libre service  
Ouvrage : Coté extérieur fenetre alu  
Description : Ragréage beige sous dalle de sol gravier

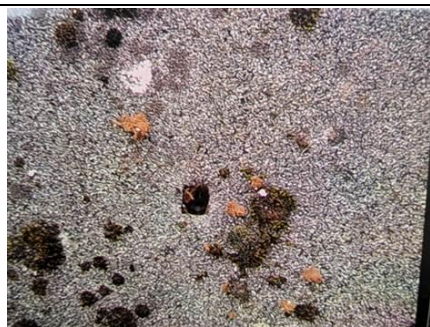
Photo n° PhA039  
Localisation : Sous-Sol - Rez de voirie  
Ouvrage : Flocages, Calorifugeages, Faux plafonds  
Partie d'ouvrage : Flocages  
Description : Flocages

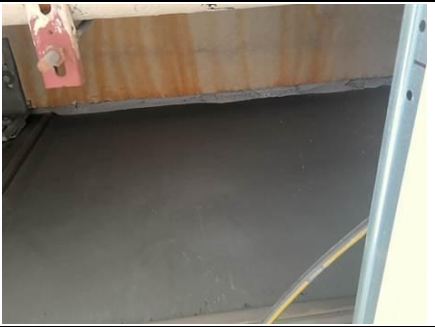
Photo n° PhA045  
Localisation : RDC - Espace libre service  
Ouvrage : Poutre fixation event  
Description : Béton + mousse grise
