Rapport de mission de repérage des matériaux et produits contenant de l'amiante avant réalisation de travaux

| Numéro de rapport | 2640-Ministere de la Justice A |
| Adresse de l'immeuble | Maison d'Arrêt 62 rue Henri Terquem 59140 DUNKERQUE |
| Date d'émission du rapport de repérage | 05/09/2024 |

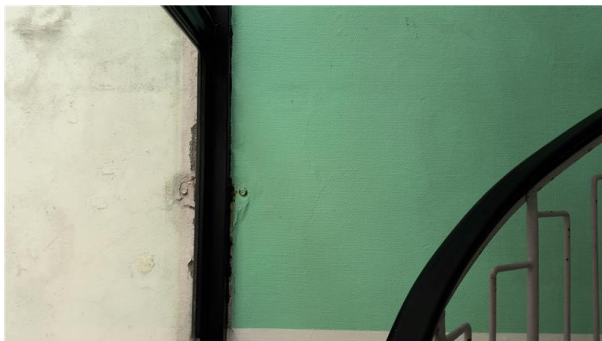
PRELEVEMENT : P001

| Local | Etage | Zone | Elément | Matériau / Produit | Critère(s) ayant permis de conclure | Présence d'amiante (oui/non) | Estimation de la quantité |
|---|---|---|---|---|---|---|---|
| Accès zone administrative | RDC | A | Mur intérieur | Béton | Résultat d'analyse (P001) | Non | |

| Nom du client | Numéro de dossier | Localisation | | |
|---|---|---|---|---|
| Ministere de la Justice DISP Lille | 2640-Ministere de la Justice | RDC - Accès zone administrative Mur intérieur - A | | |
| absence d'amiante | | | | |
| J01-COUCHE | AR-24-HB-140633-01 | Matériau dur (cémenteux) (gris) | 0 | Fibres d'amiante non détectées |

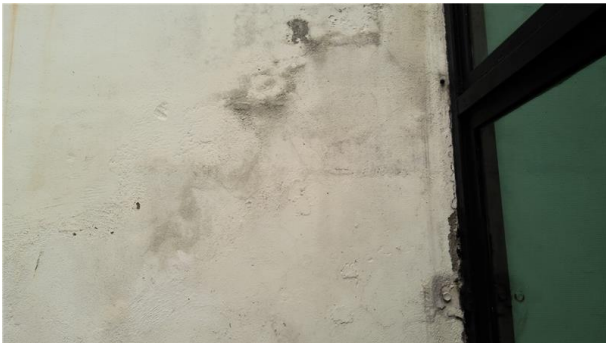
| PRELEVEMENT : P002 | | | | |

| Local | Etage | Zone | Elément | Matériau / Produit | Critère(s) ayant permis de conclure | Présence d'amiante (oui/non) | Estimation de la quantité |
|---|---|---|---|---|---|---|---|
| | | A | Mur extérieur n°1 | Béton | Résultat d'analyse (P002) | Non | |

| PRELEVEMENT : P002 | | | | |
|---|---|---|---|---|
| Ministere de la Justice DISP Lille | | 2640-Ministere de la Justice | | RDC - Accès zone administrative Mur extérieur n°1 - A |
| absence d'amiante | | | | |
| J01-COUCHE | AR-24-HB-140633-01 | Matériau de type peinture (gris) ; matériau dur (cémenteux) (gris) | 0 | Fibres d'amiante non détectées |

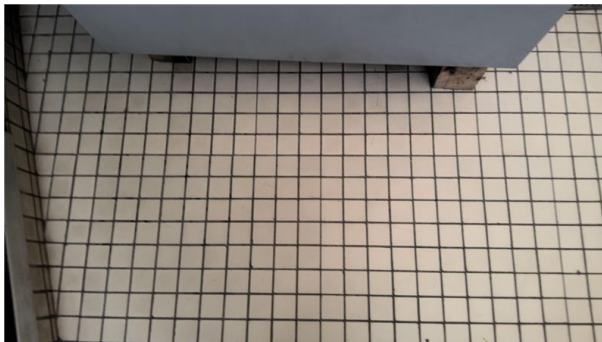
PRELEVEMENT : P004

| Local | Etage | Zone | Elément | Matériau / Produit | Critère(s) ayant permis de conclure | Présence d'amiante (oui/non) | Estimation de la quantité |
|---|---|---|---|---|---|---|---|
| | | Sol | Plancher | Colle de carrelage | Résultat d'analyse (P004) | Non | |

| Nom du client | Numéro de dossier | Localisation |
|---|---|---|
| Ministere de la Justice DISP Lille | 2640-Ministere de la Justice | RDC - Accès zone administrative Plancher - Sol |

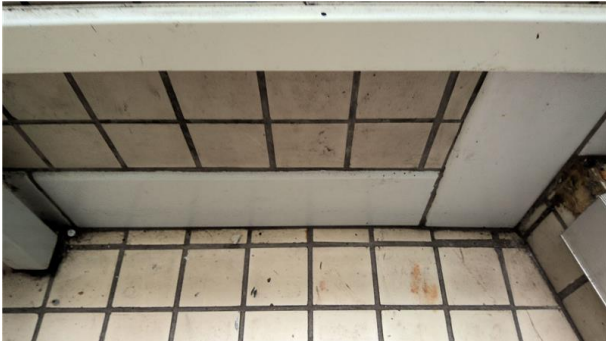
| PRELEVEMENT : P005 | | | | |

| Local | Etage | Zone | Elément | Matériau / Produit | Critère(s) ayant permis de conclure | Présence d'amiante (oui/non) | Estimation de la quantité |
|---|---|---|---|---|---|---|---|
| | | A | Plinthes | Colle de carrelage | Résultat d'analyse (P005) | Non | |

| PRELEVEMENT : P005 | | | | |
|---|---|---|---|---|
| Ministere de la Justice DISP Lille | | 2640-Ministere de la Justice | | RDC - Accès zone administrative Plinthes - A |

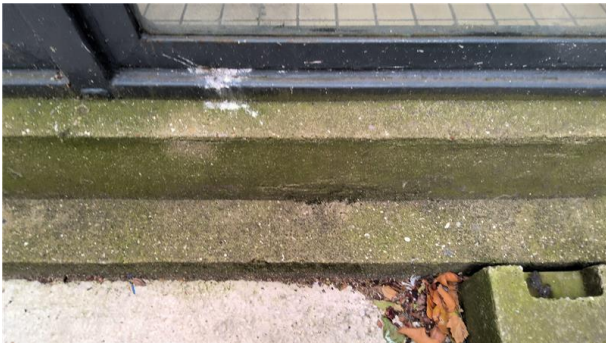
| PRELEVEMENT : P006 | | | | |

| Local | Etage | Zone | Elément | Matériau / Produit | Critère(s) ayant permis de conclure | Présence d'amiante (oui/non) | Estimation de la quantité |
|---|---|---|---|---|---|---|---|
| | | A | Soubassement | Enduit ciment | Résultat d'analyse (P006) | Non | |

| PRELEVEMENT : P006 | | | | |
|---|---|---|---|---|
| Ministere de la Justice DISP Lille | 2640-Ministere de la Justice | RDC - Accès zone administrative Soubassement - A | | |

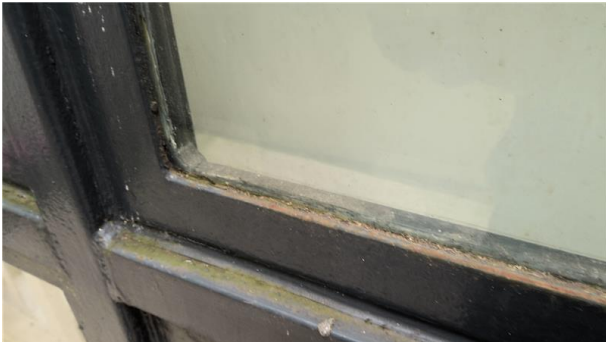
| PRELEVEMENT : P007 | | | | |

| Local | Etage | Zone | Elément | Matériau / Produit | Critère(s) ayant permis de conclure | Présence d'amiante (oui/non) | Estimation de la quantité |
|---|---|---|---|---|---|---|---|
| | | A | Verrière | Joint d'assemblage vitrage | Résultat d'analyse (P007) | Non | |

| PRELEVEMENT : P007 | | | | |
|---|---|---|--|---|
| Ministere de la Justice DISP Lille | 2640-Ministere de la Justice | RDC - Accès zone administrative Verrière - A | | |

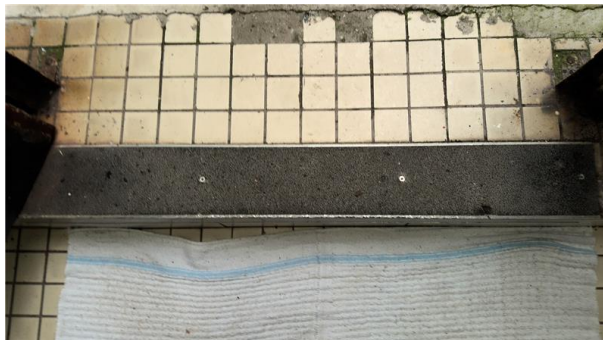
PRELEVEMENT : P008

| Local | Etage | Zone | Elément | Matériau / Produit | Critère(s) ayant permis de conclure | Présence d'amiante (oui/non) | Estimation de la quantité |
|---|---|---|---|---|---|---|---|
| | | Sol | Plancher | Bandes bitumineuse | Résultat d'analyse (P008) | Non | |

| Nom du client | Numéro de dossier | Localisation |
|---|---|---|
| Ministere de la Justice DISP Lille | 2640-Ministere de la Justice | RDC - Accès zone administrative Plancher - Sol |

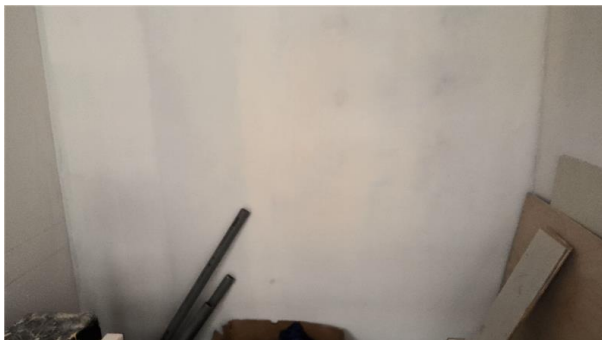
PRELEVEMENT : P009

| Local | Etage | Zone | Elément | Matériau / Produit | Critère(s) ayant permis de conclure | Présence d'amiante (oui/non) | Estimation de la quantité |
|---|---|---|---|---|---|---|---|
| Atelier formation | RDC | D | Mur | Enduit plâtre sur béton | Résultat d'analyse (P009) | Non | |

| Nom du client | Numéro de dossier | Localisation |
|---|---|---|
| Ministere de la Justice DISP Lille | 2640-Ministere de la Justice | RDC - Atelier formation Mur - D |

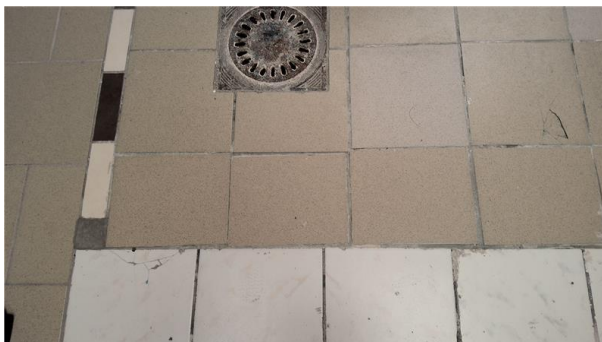
PRELEVEMENT : P010

| Local | Etage | Zone | Elément | Matériau / Produit | Critère(s) ayant permis de conclure | Présence d'amiante (oui/non) | Estimation de la quantité |
|---|---|---|---|---|---|---|---|
| | | Sol | Plancher | Colle de carrelage | Résultat d'analyse (P010) | Non | |

| Nom du client | Numéro de dossier | Localisation |
|---|---|---|
| Ministere de la Justice DISP Lille | 2640-Ministere de la Justice | RDC - Atelier formation Plancher - Sol |

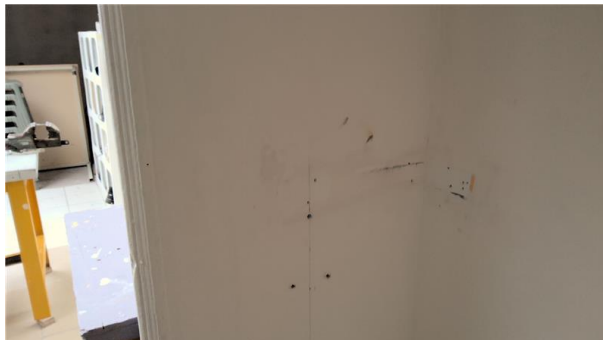
PRELEVEMENT : P011

| Local | Etage | Zone | Elément | Matériau / Produit | Critère(s) ayant permis de conclure | Présence d'amiante (oui/non) | Estimation de la quantité |
|---|---|---|---|---|---|---|---|
| | | A, B, D | Mur | Plaque de plâtre avec calicot enduit | Résultat d'analyse (P011) | Non | |

| Nom du client | Numéro de dossier | Localisation |
|---|---|---|
| Ministere de la Justice DISP Lille | 2640-Ministere de la Justice | RDC - Box 2 Mur - A, B, D |

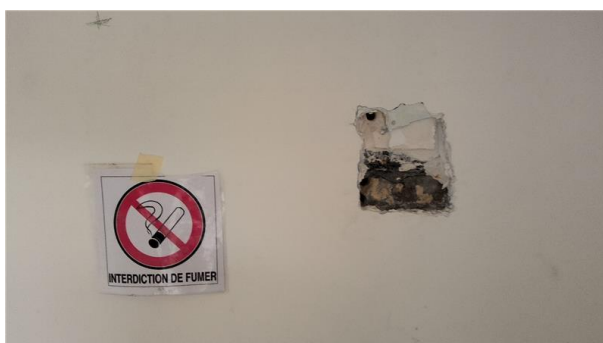
PRELEVEMENT : P012

| Local | Etage | Zone | Elément | Matériau / Produit | Critère(s) ayant permis de conclure | Présence d'amiante (oui/non) | Estimation de la quantité |
|---|---|---|---|---|---|---|---|
| | | C | Mur | Enduit plâtre sur béton | Résultat d'analyse (P012) | Non | |

| Nom du client | | Numéro de dossier | | Localisation | |
|---|---|---|---|---|---|
| Ministere de la Justice DISP Lille | | 2640-Ministere de la Justice | | RDC - Box 2 Mur - C | |

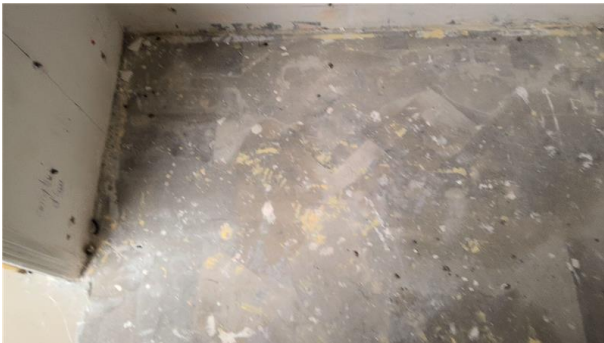
| PRELEVEMENT : P013 | | | | |

| Local | Etage | Zone | Elément | Matériau / Produit | Critère(s) ayant permis de conclure | Présence d'amiante (oui/non) | Estimation de la quantité |
|---|---|---|---|---|---|---|---|
| | | Sol | Plancher | Ragréage sur carrelage et colle | Résultat d'analyse (P013) | Non | |

| PRELEVEMENT : P013 | | | | |
|---|---|---|---|---|
| Ministere de la Justice DISP Lille | 2640-Ministere de la Justice | RDC - Box 2 Plancher - Sol | | |

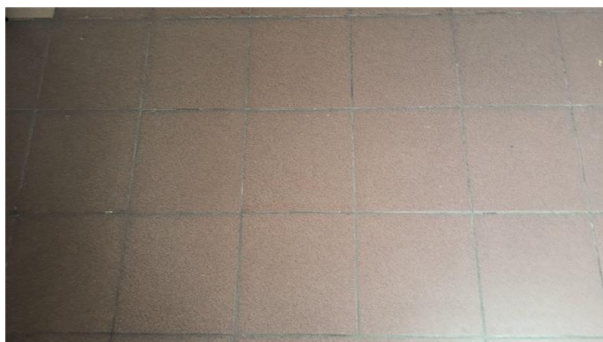
PRELEVEMENT : P015

| Local | Etage | Zone | Elément | Matériau / Produit | Critère(s) ayant permis de conclure | Présence d'amiante (oui/non) | Estimation de la quantité |
|---|---|---|---|---|---|---|---|
| | | Sol | Plancher | Colle de carrelage | Résultat d'analyse (P015) | Non | |

| Nom du client | Numéro de dossier | Localisation |
|---|---|---|
| Ministere de la Justice DISP Lille | 2640-Ministere de la Justice | RDC - Salle de classe n°1 Plancher - Sol |

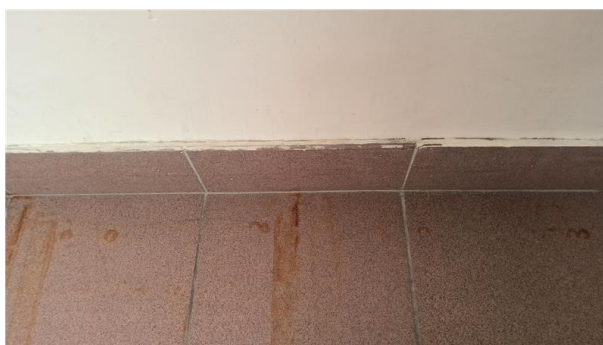
PRELEVEMENT : P016

| Local | Etage | Zone | Elément | Matériau / Produit | Critère(s) ayant permis de conclure | Présence d'amiante (oui/non) | Estimation de la quantité |
|---|---|---|---|---|---|---|---|
| | | A et C | Plinthes | Colle de carrelage | Résultat d'analyse (P016) | Non | |

| Nom du client | Numéro de dossier | Localisation |
|---|---|---|
| Ministere de la Justice DISP Lille | 2640-Ministere de la Justice | RDC - Salle de classe n°1 Plinthes - A et C |

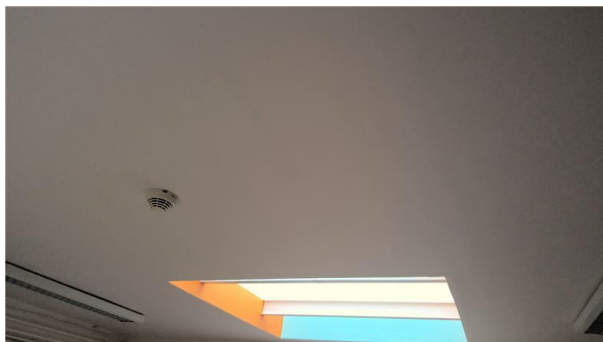
PRELEVEMENT : P017

| Local | Etage | Zone | Elément | Matériau / Produit | Critère(s) ayant permis de conclure | Présence d'amiante (oui/non) | Estimation de la quantité |
|---|---|---|---|---|---|---|---|
| | | Plafond | Plafond | Plaque de plâtre avec calicot enduit | Résultat d'analyse (P017) | Non | |

| Nom du client | Numéro de dossier | Localisation |
|---|---|---|
| Ministere de la Justice DISP Lille | 2640-Ministere de la Justice | RDC - Salle de classe n°1 Plafond - Plafond |

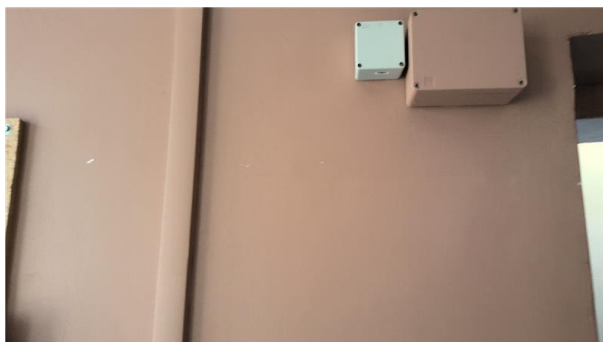
PRELEVEMENT : P018

| Local | Etage | Zone | Elément | Matériau / Produit | Critère(s) ayant permis de conclure | Présence d'amiante (oui/non) | Estimation de la quantité |
|---|---|---|---|---|---|---|---|
| Bibliothèque | 1er | A, B et C | Mur | Enduit plâtre sur béton | Résultat d'analyse (P018) | Non | |

| Nom du client | Numéro de dossier | Localisation |
|---|---|---|
| Ministere de la Justice DISP Lille | 2640-Ministere de la Justice | 1er - Bibliothèque Mur - A, B et C |

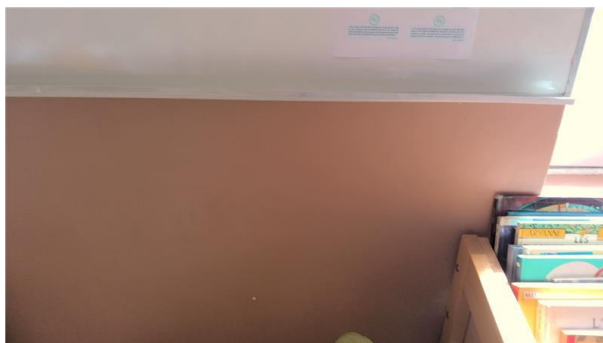
PRELEVEMENT : P019

| Local | Etage | Zone | Elément | Matériau / Produit | Critère(s) ayant permis de conclure | Présence d'amiante (oui/non) | Estimation de la quantité |
|---|---|---|---|---|---|---|---|
| | | D | Mur | Enduit plâtre sur béton | Résultat d'analyse (P019) | Non | |

| Nom du client | Numéro de dossier | Localisation |
|---|---|---|
| Ministere de la Justice DISP Lille | 2640-Ministere de la Justice | 1er - Bibliothèque Mur - D |

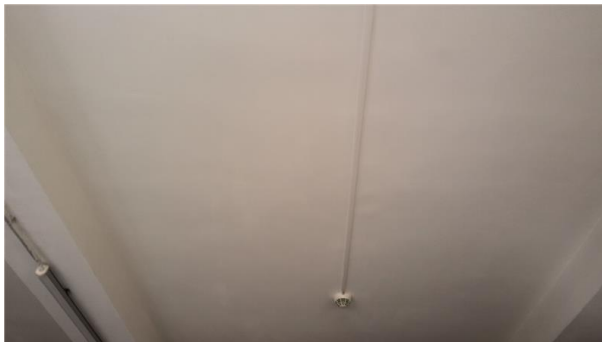
PRELEVEMENT : P020

| Local | Etage | Zone | Elément | Matériau / Produit | Critère(s) ayant permis de conclure | Présence d'amiante (oui/non) | Estimation de la quantité |
|---|---|---|---|---|---|---|---|
| | | Plafond | Plafond | Latti plâtre | Résultat d'analyse (P020) | Non | |

| Nom du client | Numéro de dossier | Localisation |
|---|---|---|
| Ministere de la Justice DISP Lille | 2640-Ministere de la Justice | 1er - Bibliothèque Plafond - Plafond |

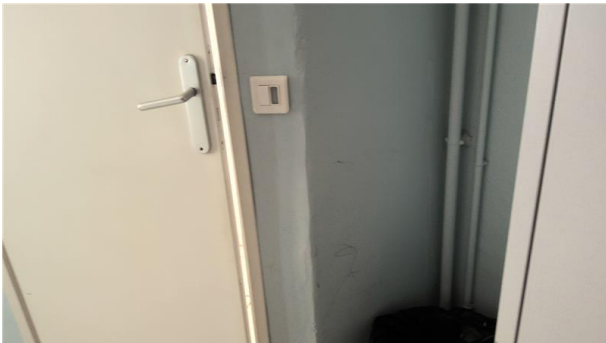
| PRELEVEMENT : P021 | | | | |

| Local | Etage | Zone | Elément | Matériau / Produit | Critère(s) ayant permis de conclure | Présence d'amiante (oui/non) | Estimation de la quantité |
|---|---|---|---|---|---|---|---|
| | | E | Mur | Enduit plâtre sur béton | Résultat d'analyse (P021) | Non | |

| PRELEVEMENT : P021 | | | | |
|---|---|---|---|---|
| Ministere de la Justice DISP Lille | 2640-Ministere de la Justice | 1er - Salle de classe n°2 Mur - E | | |

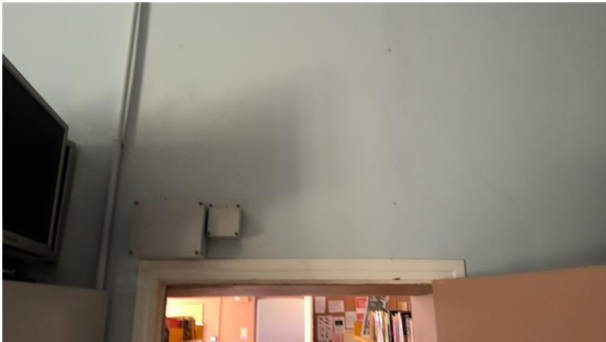
| PRELEVEMENT : P022 | | | | |

| Local | Etage | Zone | Elément | Matériau / Produit | Critère(s) ayant permis de conclure | Présence d'amiante (oui/non) | Estimation de la quantité |
|---|---|---|---|---|---|---|---|
| Salle de classe n°2 | 1er | A, B et C | Mur | Enduit plâtre sur béton | Résultat d'analyse (P022) | Non | |

| PRELEVEMENT : P022 | | | | |
|---|---|---|---|--|
| Ministere de la Justice DISP Lille | 2640-Ministere de la Justice | 1er - Salle de classe n°2 Mur - A, B et C | | |

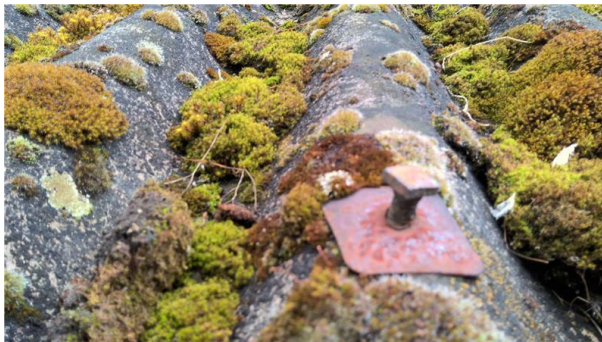
PRELEVEMENT : P023

| Référence (Sondage) | Matériaux ou produits | N° du local | Localisation | Etage | Référence (ZPSO) |
|---|---|---|---|---|---|
| S025 | Plaques ondulées en fibre ciment | 8 | Parloir/ELSP | RDC | Z020 |

| Local | Etage | Zone | Elément | Matériau / Produit | Critère(s) ayant permis de conclure | Présence d'amiante (oui/non) | Estimation de la quantité |
|---|---|---|---|---|---|---|---|
| Parloir/ELSP | RDC | Toiture Ext. | Toiture | Plaques ondulées en fibre ciment | Résultat d'analyse (P023) | Oui | |

| Nom du client | Numéro de dossier | Localisation |
|---|---|---|
| Ministere de la Justice DISP Lille | 2640-Ministere de la Justice | RDC - Parloir/ELSP Toiture - Toiture Ext. |

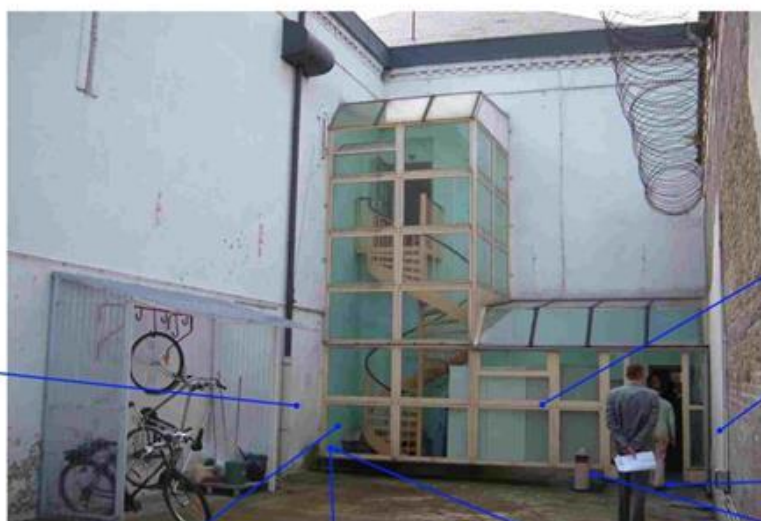
| PLANCHE DE REPERAGE USUEL | | | | Adresse de l'immeuble : | Maison d'Arrêt 62 rue Henri Terquem 59140 DUNKERQUE |
|---|---|---|---|---|---|
| N° planche : | 1/4 | Version : | 0 | | |

A Béton
 S002 Z002
 P002
 Absence d'Amiante

A Joint d'assemblage vitrage
 S007 Z006
 P007
 Absence d'Amiante

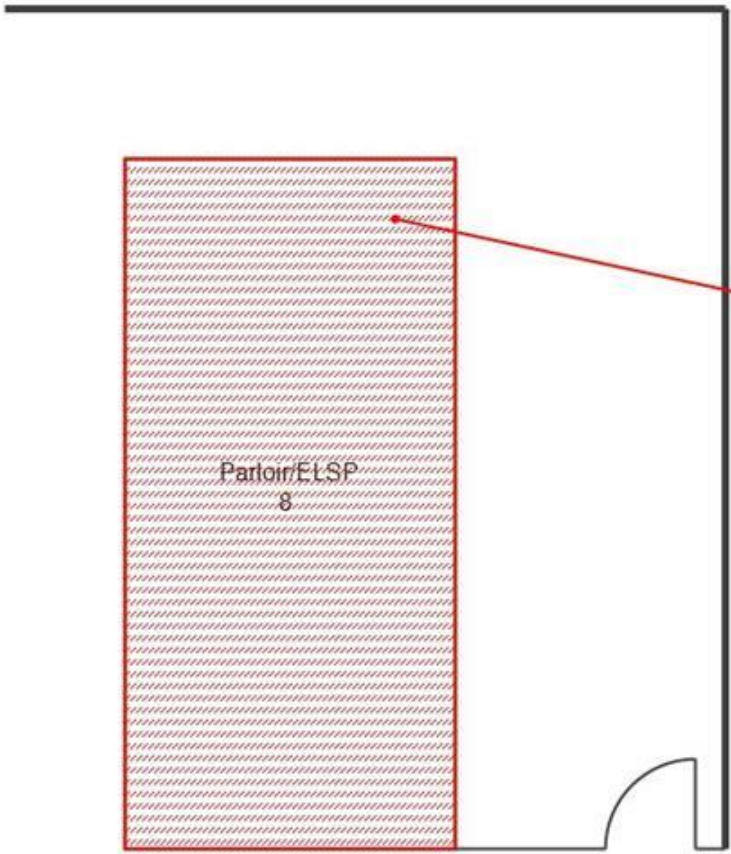
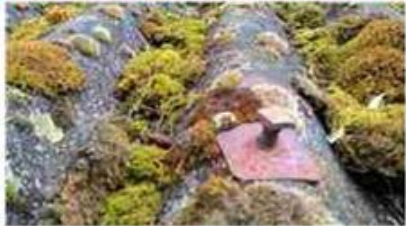
| PLANCHE DE REPERAGE USUEL | | | | | |
|---|---|---|---|---|---|
| N° planche : | 3/4 | Version : | 0 | Type : | Croquis |

Toiture Ext. Plaques ondulées en fibre ciment
 S025 Z020
 P023
 Présence d'Amiante type chrysotile/crocidolite
