## DOSSIER DE DIAGNOSTIC TECHNIQUE

**Référence : 002EW109391**  
A communiquer pour toute correspondance  
Réalisé le : 29/05/2024  
Référence mandataire : IM006801

Façade  
35 Rue Pierre Corneille  
69006 LYON

# Rapport de repérage des matériaux et produits contenant de l'amiante avant réalisation de travaux dans un immeuble bâti

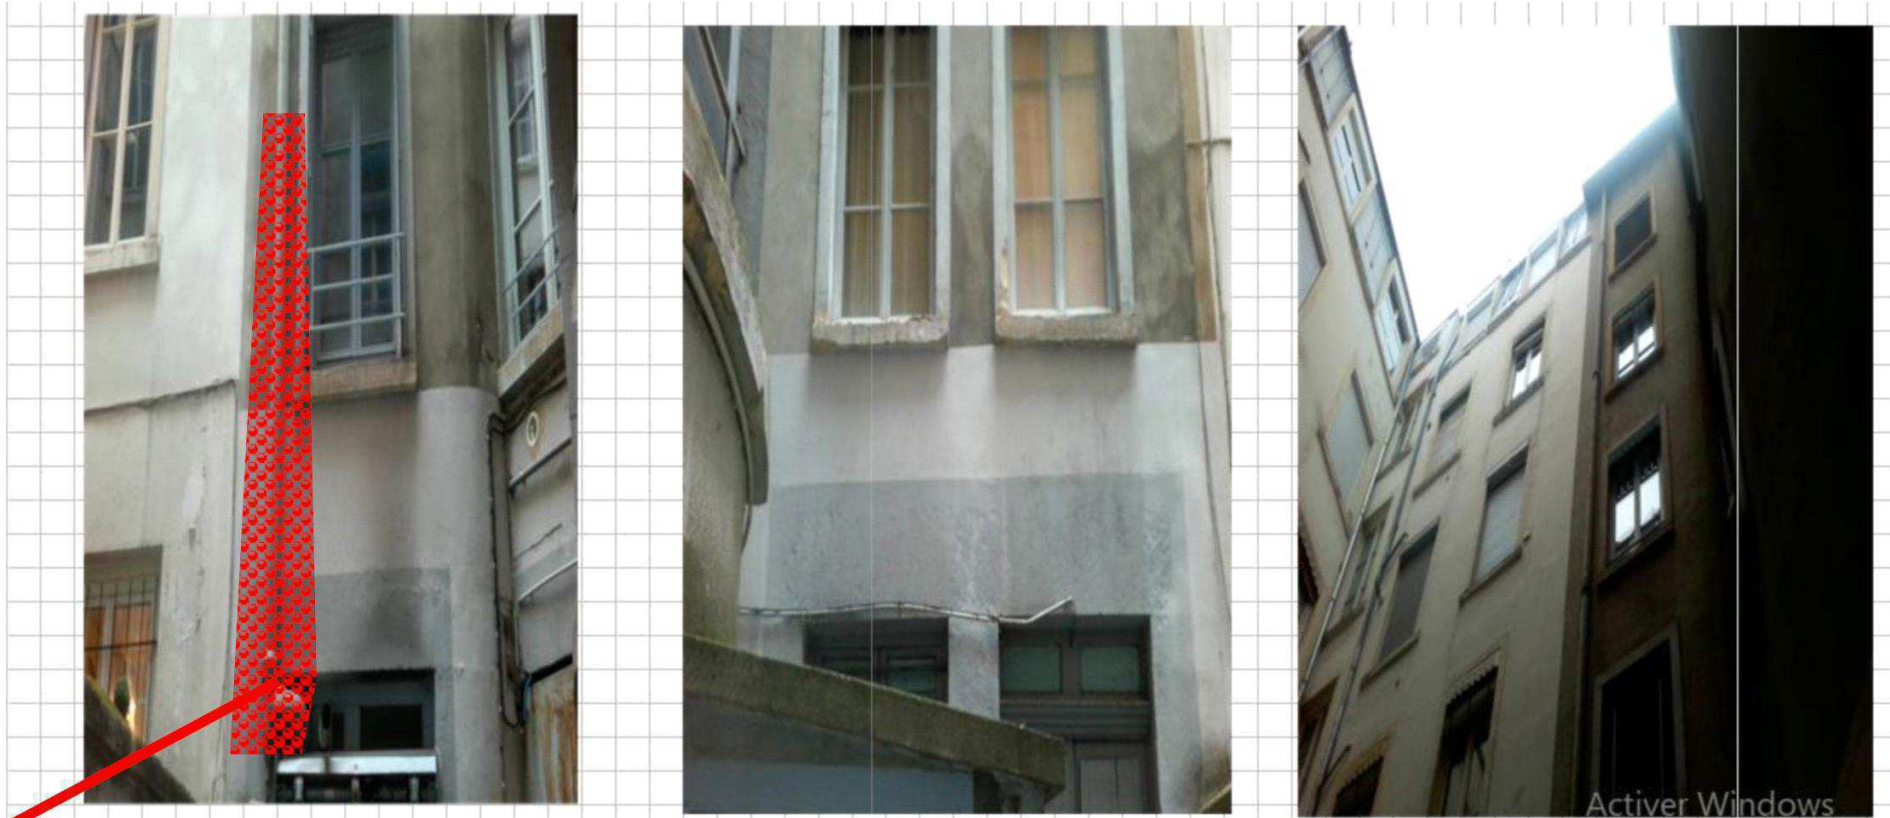
Vol 3  
(Cour 1)

S6: Conduit en fibres-ciment

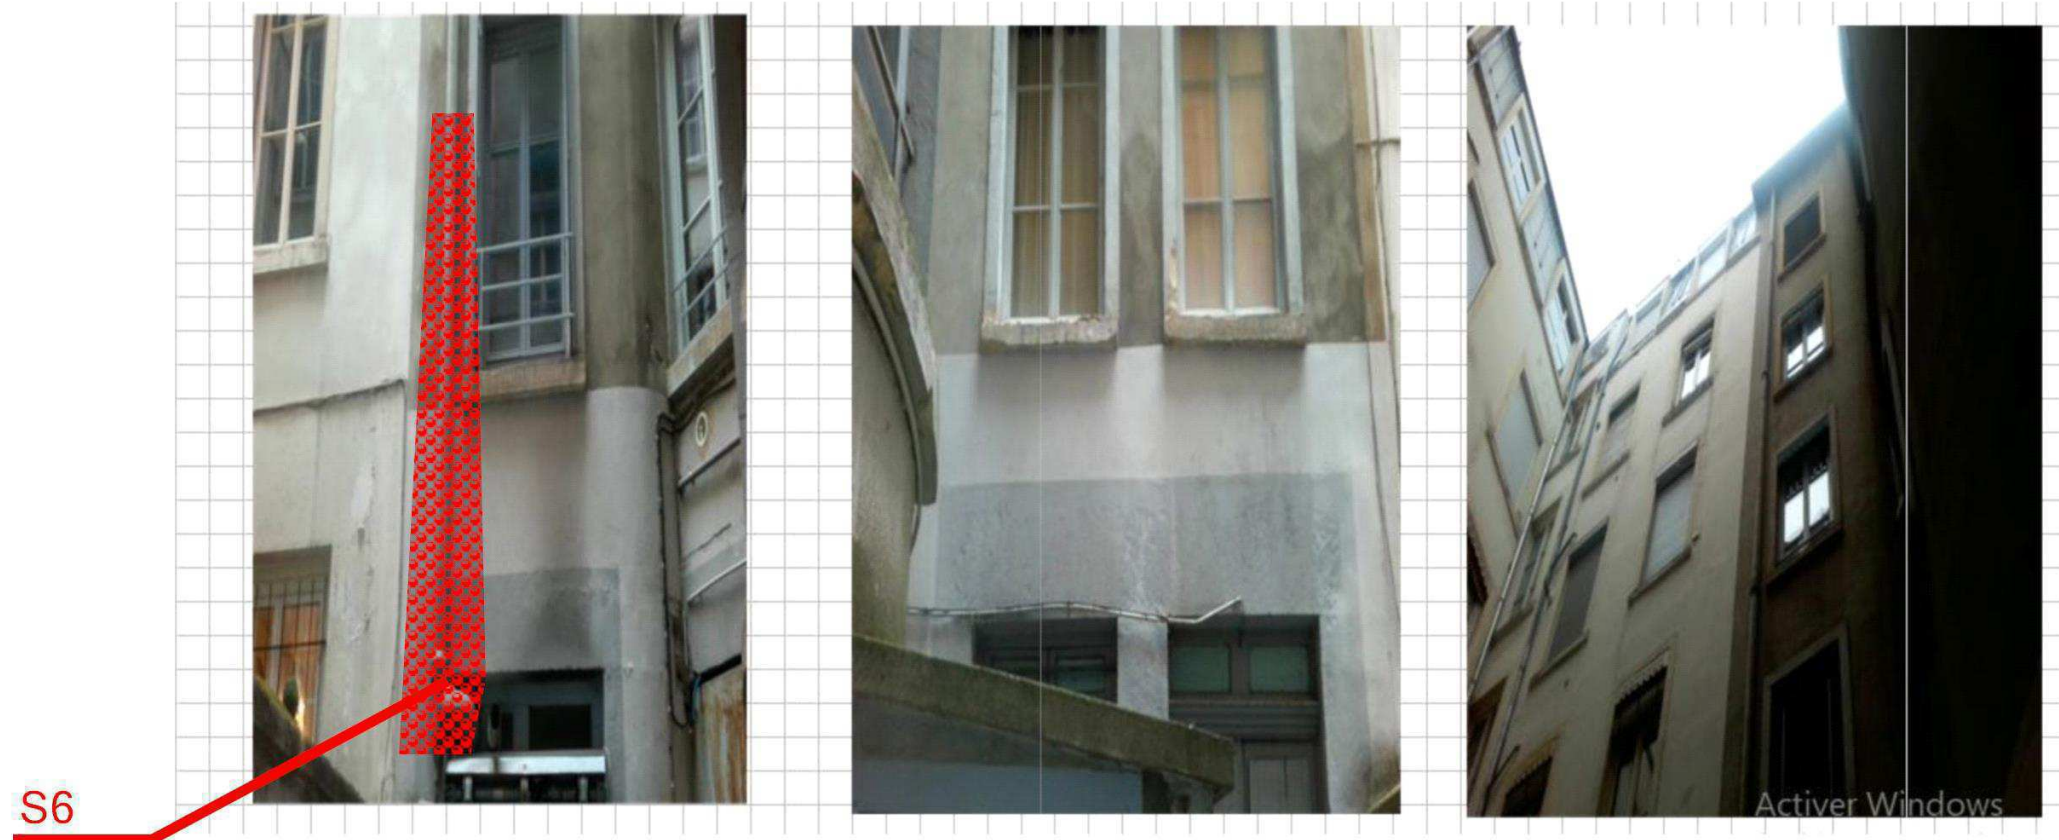
**COUR INTÉRIEURE 1 - MPCA CONDUITS, CANALISATIONS ET ÉQUIPEMENTS**

<p>S6: Conduit en fibres-ciment</p>
---	-------------------------------------

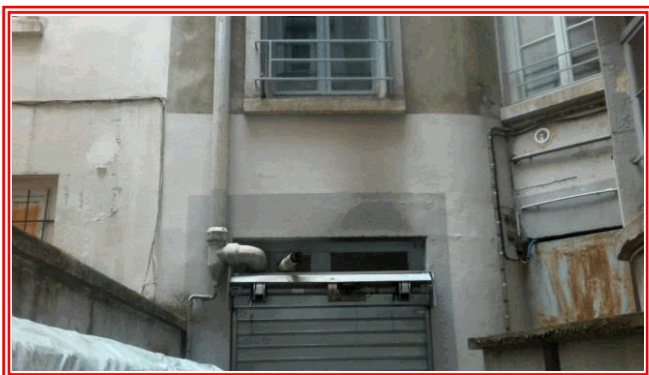
002EW109391 n°4 - 2 (S6) - Cour intérieure 1 - Vol 3  
(Cour 1)

Localisation	Catégorie	Composant	Partie de composant	Sur avis / réf pré.
Vol 3 (Cour 1)	Conduits, canalisations et équipements	Conduit air	Conduit en fibres-ciment	S6

Référence	Localisation	Action
002EW109391 n°4 - 2 (S6)	Cour intérieure 1 - Vol 3 (Cour 1)	Présence sur présentation de documents
