## DOSSIER DE DIAGNOSTIC TECHNIQUE

**Référence : 002EW109431**  
A communiquer pour toute correspondance  
Réalisé le : 29/05/2024  
Référence mandataire : IM008001

Façade  
19 Rue Bugeaud  
69006 LYON

# Rapport de repérage des matériaux et produits contenant de l'amiante avant réalisation de travaux dans un immeuble bâti

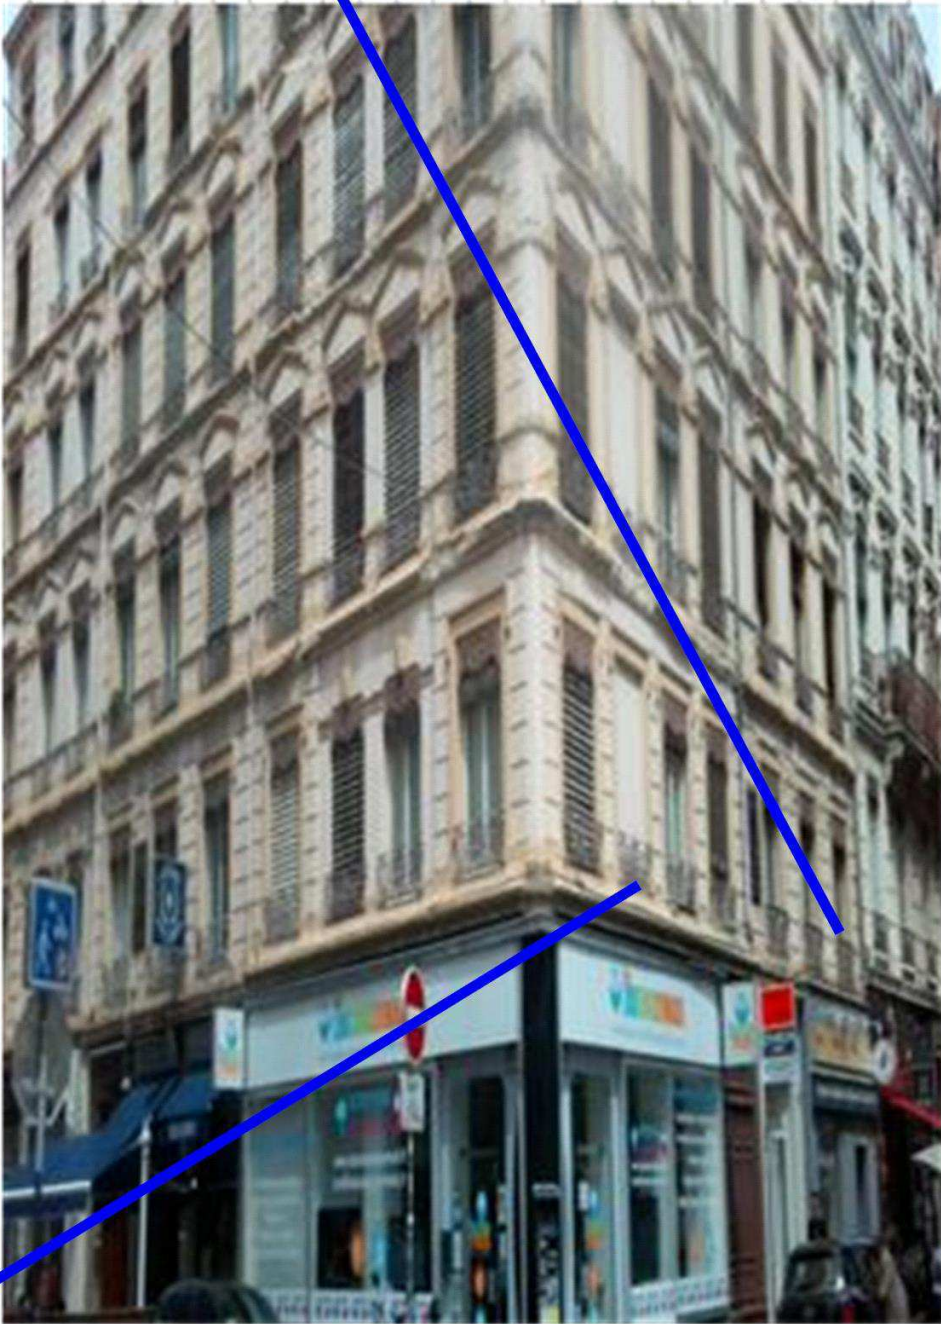
Plan	Localisation	Composant	Partie composant	Réf action	Observation	Précision loc.	Ref photo	Ref Prél.	Descriptif	Résultat	Conclusion
Facade cote rue et cour	Vol 1 (Façade 1)	Murs	Joint de scellement	P1	Réalisation d'un prélèvement	Joint des pierres de tailles		P1	Mortier - Dur - Gris	Négatif	Négatif sur analyse
Facade cote rue et cour	Vol 2 (Façade 2)	Murs	Joint de scellement	S3	Sondage et extension de la ZPSO du prélèvement P1	Joint des pierres de tailles		P1	Mortier - Dur - Gris	Négatif	Négatif sur analyse
Facades cote cour et cote rue	Vol 3 (Façade 3)	Murs	Joint de scellement	S4	Sondage et extension de la ZPSO du prélèvement P1	Joint des pierres de tailles		P1	Mortier - Dur - Gris	Négatif	Négatif sur analyse
Facades cote cour et cote rue	Vol 4 (Cour)	Murs	Joint de scellement	S4	Sondage et extension de la ZPSO du prélèvement P1	Joint des pierres de tailles		P1	Mortier - Dur - Gris	Négatif	Négatif sur analyse

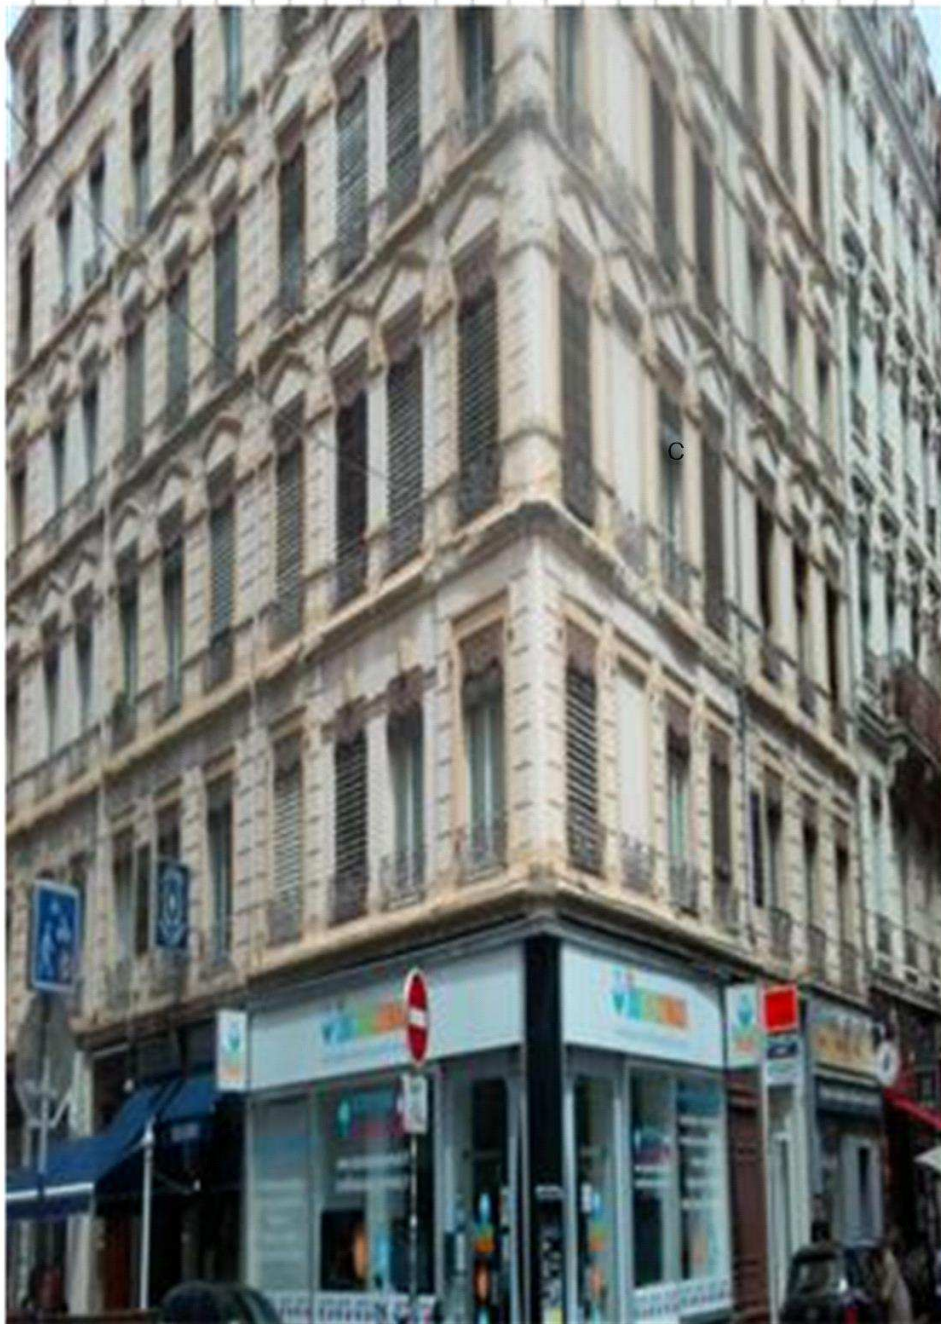
<p>Vol 1 (Façade 1)</p></div><div>

N° de Mesure	Zone	Unité de diagnostic (UD)	Localisation de la mesure	Substrat	Revêtement	Valeurs ou constat visuel	Etat de conservation	Travaux envisagés
<b>Facade cote rue et cour - Vol 1 (Façade 1)</b>								
3	A	Mur ciment peint-Mur1	Centre Droite	Ciment	Peinture	0,06 mg/cm <sup>2</sup>	Non dégradé	Inconnu
4	A	Mur ciment peint-Mur1	Centre Gauche	Ciment	Peinture	0,04 mg/cm <sup>2</sup>	Non dégradé	Inconnu
5	A	Mur ciment peint-Mur1	Bas Gauche	Ciment	Peinture	0,07 mg/cm <sup>2</sup>	Non dégradé	Inconnu
9	A	Mur ciment peint-Mur2	Bas Gauche	Ciment	Peinture	0,07 mg/cm <sup>2</sup>	Non dégradé	Inconnu
10	A	Mur ciment peint-Mur2	Bas Gauche	Ciment	Peinture	0,07 mg/cm <sup>2</sup>	Non dégradé	Inconnu
11	A	Mur ciment peint-Mur2	Haut Gauche	Ciment	Peinture	0,01 mg/cm <sup>2</sup>	Non dégradé	Inconnu
12	A	Mur ciment peint-Mur3	Haut Gauche	Ciment	Peinture	0,01 mg/cm <sup>2</sup>	Non dégradé	Inconnu
13	A	Mur ciment peint-Mur3	Bas Centre	Ciment	Peinture	0,08 mg/cm <sup>2</sup>	Non dégradé	Inconnu

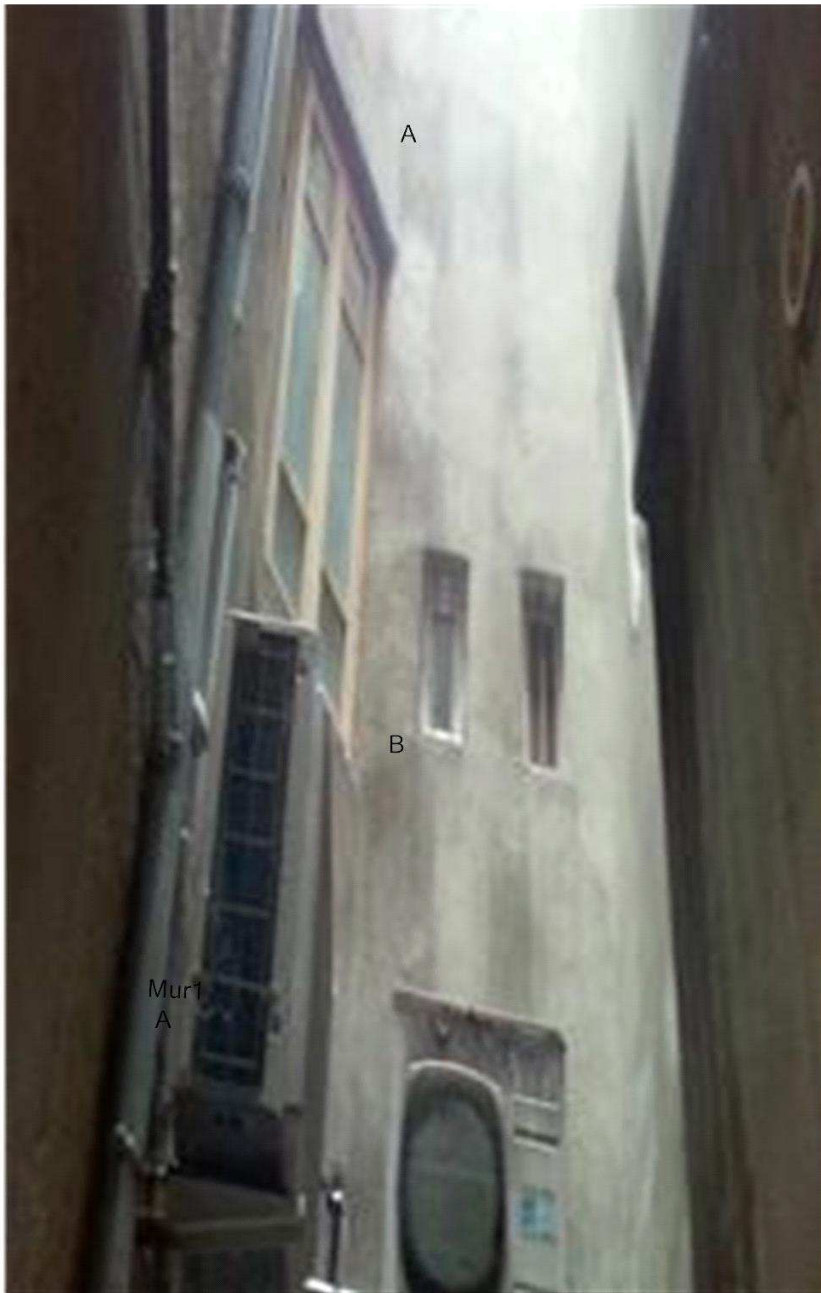
<p>Vol 2 (Façade 2)</p></div></div>	Légende				
		Volume et élément contenant du plomb

N° de Mesure	Zone	Unité de diagnostic (UD)	Localisation de la mesure	Substrat	Revêtement	Valeurs ou constat visuel	Etat de conservation	Travaux envisagés
<b>Facade cote rue et cour - Vol 2 (Façade 2)</b>								
6	B	Mur ciment peint-Mur1	Centre Gauche	Ciment	Peinture	0,04 mg/cm <sup>2</sup>	Non dégradé	Inconnu
7	B	Mur ciment peint-Mur1	Haut Gauche	Ciment	Peinture	0,01 mg/cm <sup>2</sup>	Non dégradé	Inconnu
8	B	Mur ciment peint-Mur1	Centre Centre	Ciment	Peinture	0,05 mg/cm <sup>2</sup>	Non dégradé	Inconnu
15	B	Mur ciment peint-Mur2	Centre Centre	Ciment	Peinture	0,05 mg/cm <sup>2</sup>	Non dégradé	Inconnu
16	B	Mur ciment peint-Mur2	Haut Droite	Ciment	Peinture	0,03 mg/cm <sup>2</sup>	Non dégradé	Inconnu
17	B	Mur ciment peint-Mur2	Bas Centre	Ciment	Peinture	0,08 mg/cm <sup>2</sup>	Non dégradé	Inconnu
18	C	Mur ciment peint-Mur1	Centre Gauche	Ciment	Peinture	0,04 mg/cm <sup>2</sup>	Non dégradé	Inconnu
19	C	Mur ciment peint-Mur1	Centre Centre	Ciment	Peinture	0,05 mg/cm <sup>2</sup>	Non dégradé	Inconnu

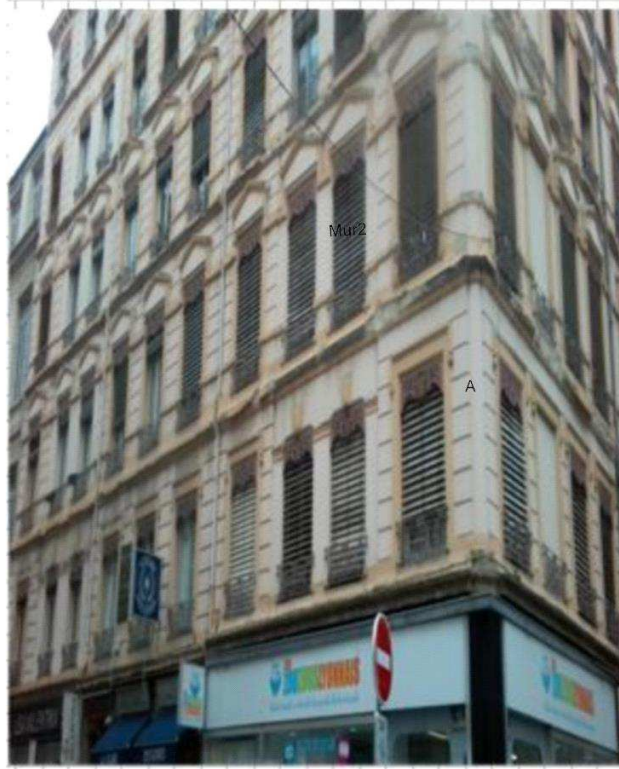
N° de Mesure	Zone	Unité de diagnostic (UD)	Localisation de la mesure	Substrat	Revêtement	Valeurs ou constat visuel	Etat de conservation	Travaux envisagés
<b>Facades cote cour et cote rue - Vol 3 (Façade 3)</b>								
24	A	Mur ciment peint-Mur1	Centre Gauche	Béton	Peinture	0,04 mg/cm <sup>2</sup>	Non dégradé	Inconnu
25	A	Mur ciment peint-Mur1	Centre Droite	Béton	Peinture	0,06 mg/cm <sup>2</sup>	Non dégradé	Inconnu
26	A	Mur ciment peint-Mur1	Centre Droite	Béton	Peinture	0,06 mg/cm <sup>2</sup>	Non dégradé	Inconnu
33	A	Mur ciment peint-Mur2	Centre Droite	Béton	Peinture	0,06 mg/cm <sup>2</sup>	Non dégradé	Inconnu
34	A	Mur ciment peint-Mur2	Centre Gauche	Béton	Peinture	0,04 mg/cm <sup>2</sup>	Non dégradé	Inconnu
35	A	Mur ciment peint-Mur2	Haut Droite	Béton	Peinture	0,03 mg/cm <sup>2</sup>	Non dégradé	Inconnu

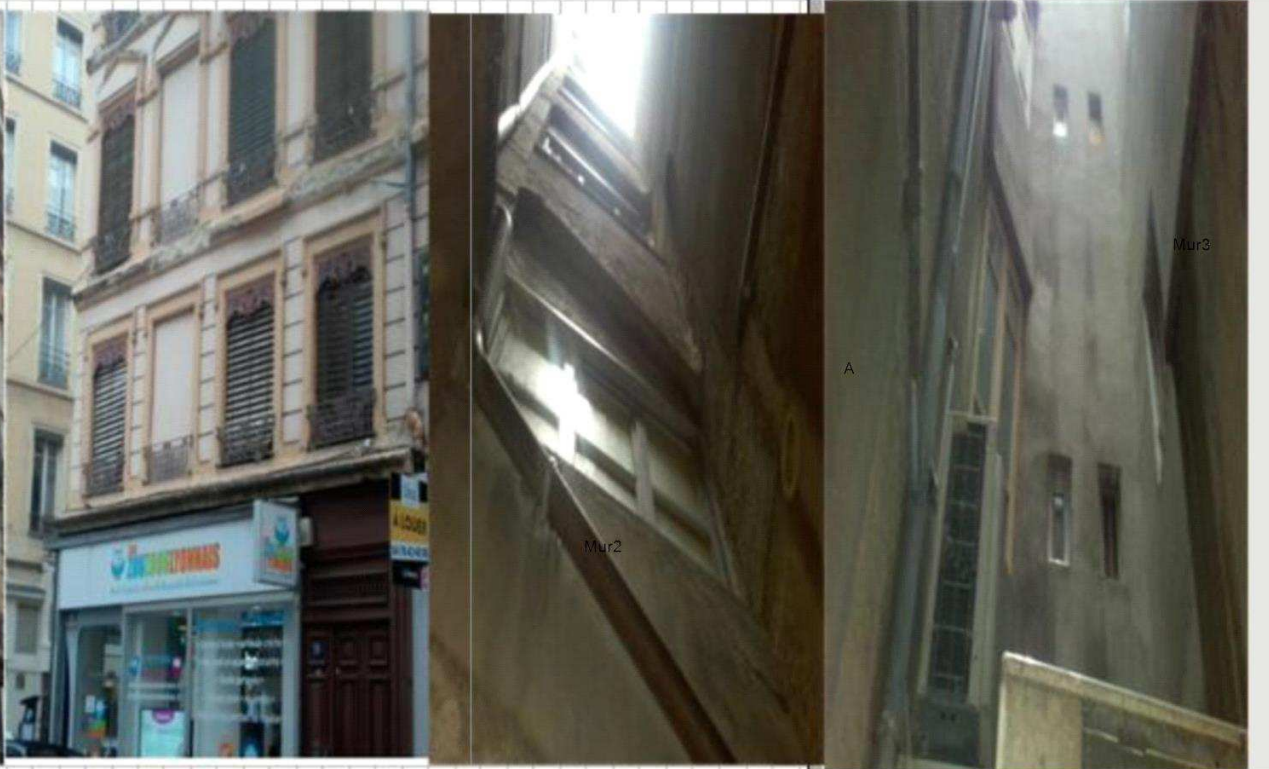
N° de Mesure	Zone	Unité de diagnostic (UD)	Localisation de la mesure	Substrat	Revêtement	Valeurs ou constat visuel	Etat de conservation	Travaux envisagés
<b>Facades cote cour et cote rue - Vol 4 (Cour)</b>								
21	A	Mur ciment peint-Mur1	Centre Gauche	Béton	Peinture	0,05 mg/cm <sup>2</sup>	Non dégradé	Inconnu
22	A	Mur ciment peint-Mur1	Haut Droite	Béton	Peinture	0,03 mg/cm <sup>2</sup>	Non dégradé	Inconnu
23	A	Mur ciment peint-Mur1	Haut Centre	Béton	Peinture	0,02 mg/cm <sup>2</sup>	Non dégradé	Inconnu
27	A	Mur ciment peint-Mur2	Haut Droite	Béton	Peinture	0,03 mg/cm <sup>2</sup>	Non dégradé	Inconnu
28	A	Mur ciment peint-Mur2	Haut Gauche	Béton	Peinture	0,02 mg/cm <sup>2</sup>	Non dégradé	Inconnu
29	A	Mur ciment peint-Mur2	Haut Gauche	Béton	Peinture	0,02 mg/cm <sup>2</sup>	Non dégradé	Inconnu
30	A	Mur ciment peint-Mur3	Centre Centre	Béton	Peinture	0,05 mg/cm <sup>2</sup>	Non dégradé	Inconnu
31	A	Mur ciment peint-Mur3	Centre Centre	Béton	Peinture	0,05 mg/cm <sup>2</sup>	Non dégradé	Inconnu
